PUERTO DE LEIXÕES

Sus recientes averías y comparación con las sufridas en otros puertos.

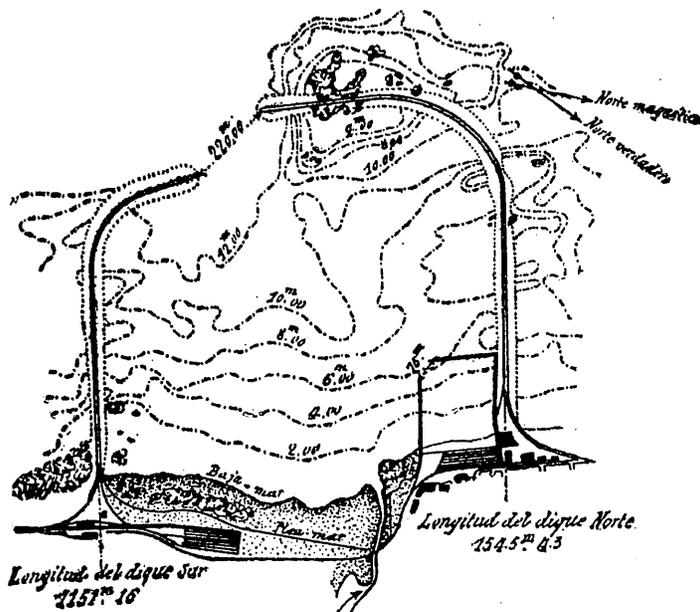
CROQUIS DEL PUERTO DE LEIXÕES (Fig. 1.^a)

La figura 1.^a nos lo da á conocer, y en ella van marcadas las curvas de nivel á fin de hacer comprender mejor hasta dónde llegan las tres clases de tipos empleadas para el perfil transversal de estos diques, pues según su calado, así se han modificado convenientemente, dándole á la vez mayor consistencia y robustez.

Los fuertes temporales del O. sentidos en la costa de Portugal en el mes de Noviembre del año último, resintieron esta obra hasta el punto de abrir en el dique Sur, en una longitud de unos 100 metros, dos brechas verticales que hicieron inclinar esta parte del dique hacia fuera; sin embargo, la obra resistió posteriores temporales sin presentar marcado carácter ruinoso.

Comenzando por el dique Sur, que era el que presentaba más desconfianza por el estado en que había quedado desde el mes de Noviembre pasado, fué el que primero empezó á averiarse. Al Sur de este dique existe un bajo llamado «Leixões viejo», á una profundidad de 3 metros próximamente bajo el cero, razón por la que nunca descubre, contra el cual la mar del O. echa los grandes bloques descalzando de esta manera, dichas mares del O., con gran facilidad al dique. Pues bien; el temporal NO. reciente empezó por derribar en tres golpes los 100 metros ya inclinados del dique, el 4 de Febrero entre dos y tres de la madrugada.

El incesante trabajo de la mar fué causando sucesivos destrozos en esta parte averiada, hasta el extremo de que el día 14 que visité este puerto á fin de enterarme personalmente de sus averías, habían sido nuevamente echados á pique unos 10 metros más. La avería fué causada en la parte curva de este dique y hacia el centro de ella.

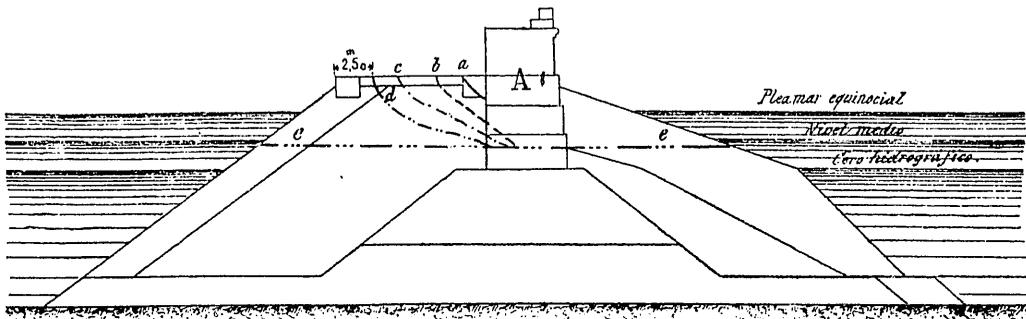
AVERIA DE LA CALZADA (Fig. 2ª)

Pasando ahora al detalle, es de advertir que en los tres tiempos en que se hundió el muro Sur, correspondieron al primero 20 metros, 60 al segundo y 20 al tercero. Debe decirse que la avería se produjo por hundimiento de la superestructura. En el perfil transversal núm. 3, la mar arrastraba, como antes se dijo, los bloques artificiales de defensa; la socavación alcanzaba los de la

tercera categoría, y pasaba luego á la de los bloques de 50 toneladas que forman el muro de abrigo; esta socavación iba aumentando hasta llegar al punto en que hacía perder al muro su

estabilidad, y poniéndolo, por lo tanto, en las condiciones necesarias para volcarse hacia fuera del puerto. Estos boquetes, formados por socavación, llegaban á tener dimensiones bastante

A. Muro de abrigo; 1ª parte de la construcción caída en la avería.
 a. ————
 b. - - - - -
 c. - - - - -
 d. - - - - - } Límites de las partes derribadas por la mar en los diferentes golpes.
 e. e. - - - - - Posición final de la infraestructura después de la avería.

considerables, en comparación con el resto de la obra que soportaban. Derribado el muro de abrigo, la marejada rompía francamente sobre la calzada, y en la figura 2.ª se ve claramente los trámites que sufrió su destrucción, quedando últimamente sólo la latitud de 2,50 metros en pie, que un golpe de mar derribó de cuajo, y los sucesivos se encargaron de enrasar la parte averiada. El día que visité este puerto no se veía más que enormes montones de fábrica á ambas bandas del dique, pero conservando casi una horizontalidad perfecta, aunque en poca longitud, pues las partes laterales formaban natural pendiente.

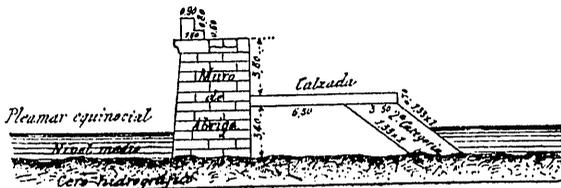
PERFIL TRANSVERSAL NÚM. 1. (Fig. 3ª)
 Escala de $\frac{1}{50}$.

El perfil transversal núm. 1 se aplica sobre playas y en general sobre rocas descubiertas en bajamar ó que presentan una pequeña profundidad. Como se ve, el muro de abrigo se construye sobre la misma roca y su talud exterior es de $\frac{1}{10}$. El parapeto tiene de altura 1,40 metros; su latitud en la parte superior es de 0,90 metros y de 1,50 metros en la base.

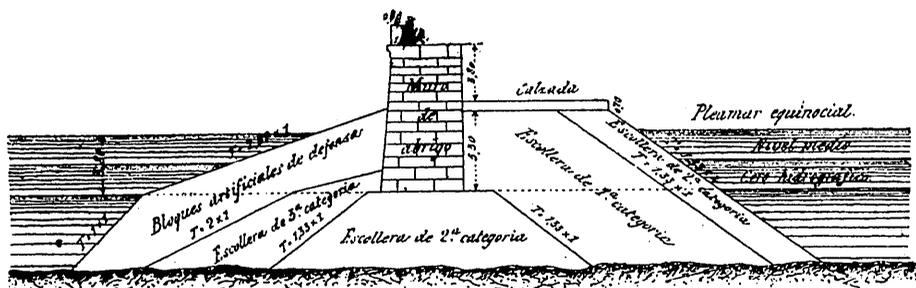
PERFIL TRANSVERSAL NÚM. 2. (Fig. 4ª)
 Escala de $\frac{1}{50}$.

El perfil transversal núm. 2 se aplica á profundidades comprendidas entre 0,00 y 5,00 metros. Aquí el muro de abrigo se apoya sobre escollera de segunda categoría en forma de trapecio, y sus lados no paralelos tienen un talud de $1 \times 1,33$. El revestimiento exterior consiste, como se ve en la figura de este perfil, en los bloques naturales de tercera categoría, con un talud de 2×1 , cubriéndolos los bloques artificiales de defensa, cuyo talud superior es de $2,97 \times 1$ sobre el cero y de 1×1 bajo el mismo.

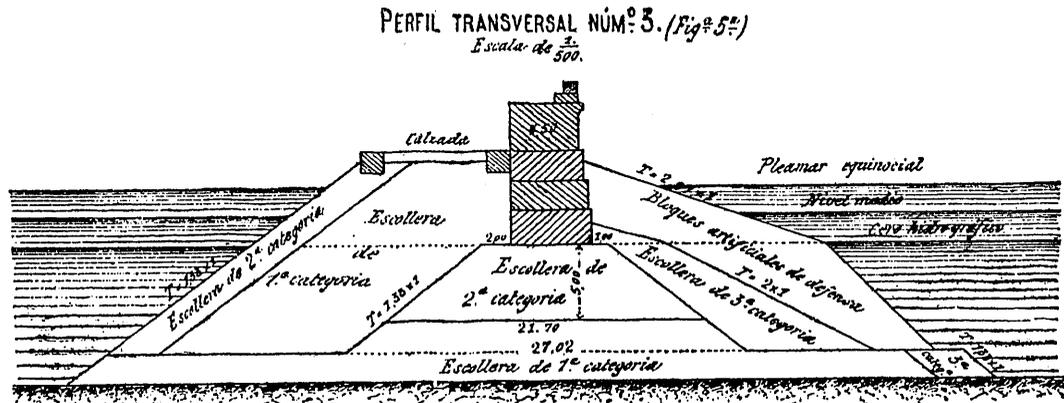
Como puede verse en los perfiles transversales núms. 2 y 3, los grandes bloques de 50 toneladas que constituyen el muro de

abrigo, van empotrados entre la escollera natural de primera categoría y los bloques artificiales de defensa de 45 toneladas. Aun en estos casos son de temer las socavaciones de la mar, pues no muy lejos está lo ocurrido en el dique Norte del puerto de Newcastle, en donde se introdujo la fábrica concertada 26 pies ingleses (7,80 metros) en la escollera, y aun así se han producido grandes brechas que obligaron á la reconstrucción del dique, cuyo presupuesto ascendió á 400.000 libras esterlinas.

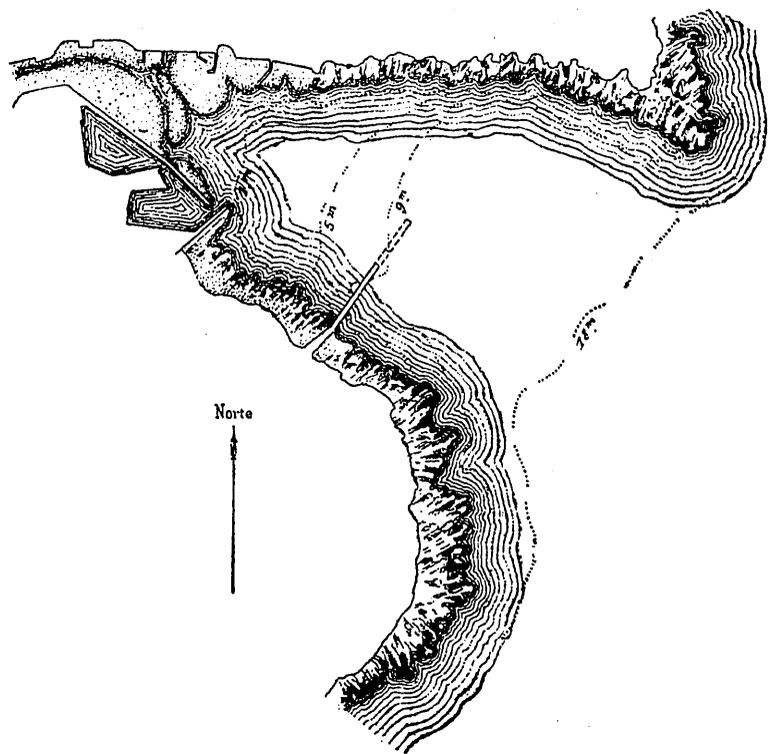
PLANO DEL PUERTO DE WICK (Fig. 6^a)

El ejemplo más notable, sin embargo, del poder de la mar es el causado por el movimiento de un macizo de mampostería hecha con cemento, que pesaba 1.350 toneladas. Había sido construído como terminación del dique de la bahía de Wick. Este macizo fué proyectado especialmente; en 1871, para defender el extremo del dique, el cual había sido destruído en varias ocasiones; fué arrastrado en Diciembre de 1872. Se apoyaba sobre dos hiladas de bloques de 80 á 100 toneladas, enrasadas en su lecho superior á 1,50 metros por debajo de la bajamar viva. Estos bloques insistían sobre una escollera natural enrasada á 4,80 metros por el interior y á 5,40 metros por el exterior bajo el mismo nivel citado; tenía próximamente 13,50 metros de ancho y 6,30 metros de alto, estando enrasado 0,90 metros sobre la pleamar, y cerca de 7,80 metros de largo. Los repetidos golpes de las olas durante la tormenta fueron girando gradualmente la enorme masa al rededor de su base, terminando por volcarla fuera de su fundación en el interior del puerto. Este notable resultado puede quizás explicarse por las siguientes consideraciones: el dique de Wick es muy combatido, no sólo por estar en el Océano Atlántico, sino porque su porción más extrema está exactamente colocada en dirección normal á la marejada, la cual se aumenta con la rápida corriente de marea que recorre enteramente el Pentland Firth, además la bahía tiene forma de embudo, por todo lo cual las olas en ciertas ocasiones llegan á la extraordinaria altura de 12,60 metros; sin embargo, el calado en baja mar es solamente de 9,00 metros. Estas olas, según observó Mr. David Stevenson, envuelven el parapeto con masas de agua de 7,50 á 9,00 metros de altura, y producen al chocar contra él rocciones de 45,00 metros. Es probable que en el temporal á que nos referimos, el oleaje produjese una presión estática debida á la altura dicha, introduciéndose el agua por las juntas de las hiladas de los bloques, y esta enorme presión fué la causa del primer movimiento de oscilación. A medida que la masa giraba gradualmente,

presentaba su mayor cara á los golpes de las olas, hasta el punto que, permaneciendo constante el peso, la superficie expuesta á la gran fuerza de las olas aumentaba de 45 á 85,50 metros cuadrados, y el total de esta área estaba sujeto probablemente al choque de la rompiente de la ola. Además, en semejantes casos, el peso efectivo de la masa se reduce considerablemente por estar envuelto en agua, y es posible que las olas en este instante se abrieran paso bajo el fondo del macizo, con lo cual se facilitó la oscilación y subsiguiente desplazamiento del mismo. Con esta combinación de circunstancias se explica un hecho que pudiese aparecer á primera vista increíble, siendo, no obstante, una de las más extraordinarias manifestaciones del poder de las olas.

consiste en un dique que arranca de la playa Sur con el objeto de dar abrigo á las dos dársenas, una llamada interior y otra exte-

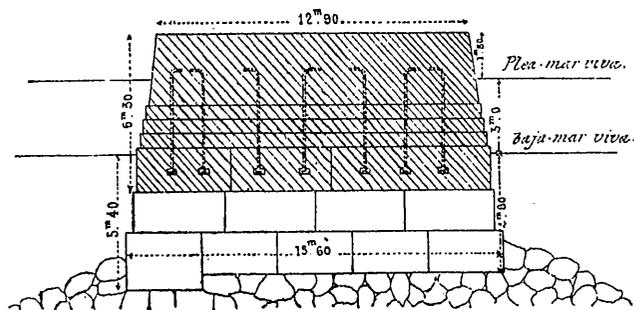
PERFIL TRANSVERSAL DEL DIQUE. (Fig.^a 7^a)

rior, de las marejadas que llegan á la playa. La sección transversal del dique se representa en la figura 7.^a En ella puede verse que cierta parte de la superestructura está ligada por tirantes, siendo de notar que la rotura habida en ella fué en la separación de esta parte con la que no tenía semejante refuerzo.

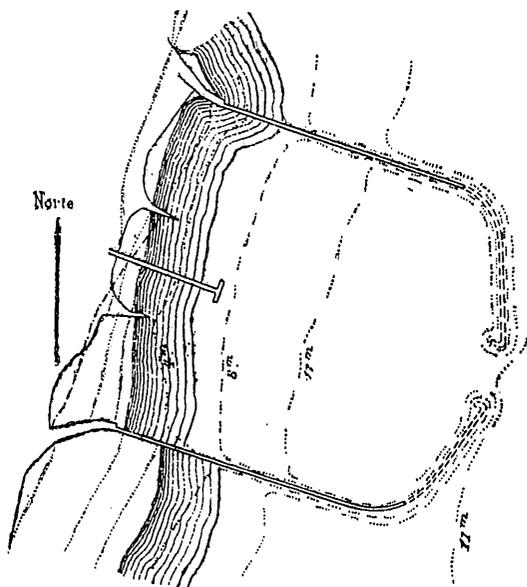
PLANO DEL PUERTO DE MADRAS (Fig.^a 8^a)

Después de haberse llevado á cabo los trabajos casi sin interrupción por espacio de seis años, y cuando estaban próximos á terminarse, el ciclón del 12 de Noviembre de 1881 dió lugar á una marejada extraordinaria que causó gran daño en la parte exterior del dique. El ciclón no apareció con gran vehemencia, y su velocidad fué estimada solamente en unas 33 millas por hora. Parece probable, sin embargo, que la tempestad se había amortiguado algo antes de llegar á Madras, y que las olas que batían el dique eran debidas á una gran perturbación ciclónica á alguna distancia de la costa. Esto no es raro en Madras, como lo demuestra el del mes de Mayo de 1872, el cual tenía una velocidad de 57 millas por hora y levantó gran oleaje. Además hay variedad de opiniones sobre cuál de estos ciclones levantó mayor oleaje, indicando que la fuerza del viento en Madras no da un criterio cierto sobre el poder de las olas en la costa. Siendo debida la altura de las olas á la continua acción del viento, se deduce que las olas serán mayores á la terminación del curso de un ciclón, que en el punto de su mayor intensidad; y, por consiguiente, las olas en Madras durante los ciclones de 1872 y 1881, fueron probablemente más grandes que lo que hubieran sido en el caso de una tempestad de mayor fuerza en Madras mismo, y que se hubiera originado en un punto cercano á la costa.

Las superestructuras de ambos diques fueron destruidas por el ciclón de 1881 en toda la longitud indicada en la figura 8.^a por las líneas de trazos. Las porciones curvas de la infraestructura también sufrieron considerable daño, por haber sido socavada la superestructura de ambos y parcialmente arrojada hacia la mar, aumentando así el talud de la escollera. Lo dos tramos rectos normales á la costa permanecieron intactos. Las hiladas interiores de bloques recibieron los choques de las hiladas exteriores, y fueron arrojadas al interior en el trozo en curva; las hiladas exteriores fueron completamente destruidas.

Las líneas de las crestas de las olas durante la tempestad, fueron casi paralelas á la última alineación del dique Norte, y dichas olas chocaban con su fuerza total contra la superestructura, y con considerable violencia, aunque menor, contra la porción curva del dique Sur.

El dique que más ha sufrido fué el del Norte, y la avería se extendió á la terminación de la curva; en la parte Sur, el daño causado fué algo menor, y alcanzó también á menor longitud.

El costo de las obras del puerto de Madras fué de 565.000 libras esterlinas. En cuanto á la reconstrucción de la parte averiada, hubo presupuestos muy variados; el de Mr. Parkes ascendía de 135.600 á 159.700 libras; el de Mr. Molesworth á 236.250, y el de la Comisión técnica nombrada al efecto, á 480.000 ó 430.000, según que la superestructura fuese hecha ó no *in situ*.
