## REVISTA EXTRANJERA

### Derrumbamiento del canal de Södertälge y obras para reconstruirlo.

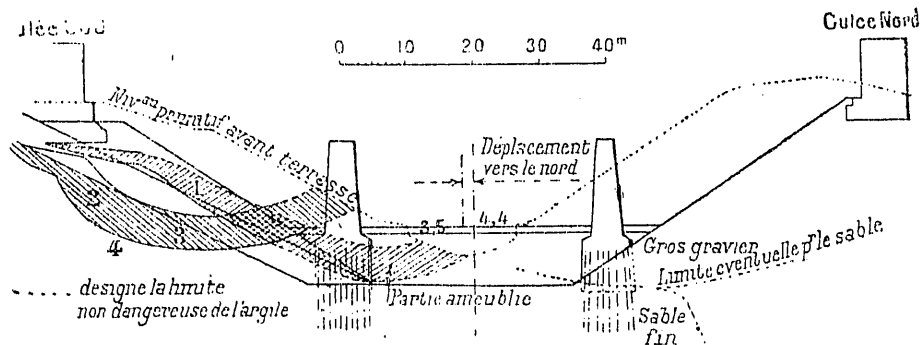
Fig. 1.<sup>a</sup>

La figura 1.<sup>a</sup> da el perfil en el emplazamiento del viaducto á través de la parte arcillosa que se derrumbó el 30 de Junio de 1915 y muestra que el nuevo canal estaba dispuesto al Norte del antiguo, estando el talud meridional inclinado en la relación 1 : 1,5. Además se ve que según las hipótesis formuladas por el Dr. Svenonius la capa peligrosa de arcilla debía escombrarse en gran parte en galería y quitada en totalidad (he aquí por qué el asiento del nuevo canal está colocado 8 metros al Sur del antiguo). Es de notar que el Dr. Svenonius consiguió en muy poco tiempo realizar un reconocimiento tan correcto de todas las variantes estudiadas que el accidente sobrevenido se hubiera podido evitar si la Administración hubiera atendido su informe.

1, arcilla á lo largo del viaducto, lado occidental; 2, deslizamiento de arcilla lateral; 3, arcilla; 4, arena de grano fino bajo la arcilla.

taludes meridionales. El perfil de la figura 1.<sup>a</sup> muestra que en la orilla meridional el talud en su parte superior era de buena calidad, constituido por arena fina, pero en seguida una parte estaba reemplazada por una capa de arcilla cuya inclinación descendía hasta 1 : 2. Ciertos bordes de la capa de arena fina, que tal vez penetra bajo la orilla alta del Norte, preocupaban extraordinariamente para el emplazamiento del viaducto. Parece que los sondeos de 1914 sólo se habían realizado en el talud meridional. Respecto á este punto, el Jefe de Servicio de la Comisión de Construcción, Capitán H. Nilson, dijo en su informe á la Comisión de 15 de Julio de 1916 (después del accidente): «Las calas de Noviembre de 1914 partieron del terreno natural. Se encontró la arcilla en las pendientes de delante y más acá de las pilas pero parece resultar que esta arcilla debía aparecer en las primeras excavaciones. Bajo el sólido no pudo encontrarse

arcilla fuera de las capas de arena y grava». De este informe y del perfil (fig. 1.<sup>a</sup>) se deduce que las capas de arcilla ocultas en los taludes, cuyas partes extremas han provocado el accidente y que penetraban profundamente en el terreno, se habían hecho constar por el Jefe de Servicio de la Comisión de Construcción, antes de que se escogiese el terreno sólido.

Cuando el terreno permaneció derribado después del accidente se pudo observar cómo resulta del perfil 1 que la arcilla se extendía bajo un tercio próximamente del terreno, parte inmediata

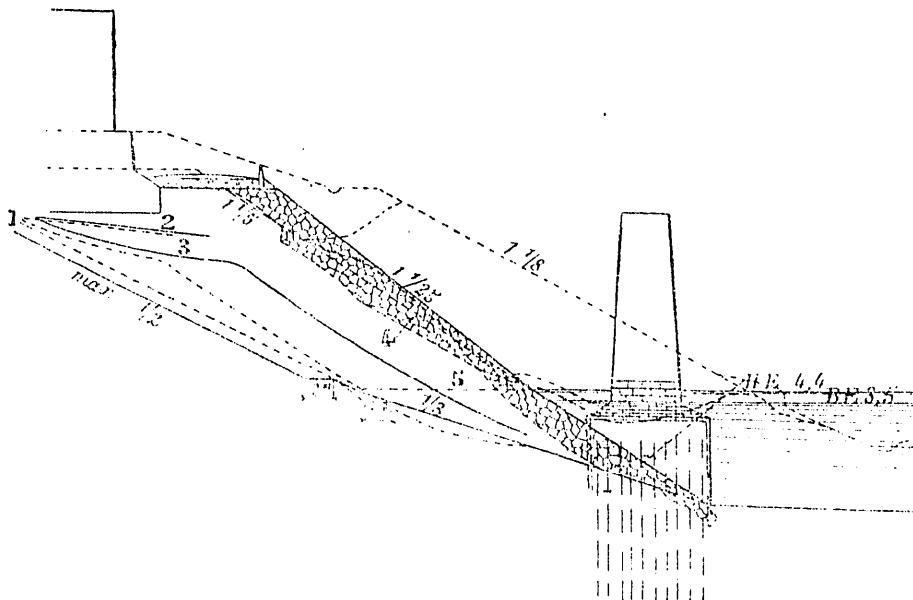
Fig. 2.<sup>a</sup>

1, talud á 1 : 2 del terreno movedizo según la Comisión del Södertälge; 2 y 3, arcilla; 4, hormigón con piedras partidas; 5, limita para la capa de arcilla.

Al escombrar el talud la parte inferior del banco de arcilla quedó al descubierto. La Comisión de las obras ordenó en Febrero de 1916 escombrar esta arcilla y reemplazarla por piedras bastas de hormigón.

Las disposiciones para este efecto no se tomaron hasta Mayo y están representadas en la figura 2.<sup>a</sup>

Como el contratista, según la figura 2.<sup>a</sup>, debía escombrar la arcilla, este trabajo pareció imposible, porque entrando la arci-

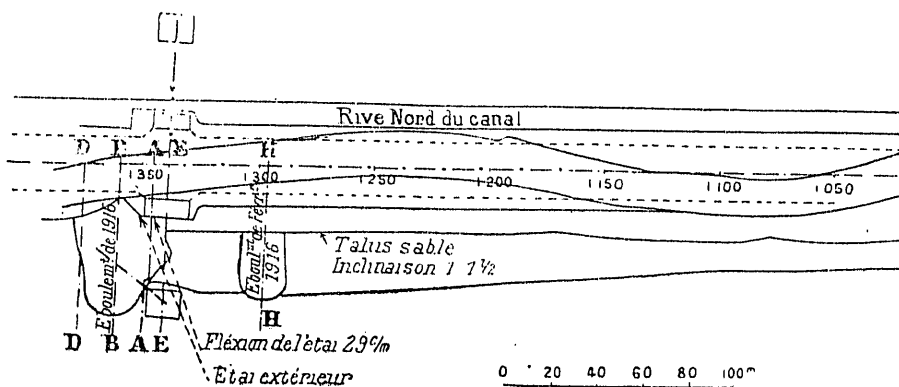
Fig. 3.<sup>a</sup>

El 4 de Febrero de 1916, en el talud dispuesto 50 metros al Oeste del estribo Sur se produjo un movimiento muy apreciable (fig. 3.<sup>a</sup>). No parece que se tomara ninguna precaución como consecuencia del aviso del Dr. Svenonius ni que se hicieran nuevas investigaciones sobre la estabilidad del talud Sur.
