# REVISTA DE OBRAS PÚBLICAS

## OBRAS REALIZADAS PARA LA REPARACIÓN DE ALGUNOS PUERTOS DE LAS INDIAS HOLANDESAS

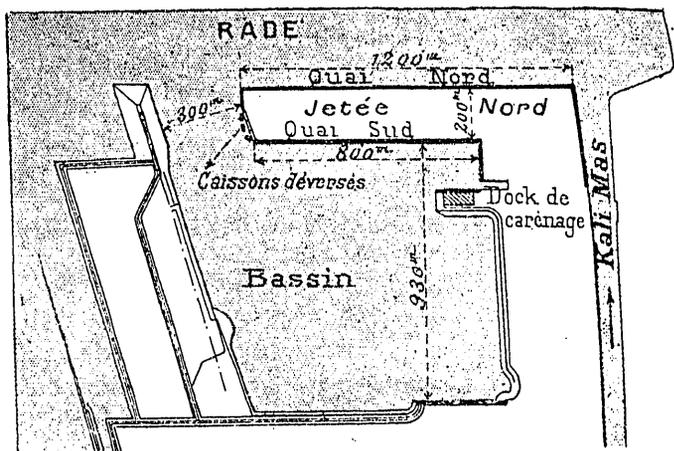
Fig. 2.<sup>a</sup>

La figura 2.<sup>a</sup> muestra el conjunto de las disposiciones del mismo puerto de Soerabaja: es interesante conocer los serios incidentes á que dieron lugar los cajones del muelle occidental. En 1911, la Sociedad Holandesa de Empresas se hacía conceder por 11.764.000 florines la ejecución de las obras del puerto. Una par-

cuando, súbitamente, en la tarde del 3 de Mayo de 1916, el enlace occidental se hundió en la entrada del puerto; excepto algunas grietas en el terreno próximo, este accidente no fué precedido de ningún signo que pudiera darlo á conocer.

No hubo desgracias personales, pero tres cajones y la superestructura que los cubría resbalaron (fig. 2.<sup>a</sup>), hundiéndose de tal manera que la arista superior de los cajones quedaba cubierta por la baja marea.

Las investigaciones sobre la causa de este accidente mostraron que, bajo la obra, se había mezclado la capa de arena con un espesor de un metro de fango.

La hipótesis más verosímil es que hubo un derrumbamiento de los taludes del pequeño canal de 50 metros antes mencionado y que el limo se había mezclado al terraplén de arena alcanzando la cota 16,50 metros por bajo del plano de comparación. Como este efecto se produjo bajo 15 metros de agua, ha podido pasar inadvertido sin que se detuviera, por tanto, la marcha de las obras; los empujes de las tierras del terraplén aumentaron y, en un período de baja mar, le llevaron suficientemente sobre la viscosidad para provocar el deslizamiento de las mamposterías sobre la capa fangosa.

Para la reparación se decidió, teniendo presente las circunstancias (la guerra entonces existente ratificaba los materiales), utilizar los cajones hundidos deslastrándolos para elevarlos. Se prepararon tres cajas de cemento armado destinadas á cubrir los cajones (fig. 3.<sup>a</sup>) que se desembarazaron de su superestructura por medio de explosivos; la arena era aspirada de los compartimientos por medio de un tubo de 55 centímetros ó retirada por medio de cubetas. Desde el 18 de Junio de 1916 el coronamiento del cajón del Norte estaba fuera del agua. Su fondo fué entonces demolido formándose unas juntas impermeables con el cajón. El

En resumen, se llegaron á elevar los tres cajones, hacia fines de Septiembre de 1916, de una profundidad, próximamente, de 11,50 metros; se amarraron provisionalmente á otro emplazamiento, dragándose cuidadosamente el primero hasta la cota — 16 y se llenó la excavación de buena arena hasta la cota — 12. Antes fué necesario, con la ayuda de buzos y de explosivos, desembarazarse de un macizo de hormigón que había seguido al deslizamiento de los bloques, y no fué hasta el 12 de Febrero de 1917 cuando se pudo volver á instalar el primer cajón (el más meridional) en su emplazamiento primitivo; los otros dos le siguieron, respectivamente, el 21 y 26 de Febrero.

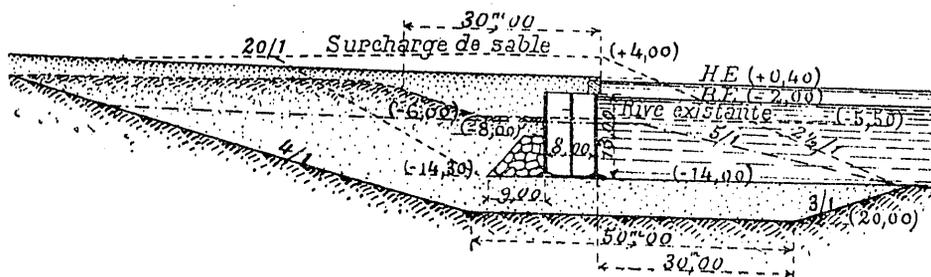
Fig. 4.ª

Para el primero, se ve en la figura 4.ª, que representa un corte del conjunto, el sistema de preparación del suelo de fundación; debe notarse que entre los cajones consecutivos se dispuso una endadura de 50 centímetros, cuyo hueco se tapó con sacos de cemento. El gasto del muro del muelle resultó á 250 florines por metro lineal.

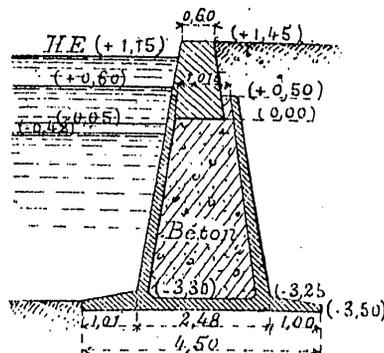
Fig. 5.ª

Dada la naturaleza sospechosa del terreno que había de recibir al muelle para el puerto de las piraguas, se adoptó en Septiembre de 1911 los cajones de cemento armado representados en las figuras 5.ª y 6.ª, que habían de hundirse después de una preparación del fondo que debía regularse á 6 metros por bajo del cero y en

con la cual se esperaba contener los empujes horizontales, pero es necesario indicar que sus puntas no llegaban en general al firme. Se prosiguió en seguida el terraplén detrás del muro de muelle. Algunos aplastamientos y un principio de deslizamiento se manifestaron el 24 de Noviembre de 1915; la carga llegaba entonces á 1.500 kilogramos por metro cuadrado. No se siguió ejecutando esta disposición por reconocerse insuficiente para asegurar la estabilidad supuesta, con las sobrecargas futuras.

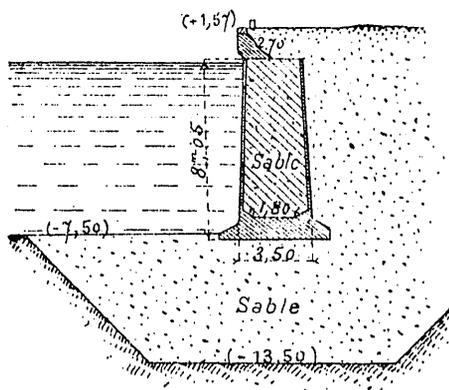
Fig. 7.ª

El segundo procedimiento consistía en una preparación mucho más extensa del terreno de fundación, inspirado en las disposiciones adoptadas para el muelle de Norre Sundby (Limfjord), cuyo corte transversal está representado en la fig. 7.ª. Para reducir los gastos en proporción á la menor importancia del puerto de las piraguas, y á causa del material del dragado disponible en Semarang, se limitaron á la cota—8 los dragados de la excavación que había de hacerse en el sitio de las fundaciones, y se procedió, por medio de diques provisionales de arena, á la compresión preliminar del subsuelo.

Pero los movimientos del terreno se desarrollaron hasta el punto de sobrepasar su nivel primitivo, como lo indica la figura,
