## Compañía del Ferrocarril Cantábrico.

### Reconstrucción de Puentes.

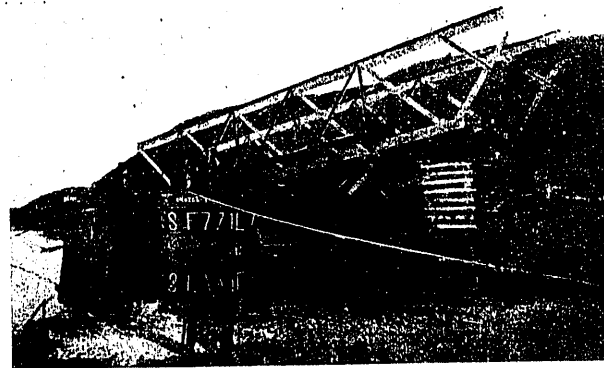
Este puente fué liberado el día 1.º de septiembre, y sufría una voladura en las vigas principales, que destruyó los nudos de la cabeza inferior de ambos cuchillos contiguos a los montantes de apoyo, sin determinar la caída del tramo, y otra voladura más completa en correspondencia con el estribo de salida y nudos contiguos al segundo apoyo intermedio, que determinaron la caída y destrucción parcial del tercer tramo.

La escasa consistencia del terreno de cimentación hizo adoptar como solución provisional más segura la de no utilizar el tramo destruido, sustituyéndole

por una serie de palizadas de madera, construídas con pilotaje para evitar que, dada la época del año en que se operaba y la posibilidad de crecidas en el río, pudiera ser nuevamente cortado el paso si nos limitáramos simplemente a levantar el tramo apoyándole sobre castilletes de traviesas colocadas directamente sobre el lecho del río, fácilmente socavable. Esta última solución, más peligrosa, sólo hubiera tenido la ventaja de su mayor rapidez de ejecución, pero como unos kilómetros más adelante teníamos averiados dos viaductos, cuya reparación exigía un mayor plazo, no estaba justificado un ahorro de tiempo a costa de acentuar la inseguridad de la obra.

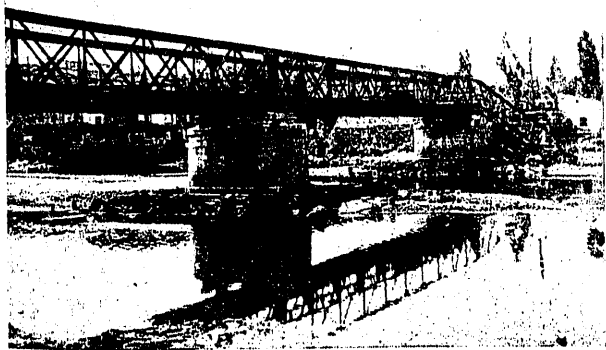
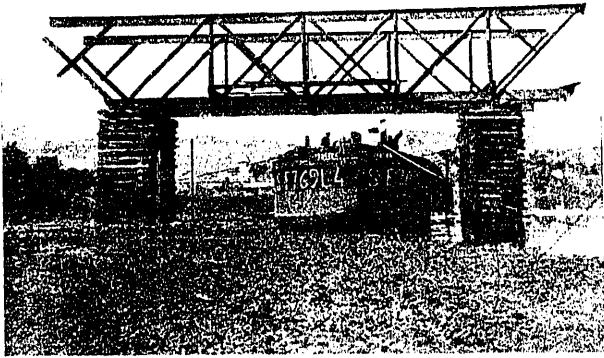
Comenzada la hinca de pilotes, tropezamos con la dificultad de que la escollera gruesa que para proteger las cimentaciones de pilas y estribos se había colocado al construir el puente, impedía la normalidad de aquella hinca. Esta escollera estaba tapada con fangos sedimentados posteriormente, lo que nos impidió darnos cuenta de su presencia.

Como esta dificultad amenazaba con demorar de manera excesiva la terminación de la obra, se estimó conveniente limitar la hinca de pilotes a la formación de dos sólidos estribos que permitieran sustentar con seguridad el tramo separado, que volvió a ser colocado en su emplazamiento con ayuda de las gabarras utilizadas para su separación, según se comprueba en las fotografías.

Realizada la maniobra sin contratiempos y sustituidas las piezas que en el primer tramo habían sido destruidas, pudo ser probado el puente el día 30 de septiembre, con resultado satisfactorio.

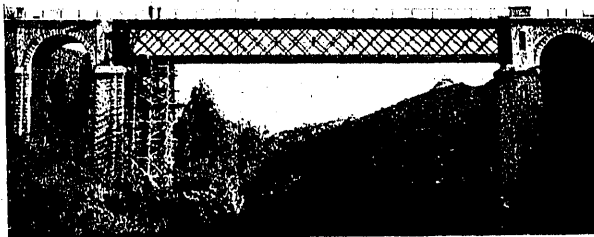
El día 6 de septiembre, al reconocer la línea recientemente liberada, se comprobó el intento de voladura que los rojos realizaron para destruir este viaducto, afortunadamente sin conseguirlo de una manera total, pero lo suficientemente completa en las piezas de la estructura metálica en correspondencia con el apoyo de salida que hacían imposible todo intento de sustitución sin el apeo previo del tramo.

sante, fueron las principales dificultades encontradas para realizar el mencionado apeo, a las que vinieron a sumarse las derivadas de la falta de personal obrero especializado en la carpintería de armar. De todas maneras, estas dificultades fueron fácilmente vencidas, y el día 29 de septiembre quedó terminada por la Compañía Anónima Basconia, a la que contratamos la parte de obra metálica, la sustitución de los elementos de la estructura destruidos o averiados por la explosión y que afectaban al último recuadro de dicha estructura.

Después de haber dado paso de manera provisional el día indicado con la estructura cosida simplemente con tornillos de montaje, se completó la reparación con el remachado definitivo y sustitución de los aparatos de apoyo averiados.

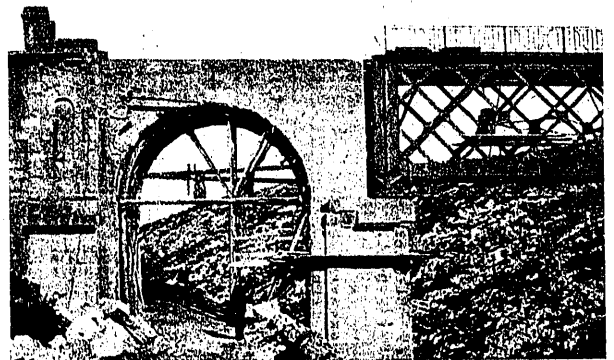
El intento de voladura de este viaducto produjo averías de alguna consideración en la estructura metálica, quedando fuertemente deformados los montantes de apoyo en el estribo de salida y destruido totalmente un arco de fábrica del viaducto de acceso al tramo metálico, por el mismo lado.

Como la reparación del viaducto sobre el río Cabra permitía disponer de más tiempo del estrictamente indispensable para dar paso por esta obra con una solución provisional, se orientó la reparación con la mira de realizarla de manera definitiva reconstruyendo la bóveda volada y sustituyendo o reforzando los elementos de la estructura metálica destruidos o averiados. Esto nos permitió dar paso el mismo día en que quedaron terminadas las obras ya descritas en los otros puentes mencionados, sin que quedaran pendientes de ejecución más que ligeras obras de refuerzo y consolidación de la pila estribo, agrietada por la explosión, y el corrido de todo el tramo hasta su lugar exacto de emplazamiento, de donde había sido desplazado por la explosión, hasta empotrarle en el estribo de entrada, sin que tal movimiento impidiera la circulación una vez reparados los elementos resistentes de la estructura.
