REPARACION DE AVERIAS EN UN CANAL DE CONDUCCION DE AGUA PARA RIEGO

Por JOSE GARCIA AUGUSTIN

Ingeniero de Caminos

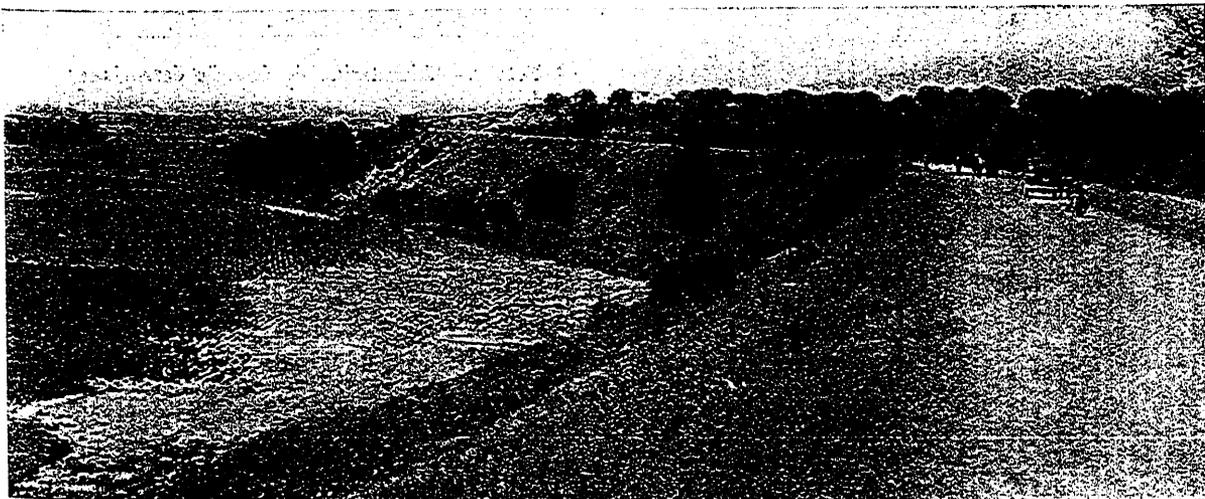
Foto 1. — Vista general de la avería.

La fotografía núm. 1 es una vista general del lugar de la rotura, tomada aguas arriba, y situándo-

nos en el camino de servicio del canal que es, además, general de la zona. Se aprecia el aplanado como de yección invadiendo las huertas de la vega. El socavón producido por la avería queda oculto, y está situado en el perfil, cambio de alineación que es casi también la vaguada del arroyo, canalizado por la galería de desagüe.

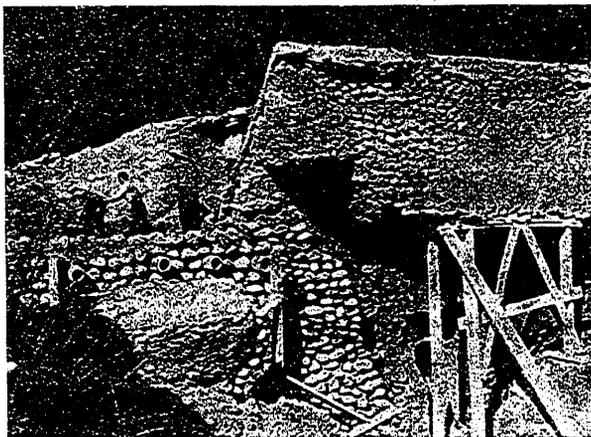
Foto 6.—Elevación del muro para apoyo de tubería.

Foto 7.—Muro llegando a la solera del Canal.

En las fotografías 6 y 7 se puede ver el muro de mampostería elevándose para apoyo de las tuberías y consolidación del canal; en el mismo se dispuso un

drenaje importante para dar salida al agua de la escorrentía de los riegos y evitar en lo posible mojar las arcillas; este muro se trasdosó con un pedraplén, para evitar empujes y sanear el terreno. Sobre el muro y pedraplén una losa de hormigón ligeramente armada.

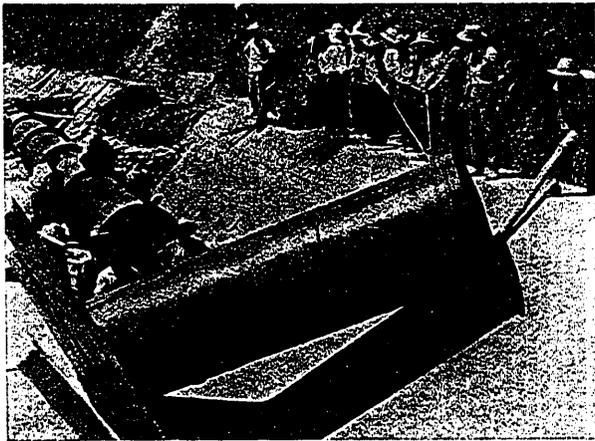
Foto 8.—Bajada al Canal de la tubería de palastro y 1100 mm. de diámetro.

La fotografía núm. 8 recoge un momento del descenso de un tubo de palastro de 4 m. de longitud, 1,10 m. de diámetro, de palastro soldado y bridas, al fondo del canal, cuyo empalme con otro gemelo se ve en la fotografía núm. 9.

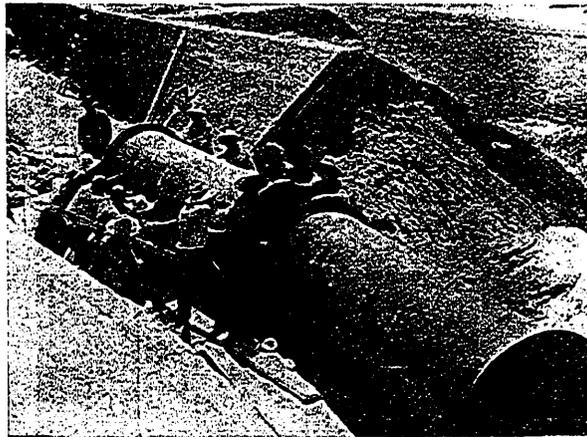
Foto 9.—Empalme de tubos.

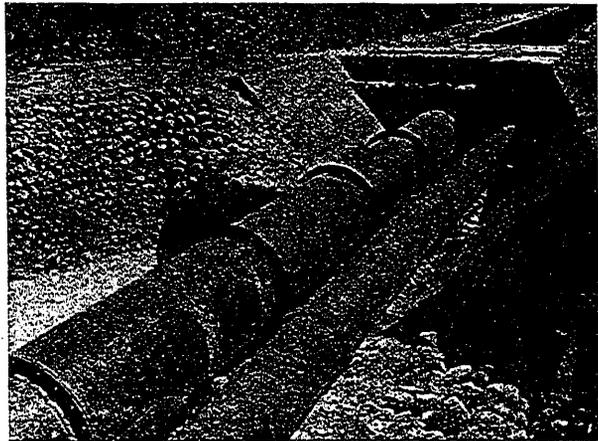
Foto 13.—Las dos tuberías en funcionamiento.

La fotografía núm. 12 representa ya la doble tubería, de 1100 y 600 mm., esta última de hormigón centrifugado y que no nos atrevimos a poner en servicio por estimarla defectuosa, y que más tarde hubimos de sustituirla rápidamente para dar un servicio más eficiente, por otra de fundición del mismo diámetro y a la que se refiere la fotografía núm. 13. Ya funcionan las dos tuberías, con caudal muy próximo a los 4 m.³/seg.
