## EL COMPORTAMIENTO INICIAL DE LA PRESA DE SUSQUEDA (\*)

Por ARTURO REBOLLO

*En este trabajo se pretende dar una información completa sobre la aúscultación de esta presa durante los primeros años de su existencia abarcando, tanto los sistemas, métodos y aparatos empleados, como los resultados obtenidos.*

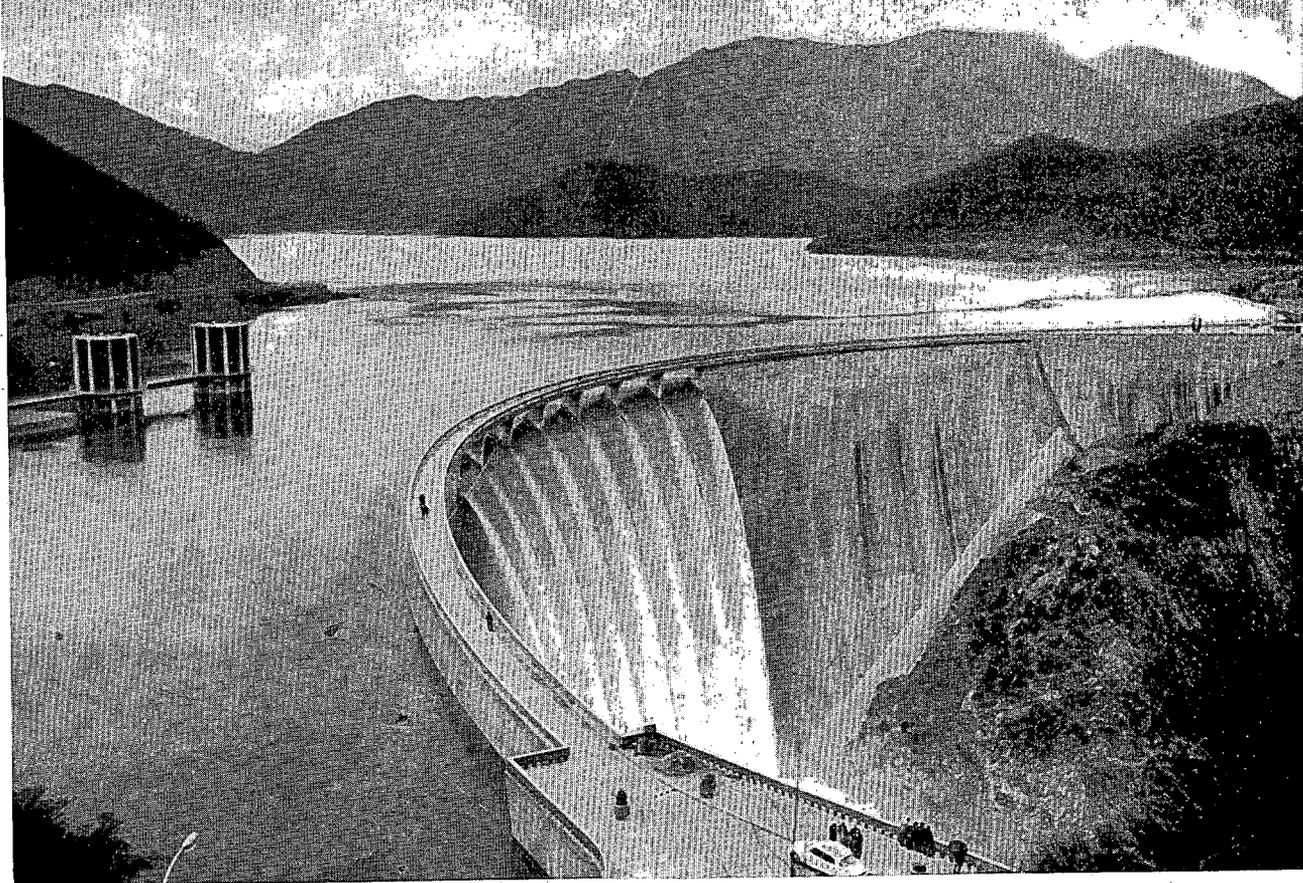
Fig. 1.—Primer vertido por el aliviadero libre de la presa el 5 de abril de 1969, en el que se alcanzó una punta del orden de 1 000 m.<sup>3</sup>/seg.

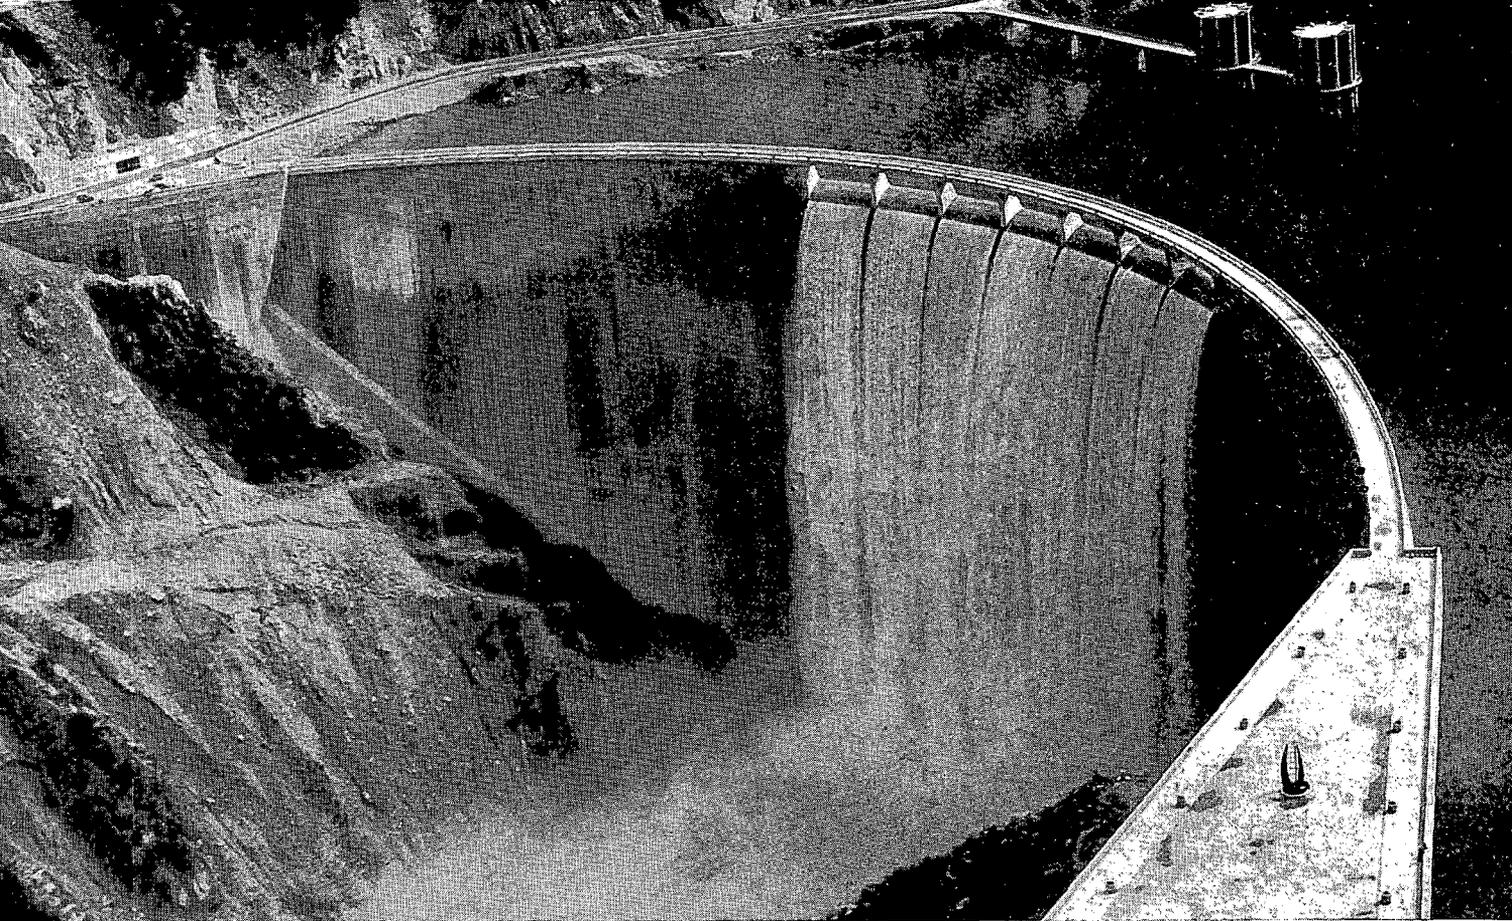
Fig. 2.—Otro de los numerosos vertidos durante la primavera de 1969.

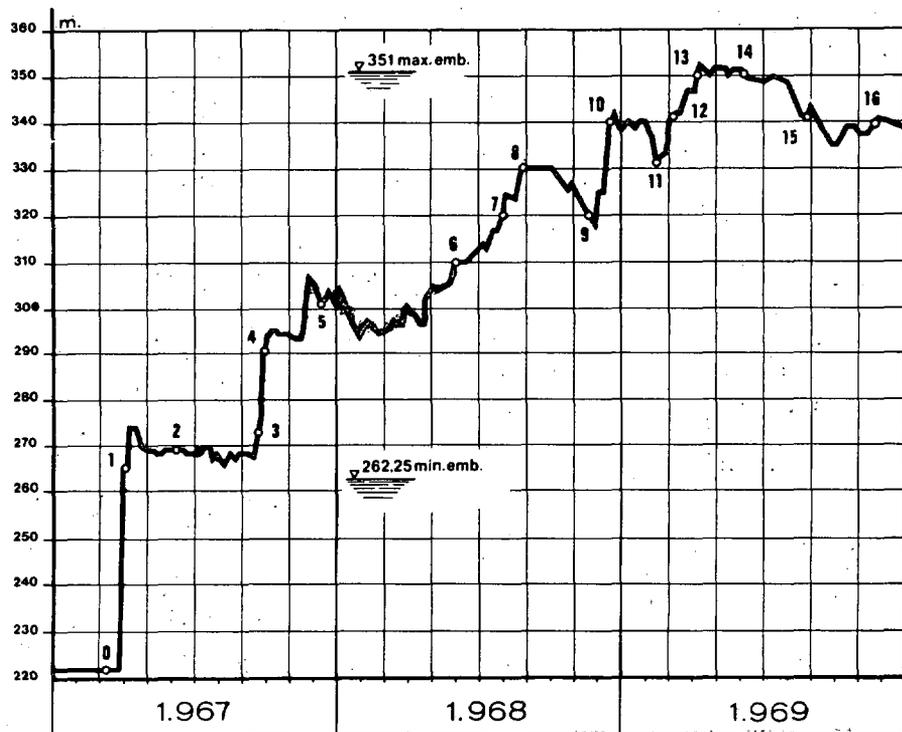
Fig. 3.—Curva de embalse. La numeración corresponde a las fechas más representativas en las que se han realizado mediciones de los movimientos generales de la obra.

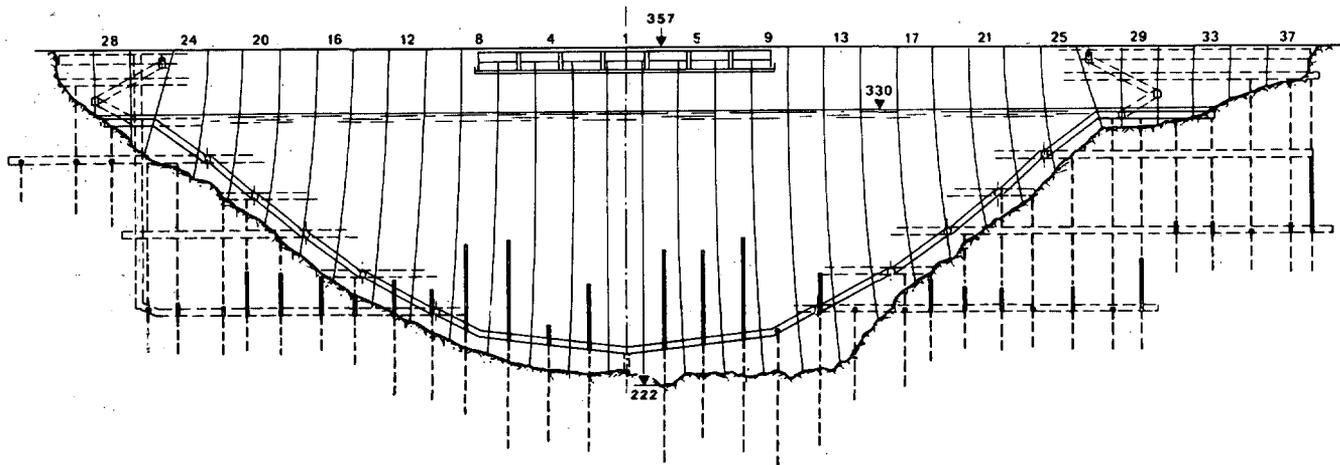
Al comenzar a sobrepasar el embalse la cota 330 m., o sea, faltando 21 m. para alcanzar la cota del vertedero libre, comenzamos a notar un aumento gradual de las subpresiones en algunos drenes de esta pantalla; figuras 4, 5 y 6. En principio no tenía nada de extraño, debido a lo densa que *a priori* se presentaba la red de diaclasas de la roca de cimentación, a pesar de haber sido ampliamente tratada con inyeccio-

Fig. 4.—Alturas piezométricas en el interior de la roca con el embalse a la cota 330 m., en septiembre de 1968.

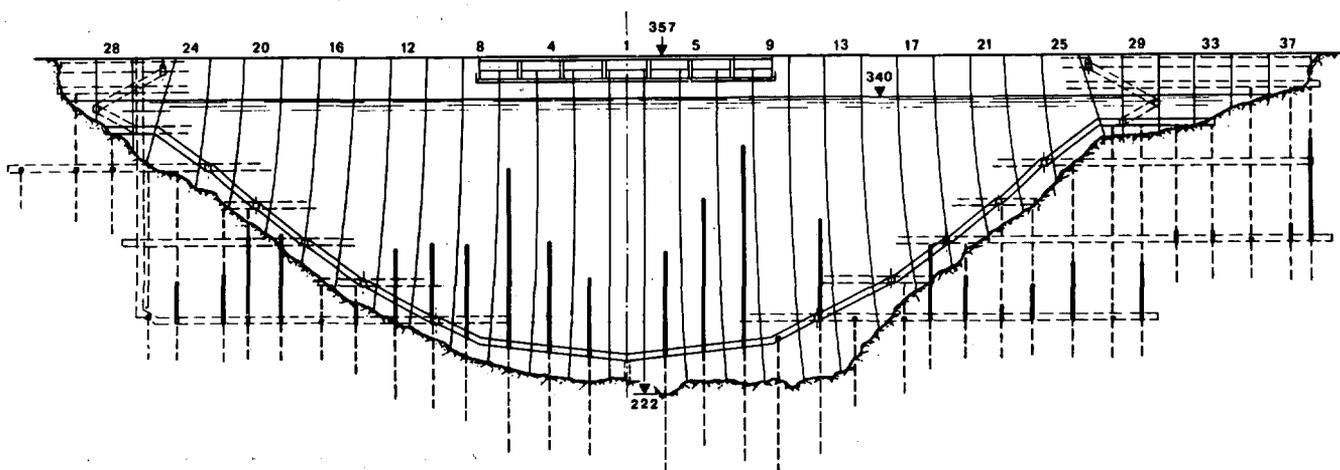
Fig. 5.—Alturas piezométricas en el interior de la roca con el embalse a la cota 340 m., en diciembre de 1968.

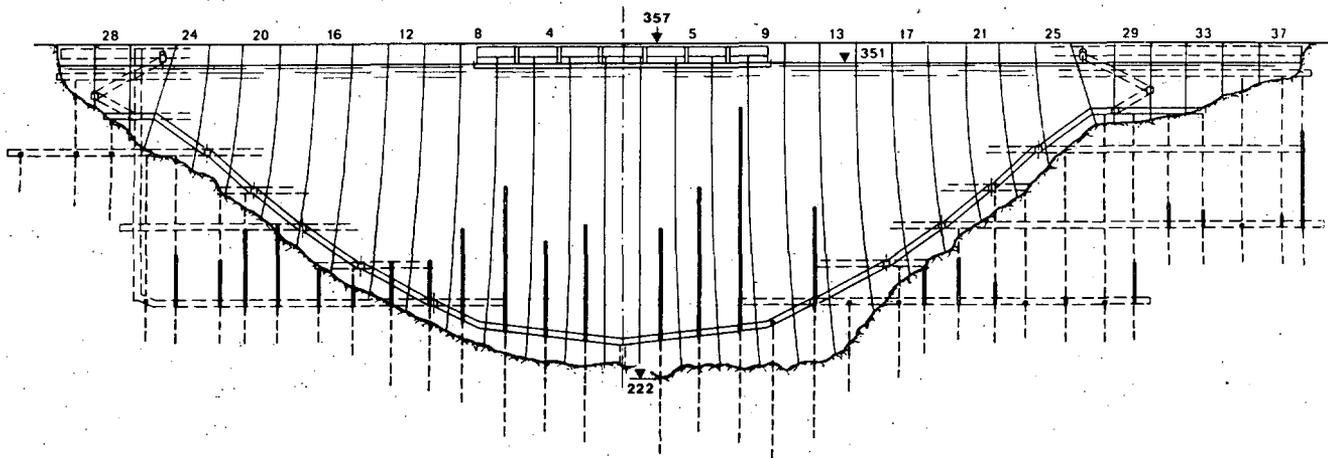
Fig. 6.—Alturas piezométricas en el interior de la roca con el embalse a la cota 351 m., en abril de 1969.

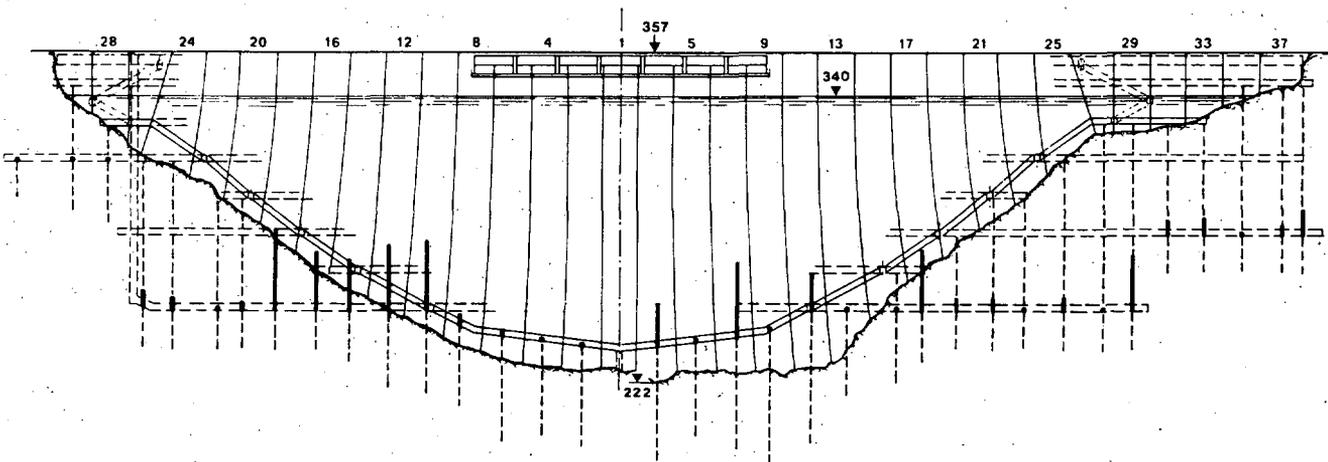
Fig. 7.—Alturas piezométricas en el interior de la roca después de la limpieza de la pantalla de drenajes y de la reinyección de los drenes más activos, obtenidas en diciembre de 1969.

En la figura 7 representamos el estado de alturas piezométricas después de realizadas estas operaciones, obtenidas en el mes de diciembre de 1969.

En efecto, esta sencilla operación, que se llevó a cabo en los 8 ó 10 drenes que daban

mayores alturas piezométricas, dio como resultado inmediato el descenso radical de las alturas piezométricas en los nuevos drenes establecidos. Fue verdaderamente curioso y concluyente el caso del dren situado en la base del bloque 7, donde no fue posible rebajar la altura de la presión en el primer dren abierto en sus inmediaciones después de inyectar el primitivo, ni tampoco en el segundo después de repetir la misma operación; ahora bien, el plano geológico de la base del bloque a escala 1/50, nos señalaba una gran fisura que lo cruzaba diagonalmente, en la que habíamos anotado a lo largo de ella un espesor milonítico y arcilloso de 15 cm. viniendo atravesada por el propio dren. Al abordar el tratamiento de esta fisura con una cuadrícula de

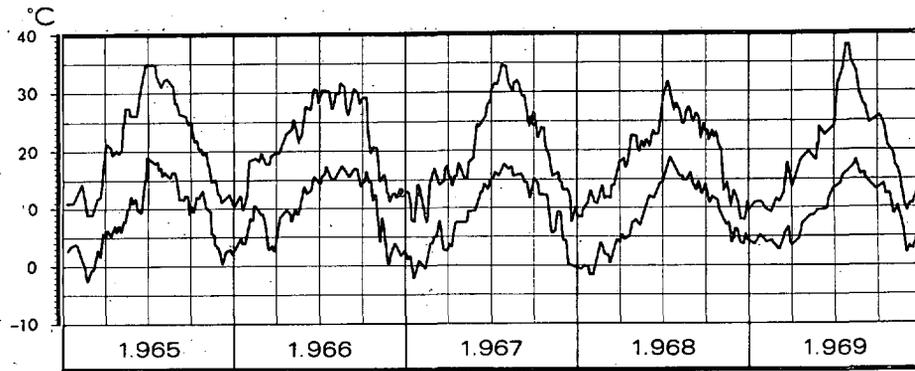
Fig. 8.—Evolución de los valores medios de las temperaturas diarias máxima y mínima, obtenidas en los diez días anteriores a cada fecha.

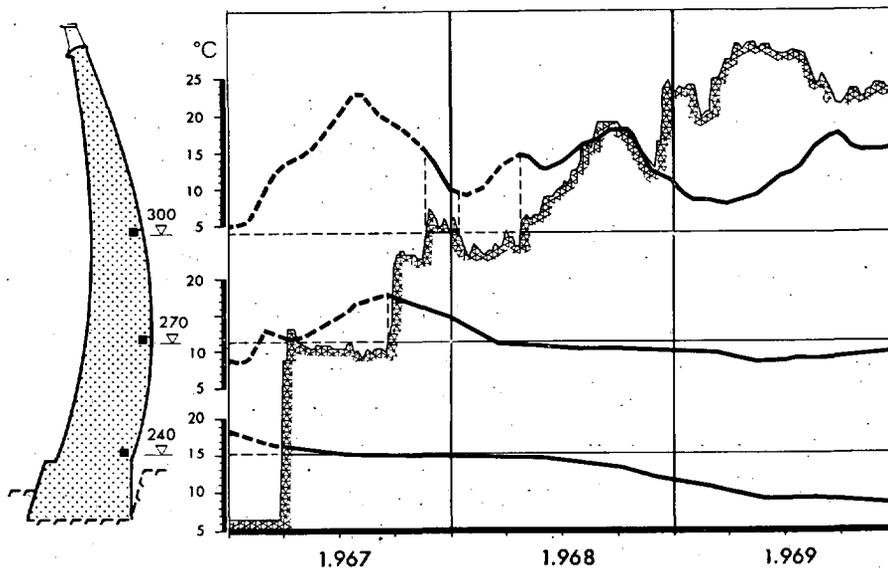
Fig. 9.—Influencia del agua del embalse sobre la temperatura del hormigón en diferentes puntos, situados a 75 cm. del paramento.

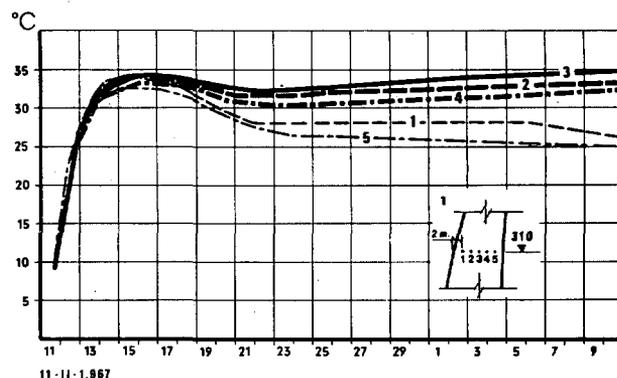
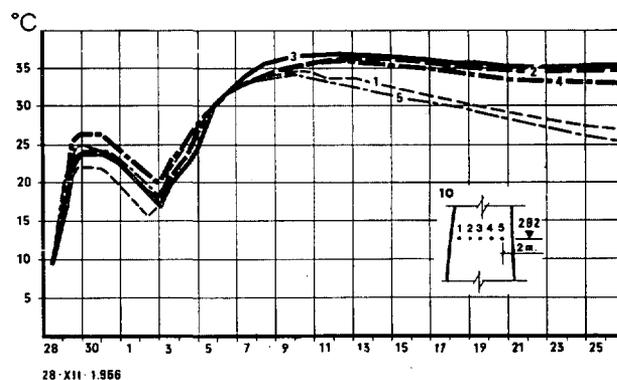
Fig. 10.—Diferentes curvas de la temperatura durante los primeros días de la puesta en obra del hormigón. En el gráfico superior, los termómetros fueron colocados en el lecho de la tongada; en el inferior se colocaron próximos al techo de la misma. Obsérvese en el segundo caso el marcado efecto refrigerador de la temperatura ambiente hasta que se hormigona la próxima tongada. Al cabo del tiempo decae la temperatura de los termómetros extremos más próximos a los paramentos, mientras que en el central se mantiene siempre más elevada.

Estas diferentes disposiciones en la colocación de los aparatos con relación al espesor de la tongada, han determinado dos tipos de curvas para la temperatura durante los primeros días de vida del hormigón. En el primer caso, cuando los termómetros se encuentran en la base de la tongada, quedan arropados por el espesor de la propia tongada, no llegando hasta ellos la influencia de la temperatura ambiente, estando fundamentalmente afectados por la temperatura de fraguado de la masa de hormigón. En el segundo caso, cuando los termómetros se colocan próximos a la superficie superior de la tongada, se aprecia claramente la influencia térmica exterior, especialmente el efecto de los riegos de curado, mientras no se proceda a hormigonar la siguiente tongada que vuelve a regenerar la temperatura; todo ello se aprecia en la citada curva al presentar un descenso inicial en los primeros días, mientras la superficie de la tongada está en contacto con la atmósfera, para volver a remontarse cuando se hormigona la siguiente tongada. A título de curiosidad incluimos en la figura 10 dos ejemplos de las curvas

de temperatura, según la colocación de los termómetros, bien en el lecho, bien en el techo de la tongada.

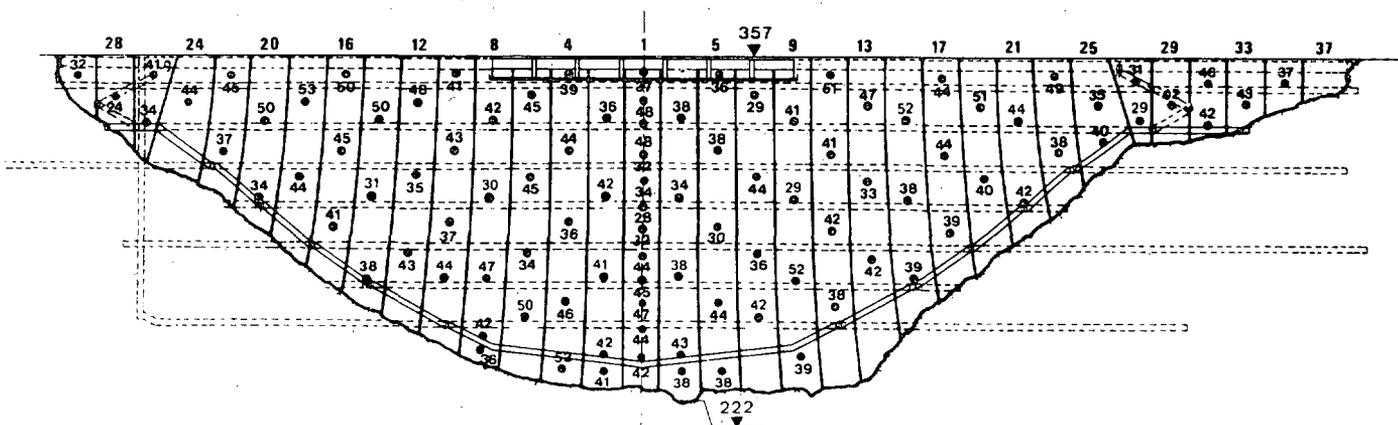
Fig. 11.—Temperaturas máximas absolutas en °C alcanzadas en los diferentes grupos de termómetros.

En la figura 11 incluimos las temperaturas máximas absolutas alcanzadas por cualquiera de los termómetros de cada grupo, cuya situación también se especifica en dicho gráfico, sobre un alzado desarrollado de la presa. Estas temperaturas máximas oscilan entre los 30 y 50° C., variación muy amplia pero debida a las diferentes causas que intervienen en este proceso, que son esencialmente: el calor de hidratación del cemento, cuyas particulares variaciones aunque pequeñas repercuten sensiblemente sobre la temperatura de la masa de hormigón; a la temperatura ambiente, sobre todo por la gran diferencia que supone hormigonar en verano o en invierno; y finalmente al programa de hormigonado en las diversas zonas de la presa, lo que ha podido permitir en ocasiones una mayor o menor refrigeración de la masa por la situación en que hayan quedado a lo largo de la construcción los distintos grupos de termómetros respecto de los bloques contiguos y tongadas superiores;

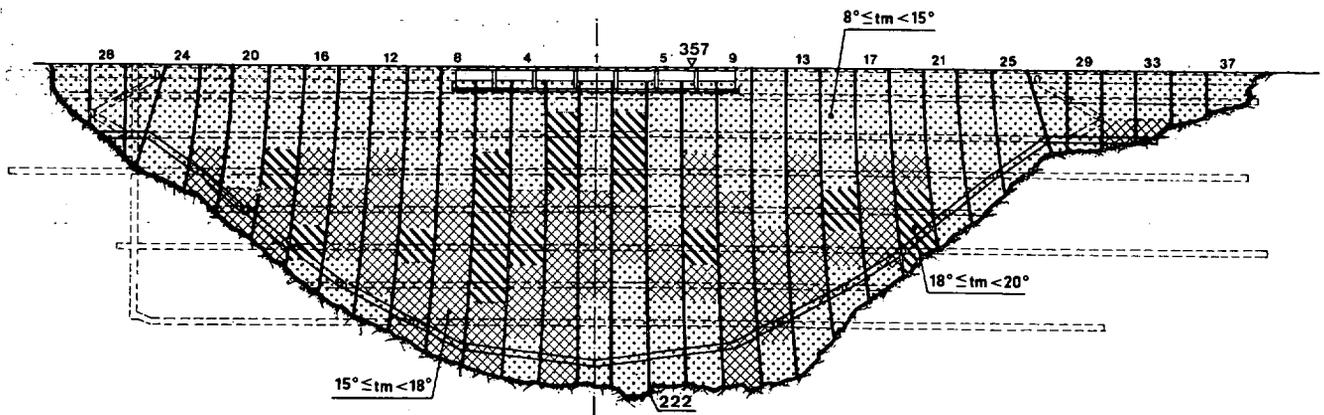
Fig. 21.—Temperaturas medias  $t_m$  del hormigón en  $^{\circ}\text{C}$  obtenidas en el momento del sellado de cada uno de los recintos de inyección.

En la figura 21 exponemos las temperaturas medias del hormigón obtenidas en los distintos recintos de inyección de la presa a medida que se iban inyectando las juntas de construcción. Estas temperaturas vienen a representar el origen térmico de la estructura, y unidas a las aberturas que presentaban las juntas en el momento de la inyección suponen conjuntamente un importante dato de partida para tener en cuenta en el futuro comportamiento de la obra.

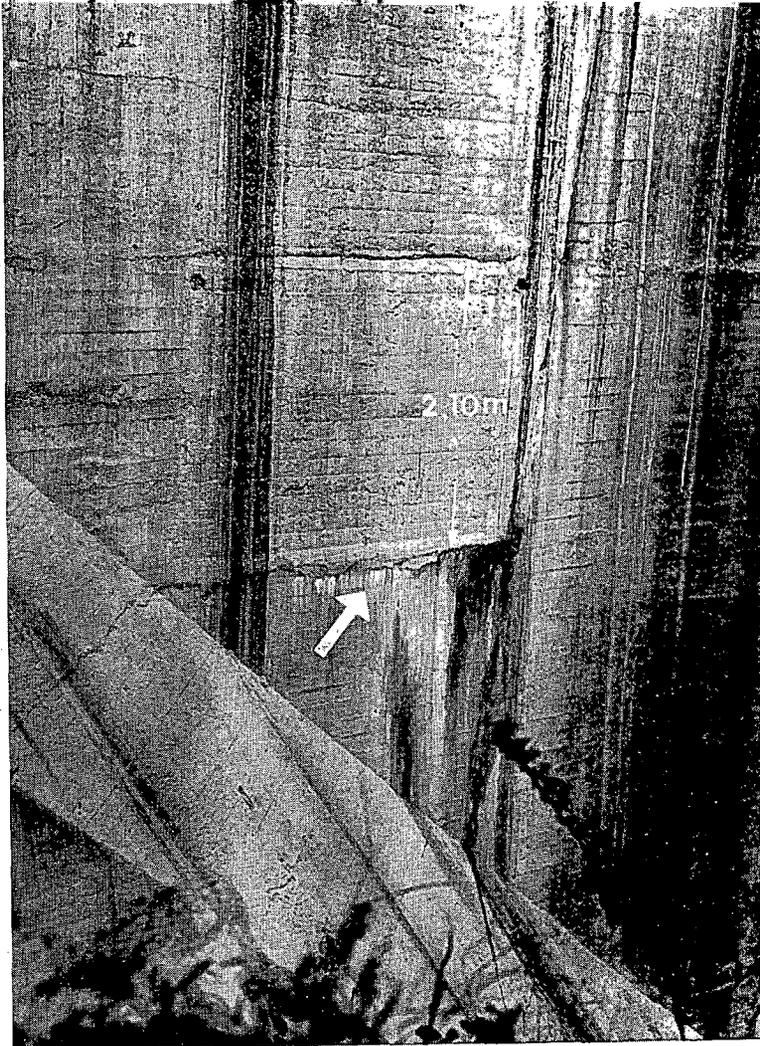
Sin embargo, han aparecido grietas en la masa de hormigón en las puntas invernales, en aquellas épocas en que se producían heladas durante la noche, con saltos térmicos diarios de 20 a 25° C. Particularmente los rigurosos días que se presentaron en los comienzos de 1967, cuando se hormigonaban todavía zonas de la presa con espesores considerables, acapararon una gran parte de las fisuras observadas en la obra a lo largo de su construcción. Las grietas más importantes, del orden de 1/4-1/2 milímetros, se localizaron en los bloques que habían quedado aislados sobresaliendo del resto; se presentaban en planos prácticamente paralelos a los paramentos, a 3-4 m. de distancia de los mismos y contorneaban todo el bloque; tenemos la impresión, por las catas realizadas que su profundidad no sobrepasaba los 40 cm. Estas grietas continuaban apareciendo al proseguir el hormigonado, pero desaparecían radicalmente al poner una armadura de repartición sobre la superficie del bloque.

Fig. 22.—Marca de una primitiva microfisura producida durante la construcción en la época de las heladas invernales y coincidente con el lecho de una tongada.

Mirando retrospectivamente el problema, es de notar que las fisuras más importantes, o sea, las reseñadas en primer lugar, que realmente presentaban un espesor sensible a la vista, aparecieron siempre en la superficie de las juntas,

precisamente en una zona donde no habíamos colocado armaduras de repartición, tal como habíamos hecho en paramentos, y en una zona donde tampoco llegaba la influencia de las redes radiales de tubos metálicos, que comunicaban desde la galería de visita con las válvulas de inyección, y que podían actuar también como armadura de tracción.

Por lo cual creemos que la aparición de estas grietas la podíamos haber evitado con la simple prolongación de las armaduras de repartición de los paramentos hasta la superficie de las juntas y solamente en los bloques que sobresalieran del cuerpo de la presa durante el hormigonado. Recordaremos que las armaduras de repartición eran bastante ligeras, formadas tan sólo por una malla de  $1,05 \times 1,60 \text{ m.}^2$  de  $\varnothing 21$ .
