Presa de El Atazar

Tratamiento de fisuras del paramento de aguas arriba

Por RODOLFO URBISTONDO ECHEVARRIA

En la presa de El Atazar, en febrero de 1978, se produjo una avería, describiéndose a continuación dicha avería, así como su reparación.

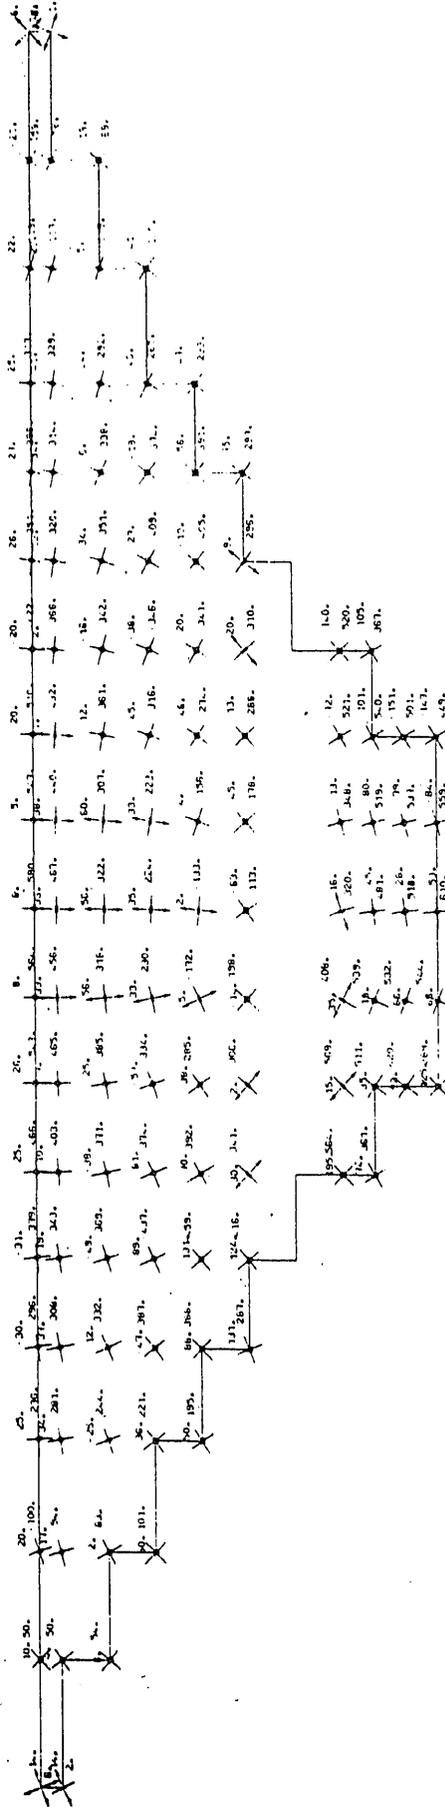
TITLE = PRESA DEL ATAZAR ° ESTADO ACTUAL
 SUBTITLE = P.°PROPIO + P.°HIDROST. (COTA 872) + SUBP.°GRIETA + TEMP.°HIP.°A)
 LABEL = AGUAS. ABAJO

Un programa de elementos finitos permitió simular suficientemente la nueva morfología de la estructura y comparar los desplazamientos y tensiones con la estructura original, obteniéndose resultados perfectamente concordantes con la realidad observada. Las modificaciones del estado tensional de la estructura carecen de importancia desde el punto de vista de la seguridad y resultan prácticamente nulas si se eliminan las fuerzas de subpresión que actúan sobre la fisura.

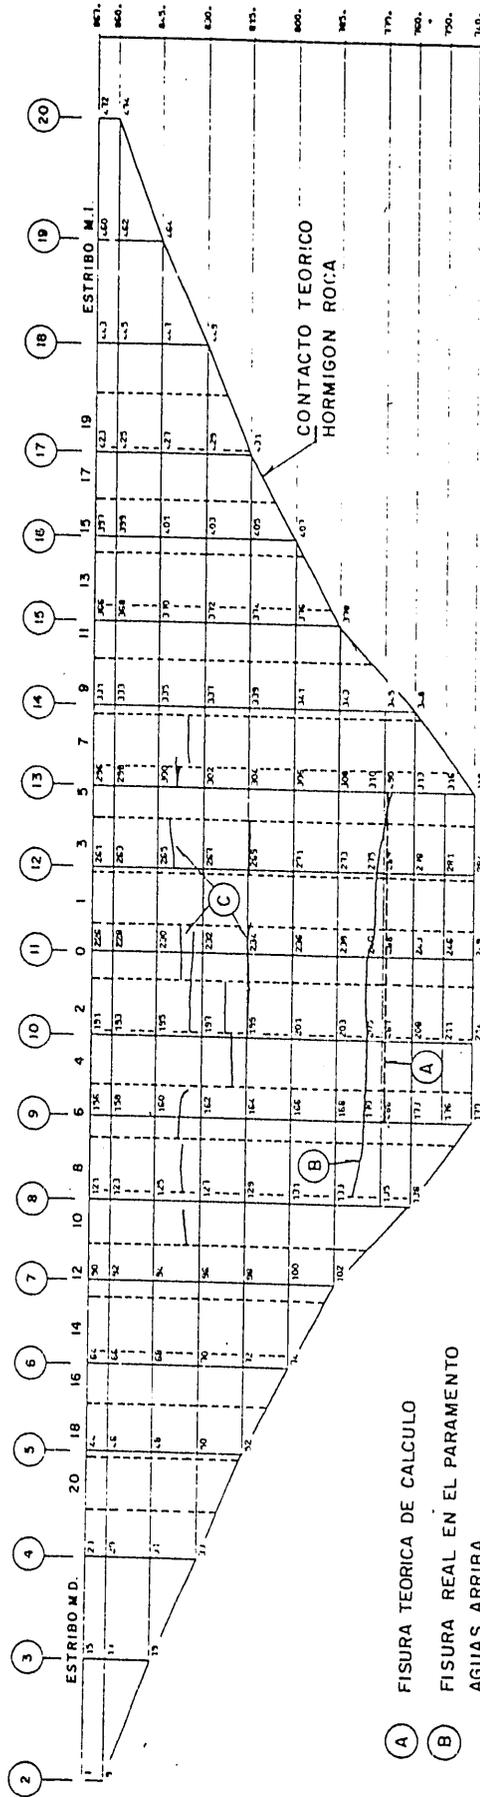
TITLE = PRESA DEL ATAZAR
 SUBTITLE = MODELO DE ELEMENTOS FINITOS
 LABEL = AGUAS ARRIBA

- (A) FISURA TEORICA DE CALCULO
- (B) FISURA REAL EN EL PARAMENTO AGUAS ARRIBA
- (C) OTRAS FISURAS NO REPRESENTADAS EN EL CALCULO
- (10) SECCIONES DE CALCULO
- 12 BLOQUES DE CONSTRUCCION
