Refuerzo de cimentaciones mediante inyecciones e cemento-bentonita (*)

Por V. ESCARIO UBARRI

2. REFUERZO DE LAS CIMENTACIONES DE LA NAVE DE MAYORISTAS DE PESCADOS DE MERCAMADRID

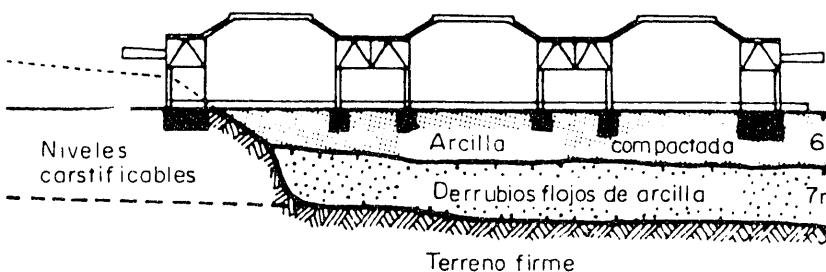
Fig. 2.—Sección transversal esquemática del terreno y la nave de pescado de Mercamadrid.

Parte de la nave queda situada en desmonte y parte en relleno, como puede verse en las figuras 1 y 2. Tan pronto como se terminó la construcción se detectaron asientos importantes en la zona cimentada en rellenos, con velocidades que no tendían a disminuir con el tiempo y que, dada su magnitud, requerían una rápida aplicación de medidas correctoras.

Los procesos cársticos dieron lugar a la formación de dolinas y frentes de disolución que originaron perfiles del terreno del tipo representado en la figura 2. En ella puede verse cómo los estratos de yeso, en su proceso regresivo, dejaban en el borde un depósito inclinado de detritus formado por los residuos de la arcilla que habría existido intercalada, como por los suelos que quedaban situados por encima.

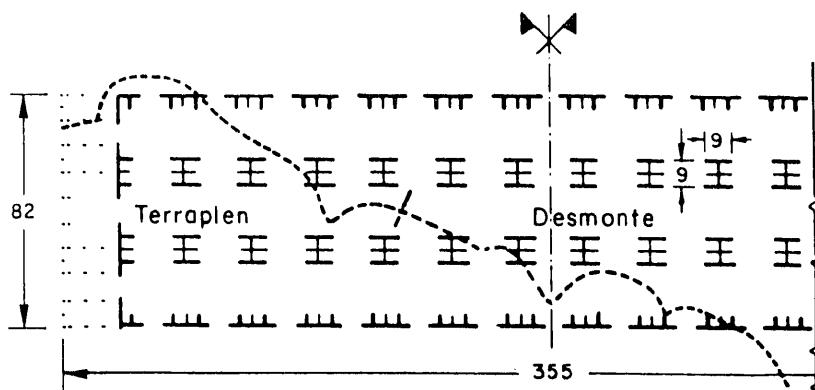
Fig. 1.—Planta de la nave de pescados de Mercamadrid.

En uno de los extremos de la zona tratada de la nave está emplazada un ala para cafetería y otros servicios auxiliares, según puede verse en la figura 1, estando constituida por una sola planta. La mayor parte de esta extensión está formada por una estructura de hormigón armado con luces de unos 6 metros en una dirección y 9 en la otra, pero con un bajo grado de hipersetismo en esta última. Los pilares de la estructura están cimentados sobre zapatas aisladas de unos $2,0 \times 2,0$ m. y 3,0 m. de profundidad. La velocidad máxima de asiento inicial era de 1,5 mm./mes.

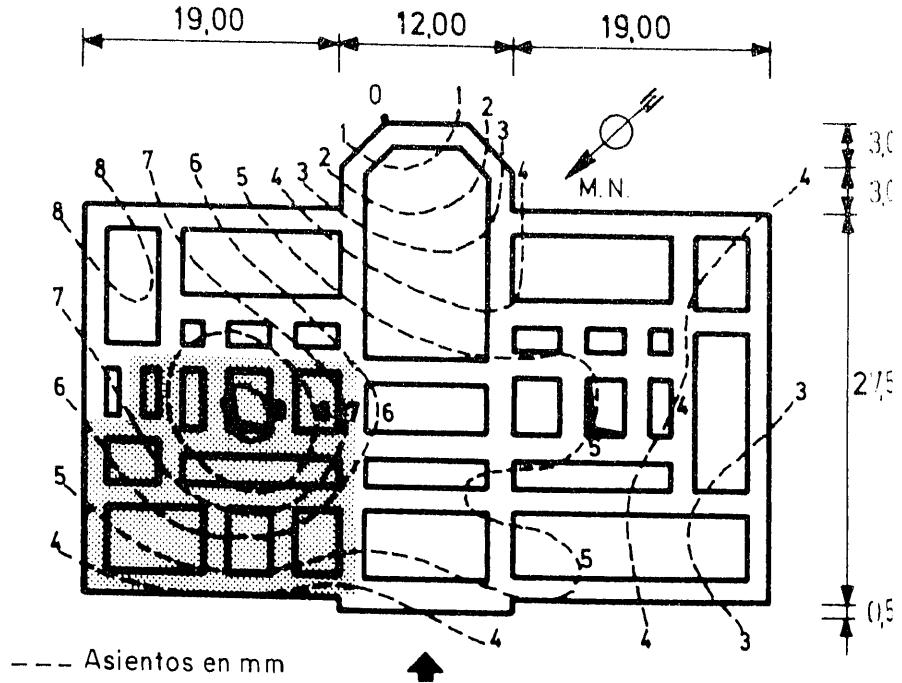
Desde su construcción el PD ha ido experimentando pequeños asientos que han producido algunas grietas verticales, principalmente en la parte posterior del edificio. Recientemente se inició la construcción de una tercera planta, incrementándose los asientos. A la vista de ello se efectuó una investigación de las condiciones del terreno, estimándose aconsejable proceder a un recalce del edificio o a una mejora de las características del terreno.

Fig. 4.—Planta de cimientos del Palacio de la Diputación de Cuenca. Curvas de nivel de los asientos originados por el tratamiento.

Los asientos registrados durante la inyección alcanzaron valores de hasta 9 mm., como puede verse en las curvas de nivel representadas en la figura 4.

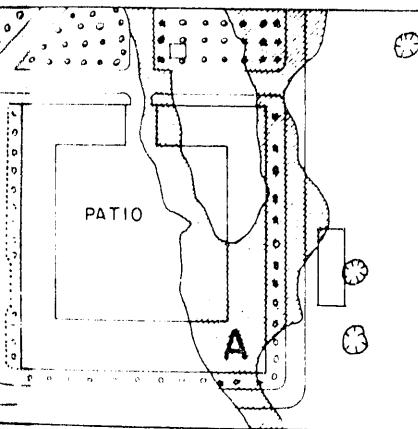
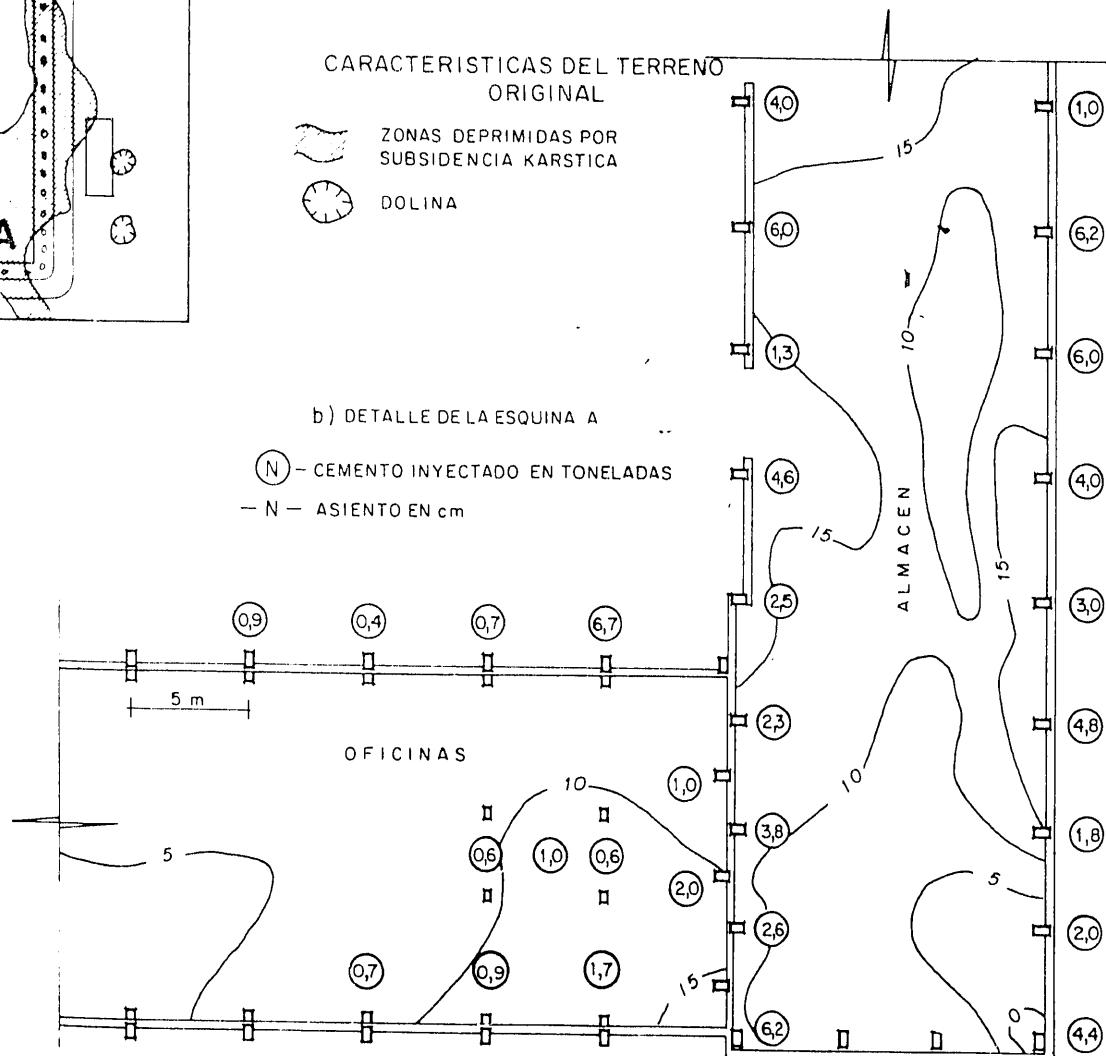
a) PLANTA

a veces con dolinas de disolución (fig. 5a).

Poco después de terminada la construcción el edificio mostró movimientos diferenciales concentrados en una esquina de la nave que seguía destinada a almacén y en la que se habían depositado fuertes cargas. Los movimientos pudieron seguirse con más detalle al ocupar las nuevas oficinas debido a la fisuración de la tabiquería y falsos techos. La figura 5b muestra los asientos medidos en noviembre de 1981.

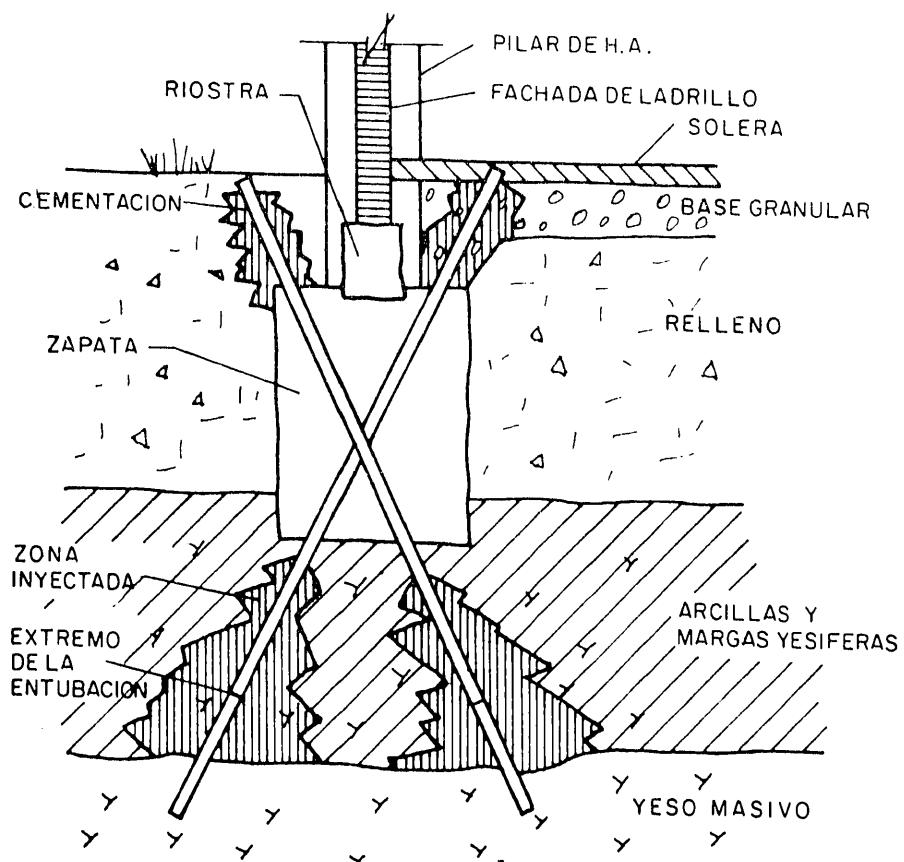
Fig. 6.—Detalle de la inyección.

($L \approx 2$ m.) y presiones de inyección muy bajas, esta campaña no produjo resultados apreciables, creyéndose que gran parte de la lechada quedó en los rellenos de apoyo de soleras. Después de este tratamiento los asientos aumentaron y el segundo autor fue consultado sobre posibles soluciones. Se decidió perforar taladros de inyección hasta yeso compacto, atravesando las zapatas y cementando cuidadosamente la parte superior para evitar fugas hacia el lleno. Al llegar al yeso los tubos de inyección se levantaban ligeramente para permitir la salida de la lechada y, una vez completado el tratamiento, se dejaban abandonados, constituyendo una especie de cropilotes (fig. 6). En este caso el coste adicional era muy bajo, debido a la existencia de un importante stock de tubos usada no aprovechable para otros fines. Es importante señalar que las condiciones novias partida de este trabajo eran muy diferentes de las de los casos antes citados. Por tanto, en las zonas de coste el propietario decidió utilizar un equipo metálico existente en su almacén, prescindir de los controles de nivelación mientras los eventuales movimientos se mantuvieran dentro de límites tolerables (asientos inferiores a 2 cm. y algunas pequeñas suras).
