Presas de El Atazar, tratamiento de fisuras del paramento de aguas arriba

Por RODOLFO URBISTONDO ECHEVERRIA
y LUIS YGES GOMEZ

PRESA DE EL ATAZAR, TRATAMIENTO DE FISURAS DEL PARAMENTO DE AGUAS ARRIBA

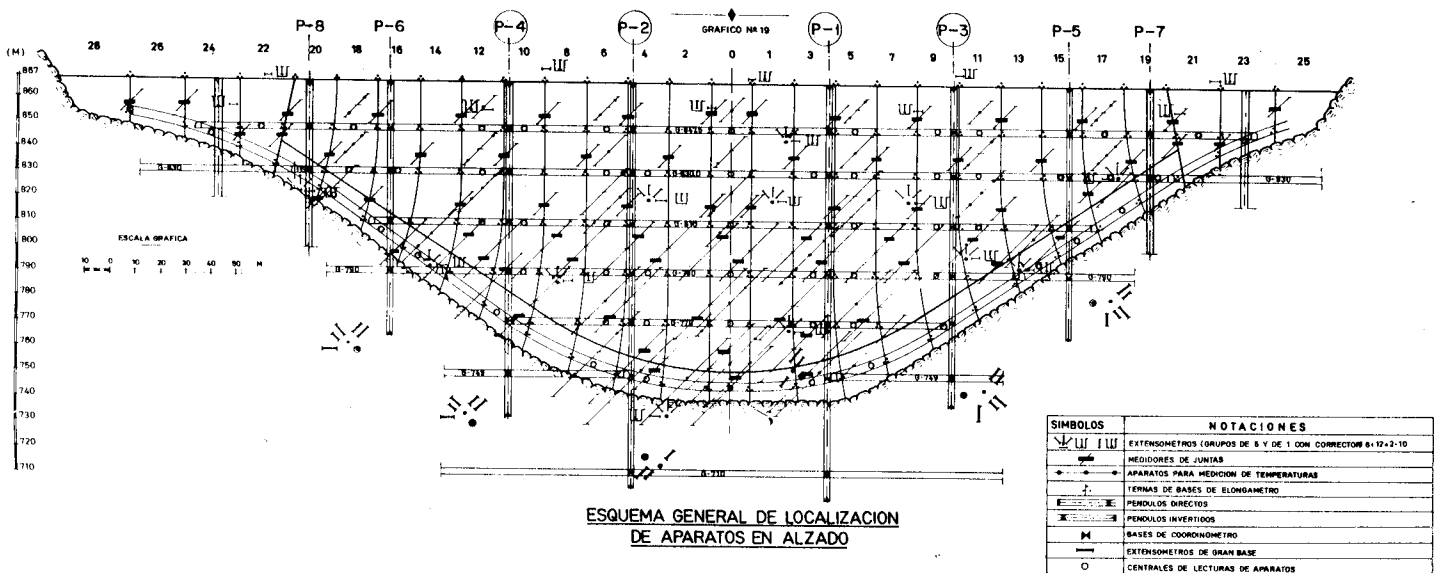
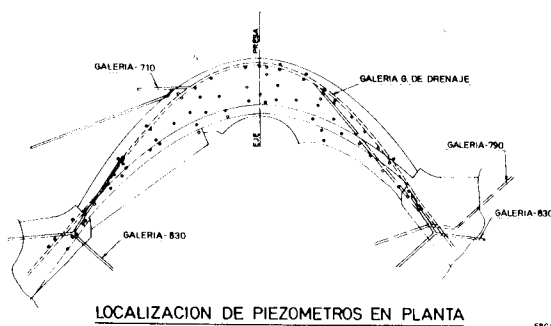
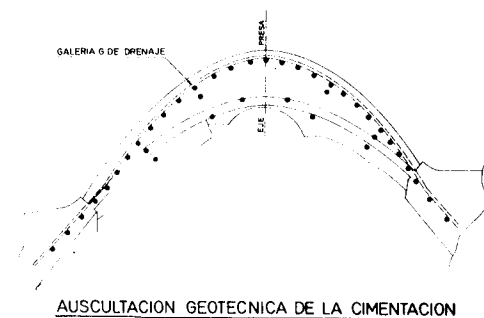
AUSCULTACION EN PRESA

En el plano que se acompaña (Auscultación en Presa), aparece esquematizado el plan inicial de auscultación de la presa. Posteriormente, se ha aumentado la instrumentación, según necesidades. Así, por ejemplo, se han colocado últimamente péndulos en secciones próximas a los estribos (péndulos 7 y 8). Se han colocado extensómetros de resistencia eléctrica y de

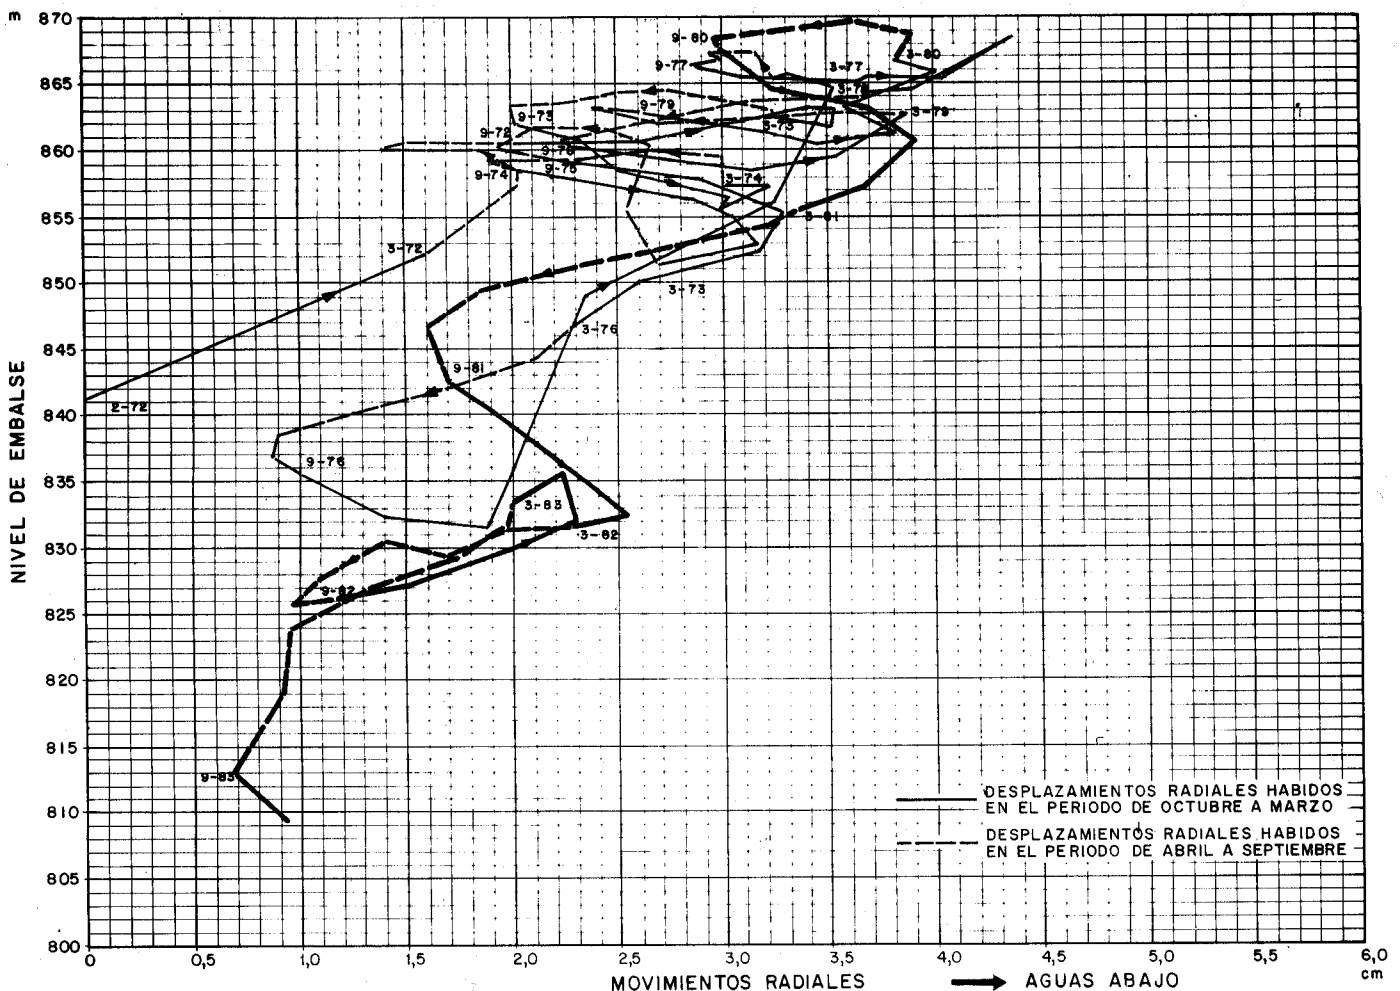
Gráfico 3.—Péndulo 3, Base 1.

Las observaciones y comentarios anteriores para los puntos definidos por los péndulos 1 y

2 son válidos para los puntos definidos péndulos 3 y 4, aunque, como es natural, al tratarse de puntos más próximos a los estribos, la amplitud de los movimientos es menor.
