Revisión General y Actuaciones en la Presa de San Esteban

Por J. CAJETE BALTAR

A. GIL GARCIA

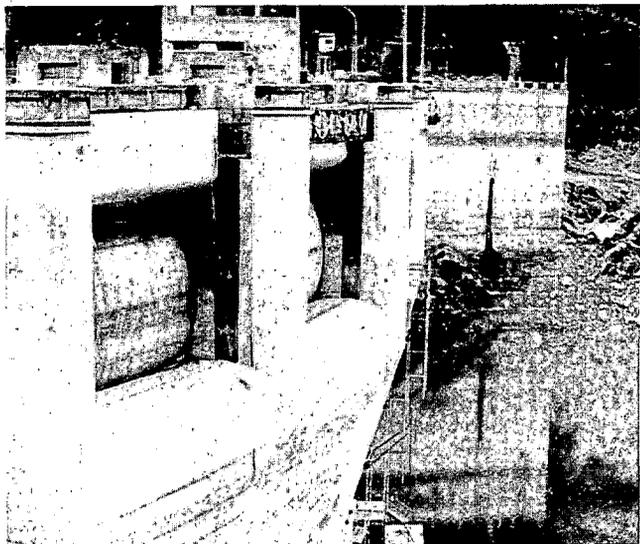
De lo anterior se deduce un dimensionamiento adecuado del aliviadero aunque sin margen alguno si no se consideran sobre elevaciones del embalse. Los ensayos en modelos efectuados en el Laboratorio de Hidráulica de IBERDUERO se centraron en la utilización de los 2 m que separan al nivel normal del embalse de la coronación. Los resultados se pueden resumir diciendo que la capacidad de desagüe hasta que los vanos entran en carga con 1,20 m. de sobre elevación del agua es de 5.562 m³/s.; a partir de esa situación el caudal no aumenta.

Pantallas guía en los dinteles del aliviadero.

Se comprobó que la solución para conseguir la continuidad de la curva de gasto consistía en la adopción de unas superficies que guiasen las venas en los dinteles. Así, con el embalse en coronación la descarga total pasaría a ser de 6.090 m³/s., mayor que la avenida de 1.000 años, resultando un aumento de caudal de 528 m³/s. respecto a la capacidad antes indicada.

Se comprobó la estabilidad de la presa ante un aumento de carga. Finalmente, durante 1986, en los vanos se acomplaron unas pantallas metálicas de coste reducido y montaje sencillo que actúan como guías de flujo permitiendo la progresividad de los vertidos.

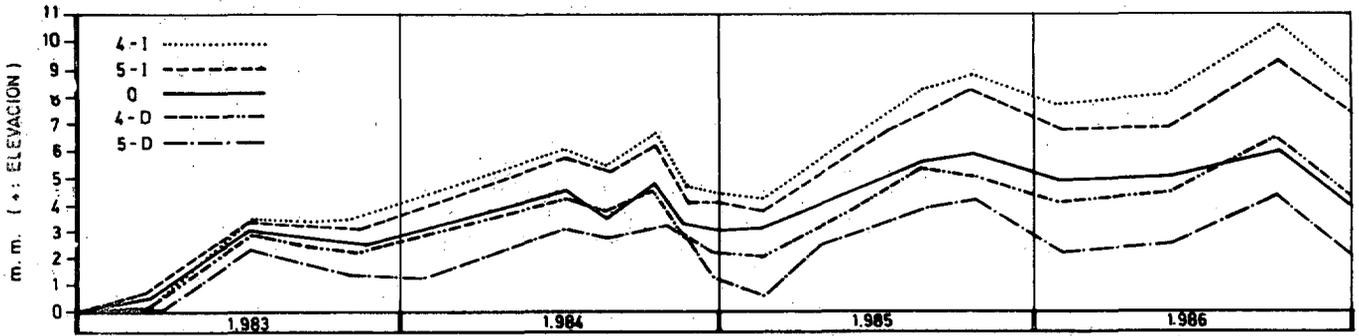
Con toda esta instrumentación se han confirmado los fenómenos irreversibles antes apuntados, apreciándose una ligera y progresiva elevación de la estructura, más marcada en los bloques del estribo derecho en cuyo exterior se observan algunas fisuras. Las juntas en las galerías se presentan cerradas y con movimientos estacionales apenas perceptibles y el comportamiento del cimientto, incluyendo accidentes particulares, es correcto.

Evolución de los movimientos en altura de varios bloques a nivel de coronación.

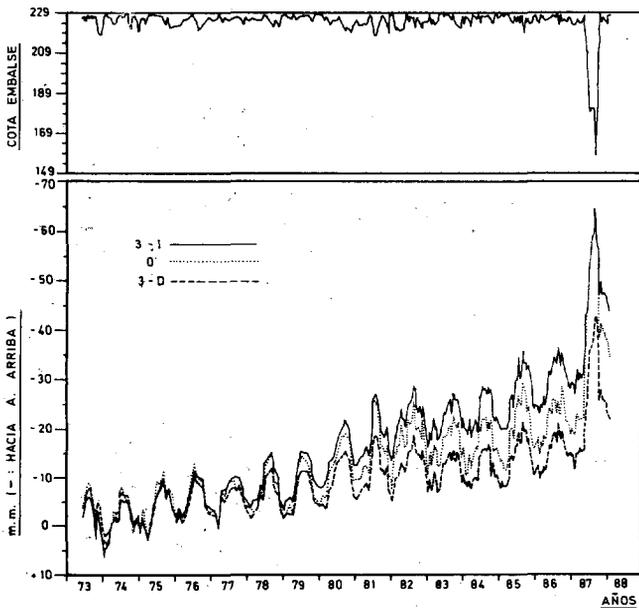
balse, creciente hacia la margen derecha, que en coronación se cifraba en casi 1 mm/año como valor medio. De las juntas controladas, sólo tres tenían movimientos; una del lado derecho observaba aperturas irrecuperables en tanto que la contigua mostraba remanencias en el deslizamiento.

Desplazamientos radiales en tres bloques obtenidos de la observación topográfica de coronación.

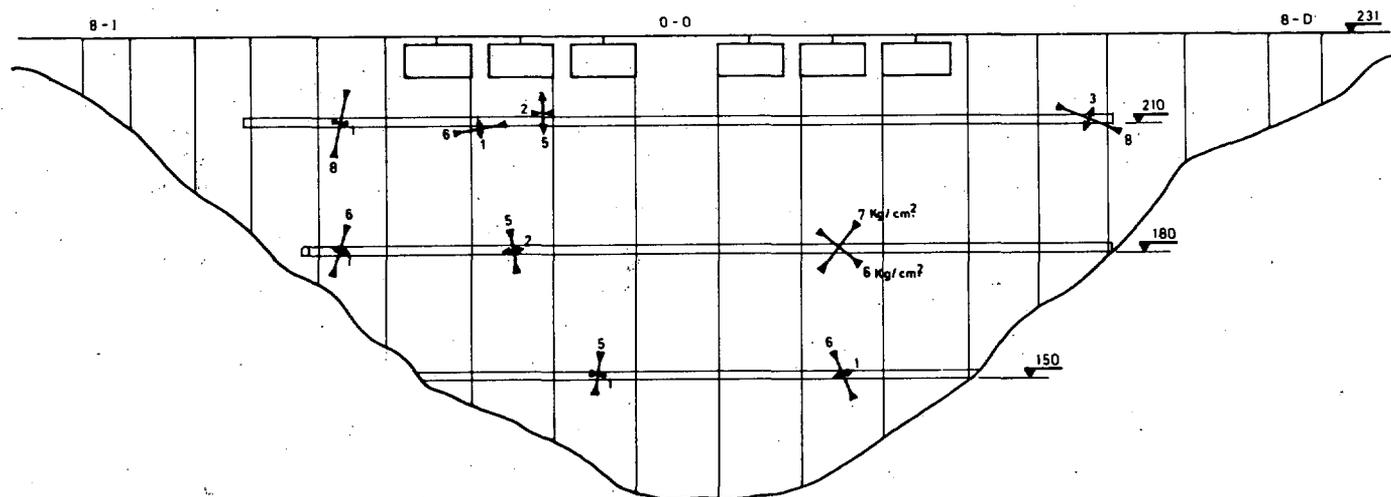
- Por la lógica de sus resultados, en general, los ensayos se consideran válidos.
- Los ensayos biaxiales ofrecen resultados con mayores garantías, como ya se sospechaba en un principio.
- La magnitud y signo de las tensiones obtenidas no denotan nada que señale un estado particularmente anormal. Las compresiones son correctas y las tracciones casi nulas, lo que está de acuerdo con los cálculos desarrollados por elementos finitos.
- En la galería superior, por encima y debajo de las fisuras, se acusa una tensión horizontal normal en tanto que bajo ellas no existe componente vertical y por encima se observan tracciones.

Tensiones principales obtenidas a partir de algunos de los ensayos biaxiales realizados en el plano de las galerías.

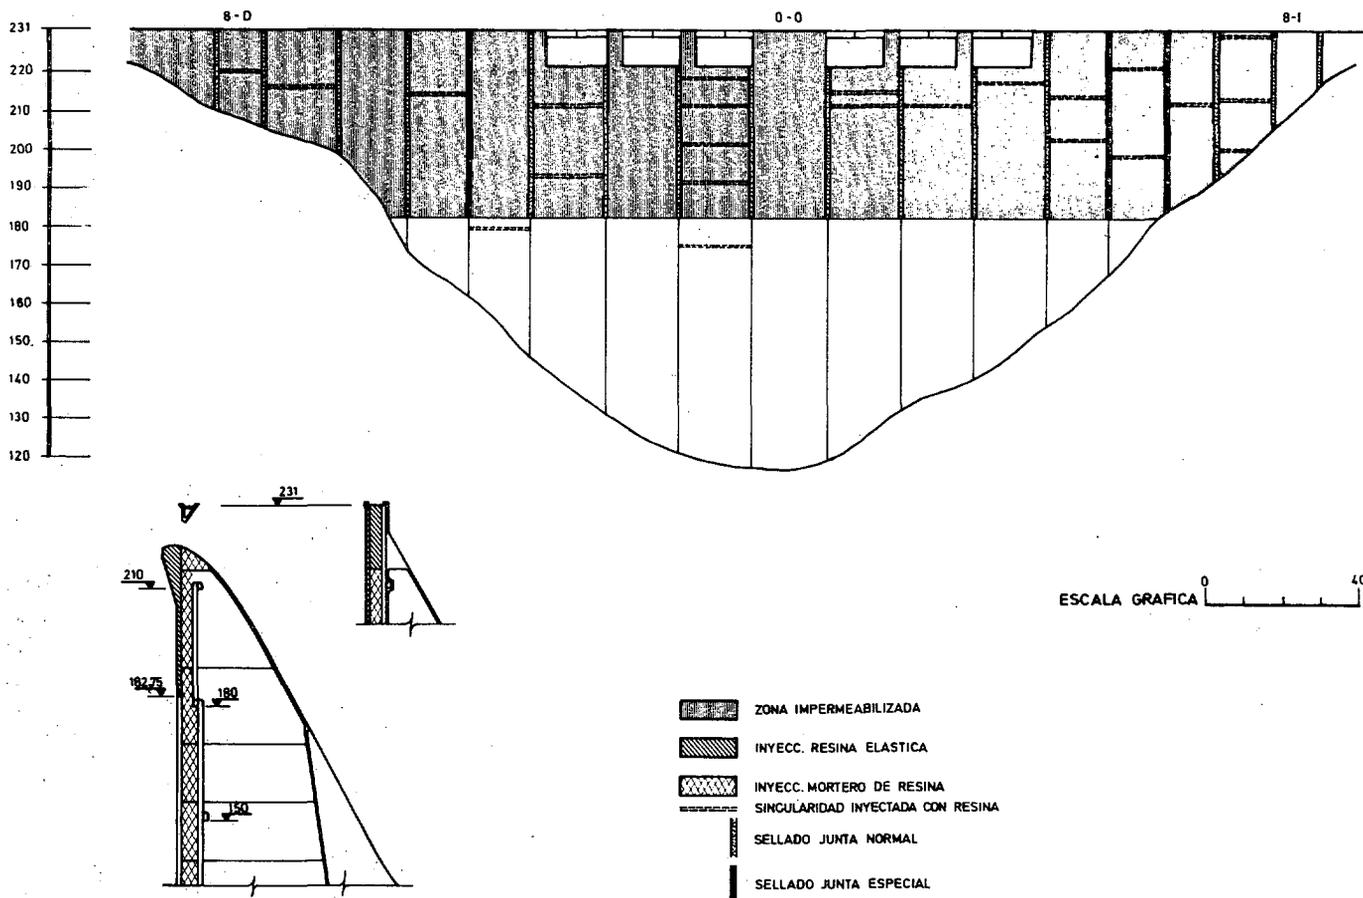
Se llevó a efecto en el verano de 1987 a tenor de las filtraciones existentes en juntas y retomas, considerando además las comunicaciones delatadas en el cuerpo de la presa y la seria sospecha de una reacción expansiva que exige presencia de agua. El tratamiento se limitó a la parte superior de la presa, en donde más intensamente se observan las singularidades descritas.

Tratamiento de impermeabilización en paramento, junta y uniones entre tongadas.

Las labores tuvieron lugar en el paramento, juntas radiales, retomas y fisuras.

La pared se trató en sus 50 m. superiores, quedando impermeabilizada una vez chorreada con arena y tras el sellado de juntas y retomas especiales con sistemas epoxídicos de fuelle. La aplicación estaba constituida por capas a base de resina epoxi combinadas con material de fibra de vidrio que totalizaban 5 mm. de espesor. Como complemento de este trabajo, las juntas radiales se habían inyectado con resina elástica entre el paramento y la primera chapa de estanqueidad, disponiendo un tapón en la parte baja de la zona tratada, al objeto de impedir la ascensión de agua y su distribución por fisuras por detrás de la impermeabilización general.

Las juntas de construcción se inyectaron en su recinto de aguas arriba con mortero de resina no adherente, en toda su altura; este tratamiento se extendió a la totalidad de la super-

Fueron 23 las retomas elegidas para su inyección con epoxi en todo su plano. El tratamiento se realizaba para cada una en dos fases, comprobando en la segunda la calidad de la anterior mediante extracción de testigos. Las fisuras de la galería superior así como las aparecidas por agua arriba en el lateral derecho también se rellenaron. Al final de este trabajo se perforaron nuevos drenes entre galerías en sustitución de los inutilizados por las inyecciones.

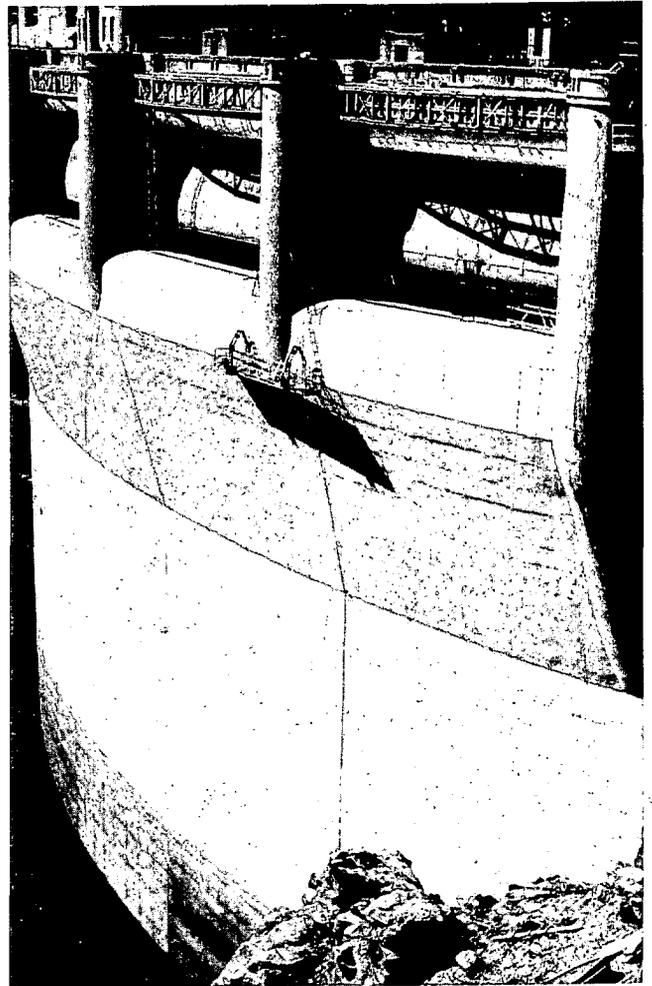
Aplicación del tratamiento superficial en el paramento.
