Los defectos de carril en la red ferroviaria española: causas y soluciones^(*)

Por LUIS VELILLA ALMARAZ

Dr. Ingeniero de Caminos, Canales y Puertos

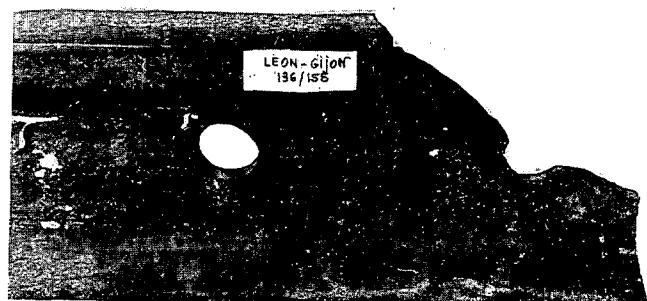
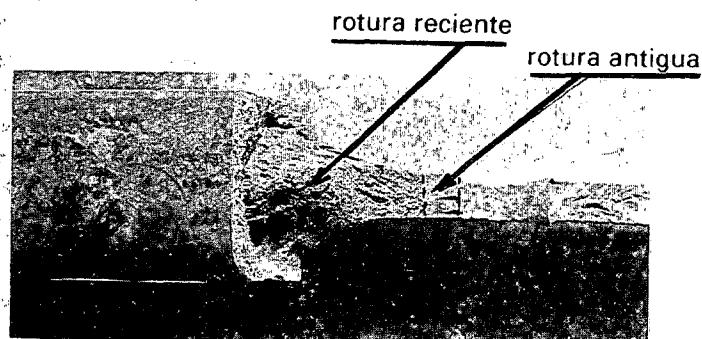
Tipo de defecto: estrellado de los taladros de embridado

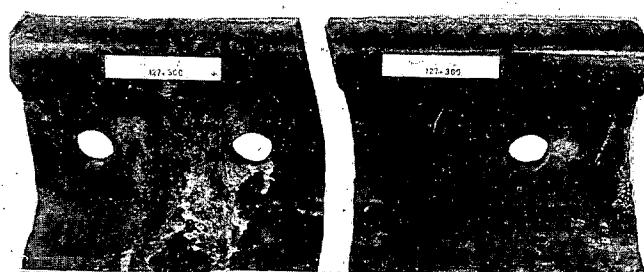
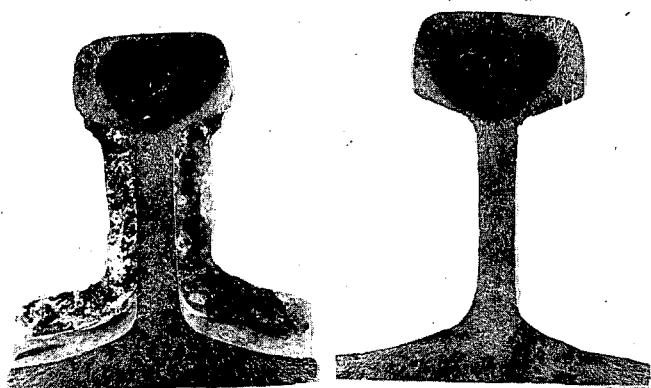
Tipo de defecto: mancha oval

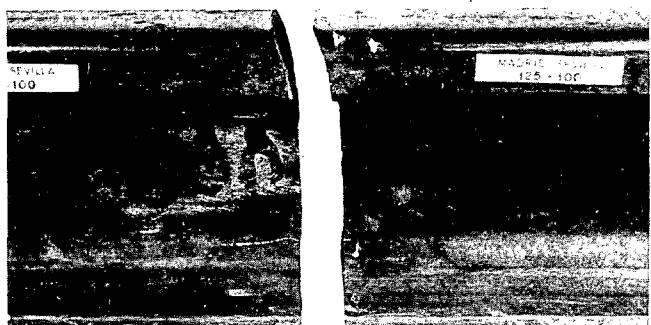
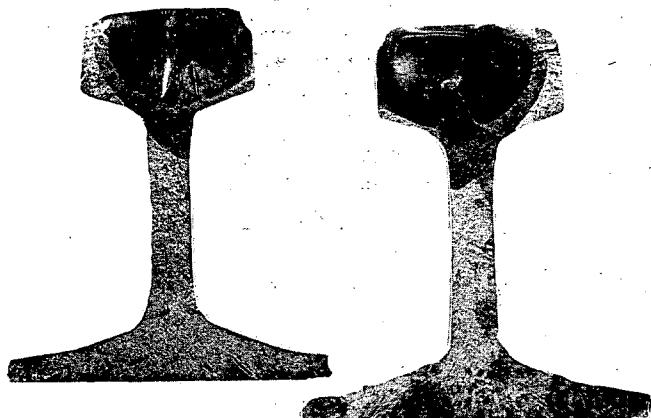
Tipo de defecto: mancha oval.

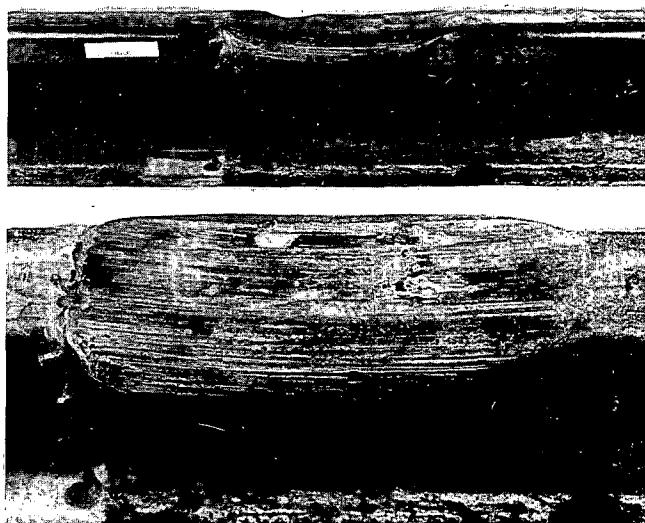
Tipo de defecto: huella de patinazo

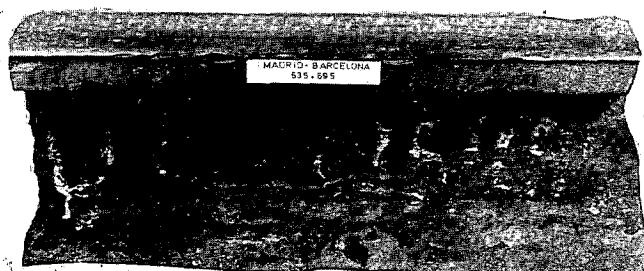
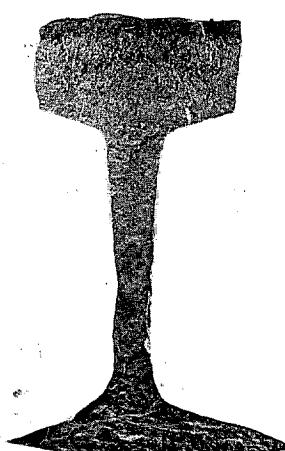
Tipo de defecto: corrosión anormal

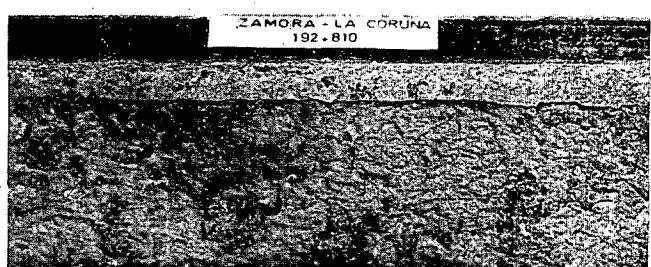
DETALLE DE LA FISURA

Tipo de defecto: fisuración horizontal en el acuerdo alma-cabeza. Su origen se localiza en la fuerte corrosión existente

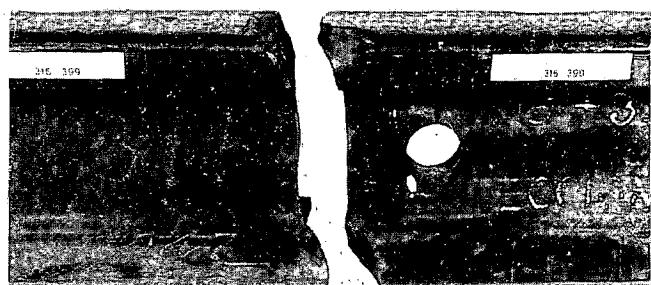
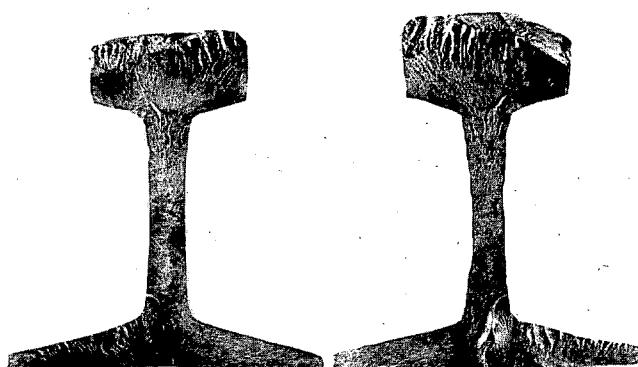
Tipo de defecto: fisuración vertical longitudinal en el patín. Se aprecia la incidencia de la fuerte corrosión existente en la base del patín

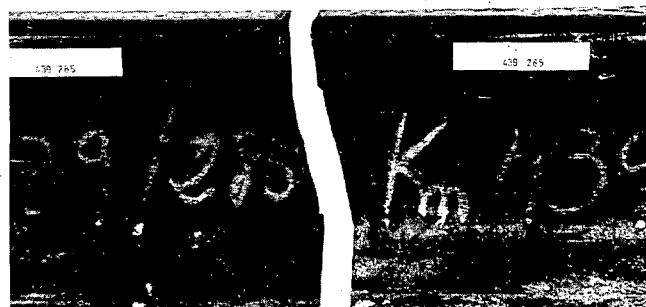
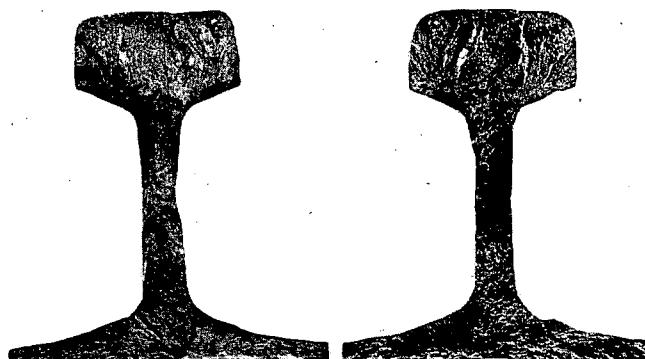
Tipo de defecto: lesión en la base del patín

En las fotografías que se acompañan se intenta resaltar el hecho de que pequeñas lesiones son puntos a partir de los cuales y por defecto de entalla se produce una progresión que finaliza en la rotura total del carril.

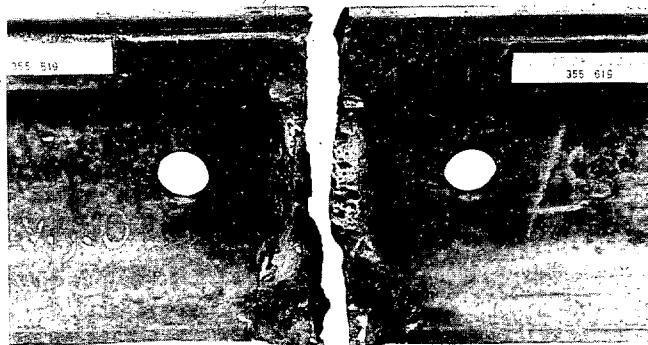
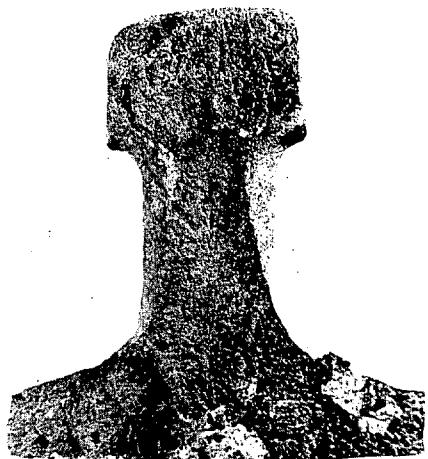
Tipo de defecto: rotura transversal de la soldadura aluminotérmica por la existencia de abundantes coqueras, consecuencia de una ejecución muy deficiente.

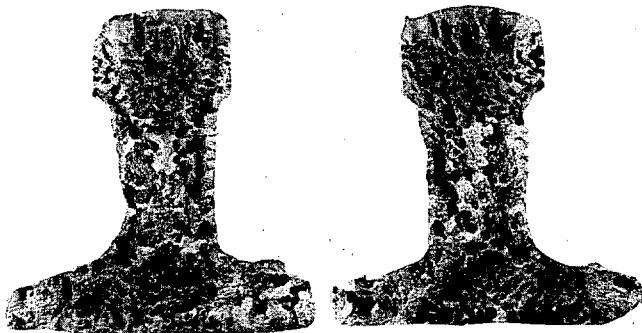
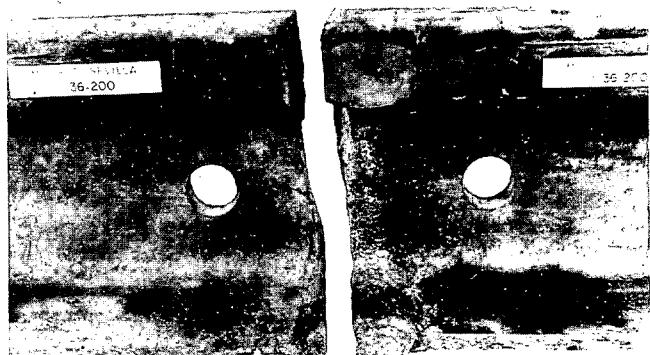
Tipo de defecto: rotura transversal de la soldadura aluminotérmica, con poros e inclusiones de escoria

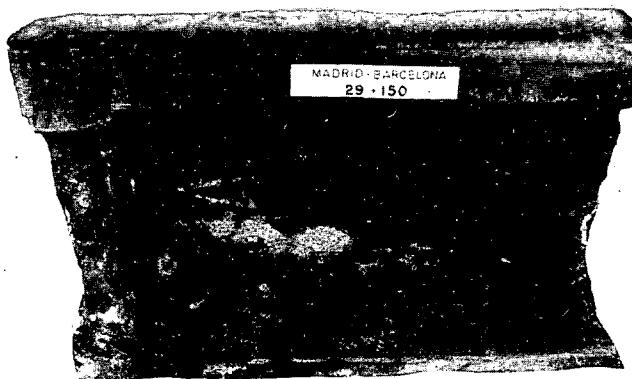
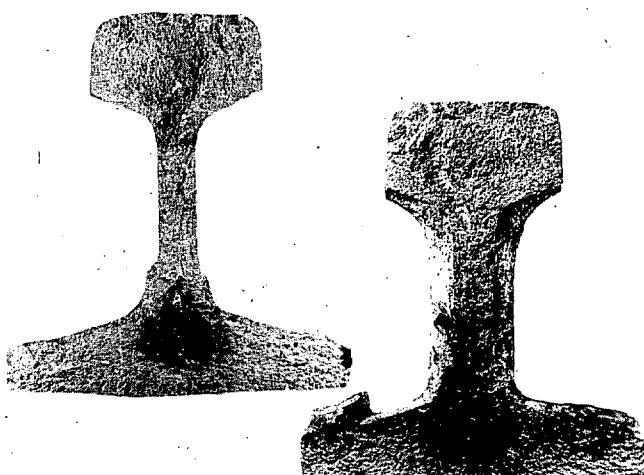
Tipo de defecto: rotura transversal en soldadura aluminotérmica por fusión incompleta del patín, debida a descentramiento del molde

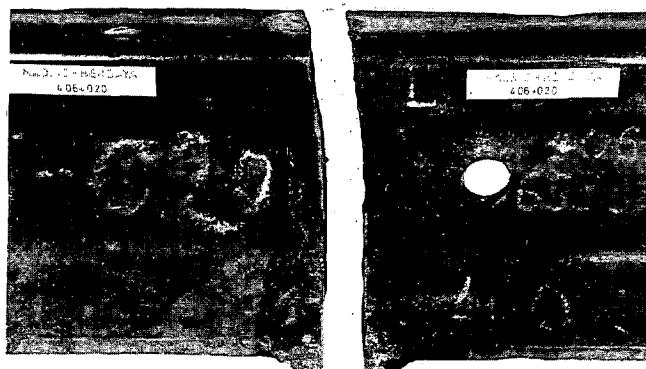
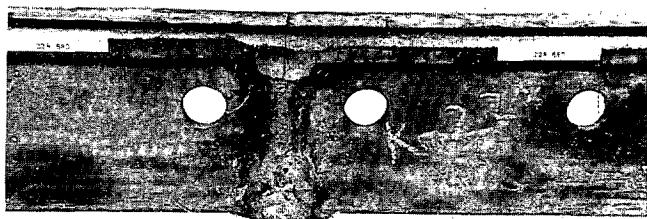
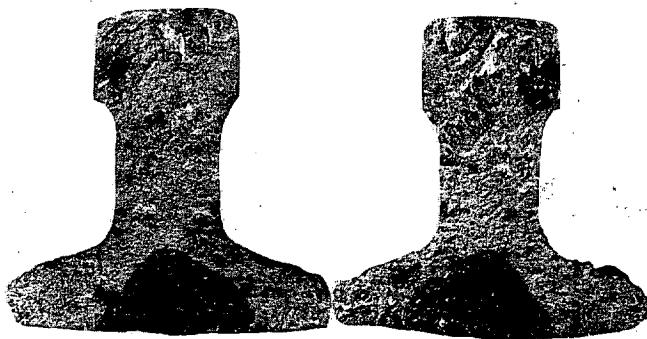
Tipo de defecto: rotura transversal en soldadura aluminotérmica por la existencia de tensiones de retracción en el patín

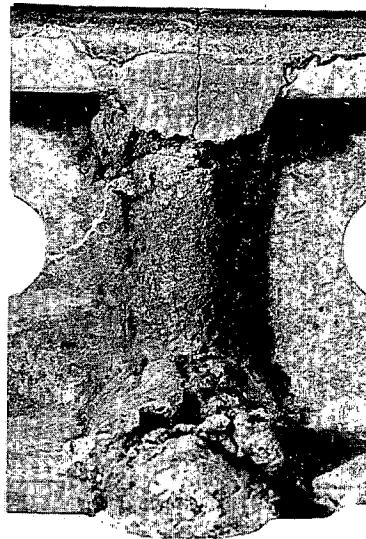
DETALLES DE LA FISURA

Tipo de defecto: fisuración transversal en la cabeza en soldadura aluminotérmica con ejecución muy deficiente
