# Problemas surgidos en la cimentación del estribo izquierdo de la presa del Torrollón. Solución planteada, obras de reparación y su comportamiento

Por JOSE MANUEL GUTIERREZ MANJON (I.C.C.P.)

TOMAS SANCHO MARCO (I.C.C.P.)

## 0. RESUMEN PREVIO

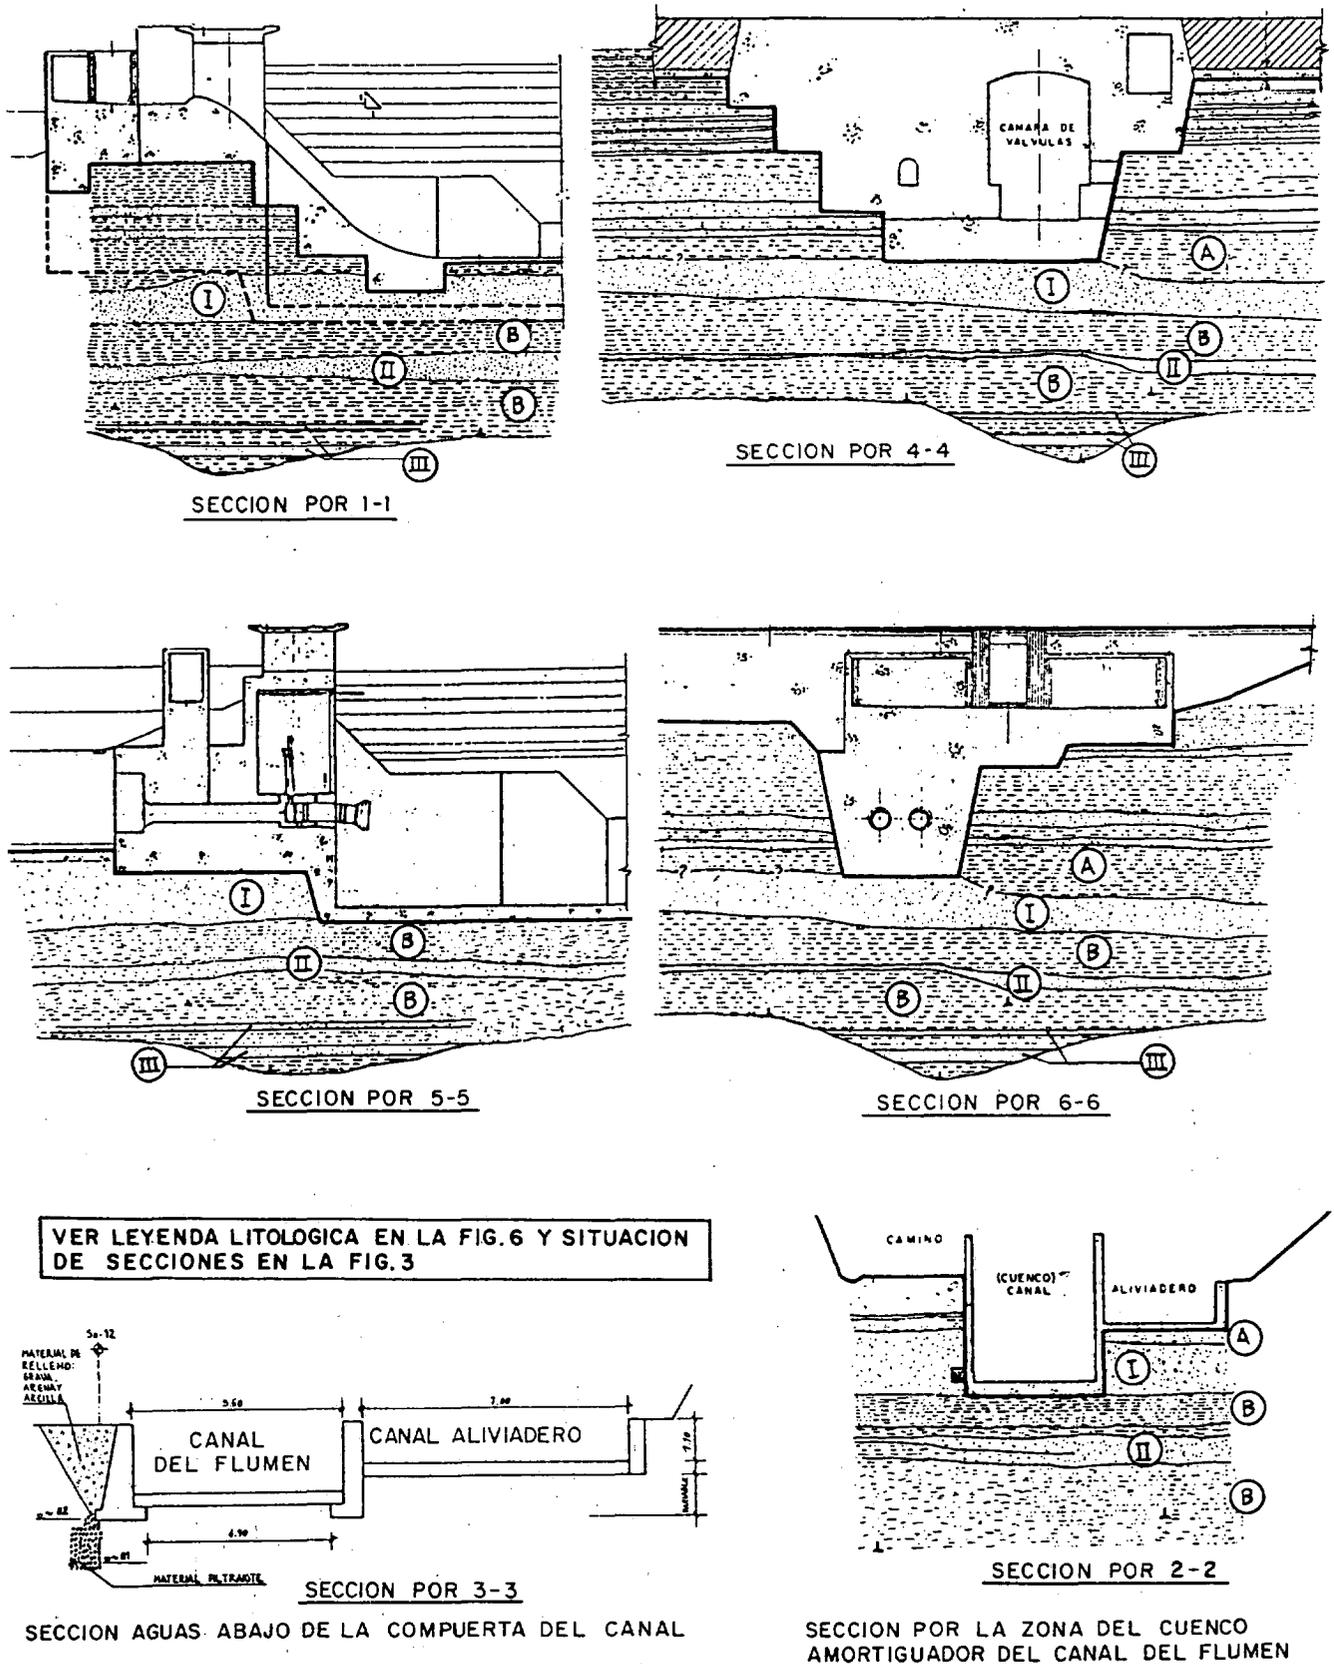
Figura 4. Presa del Torrollón. Secciones.

- 3.º Las juntas de hormigonado más abiertas se encontraban en la zona central del estribo (cámara de válvulas) que como se observa en la Figura 4 es la que se encuentra cimentada directamente sobre la capa de arenisca de cimentación muy pobre (capa I).

b) Hacia el drenaje localizado en la base del cajero izquierdo del canal, ya que su granulometría era inadecuada para evitar arrastres de partículas tamaño limo-arcilla e incluso arena fina (Figura 4).

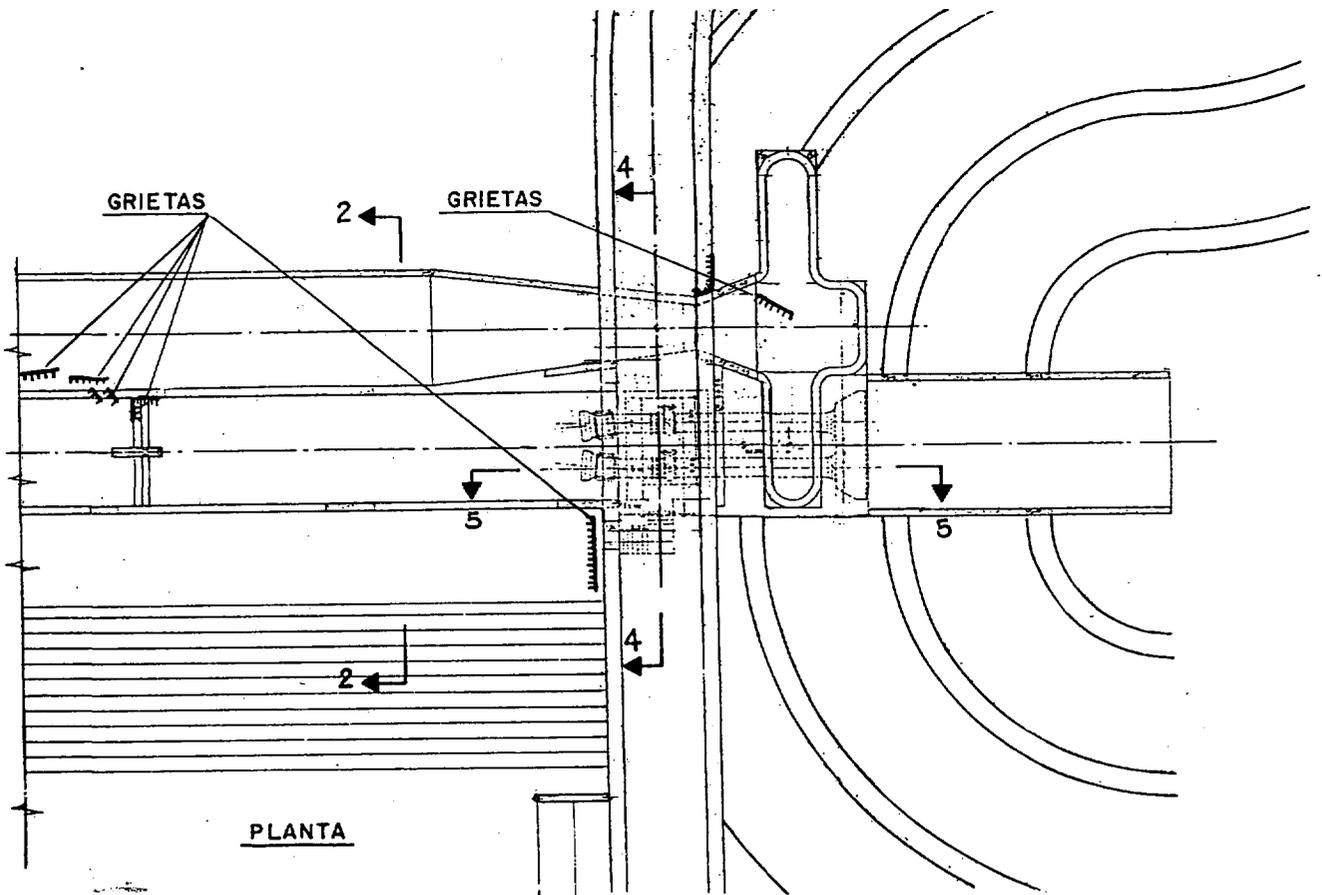
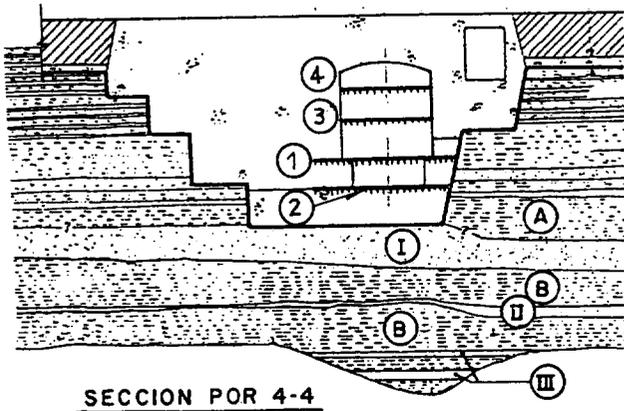
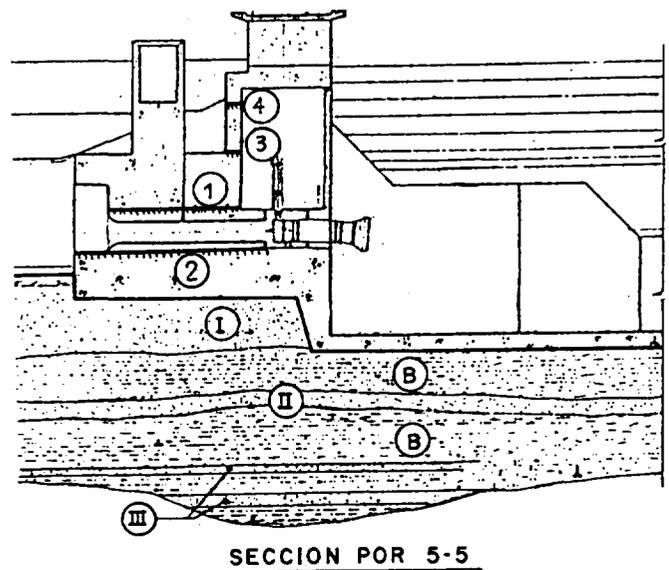
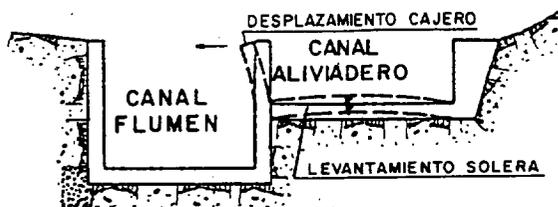
Figura 5. Presa del Torrollón. Daños apreciados en el estribo izquierdo durante el primer llenado.

En la Figura 5 se presentan una planta y diversas secciones de las obras del estribo izquierdo donde se señalan esquemáticamente los daños comentados.

De las 4 juntas horizontales de hormigonado que se distinguen en la Figura 5, la apertura era mayor en las juntas inferiores (apertura centimétrica en las juntas 1 y 2) que en las superiores (apertura milimétrica en las juntas 3 y 4).

① ② ③ ④ JUNTAS DE CONSTRUCCION ABIERTAS

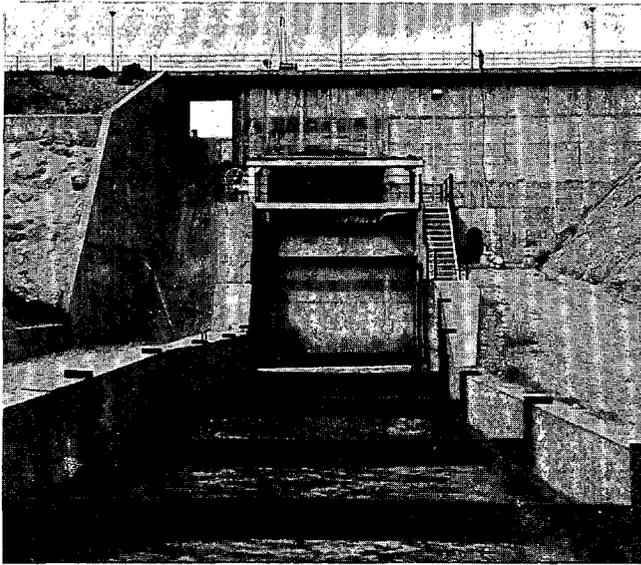
Foto 1. Vista de la compuerta y paramento del estribo desde aguas abajo.

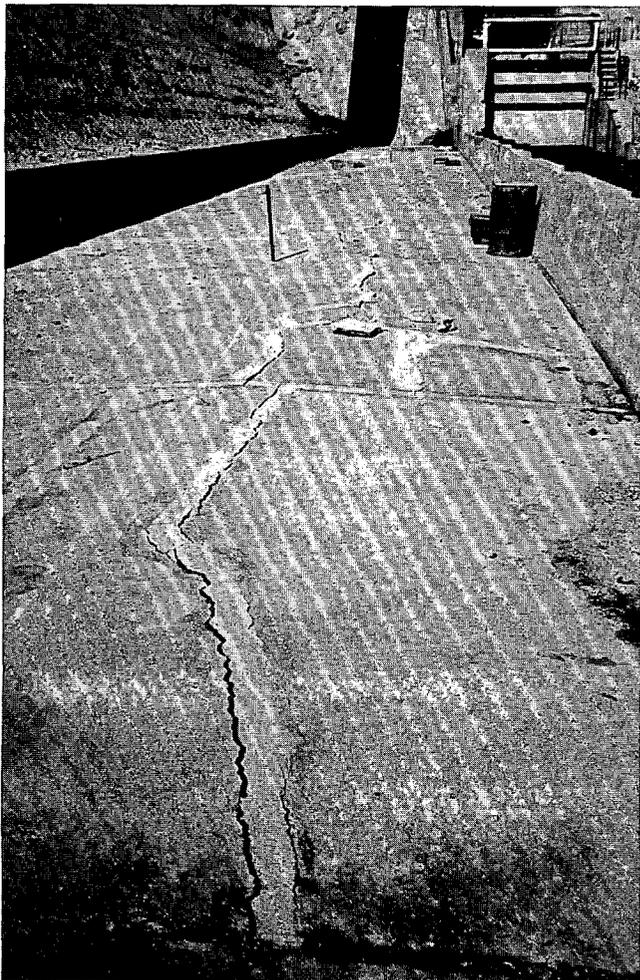
Foto 2. Daños en la solera del aliviadero.

sión de hinchamiento del orden  $0,15-0,2 \text{ kg/cm}^2$ . Este valor resultaba suficiente, considerando su efecto sumado al de la subpresión, para explicar los daños aparecidos tanto en la solera como en el cajero intermedio del aliviadero.

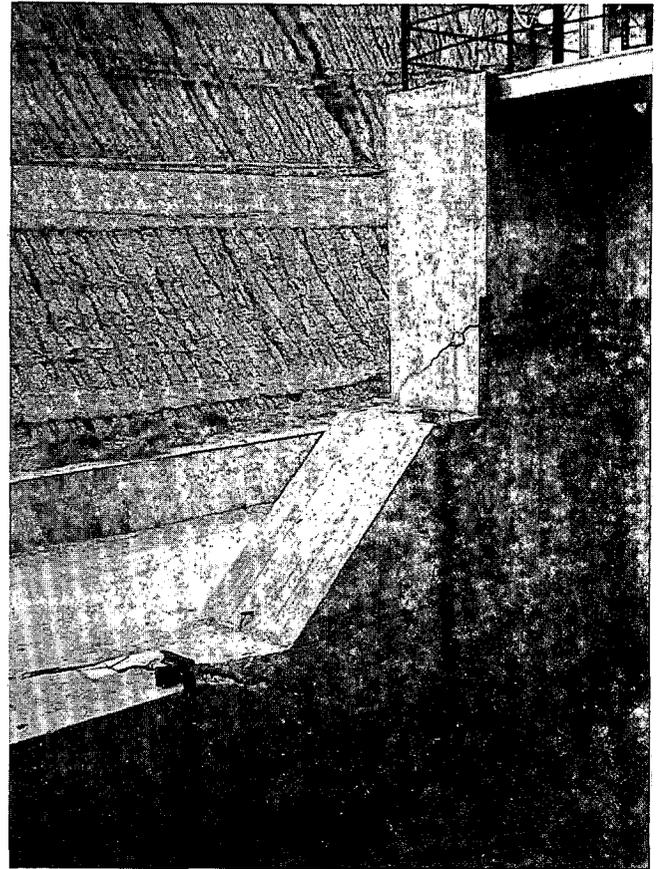
Foto 3. Daños en el muro en la zona de la compuerta del canal.

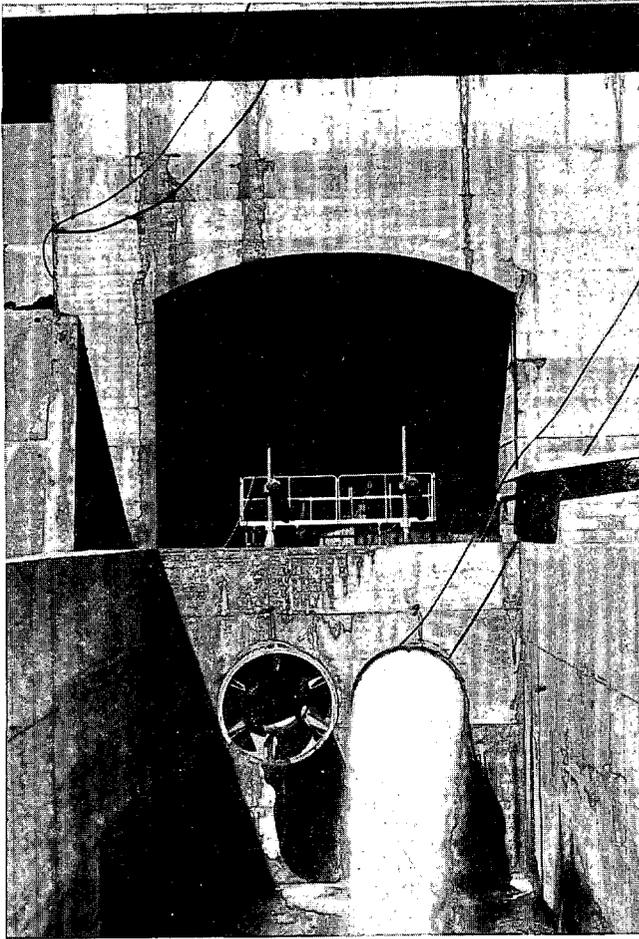
Foto 4. Cámara de válvulas y tuberías de salida vistas desde la compuerta del canal.

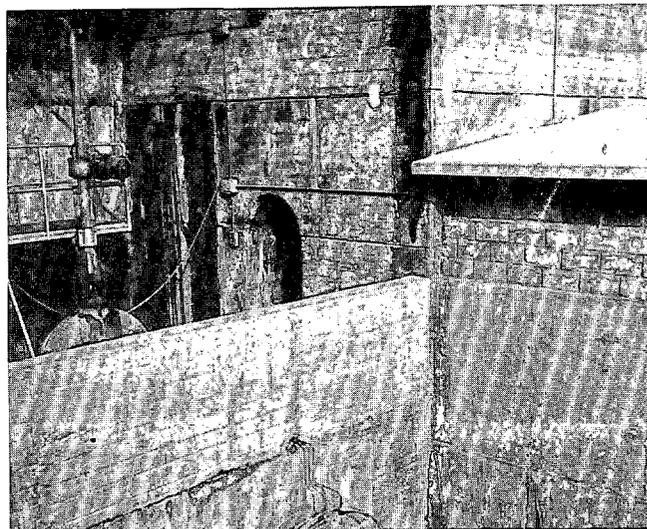
Foto 5. Cámara de válvulas del estribo. Testigos de yeso en una de las juntas de hormigonado que acusan movimiento, y vista parcial de arrastres de material producidos a través de dicha junta.

Se proyectó la inyección de las grietas y juntas de hormigonado con lechada de cemento añadiendo un inerte que elimine la retracción.

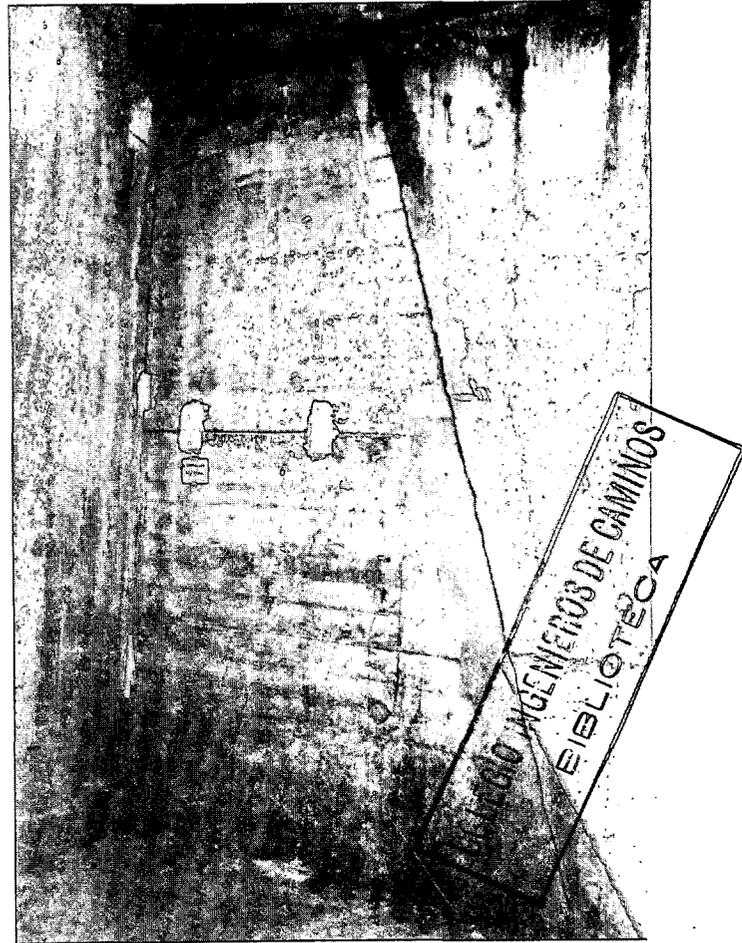
Foto 6. Testigos de yeso colocados en una junta de hormigonado en la zona de intersección del paramento de aguas arriba del estribo con el muro de entrada al aliviadero.

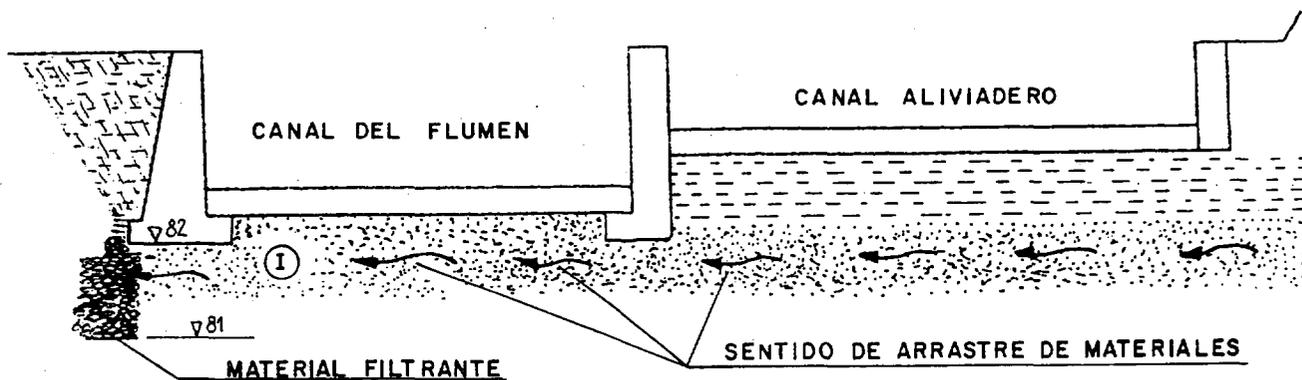
Figura 7. Presa del Torrollón. Estribo izquierdo.

POSIBLE ESQUEMA DEL MECANISMO DE ARRASTRES DE FINOS DE LA CAPA (I)
