# Cimentación de presas en terrenos terciarios con disolución de evaporitas y erosión interna en la cuenca del Ebro

Por ANGEL ARAOZ SANCHEZ-ALBORNOZ  
Ingeniero de Caminos - Confederación Hidrográfica del Ebro.

### 4. LA PRESA DE CASPE

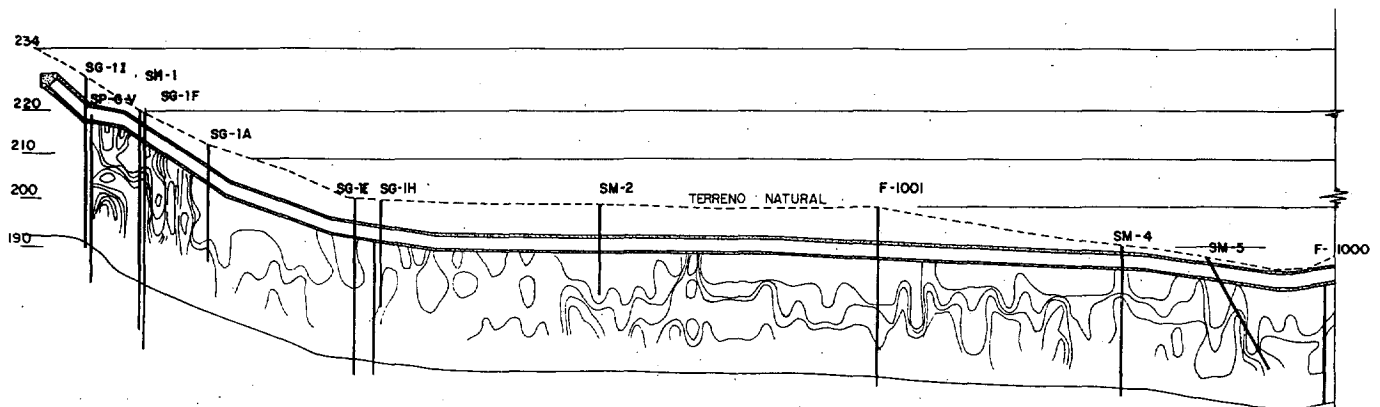
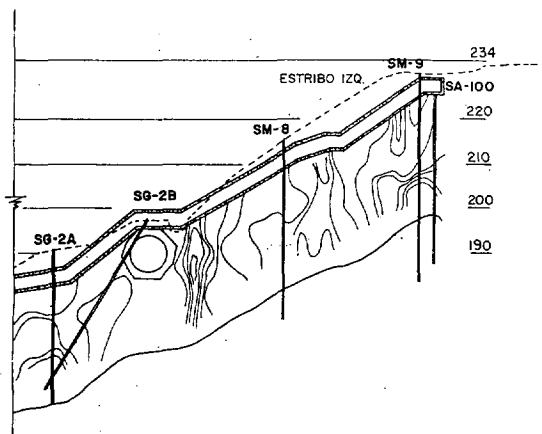
Figura 10

En los diagramas de isopiezas de igual admisión en kg/m.l. del primer y segundo tratamiento, que expondremos más adelante, puede confirmarse al menos una fractura o dos en la margen izquierda y varias, algunas muy profundas, en la margen derecha, pero no nos adelantemos a la exposición sistemática.

ISO - ADMISIONES DE LA CERRADA (CAMPAÑA 1.987)

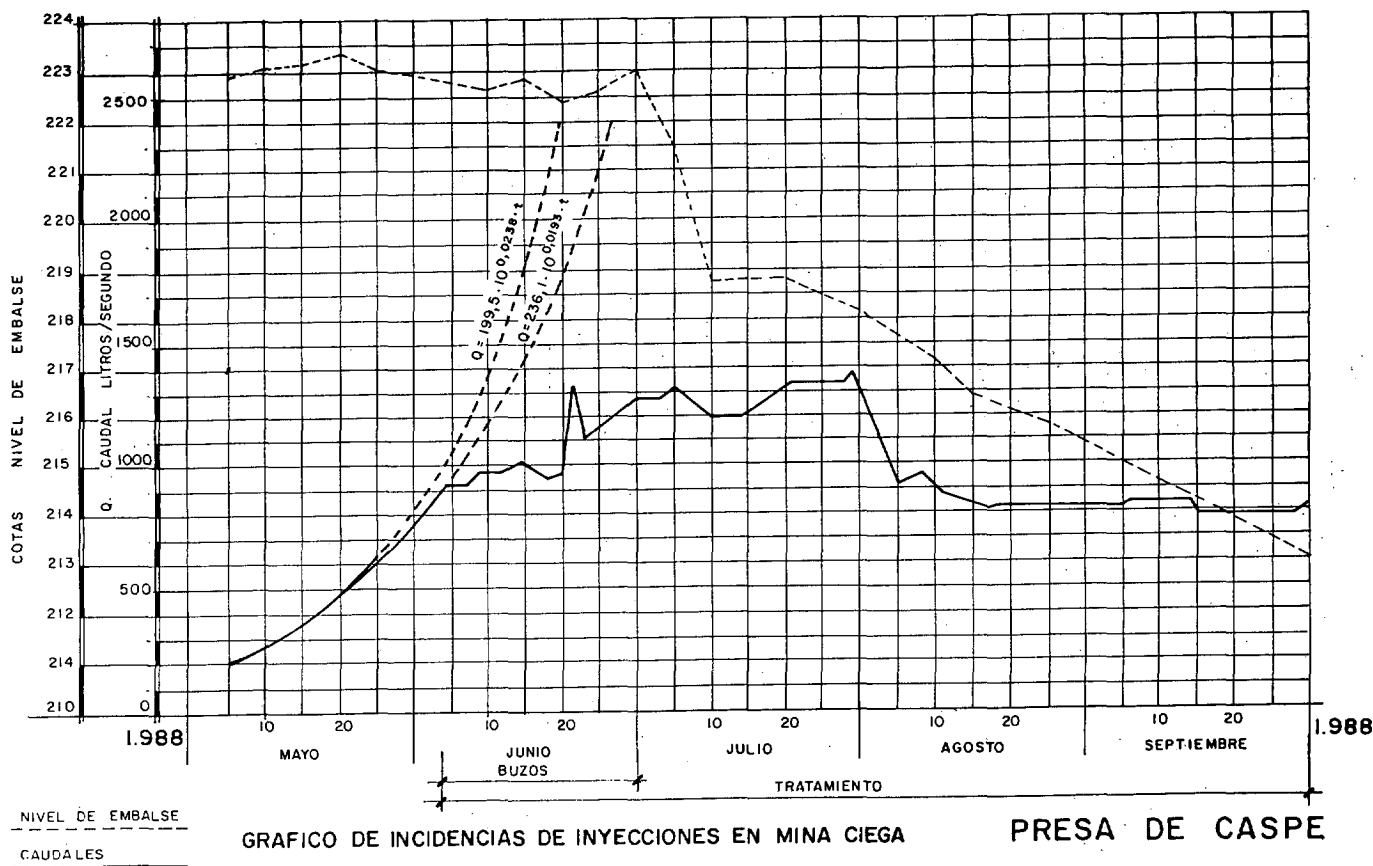
Figura 11

Cuando se comenzó la inyección (Ver figura 11) el caudal pierde su aumento exponencial y, después de un tramo de "diente de sierra" indicio de obstrucciones y destaponamiento, se reduce moderadamente el caudal y llega un momento en que casi queda estable pero con un caudal de 800 l/sg, evidentemente inadmisibles.
