EL COMPORTAMIENTO DE LA PRESA DE BOVEDA DE SUSQUEDA DURANTE SU SEGUNDO DECENIO: 1981-1990

Arturo Rebollo, Dr. Ingeniero de Caminos, Canales y Puertos, (EEICCPM);
Arquitecto, (ETSAB); Lcdo. en C.C. Geológicas, (UB);
Graduado Superior en Ingeniería Geológica, (UPC-UB).

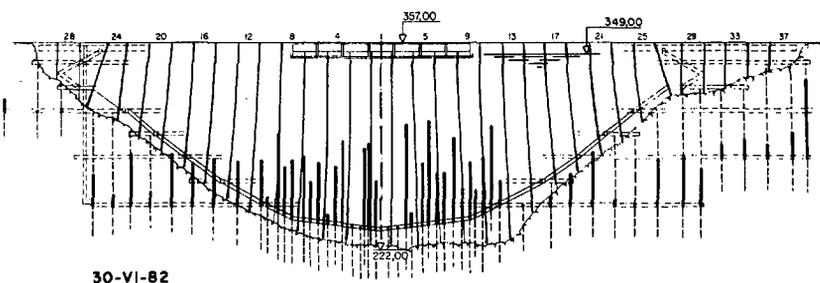
30-VI-82

En los comienzos del decenio las subpresiones en la zona central de la Presa ya presentaban valores máximos del orden del 50 % de la carga del embalse, fig. 2. En el transcurso de los siguientes años se produjeron dos tendencias en los valores de aquellas subpresiones; mientras que unos valores iban aumentando progresivamente hasta alcanzar aproximadamente los 2/3 de la carga del embalse, otros valores prácticamente se extinguían, sin duda por la presencia de con-

Figura 2. Alturas piezométricas en el interior de la roca de cimentación, con el embalse a la cota 349 m., obtenidas el 30 de junio de 1982.

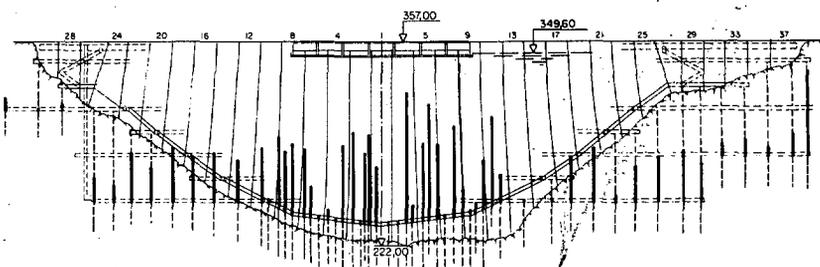
22-I-88

creciones calcíticas en los taladros de los drenes, lo que puede comprobarse en la fig. 3, donde se representan las alturas piezométricas a principios de 1988 con el embalse casi a su nivel máximo.

Figura 3. Alturas piezométricas en el interior de la roca de cimentación, con el embalse a la cota 349.6 m., obtenidas el 22 de enero de 1988. Puede observarse, con relación a la figura anterior, un aumento substancial en las mismas sobre los bloques 20, 2, 3, 17 y 23; mientras que dichas alturas decaen radicalmente en algunos drenes de los bloques 6, 4, 7 y 9, sin duda por su obturación, a causa de las concreciones calcíticas.

Estas circunstancias aconsejaron la revisión y limpieza de las pantallas de drenaje y control de movimientos, realizándose estos trabajos, a partir del segundo trimestre de 1989 hasta principios del siguiente año, por I.F.C. Española, S.A. Hay que señalar que la última actuación sobre estas pantallas se realizó en 1973. Estos trabajos de revisión y limpieza consistieron fundamentalmente en las siguientes operaciones:

- 1) Eliminación del emboquillado de todos los taladros que conformaban las referidas pantallas. Este emboquillado consistía en tubos de acero embutidos en el hormigón, tubos que, por oxidación, habían quedado prácticamente inservibles para el acoplamiento de los manómetros.
- 2) Sustitución de dicho emboquillado por otro de P.V.C., Ø100, sellado a la fábrica de hormigón. Sobre este entubado de P.V.C. se acopló una pieza del mismo material para permitir no sólo el rosado del manómetro sino también las futuras limpiezas de los taladros.
- 3) La reperfusión de la caña de todos los taladros para eliminar en ellos todas las concreciones de carbonato cálcico. En algunas ocasiones estas concreciones obstruían totalmente el dren correspondiente.
- 4) Sustitución de todos los manómetros de la pantalla de drenaje por otros de acero inoxidable.

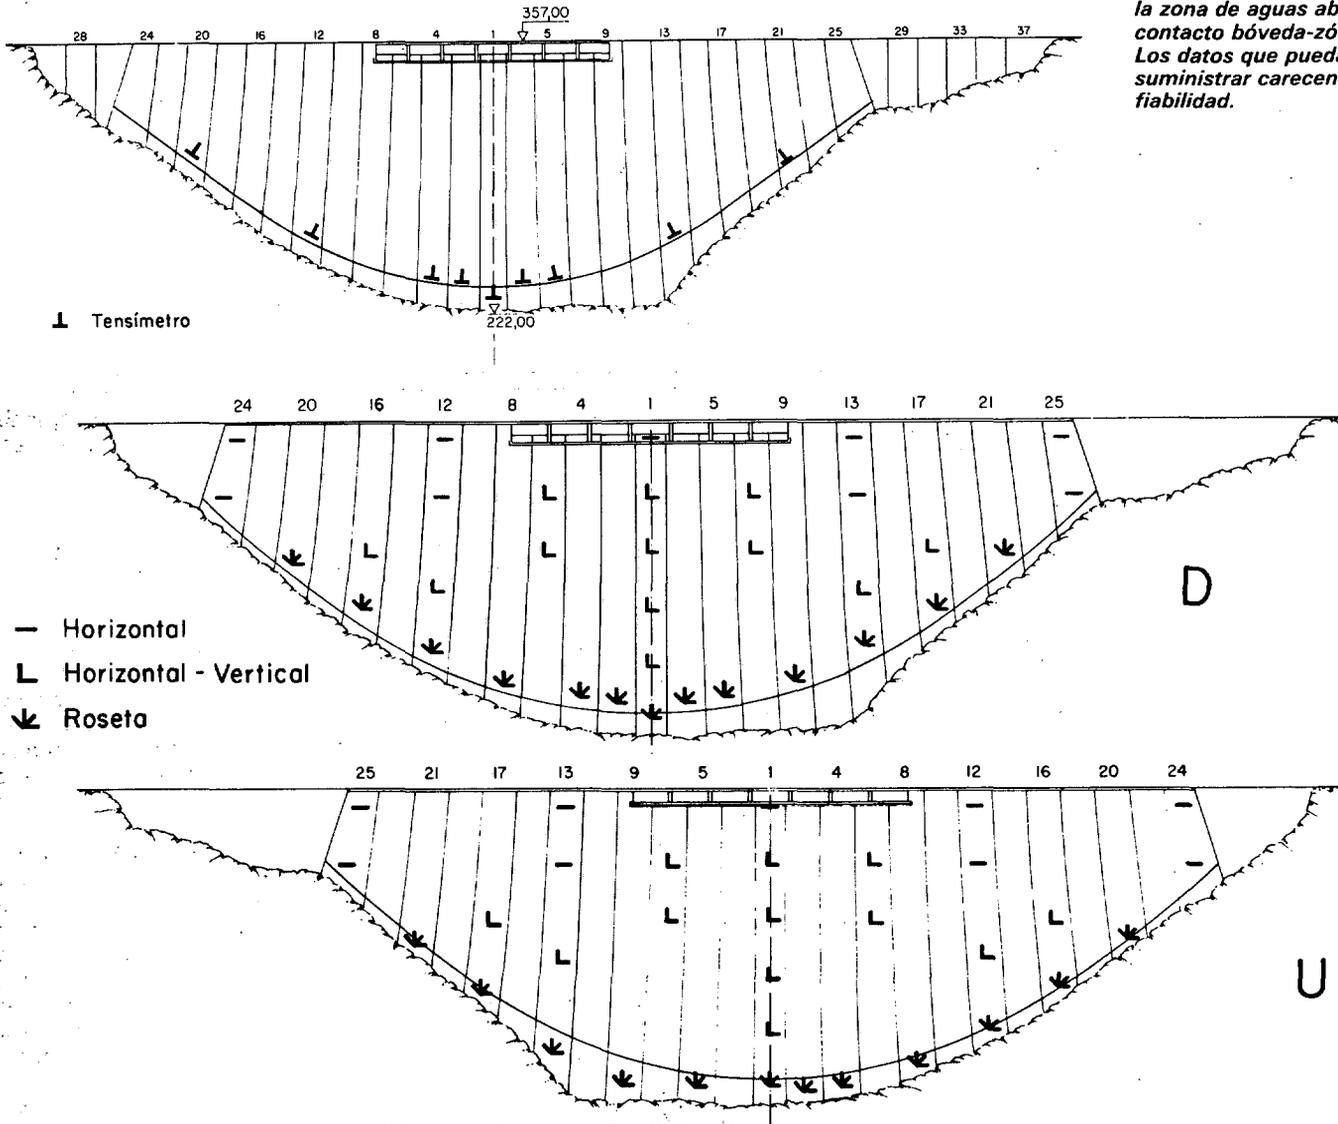
Los resultados obtenidos por los 9 tensímetros instalados, que vienen en función del módulo de elasticidad del hormigón, han sido extraordinariamente dispersos, sin la menor posibilidad de análisis. En la fig. 17 se recuerda su situación en el cuerpo de la Presa.

Figura 17. Situación de los 9 tensímetros instalados en la zona de aguas abajo del contacto bóveda-zócalo. Los datos que puedan suministrar carecen ya de fiabilidad.

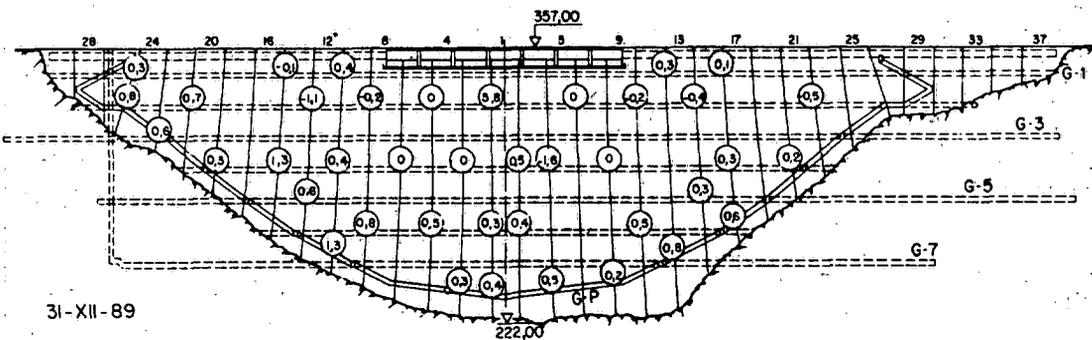
han dejado de funcionar 8 aparatos, un 17 % de los inicialmente instalados; en segundo lugar que las diferencias de aquellos incrementos entre 1989 y 1990 llegan en algunos casos hasta 4-5 milímetros, lo que no parece estar acorde con la realidad.

Figura 20. Incrementos, en mm., de las aberturas de las juntas desde el momento de la inyección en 1968, hasta el 31 de diciembre de 1989. Obtenidos con medidores eléctricos, 8 de los cuales han quedado fuera de servicio, un 17 % de los inicialmente instalados.

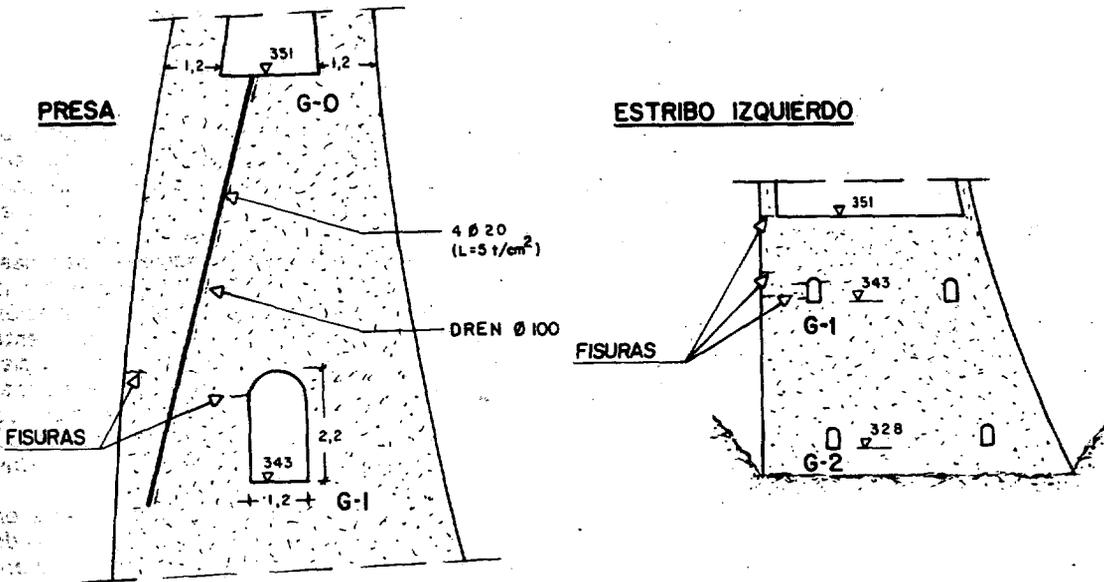
Figura 42. Cartografía de las fisuras observadas en el hormigón durante 1988-89 en el paramento de aguas arriba y en la galería G-1. Anclajes de cosido.

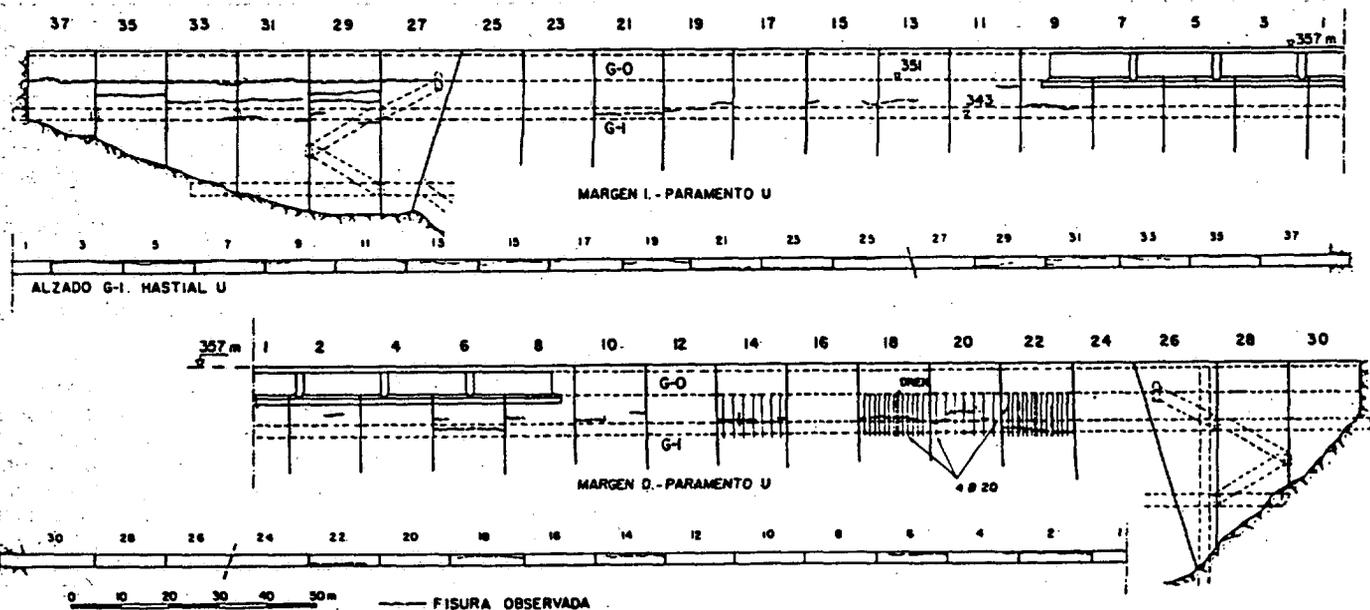
Figura 43. Aspecto de una fisura en el hastial de aguas arriba de la galería G-1. Las concreciones por goteo de carbonato cálcico indican: 1) La dificultad de humectación de la fisura al estar toda aquella zona en compresión por efecto de la carga hidrostática. 2) Que dicha fisura se produjo con anterioridad a 1987, es decir en un episodio térmico anterior al recientemente observado, con fisuras limpias. Fotografía cedida por Félix de la Fuente.

El proceso de carbonatación surge siempre que el agua humecta dichas fisuras; en este medio acuoso siempre se encuentra disuelto el anhídrido carbónico atmosférico, que naturalmente reacciona con la única fase cristalina que se produce en la hidratación del portland, y que aparece en la
