REPARACIONES Y ENCAUZAMIENTO DEL RIO SEGURA

Recopilación de las experiencias acumuladas, en la Vega Baja del río Segura, durante las inundaciones acaecidas en los años 86, 87, 88 y 89

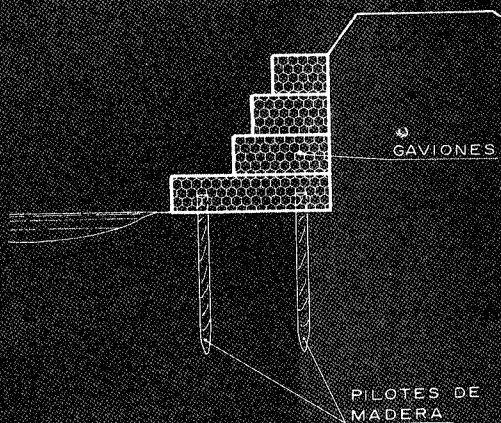
SECCION TIPO N° 16

En los casos de reparaciones antiguas llevadas a cabo con la solución clásica (sección 16), normalmente realizadas en zonas que rompieron por la acción del sifonamiento por el avenamiento de las aguas, que carecen de esta caja, se ha detectado con el paso del tiempo la reproducción del fenómeno con el hundimiento de los gaviones a pesar de su pilotaje, debido principalmente a su deformabilidad. Una experiencia asociada a este fenómeno es la que realizamos y se ve en la sección tipo n.º 18, en la que construimos el único muro existente de hormigón armado con una cimentación rígida sobre pilotes que hasta el momento se ha comportado perfectamente, si bien no se trata de una zona de avenamiento.

Dado que la solución de gaviones, a pesar de dar buenos resultados, es más cara por el empleo de una mayor mano de obra y no se ajusta al modelo empleado, sino dotado de una caja de escollera, y a pesar de que es una solución más estética en un principio puesto que, con los depósitos de las avenidas posteriores desaparecen de la vista, no la consideramos apropiada. Desechando por supuesto la solución clásica (sección tipo n.º 16) pues no se ajusta al modelo y ha probado su infiabilidad con el tiempo.
