PUENTE DE AS PÍAS

– Ferrol [España] –

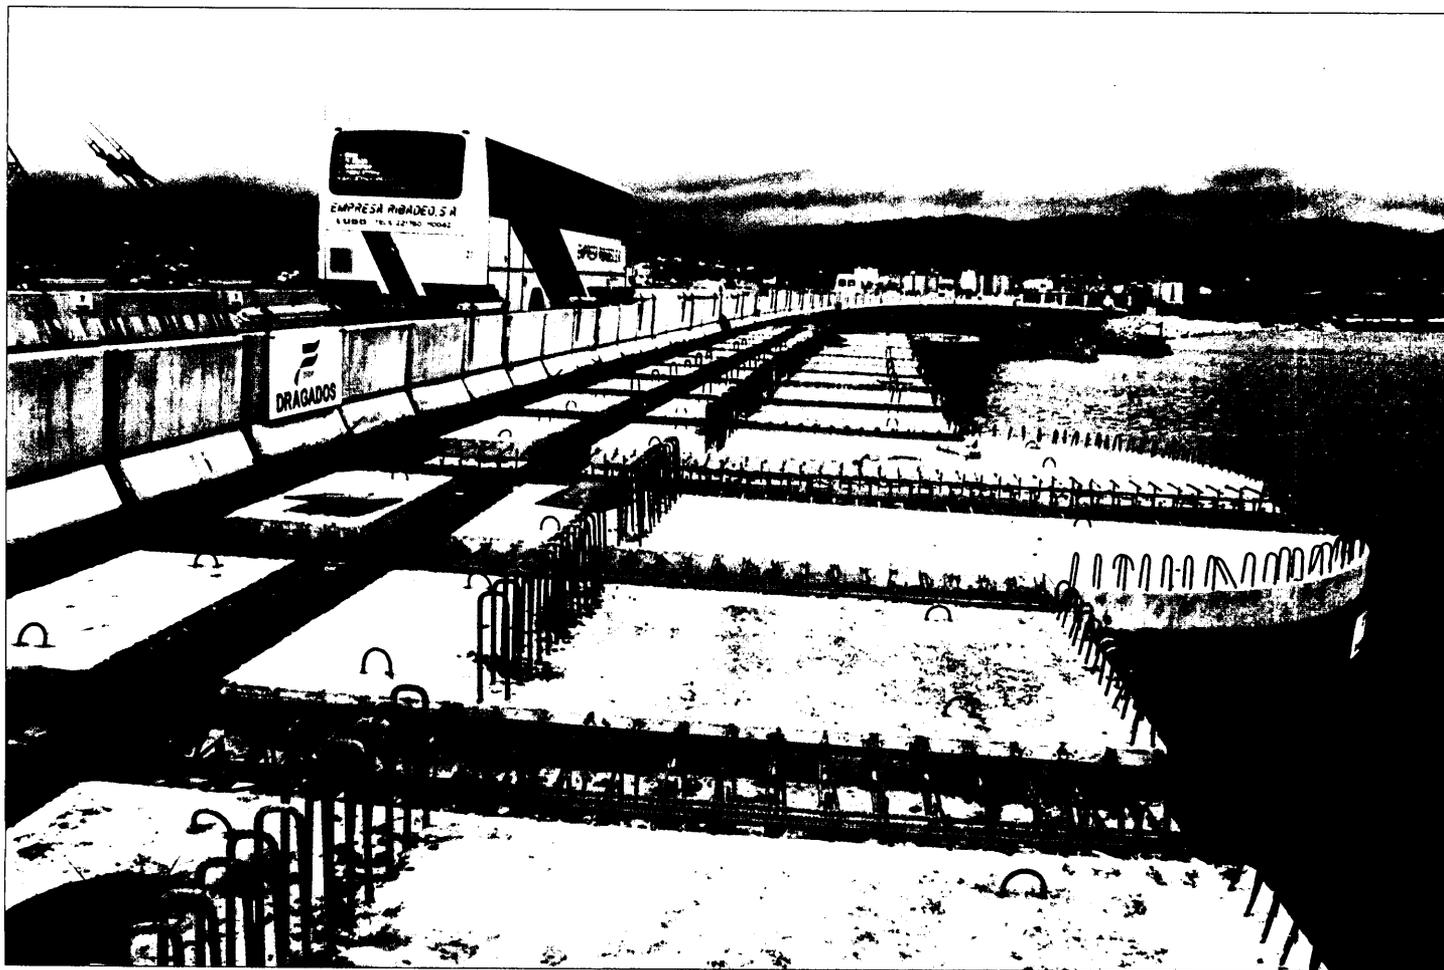
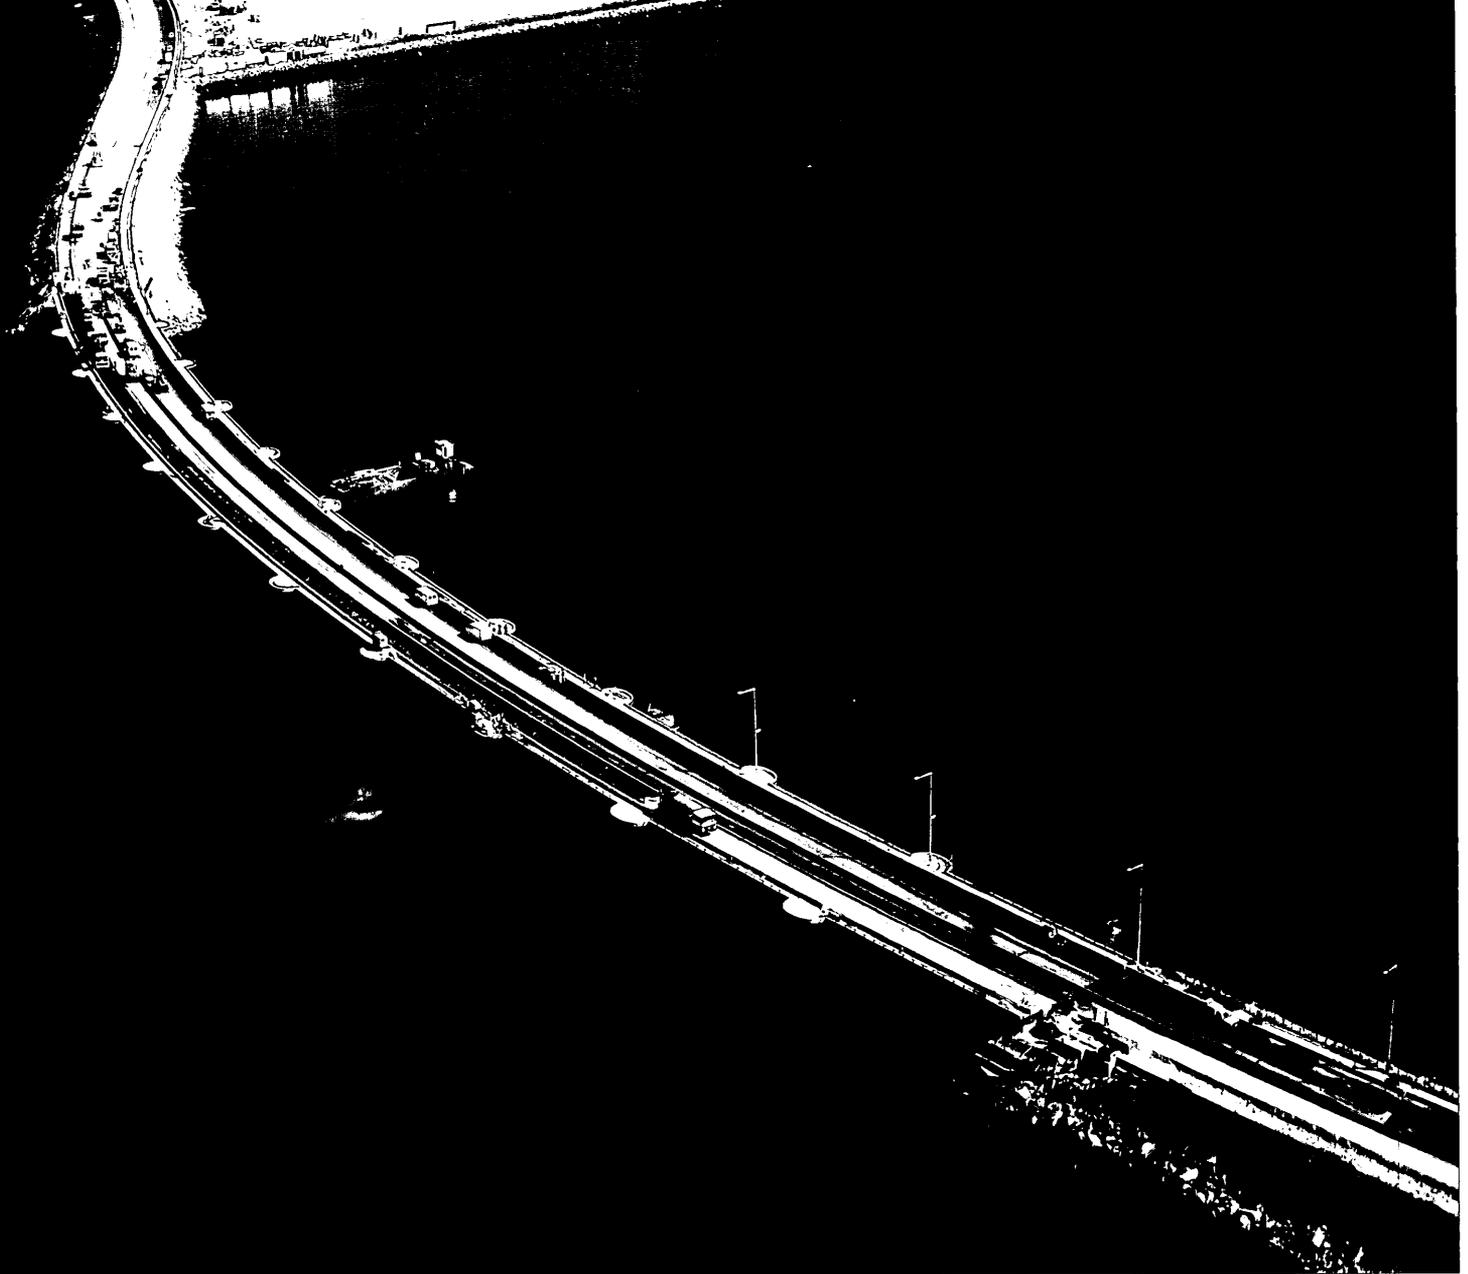
Los daños sobre el puente afectan a un tramo de cien metros y debido al impacto recibido rompieron y volcaron las cuatro pilas más próximas al estribo del

lado de Fene, cayendo al mar los cinco tableros que apoyaban en ellas. El resto de los tableros sufrió también daños importantes, con rotura de varias vigas así como desplazamientos de hasta 2 metros fuera de su posición, quedando incluso algunas vigas sin apoyo, colgadas del resto del tablero. Las primeras investigaciones constataron que los encepados, su correspondiente cimentación y las pilas que quedaron en pie, habían soportado eficazmente el impacto, por lo que se podrían aprovechar en la futura solución.

Al tratarse de una obra con carácter de urgencia era necesario que el plazo de construcción fuera el más breve posible, por lo que se aprovecharon en todo lo posible los elementos del puente antiguo que pudieran ser reutilizados en condicio-
