# LA RESTAURACIÓN DEL «VIADUCTO MADRID» EN REDONDELA (PONTEVEDRA)

## THE RESTORATION OF THE «MADRID VIADUCT» IN REDONDELA (PONTEVEDRA)

CARLOS NÁRDIZ ORTIZ. Ingeniero de Caminos, Canales y Puertos  
*nardiz@ciccp.udc.es*

MIGUEL A. CAÑADAS MERCADO. Ingeniero de Caminos, Canales y Puertos  
*mcanadas@mcanadas.com*

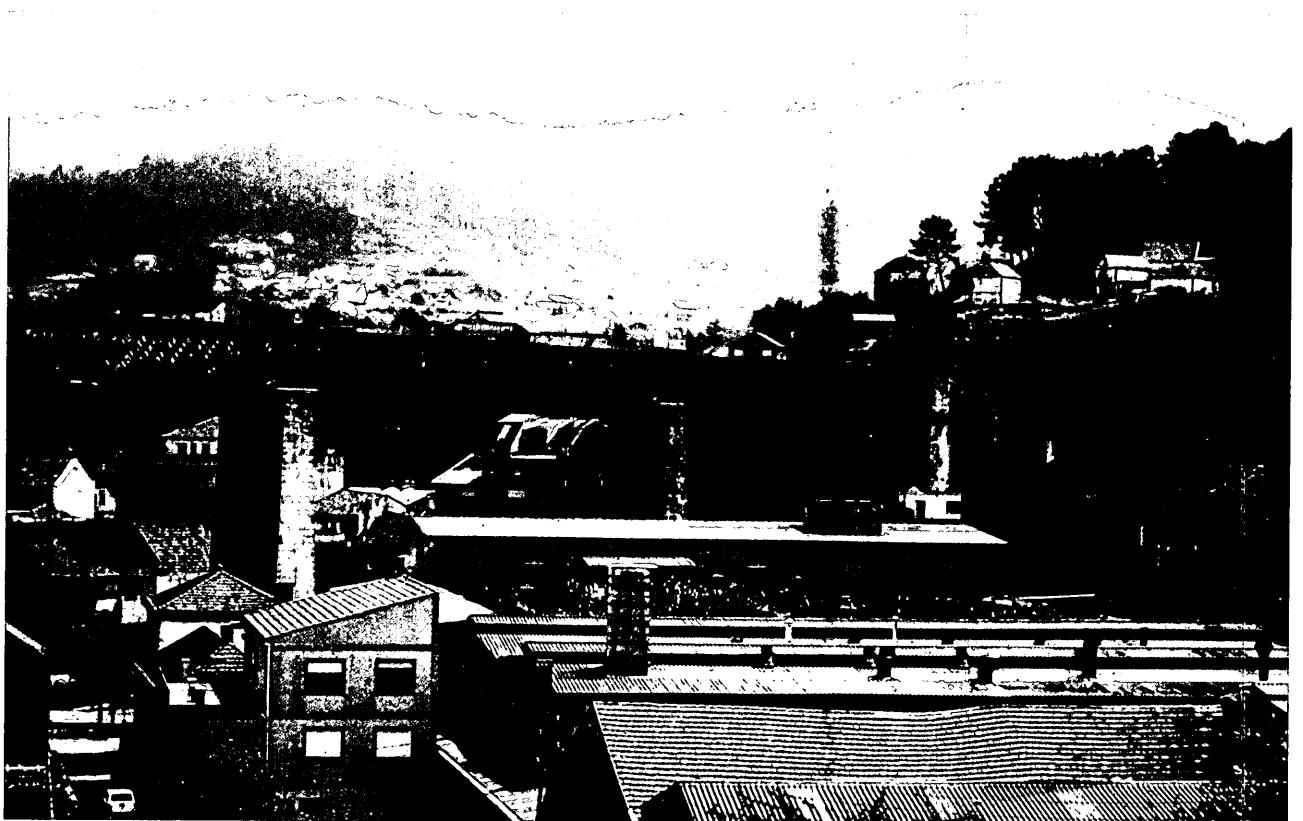
Estado anterior del viaducto.

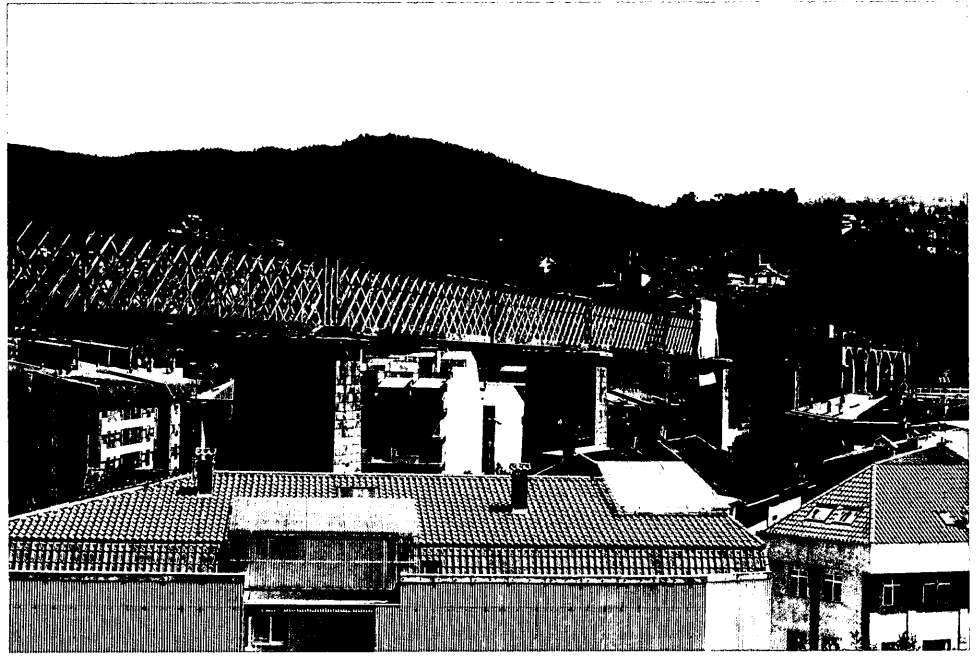
Estado anterior de las vigas de celosía, montantes, arriostramientos y viguetas. A la derecha, trabajos previos a la restauración, con el andamiaje móvil sobre el viaducto.

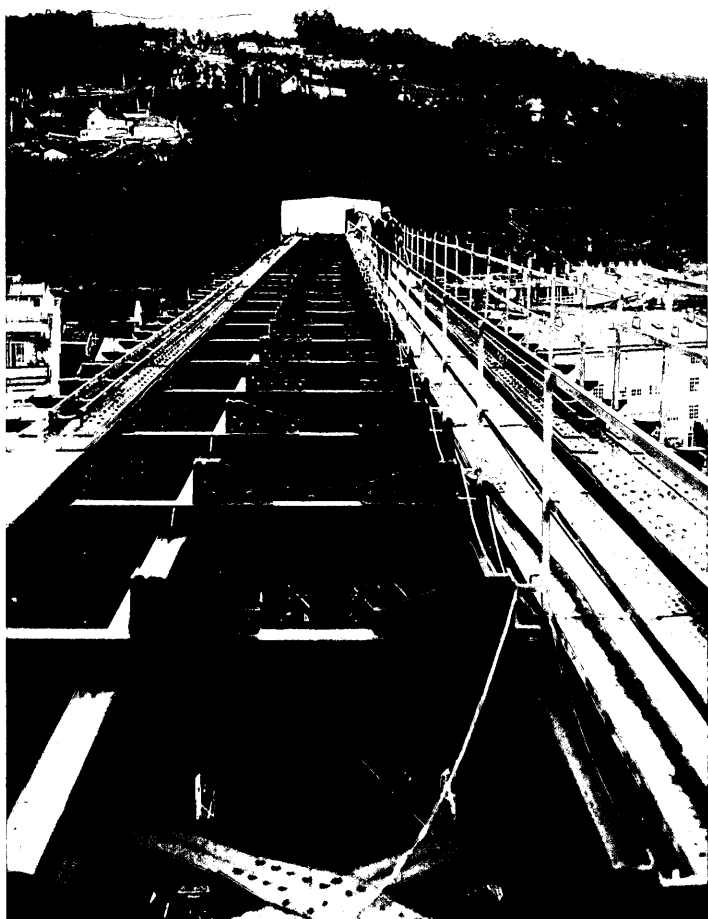
**Tablero del viaducto durante los trabajos previos y estado de la estructura metálica después de los trabajos previos.**

De ellos deducíamos que la corrosión había afectado fundamentalmente a las diagonales de las vigas principales de celosía, a los arriostramientos de los pisos superior e inferior, y a las cartelas de unión de los arriostramientos entre sí y con las cabezas superiores e inferiores de las vigas. Igualmente había afectado a las cabezas superiores de las vigas aligeradas con las que se reforzaron en los años 20 y 30 del siglo XX las vigas y los largueros, construidas ya con acero. Se trataba, por tanto, de elementos estructurales secun-

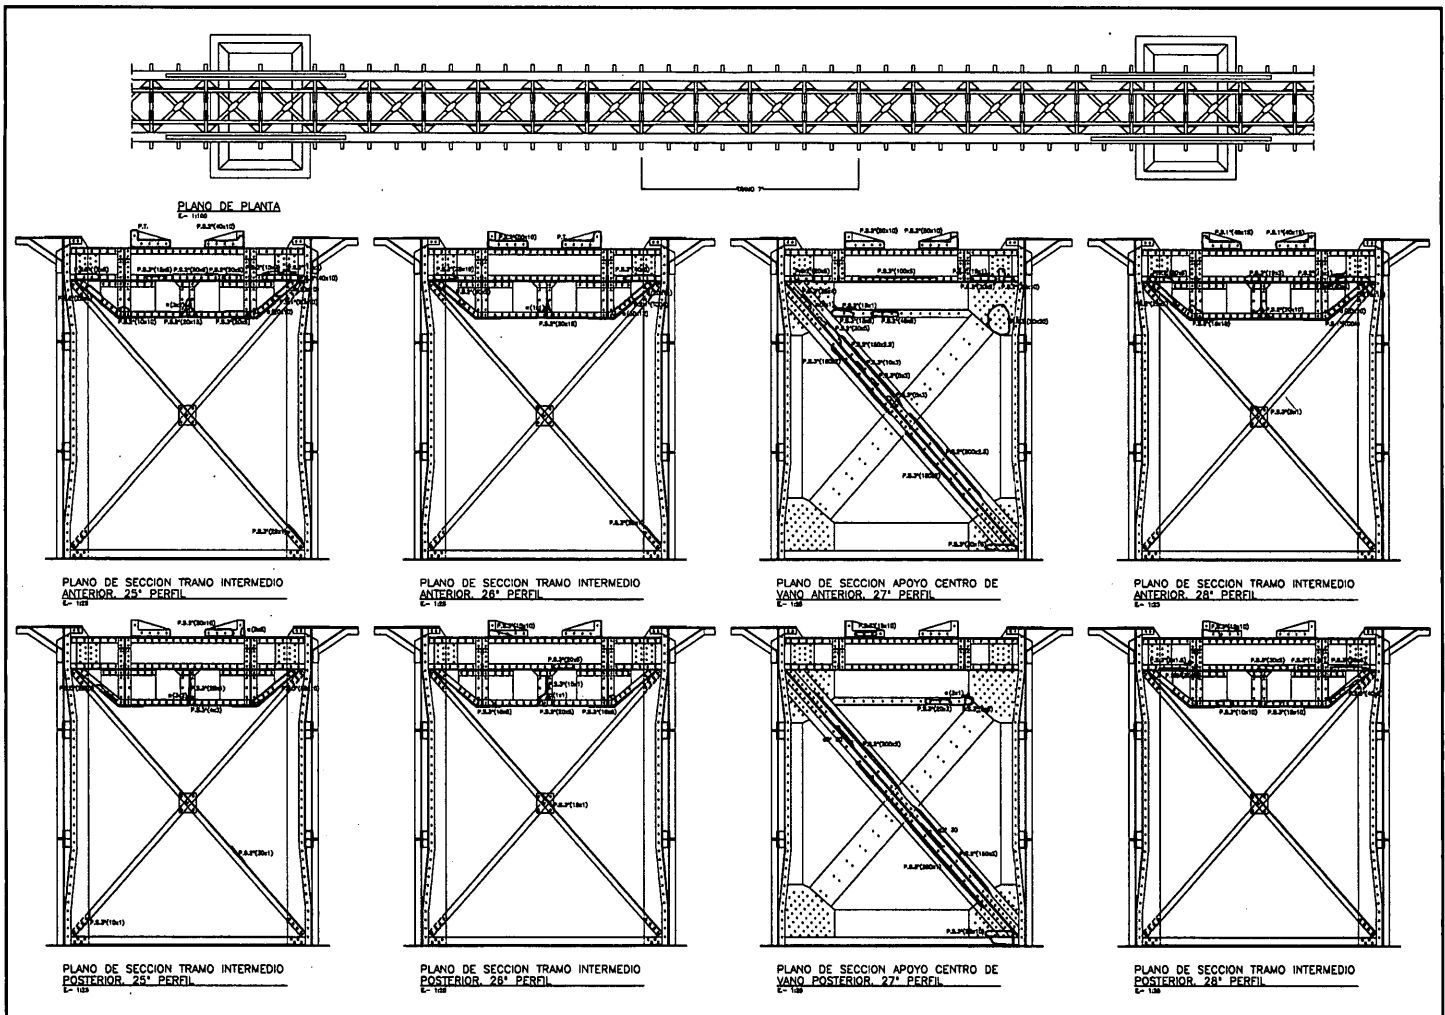
#### Sección de un tramo de viaducto y daños observados.

- P.S.-1º: Pérdida de espesor entre 5 mm. y 10 mm.
- P.S.-2º: Pérdida de espesor entre 2 mm. y 5 mm.
- P.S.-3º: Pérdida de espesor entre 1 mm. y 2 mm.
- P.T.: Pérdida de espesor total en una chapa.

- $\alpha$ -1º: Separación entre perfiles igual o superior a 20 mm.
  - $\alpha$ -2º: Separación entre perfiles entre 10 mm. y 15 mm.
  - $\alpha$ -3º: Separación entre perfiles inferior a 5 mm.
- Respecto a las consecuencias estructurales de la corrosión, pudimos observar graves reducciones de sección en diversos elementos, llegando a veces a alcanzarse su completa inutilización, debiendo citarse por su mayor importancia el caso de diversas diagonales de las vigas principales. También hay que citar la pérdida de continuidad en algunos nudos de la celosía horizontal superior.
  - Reducciones fuertes de sección también se identificaron en ciertos elementos secundarios sin trascendencia estructural (por ejemplo, en las barras de soporte bajo los desaparecidos carriles), lo que consideramos que tenía importancia solamente desde el punto de vista estético.

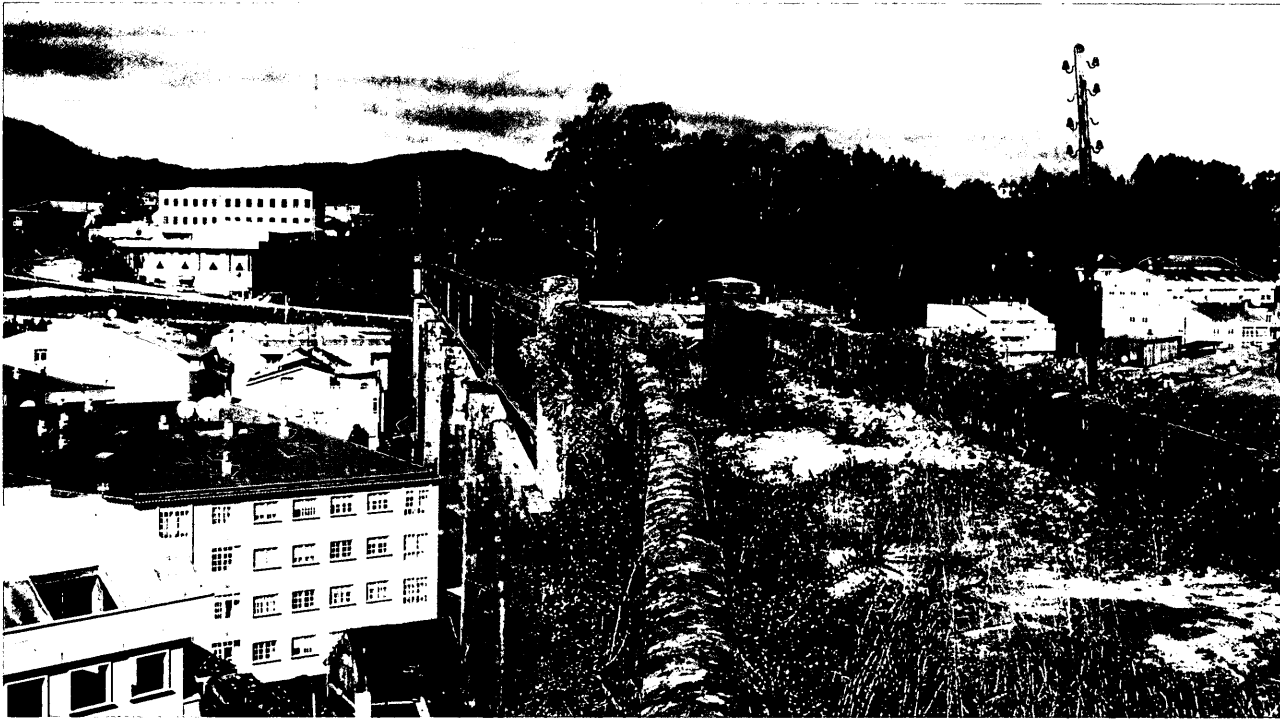
Estado actual del acceso y el tablero del viaducto.

ral en buen estado, excepto en la proximidad de los apoyos en las pilas y estribos, y la rehabilitación del viaducto para un uso distinto de aquel para el que se construyó, al estar desviada la línea.
