# Inestabilidad en los túneles de San José (Las Palmas)

## Failure in the San José tunnels (Las Palmas)

**Resumen:** El Tercer Cinturón de Las Palmas (Gran Canaria) inició su servicio hace unos diez años. Sin embargo la zona de comunicación con el mar retrasó dos años su entrada en servicio, al producirse una inestabilidad en uno de sus túneles (San José), de casi 20 m de anchura. El terreno excavado era tipo volcánico (fonolitas, arcillas expansivas y formaciones gruesas cuaternarias). El colapso tuvo lugar en el túnel derecho, con una longitud de unos 90 m y hubo que adoptar importantes medidas para resolverlo, teniendo en cuenta que, en superficie, había viviendas. En este trabajo se describe el problema, las soluciones adoptadas y los controles llevados a cabo.

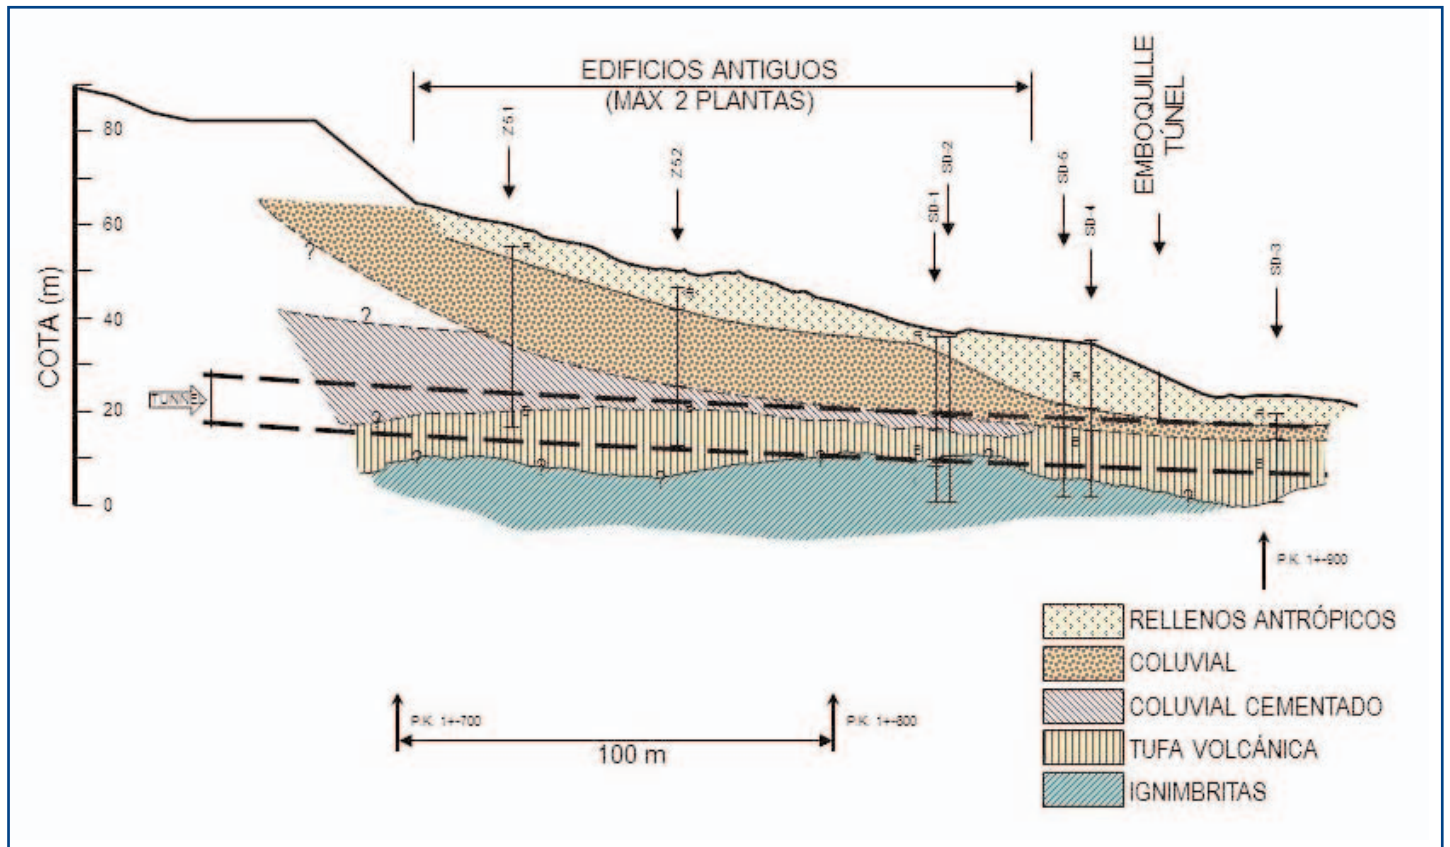
Fig. 1. Estratigrafía de la zona

- Brecha volcánica, heterogénea y con grado de cementación variable sobre estos materiales aparecían importantes espesores de rellenos antrópicos, heterogéneos y de consistencia variable con bolos gruesos y arcillas (espesores de hasta 15 m, como se ve en la Fig. 1, (1)).

Como se deduce del perfil estratigráfico de la Fig. 1, en la zona del emboquille, lado mar (P.K. 1+870, aproximadamente) el espesor de los rellenos antrópicos (muchas veces, especialmente en esa zona, vertidos), procedentes de diversas excavaciones próximas, variaba entre 10 y 15 m. Su contenido incluía gruesos y bolos, ya que, casi siempre, el origen de estos rellenos es la Formación Las Palmas, por lo que considerar que podía haber bolos de 1 m de diámetro no era extraño. De hecho, superficialmente, en la zona del talud en el que se había de si-

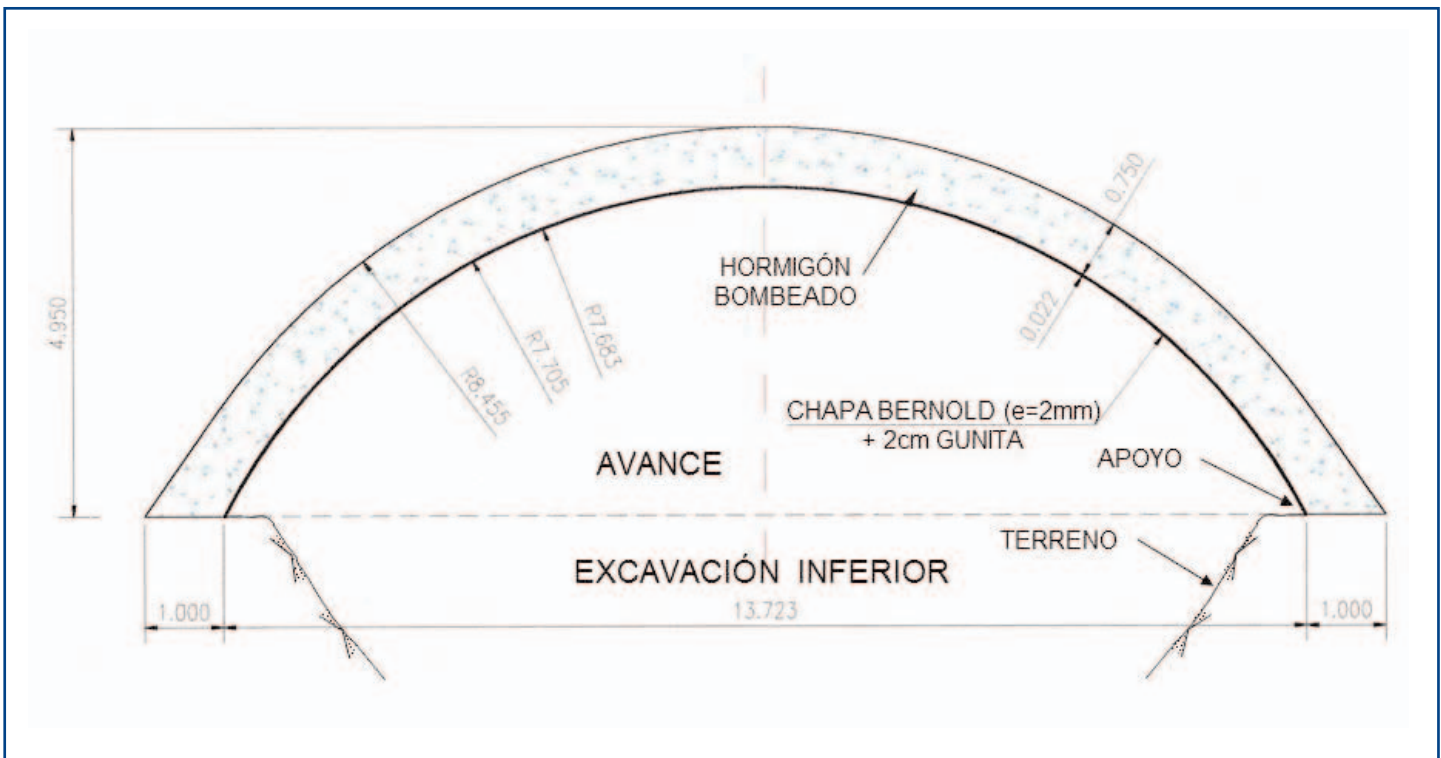
Fig. 8. Túnel de San José: Sección tipo de avance.

El túnel, como ya se ha indicado, se inició con el avance mediante método Bernold, desde las dos bocas. La destroza se comenzó a continuación, dejando apoyada la bóveda del sostenimiento en unas pequeñas bermas (Fig. 8). Por diversas razones constructivo-organizativas, se dejó mucho tiempo abierta esta situa-

- Avance desde las dos bocas (después de hacer el emboquille lado mar, (Fig. 1).
- La destroza central estaba excavada a lo largo de una longitud muy grande.
- El apoyo de la bóveda se iba haciendo con bermas pequeñas (Fig. 8).
- La excavación de la destroza abierta permitía la desecación del terreno en la zona de bermas, en que el terreno era una toba arcillosa con minerales esmectíficos (expansiva), abriéndose fisuras importantes en la misma.

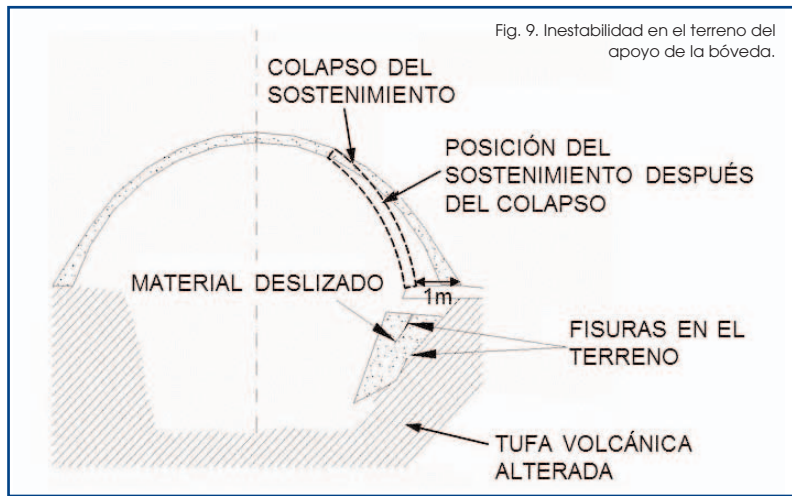
Fig. 9. Inestabilidad en el terreno del apoyo de la bóveda.

Con esta situación se produjo un fallo de las bermas en uno de los túneles, a través de las fisuras abiertas en la toba arcillosa y se produjo el derrumbe de la bóveda. En la Fig. 9 puede verse el esquema del deslizamiento de cuñas en la toba, volcánica alterada y en la Fig. 10 cómo quedó colgando el sostenimiento Bernold, lo que permitió ver la presencia de grandes bolos.

Desde el primer momento (al día siguiente del hundimiento) se consideró que el hundimiento se debía a la conjunción de la presencia de la toba alterada (con arcillas expansivas) en el apoyo de la bóveda, la formación de grietas por desecación en las bermas excavadas en dicho material y a la presencia de bolos menos cementados en bóveda, probablemente debido a la existencia de una paleovaguada, lo que se dedujo de la aportación de algo de agua en bóveda (como luego se confirmó).

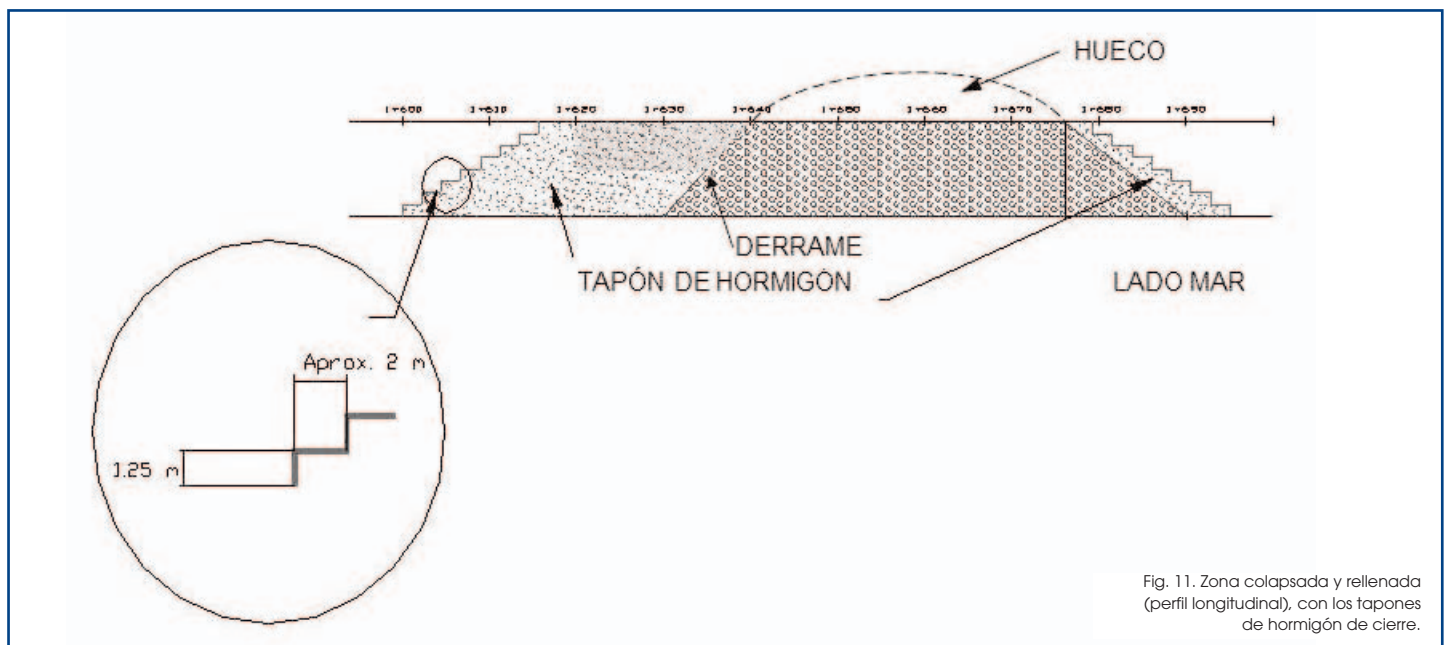
Fig. 11. Zona colapsada y rellenada (perfil longitudinal), con los tapones de hormigón de cierre.

Este derrumbe afectó a unos 90 m, en total, en el túnel derecho, con diferente aspecto en el lado tierra y en el lado mar. Para limitar el problema se ordenó construir (antes de 24 horas de haberse produ-

cido el colapso), taponos de hormigón, a fin de cerrar y limitar las zonas inestables (Fig. 11).

- Debía rellenarse de mortero y hormigón toda la zona afectada por el hundimiento (ambos extremos), para que no pudiera continuar la inestabilidad (Fig. 11).

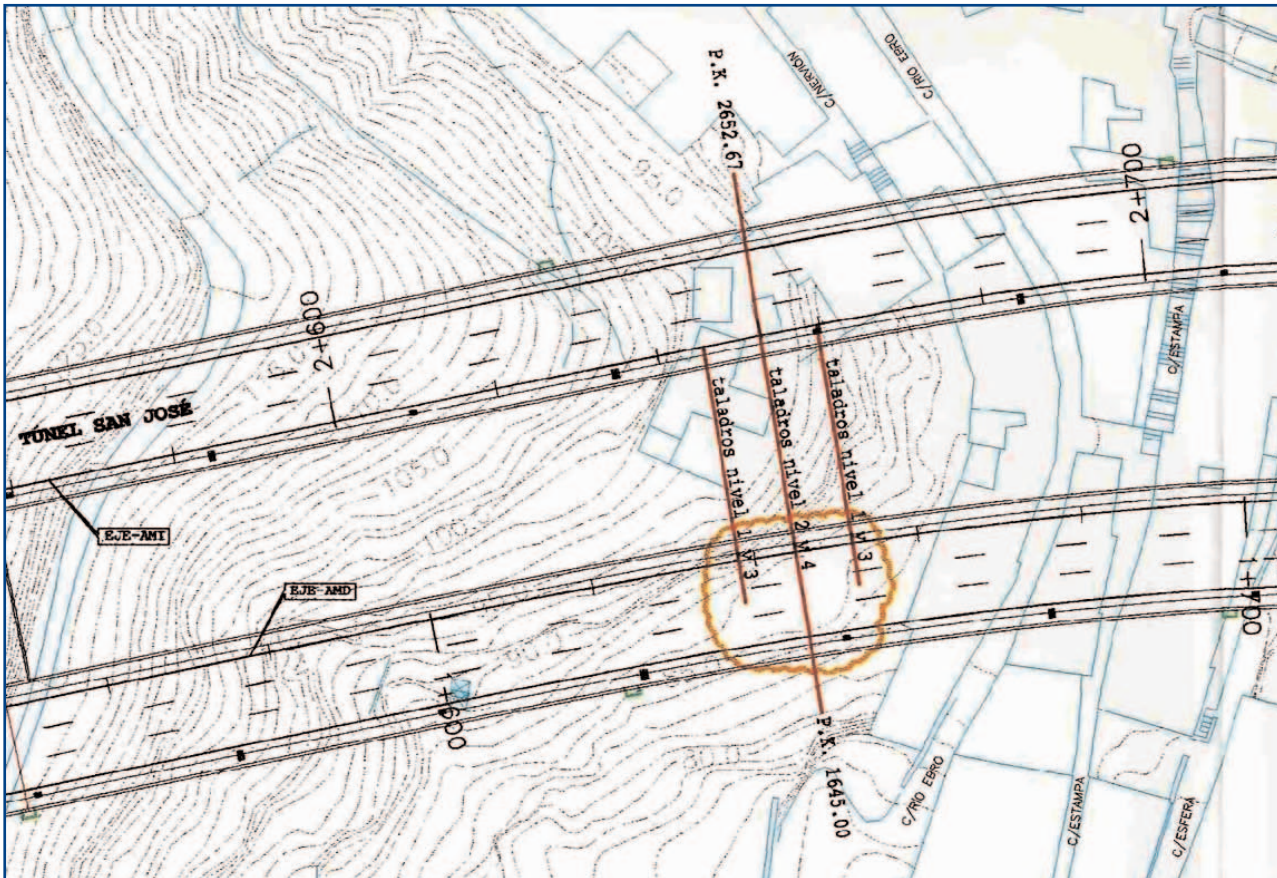
Fig. 13. Situación de la "campana" en planta.

- Reforzar el otro túnel (el izquierdo) para que no siguiera el camino del primero.
- Establecer medidas en superficie, para que el hueco sobre la bóveda (en la zona hundida) no llegará a superficie. Se dedujo que se había formado una “campana” sobre el hundimiento pero no había llegado a superficie.

- Aumento del control de convergencias en el túnel izquierdo y en las proximidades de la zona hundida, en el túnel derecho.
- Aumento de la auscultación de superficie, sobre todo sobre la zona hundida y alrededores, mediante regletas en edificios (Fig. 12).
- Perforación de varios sondeos para localizar la “campana”. A continuación y periódicamente, se bajaba un útil que permitía posicionar la bóveda de la “campana” en cuatro puntos y vigilar su posible evolución (Figs. 13 y 14).

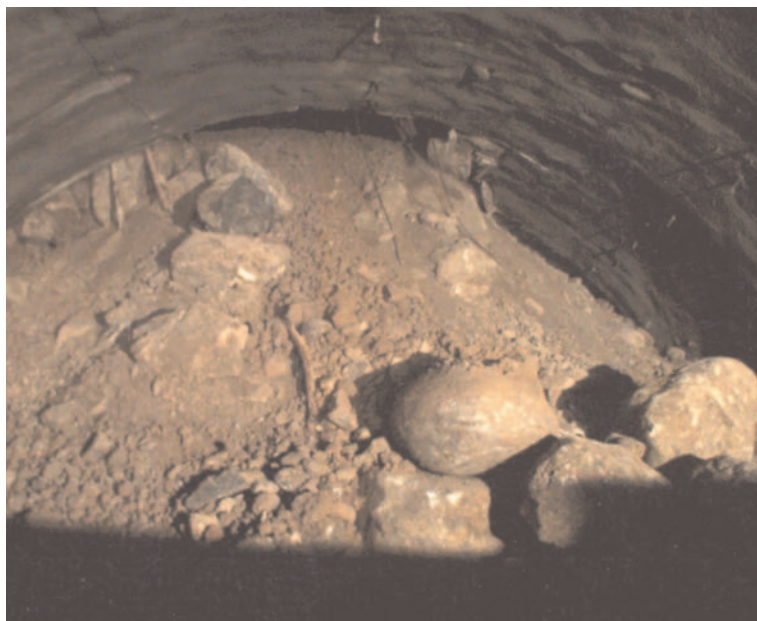
Fig. 16. Derrumbe lado mar.

La Fig. 16 muestra el talud del derrumbe lado mar, con grandes bolos sueltos (de diámetro entre 1,0 y 1,5 m), mientras que en la Fig. 17 puede verse el hormigonado de la parte inferior del tapón, lado tierra, y en la Fig. 18 el tapón de cierre del lado tierra, totalmente hormigonado.
