# Rehabilitación de los túneles de Niévares (Asturias) por las patologías derivadas del depósito de sales carbonatadas en su sistema de drenaje

## Resumen

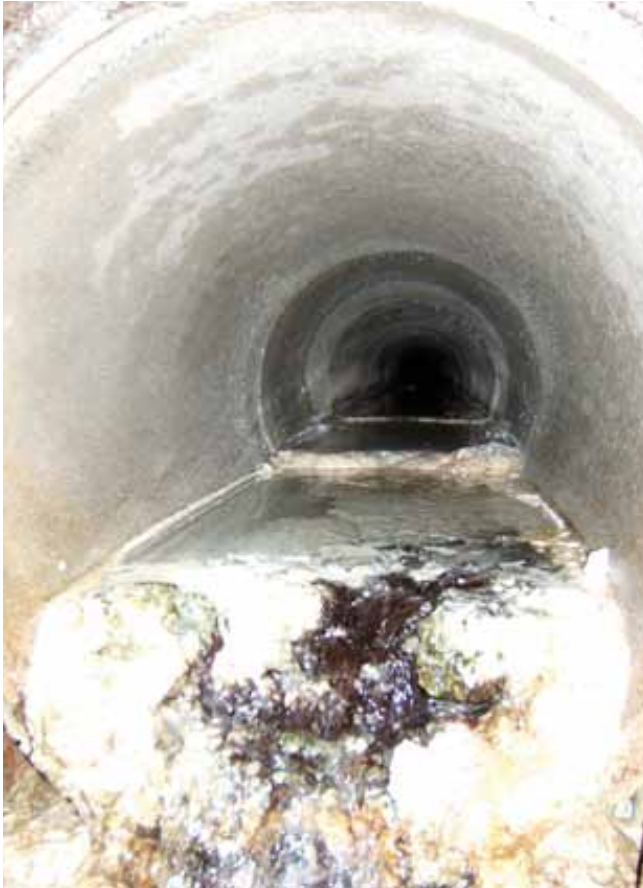
Al poco tiempo de la entrada en servicio, se apreció existencia de obstrucciones importantes de carbonato cálcico en los tubos que conformaban el sistema de evacuación de

Fig. 3. Obstrucción en las canalizaciones del túnel

La deposición y acumulación de carbonato cálcico ha provocado la formación de barreras sólidas, a veces de magnitud considerable, las cuales impiden el correcto funcionamiento de los sistemas de drenaje, tanto de los drenes colectores y del colector de filtraciones, como del colector de vertidos, conectado a este último. Además se han detectado diversos movimientos y deformaciones en el revestimiento y daños (fisuras) en hastiales y calzada.

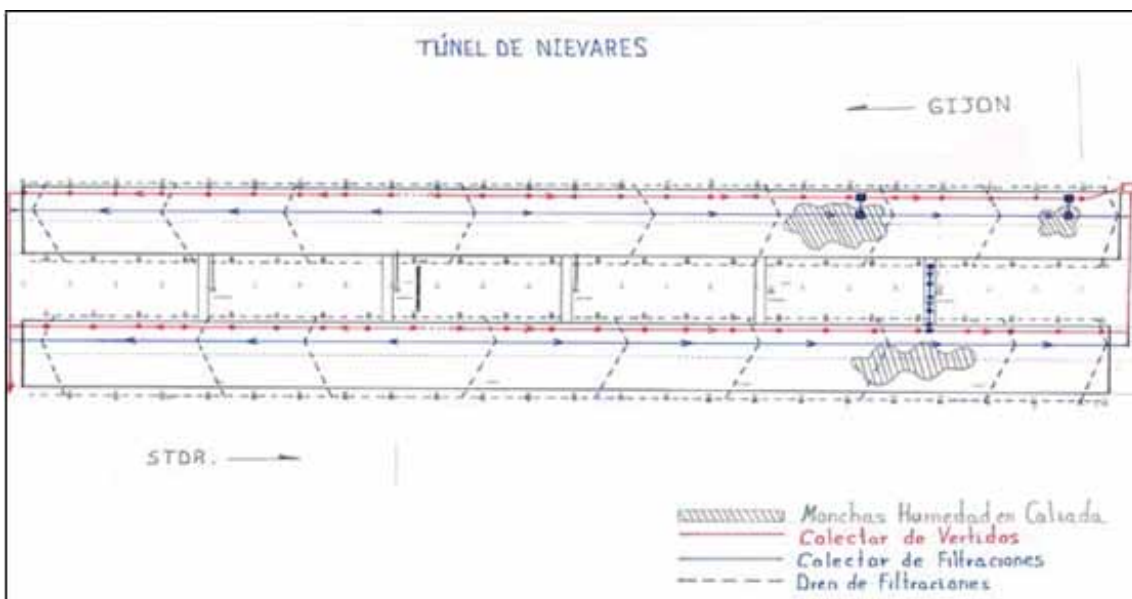
las aguas (Fig. 3). Debido a la ausencia de arquetas intermedias en el colector de filtraciones, se tuvo que conectar este último (ya anulado en diversos puntos por la citada acumulación mineral) al colector de vertidos, para lograr la evacuación de todas las aguas existentes, y así mantener la seguridad en el tráfico rodado (Fig. 4).

Fig. 4. Esquema del funcionamiento actual del drenaje en los túneles de Niévares

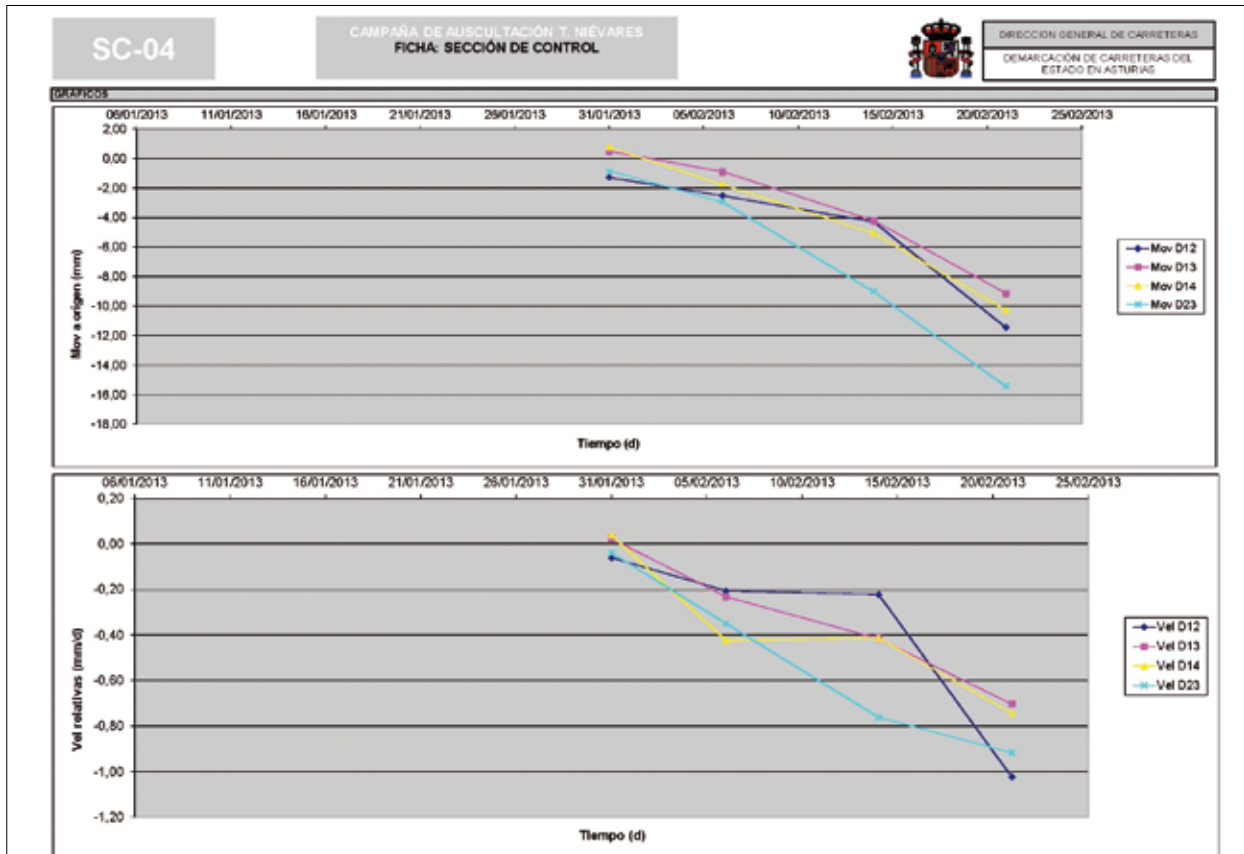
Fig. 5. Movimientos medidos en la sección de convergencia SC-04

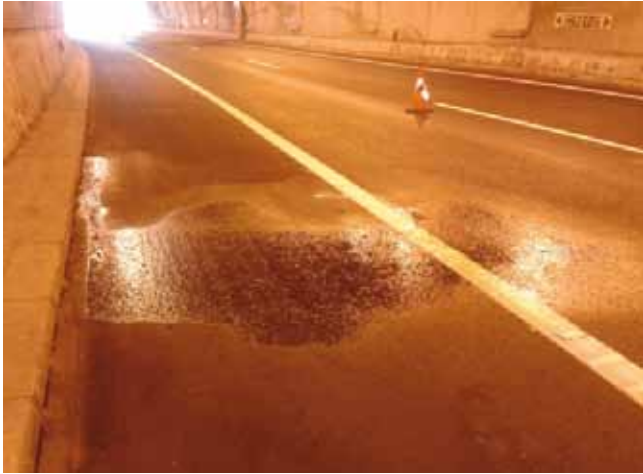
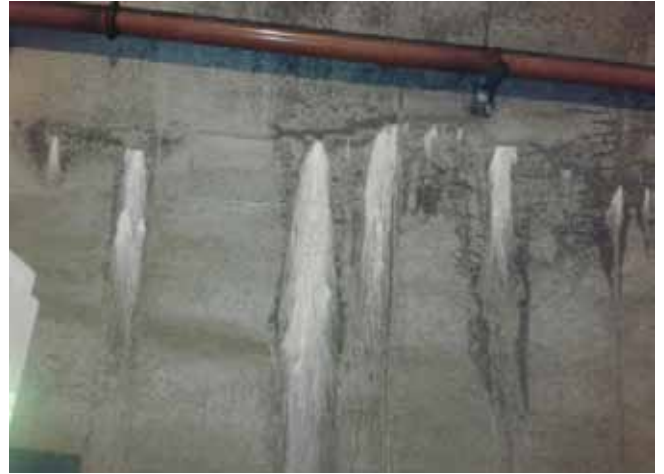
En los hastiales de esas mismas zonas, se apreció la formación de fisuras, formando aproximadamente un ángulo de 45°, y con su arranque en las juntas de los anillos de hormigonado del revestimiento.

A través de las fisuras de la calzada y de los hastiales se producía la acumulación de agua en la calzada, que generaba la posibilidad de hidropneumático. (Fig. 6). Ante el aumento de la subpresión hidráulica actuante sobre el inicio de los hastiales y la solera del revestimiento, tuvieron que realizarse taladros de alivio en el firme, los cuales, al ejecutarse, provocaron una surgencia de unos 80 a 100 cm de altura.

Fig. 6. Filtraciones que generaban presencia de agua sobre el pavimento

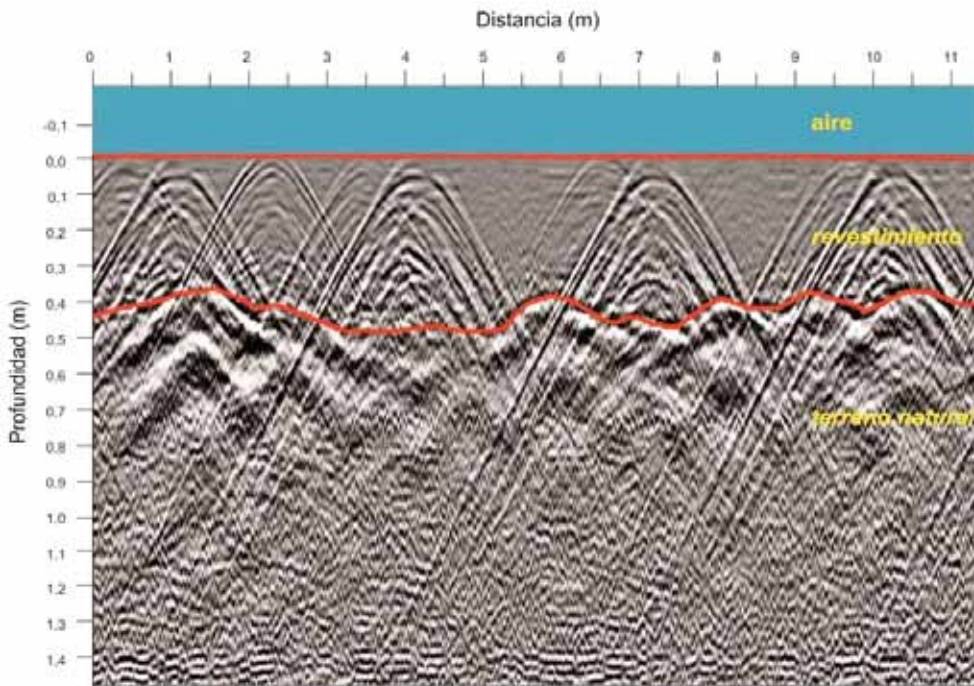
Fig. 9. Fragmento del radargrama correspondiente al canal 1 del perfil superior en hastial

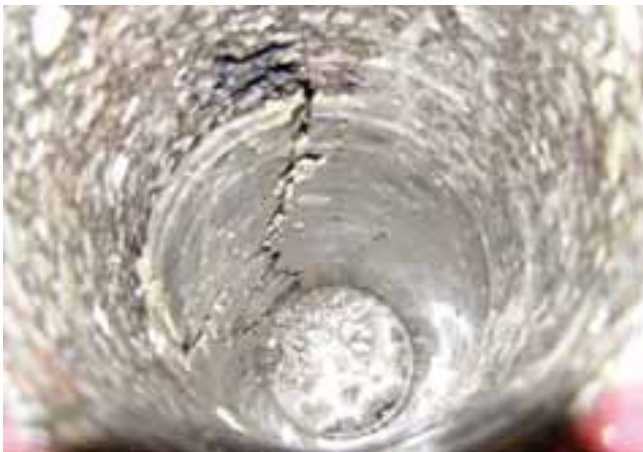
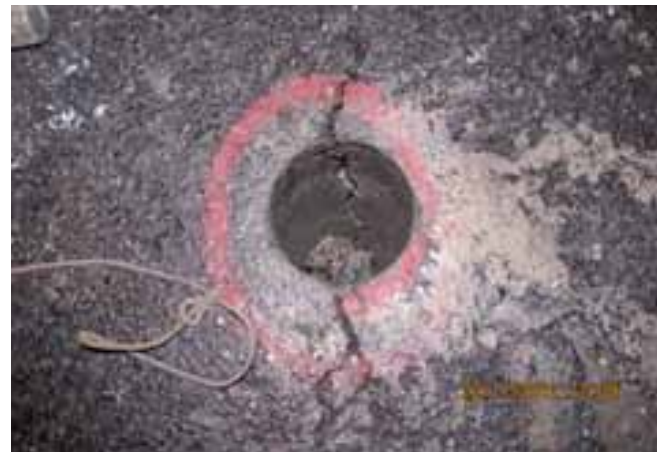
Fig. 10. Imágenes de la zona de extracción de los diferentes testigos

de fisuración y flexión de la plataforma, que tienen mayor importancia en ese tubo A, donde se ha determinado una fisura longitudinal en solera, hasta 15 cm de profundidad, que se corresponde con la grieta en superficie de la capa de rodadura, entre los PKs 363+467 y 363+480. En el tubo B (sentido Gijón) tan solo se ha identificado una posible fisura en la solera del PK 363+464,5, que produce una reflectividad anómala muy concentrada, debido a la circulación del agua.

En las fisuras sobre la calzada, se decidió la realización, de taladros con toma de testigo para verificar el estado y alcance de las mismas. Se perforaron 8 taladros con testigo en el firme del tubo A (sentido Villaviciosa), con 45 cm de longitud, los cuales ratificaron la continuidad de dicha fisura hasta la solera de hormigón, con una alta probabilidad de que esta también se encuentre fisurada totalmente. Las fotografías de la Fig. 10 ilustran la continuidad de la fisura en el pavimento dentro de la solera de hormigón.

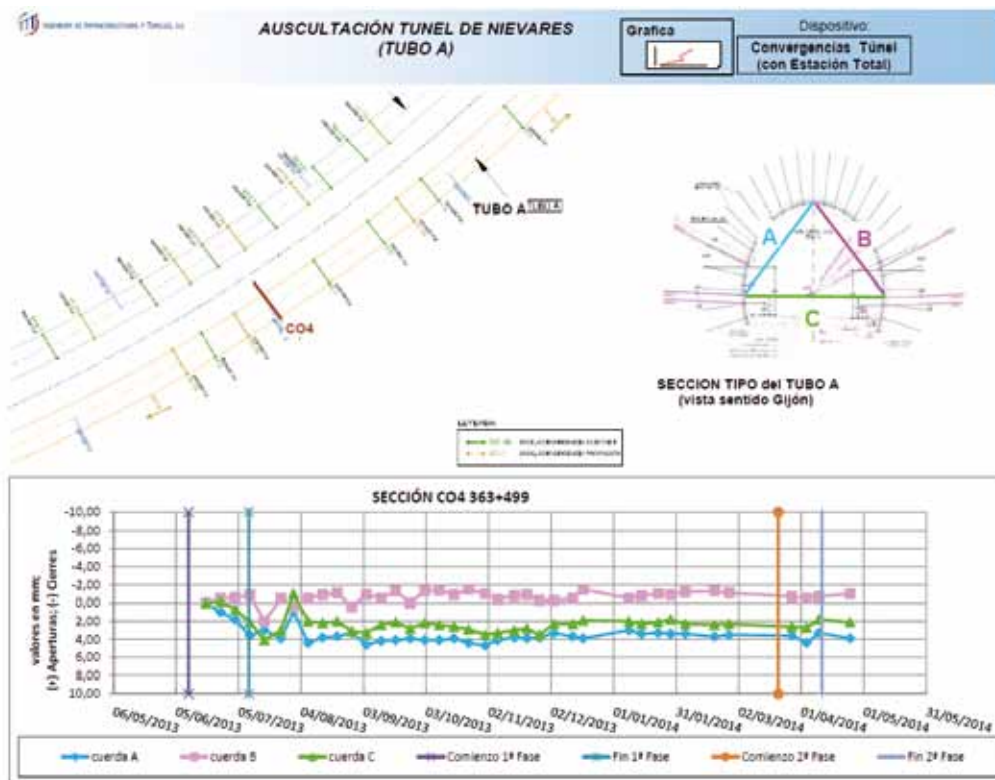
Fig. 11. Evolución de las convergencias en la sección CO-4 del tubo A

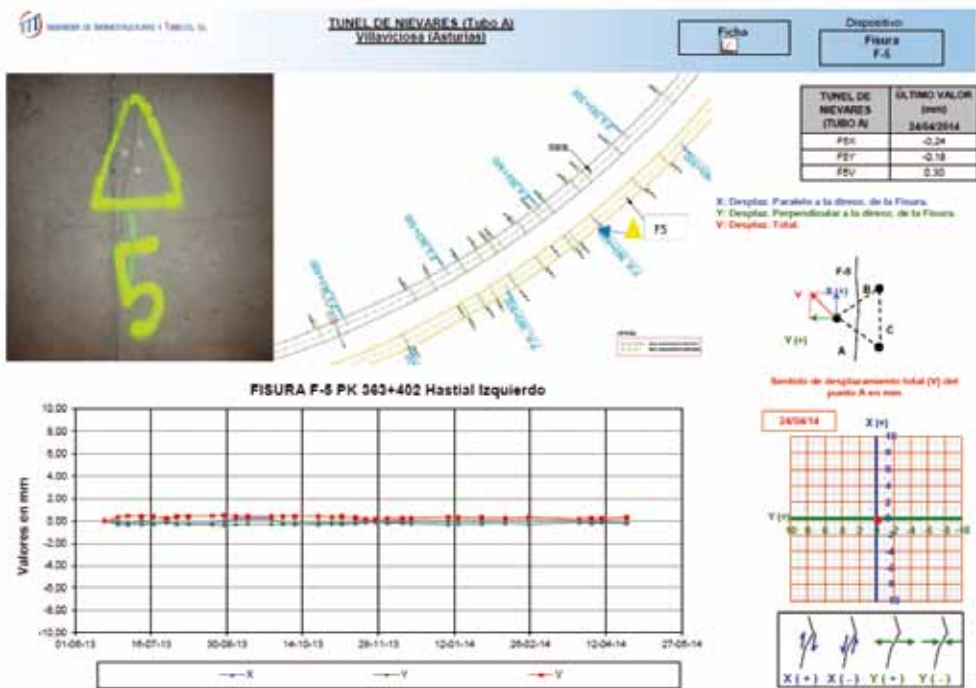
Fig. 12. Seguimiento de la fisura F-5 de hastiales

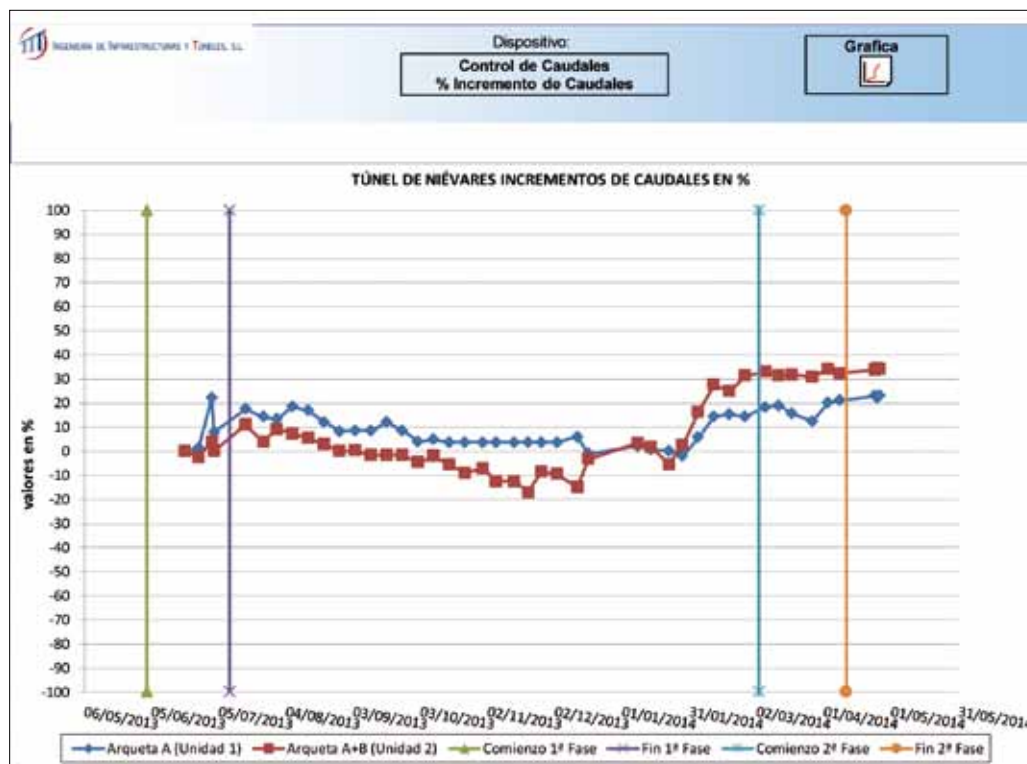
Fig. 14. Evolución del caudal evacuado por el colector del Tubo B (Unidad 1), y del total de ambos túneles (Unidad 2)

del 30 % en el conjunto de ambos túneles, al final de las actuaciones de mejora del sistema de drenaje (Fig. 14); siendo el caudal evacuado del orden de 1,5 l/s en el Tubo A y 1,9 l/s en el Tubo B.

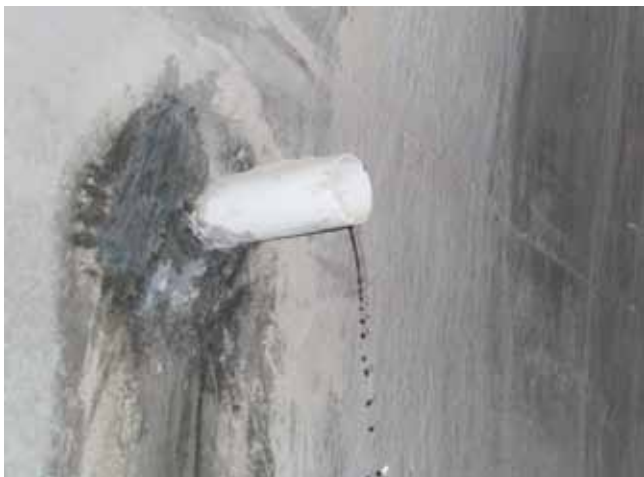
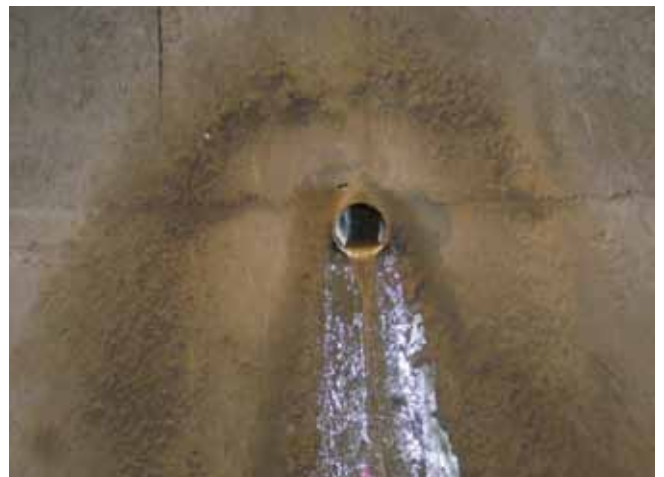
Fig. 20. Aporte de agua a través de los drenes de los hastiales

La evacuación de esta agua, acumulada en el trasdós del revestimiento, implicó una disminución, y posterior desaparición, de la infiltración de agua a través tanto del pavimento, primeramente, como más tarde por las fisuras por los hastiales.

La perforación para la colocación de los drenes, se realizó en un diámetro de 110 mm, necesario para poder introducir un tubo ranurado de PVC de diámetro 90 mm, protegido en toda su longitud con un geotextil que evita la filtración de material arcilloso y/o margoso. Una vez finalizada la perforación se procedió a colocar la tubería dren por tramos hasta conseguir la longitud requerida. Los 0,5 m más superficiales del dren son de tubo ciego, para evitar el afloramiento de sales calcáreas en el contacto dren-hastial. Desde el comienzo de la perforación de los drenes, se pudo apreciar la gran cantidad de agua que circulaba por detrás del revestimiento del túnel, y en algunos casos con cierta presión (Fig. 20).

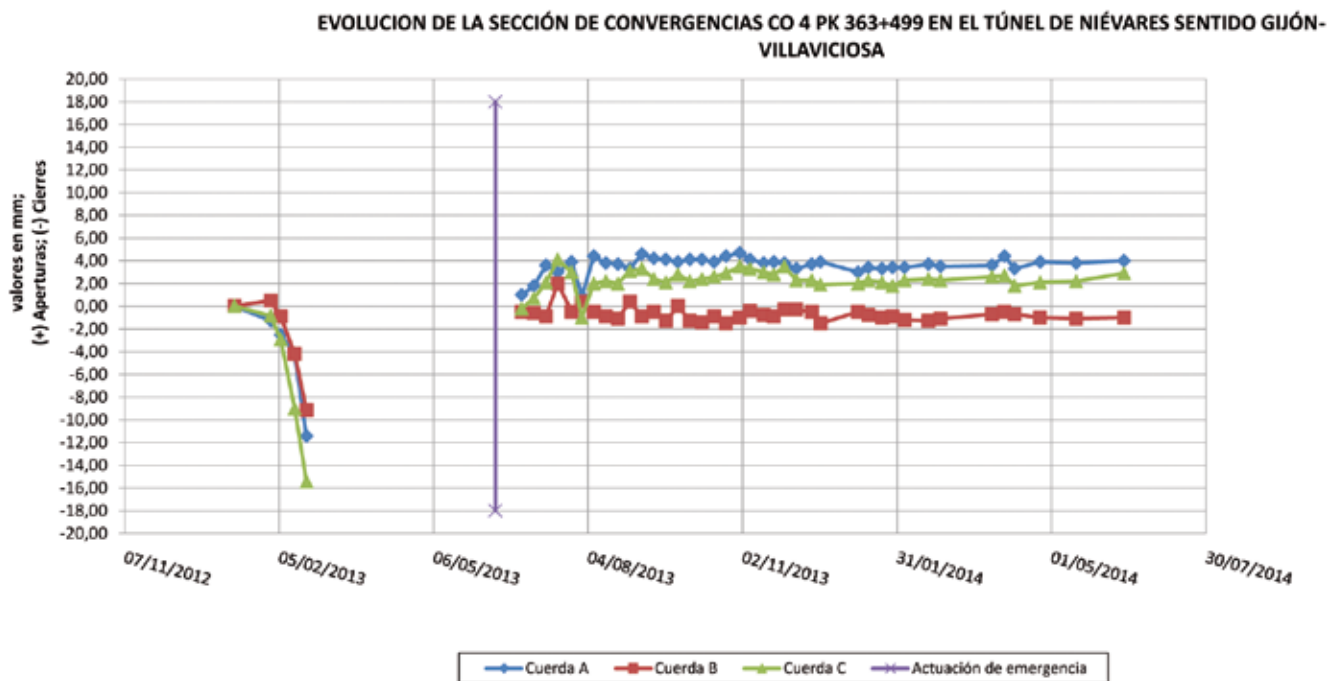
Se ha podido comprobar que desde el inicio de las actuaciones no solo ha cesado el cierre de la sección del revestimiento, sino que en algunos casos, se ha recuperado parte del cierre que se había producido en la sección, llegando a recuperar hasta 12 mm (Fig. 23) en la cuerda horizontal. En cuanto a las fisuras, se ha confirmado que desde el comienzo de las actuaciones no han sufrido cambios significativos.

Fig. 23. Gráfico representativo de la evolución de las medidas de convergencias en el tramo más afectado del Tubo A (Sentido Villaviciosa)
