Pasarela peatonal sobre el río Te en Rianxo

En este artículo se expone el proyecto y la ejecución de una obra ejecutada por vía de emergencia para sustituir una pasarela peatonal de madera que quedó seriamente dañada por un acto vandálico por otra pasarela metálica, muy ligera, de tablero intermedio, en la que se impidió el pandeo del arco con el trabajo a flexión de los montantes metálicos verticales.

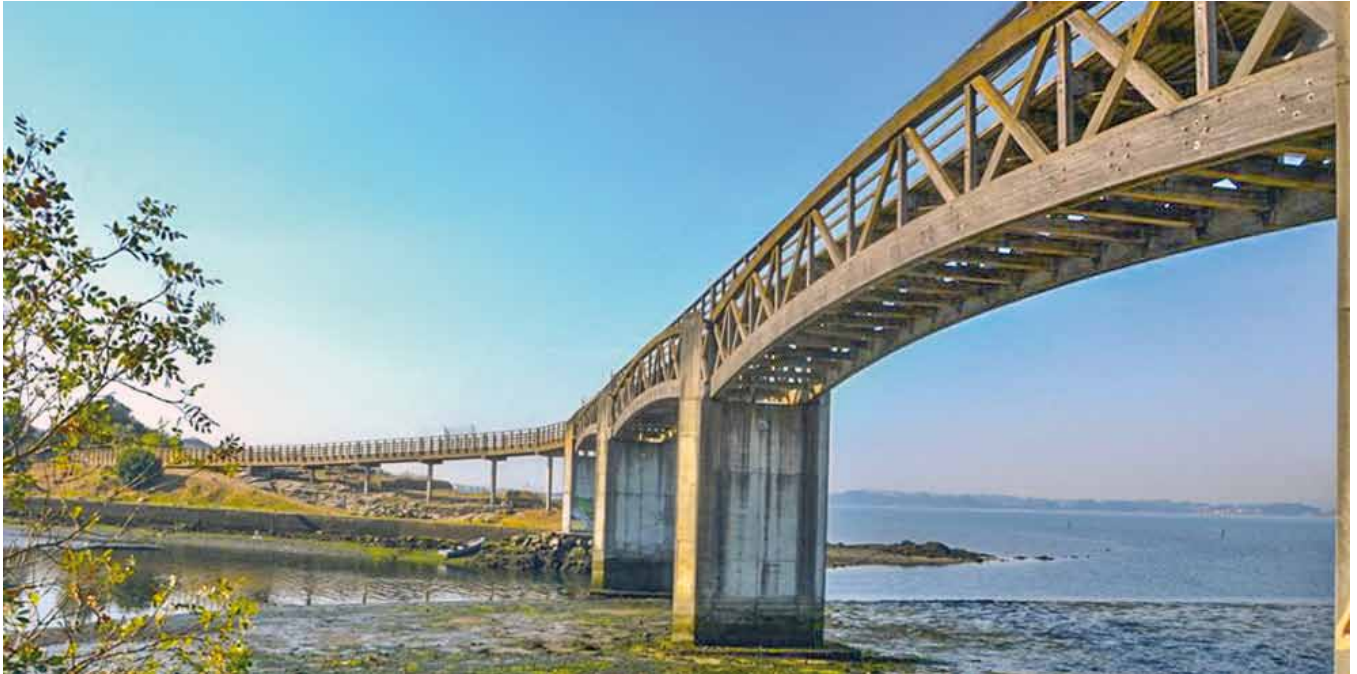
Fig. 1. Vista general de la pasarela de madera con la rampa de acceso en Rianxo

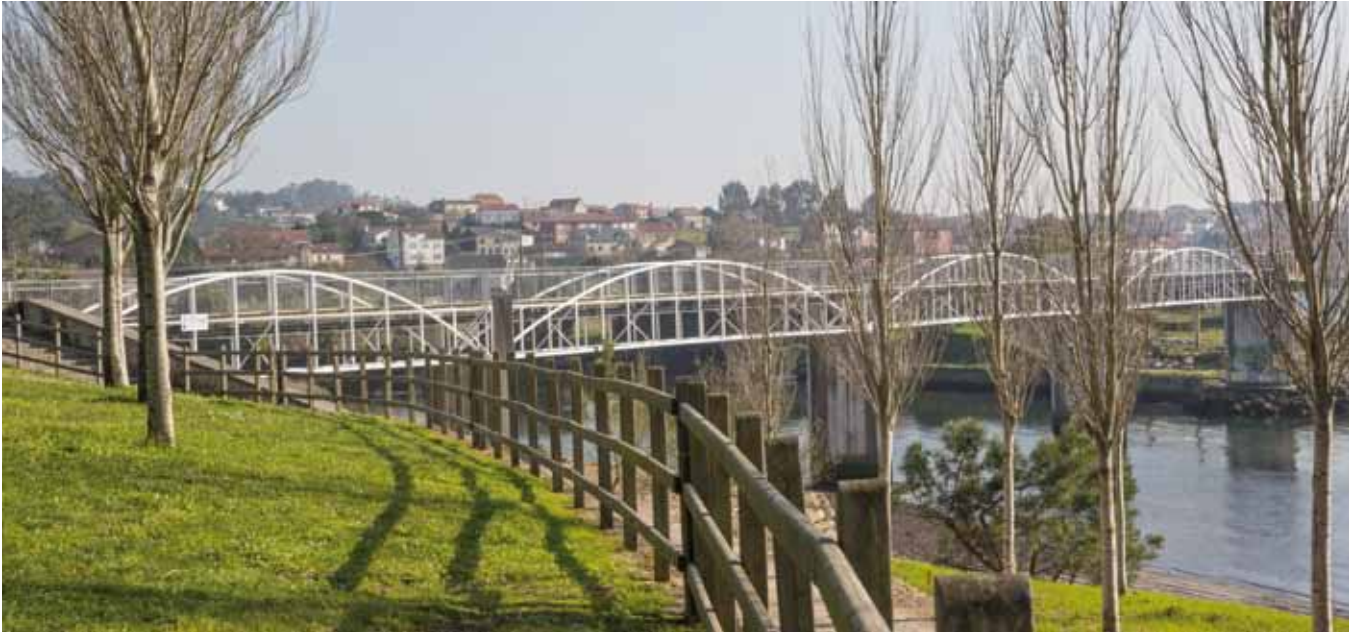
Fig. 2. Vista General de la pasarela terminada

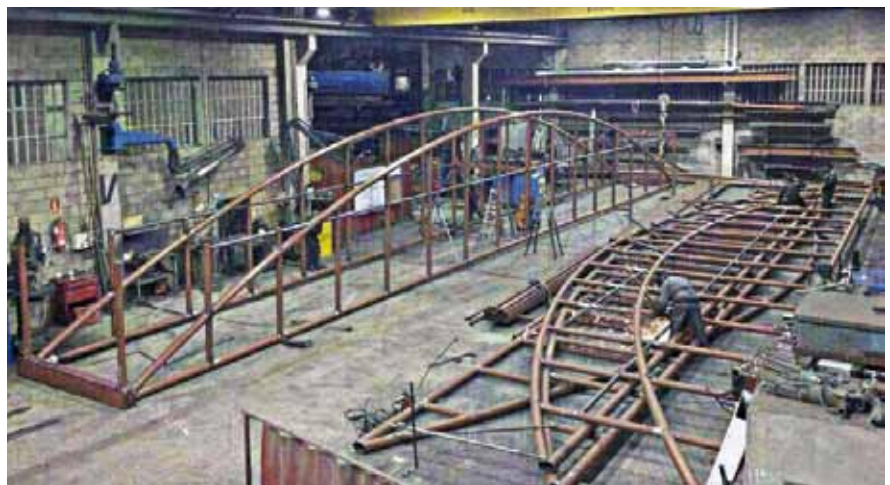
Fig. 3. Prefabricación en taller

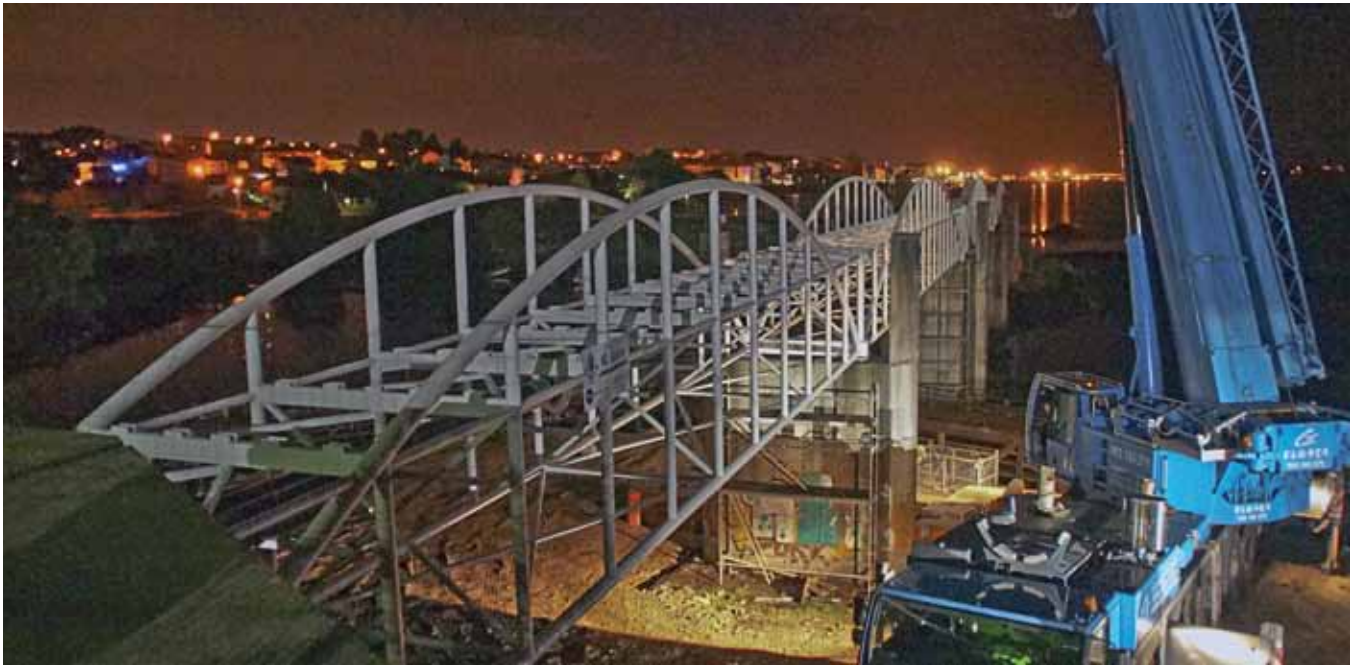
Fig. 4. Montaje en obra

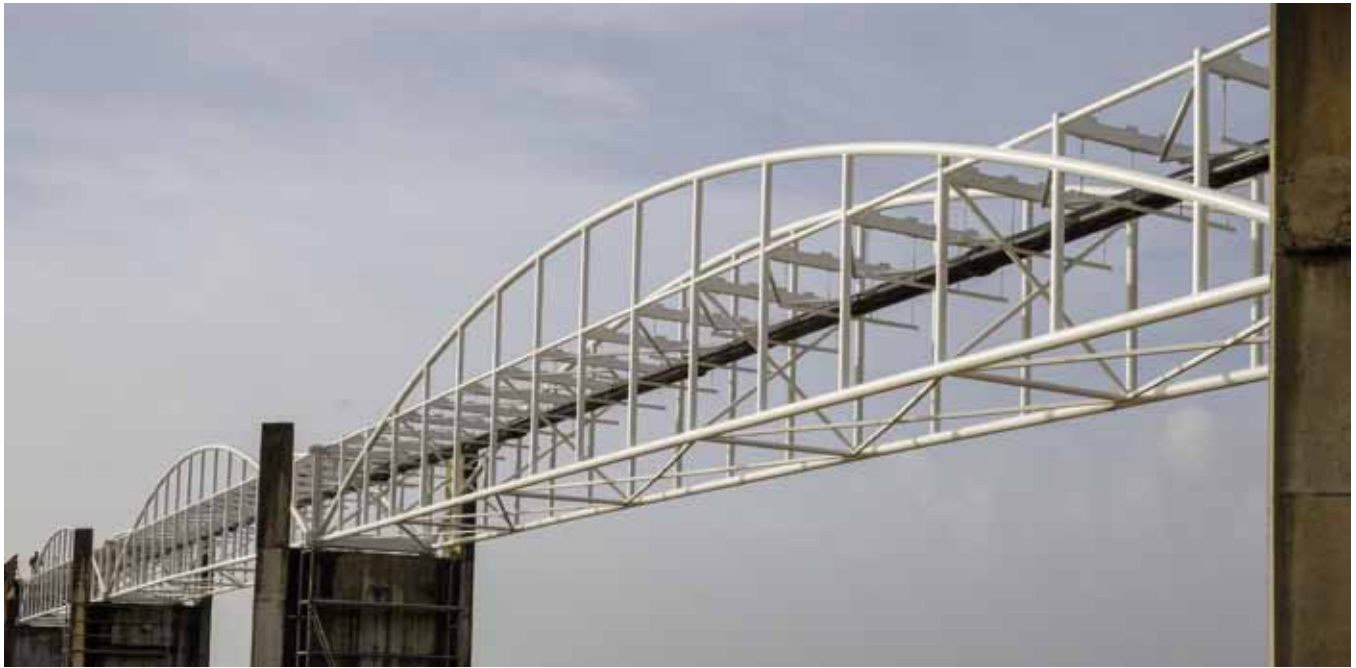
Fig. 5. Esqueleto estructural metálico
