## **Adecuación del aliviadero de la presa de Alarcón a la normativa vigente. Cuenca (España)**

**Roque J. Piñero Coloma**

Director de Construcción de Construcciones Alpi,S.A.

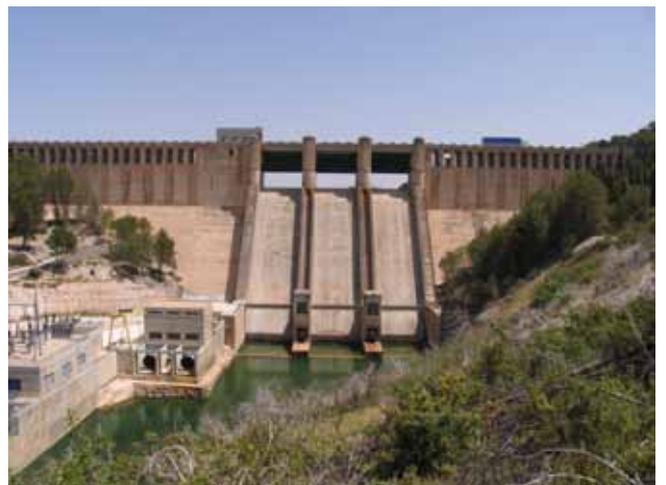
Vista general de la presa desde aguas abajo. Estado inicial

cimiento, principalmente patologías en el hormigón. El riesgo tan elevado que suponía el posible fallo obligó a una urgente actuación y adecuación de la estructura al completo. Se evaluó el estado de los hormigones en toda la presa, incluyendo así los paramentos, aliviadero, coronación, estructura sobre el aliviadero, etc. y se proyectaron las actuaciones con un condicionante fundamental, mantener el régimen de explotación de la presa en todo instante.

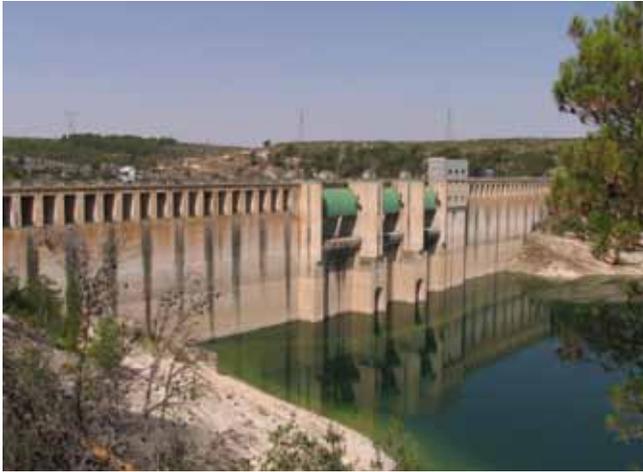
vista general de la presa desde aguas arriba. Estado inicial

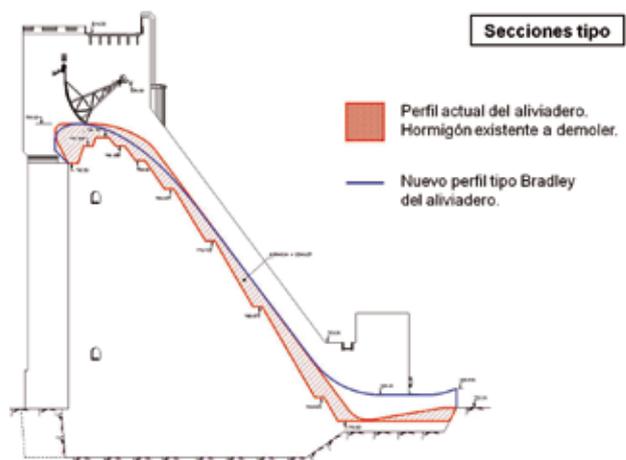
El hormigón del Aliviadero estaba fuertemente fisurado por el motivo expuesto y a su vez por el desgaste sufrido en diversas situaciones de alivio de caudales.

Perfil de demoliciones y nueva sección hidráulica del Aliviadero

En fases anteriores se realizaron tratamientos superficiales con poca durabilidad. En este caso se optó por la demolición de forma escalonada de los primeros metros superficiales del hormigón del paramento, adaptando el nuevo perfil a una nueva solución mejorada hidráulicamente. Esto obligó a :

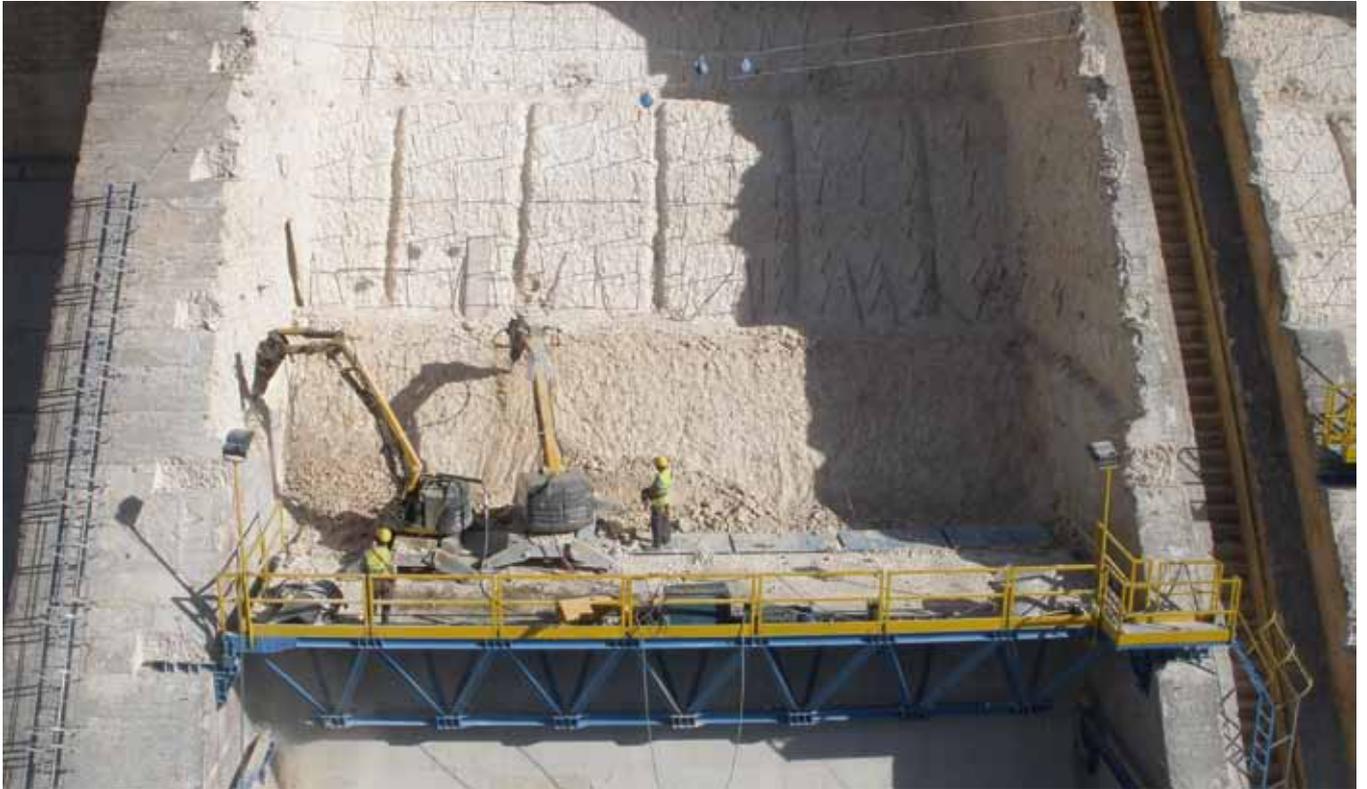
**Ejecución de la demolición robotizada de uno de los aliviaderos desde la plataforma móvil**

Para la demolición del hormigón se descartó el empleo de explosivos, optándose finalmente por una demolición robotizada más controlada. Estos equipos se desplazaban sobre una plataforma móvil, situada sobre cada uno de los canales de descarga del aliviadero apoyándose en los cajeros existentes.

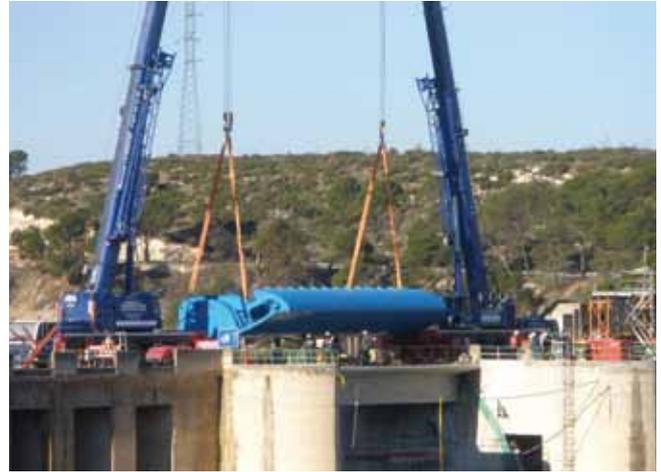
Proceso de colocación de una de las nuevas compuertas Taintor del aliviadero de 40 tn de peso

bomba y desde el pie de aguas abajo en su mayoría. La modificación del perfil hidráulico del aliviadero obligó a la instalación de unas compuertas Taintor nuevas. Estas nuevas compuertas, con un cuerpo de viga cajón y apertura por accionamiento oleohidráulico, se adaptan a la normativa actual permitiendo el sobrevertido.

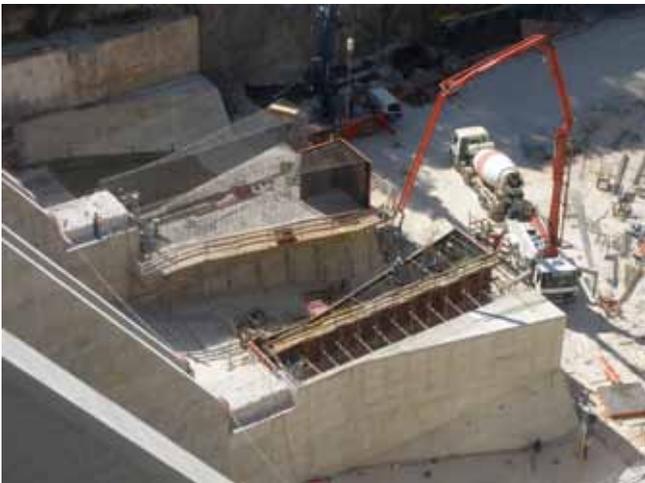
Ejecución de las nuevas cámaras de desagüe de fondo

Los desagües de fondo se ven afectados por la modificación del perfil hidráulico y sobre todo por el nuevo trampolín sumergido. Esta nueva geometría obligó a desplazar hacia aguas abajo las cámaras de llaves respecto de su situación original. Se demolieron las existentes, construyendo unas nuevas cámaras ampliadas donde se mantuvieron las compuertas BUREAU originales y se instalaron nuevas válvulas Howell-Bunger de diámetro 1.400 mm.

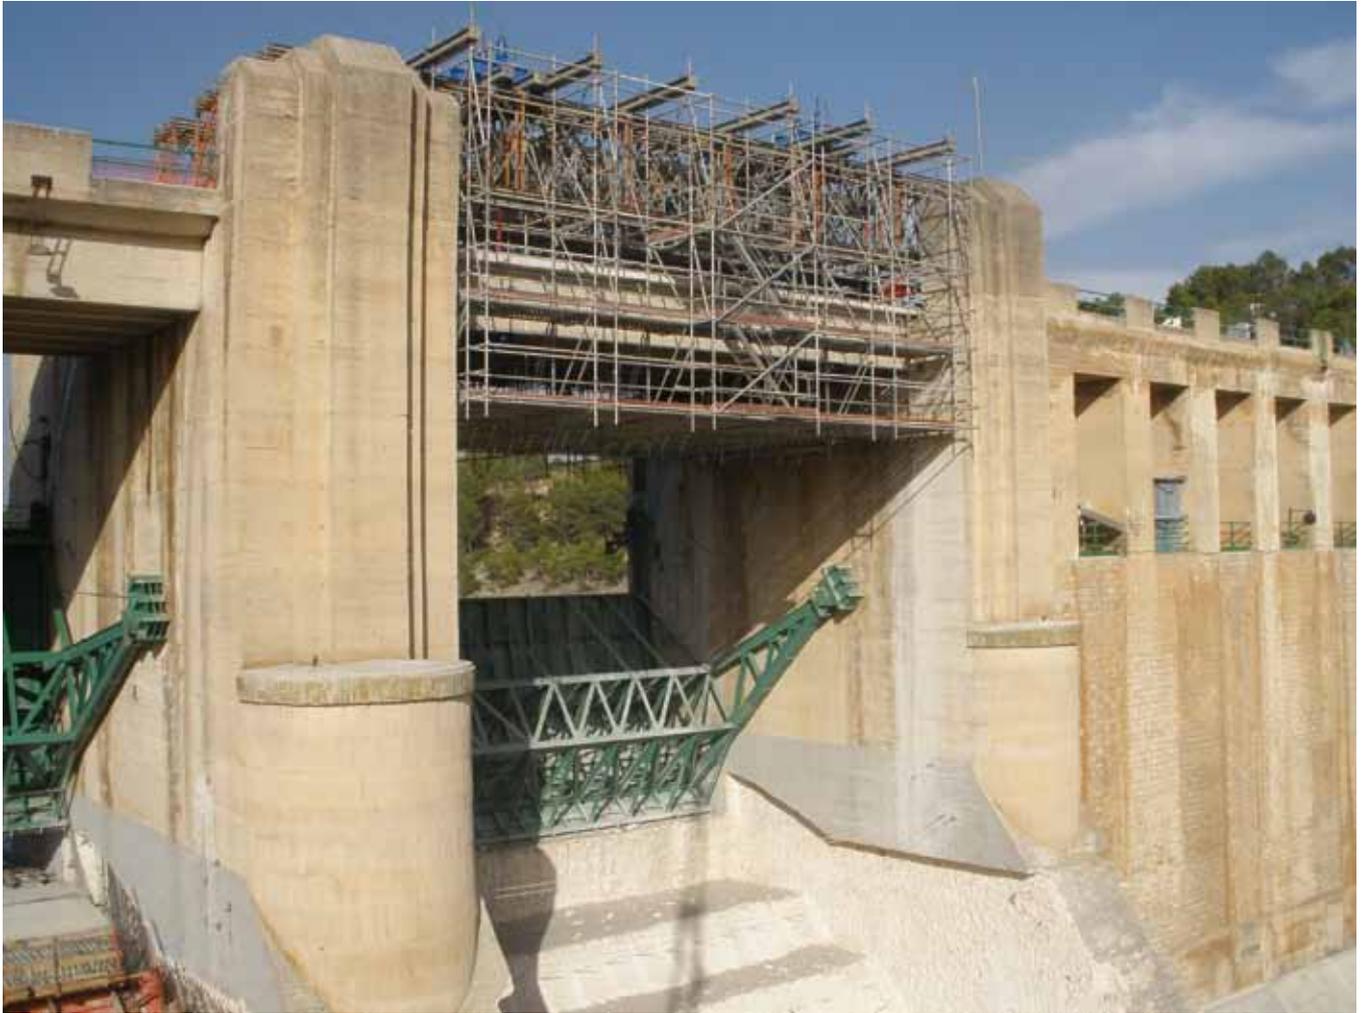
Fase de izado del tablero de la margen izquierda de la presa

vigas. Ambos problemas se identificaban con una rigidez del tablero insuficiente así como la presencia de familias de fisuras de carácter estructural.

Esto obligó, por un lado, a la reconstrucción de los estribos, eliminando el sistema de bielas, teniendo que izar cada uno de los tableros. Previamente se aligeró, demoliendo la capa de aglomerado y adoquín existente, además de recortar las aceras.

La actuación se realizó vano por vano empezando por el más cercano a la margen izquierda, iniciando la actuación con el izado del tablero. Se empleó una superestructura metálica en celosía con doce péndolas por tablero que mediante un sistema de cilindros hidráulicos suspendía la estructura completa. Con la estructura sustentada de las péndolas se reparaban los estribos seguido de las vigas de cada tablero. Terminada la reparación se posicionaba nuevamente en su situación original y antes de la retirada de la cimbra se colocaron unos encofrados colgados de esta estructura para realizar la ampliación de las aceras.
