Conferencia informativa sobre el incidente de la presa de Oroville

Resumen

El 15 de marzo de 2017 tuvo lugar en la sede central del Colegio de Ingenieros de Caminos, Canales y Puertos una conferencia informativa sobre el incidente acontecido en el aliviadero de la Presa de Oroville. Organizada por el Comité de Comunicación de Colegio conjuntamente con el Comité Español de Grandes Presas, el objetivo de la misma era fomentar el conocimiento de los aspectos de seguridad de las presas tomando como base la información disponible sobre el incidente y la gestión posterior de la emergencia por parte del titular de la presa y las autoridades locales. Con esta conferencia se inicia un ciclo de conferencias sobre temas de interés relacionados con la profesión promovido por el Comité de Comunicación del Colegio en colaboración con asociaciones técnicas sectoriales.

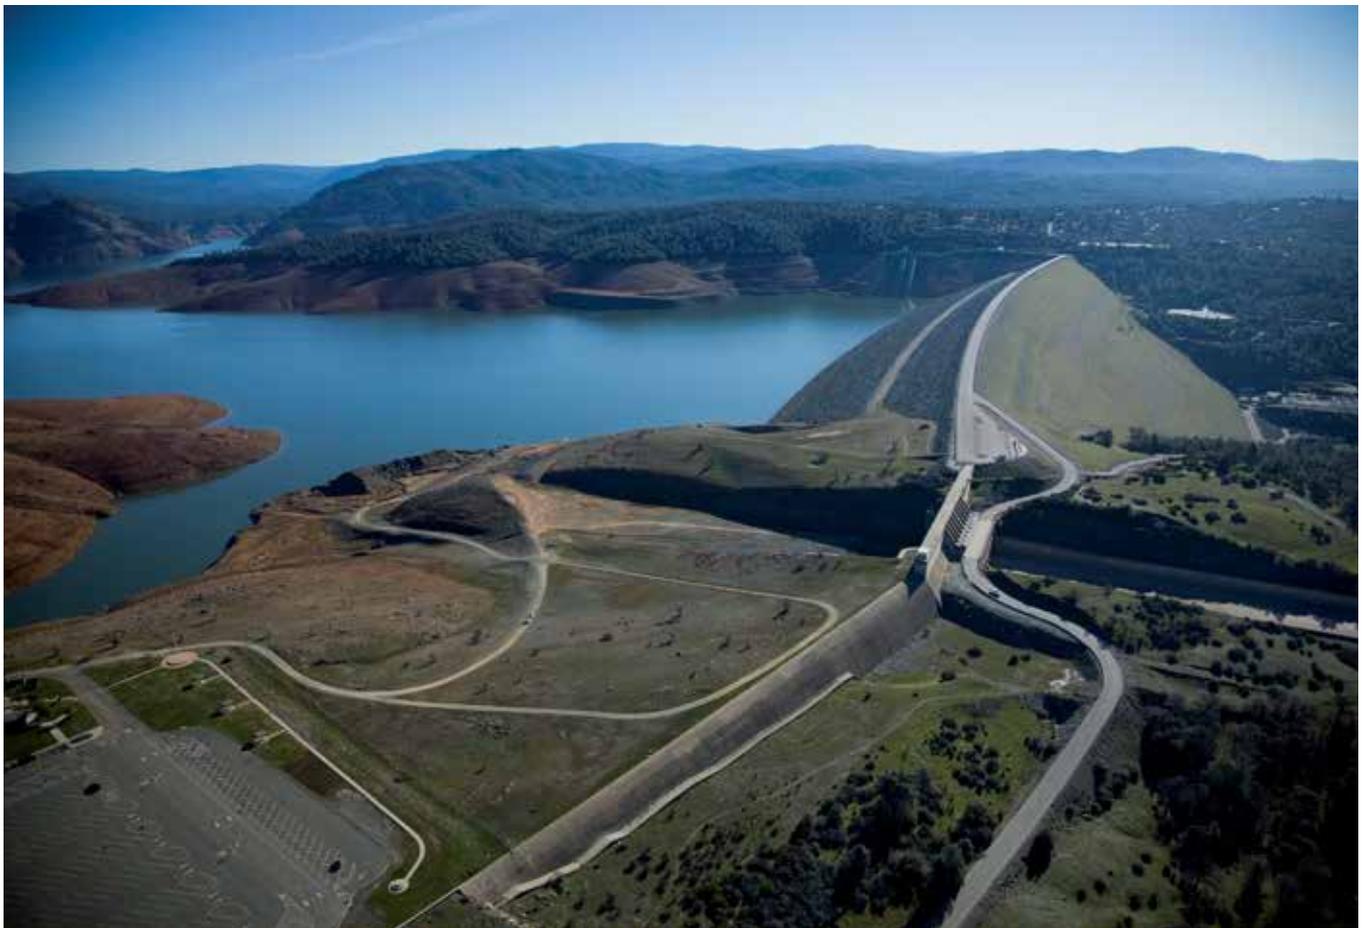
Fig. 1. Vista aérea de la presa de Oroville. En la parte inferior de la imagen se aprecia el aliviadero de emergencia (en primer término) y el aliviadero principal

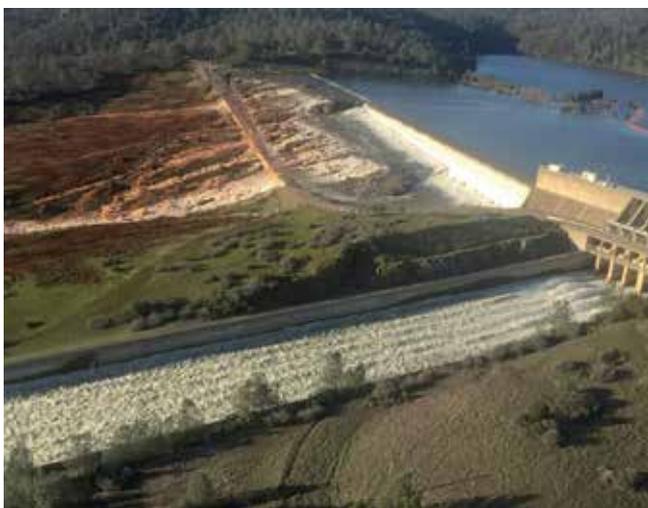
Fig. 2. Aliviadero principal (en primer término) y aliviadero de emergencia. La erosión en la ladera aguas abajo del aliviadero de emergencia es evidente

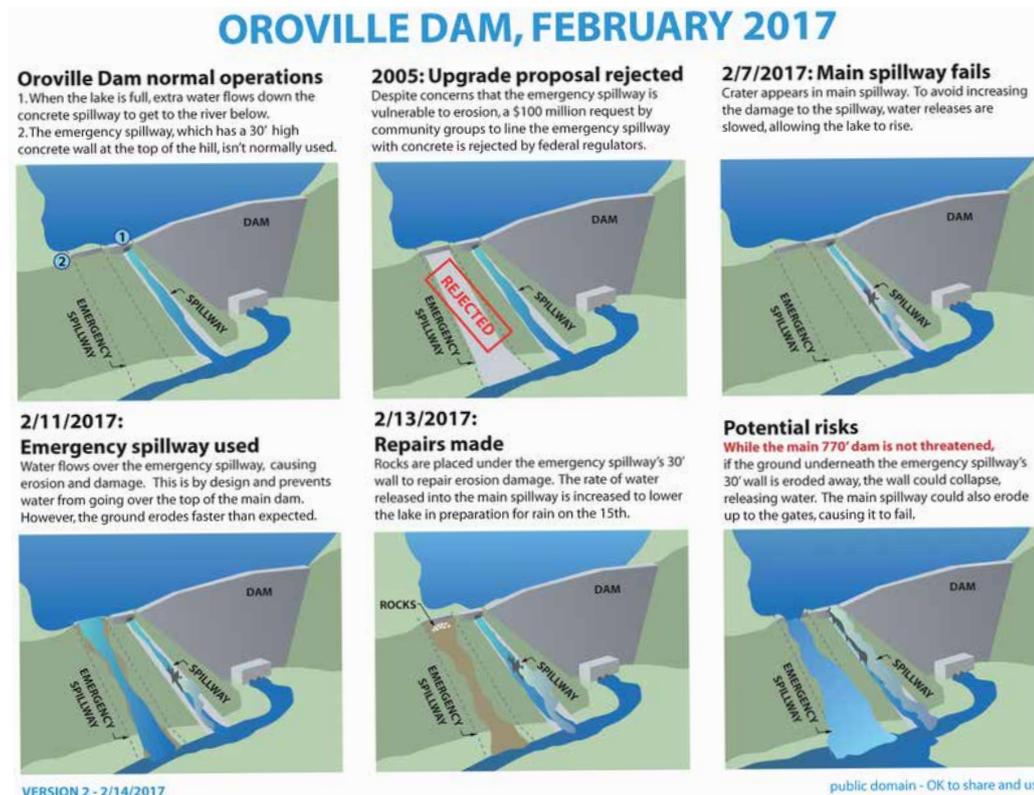
Fig. 3. 1. Operaciones normales en la presa de Oroville.
2. Propuesta de actualización rechazada en 2005.
3. Rotura del aliviadero principal a partir del 7 de febrero de 2017.
4. Comienza el uso del aliviadero de emergencia.
5. Avance de la erosión.
6. Riesgos

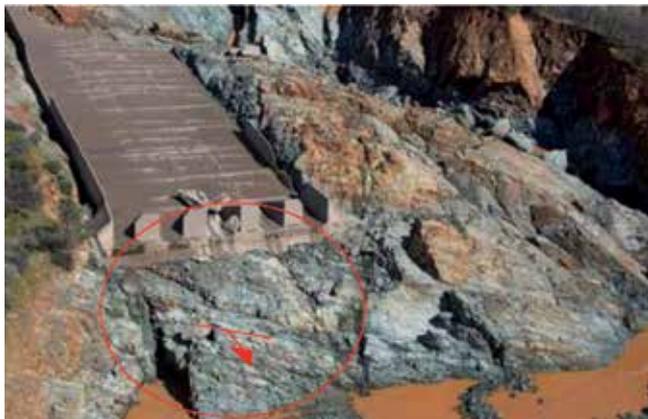
Se puede interpretar de las fotografías recopiladas, que la presa de Oroville se asienta sobre una serie esquistosa –con alguna zona de roca volcánica andesítica menos metamorfizada– que buzando fuertemente hacia aguas arriba, con su orientación, por lo tanto, subparalela a la presa. Hacia aguas abajo, el buzamiento de la esquistosidad se suaviza algo, pero se mantiene hacia aguas arriba o ligeramente oblicua.

Fig. 5. Buzamiento de la serie esquistosa en la zona del aliviadero

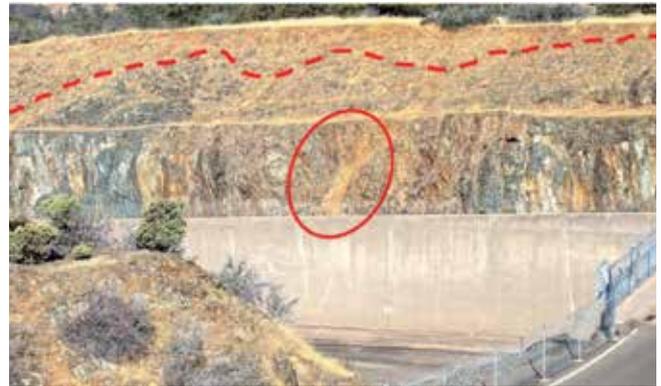
Los esquistos aparecen meteorizados con diferente intensidad en superficie dando diferentes espesores de suelo. En las fotos (Rocdoctravel.com 2017) se puede intuir la zona alterada superficial y se ven zonas anaranjadas o amarillentas en las que ha podido ocurrir una mayor alteración de origen hidrotermal.

Fig. 6. Aspecto del terreno excavado junto a las compuertas del aliviadero principal, margen derecha

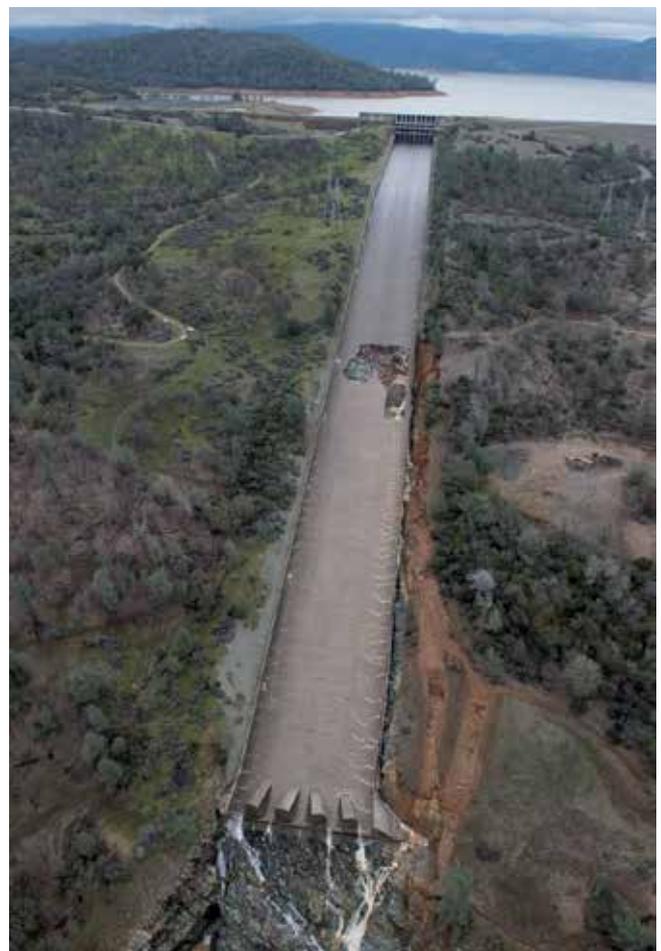
El primer desencadenante de los hechos que dan lugar a la evacuación posterior es la aparición de daños en el aliviadero principal en la tarde del 7 de febrero. En ese momento se estaba vertiendo un caudal aproximado de 1.400 m³/s y las aportaciones al embalse eran abundantes. Las imágenes tomadas del socavón inicial muestran la losa de hormigón del aliviadero “aparentemente apoyada” en algunas zonas sobre suelo de gran potencia. Tampoco parece existir anclajes de la losa.

Fig. 7. Vista del aliviadero principal de la presa con el incipiente socavón en su zona central

Como ya se ha citado, actualmente no se dispone de informe oficial sobre las causas. Teniendo en cuenta que en este tipo de incidentes no hay una causa desencadenante única, la información disponible lleva a sugerir entre otros factores desencadenantes posibles, los siguientes:

- Desarrollo de un fenómeno de cavitación en una junta de la losa.
- Erosión interna por los drenes existentes bajo la losa. A favor de que se desarrolle este proceso juega el importante grado de saturación de la zona (las imágenes muestran los mechinales de los cajeros del aliviadero principal vertiendo agua) y el alto grado de erosionabilidad del suelo existente.

Es posible incluso que se diese la combinación de ambas causas y la concurrencia de algún fenómeno añadido que la investigación actualmente en marcha saque a la luz. En cualquier caso se recalca que con muy alta probabilidad una concatenación de factores habrá provocado el incidente, y que hasta que no haya un dictamen oficial del Titular de la presa toda suposición es aventurada.

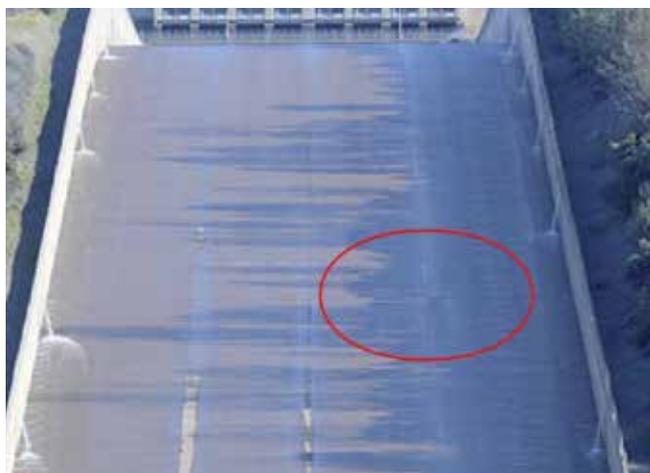
Fig. 8. Foto del aliviadero el 27 de enero de 2017, que falló el 8 de febrero, justo 13 días después. Se señala la posible cavidad existente en ese momento

los sistemas de drenaje que existen bajo ellos”; y “eran necesarios algunos parches, hicimos las reparaciones y todo controlado”. También existen imágenes tomadas 13 días antes del incidente que muestran que existía una pequeña cavidad en la losa.

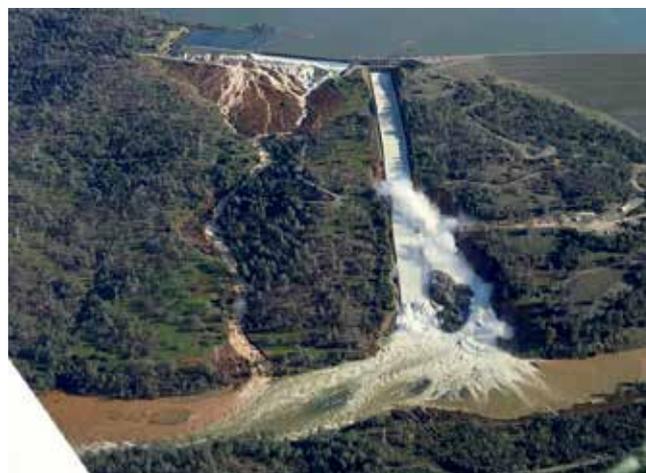
Fig. 9. Vertido simultáneo por el aliviadero de emergencia y el aliviadero principal. 12/02/2017

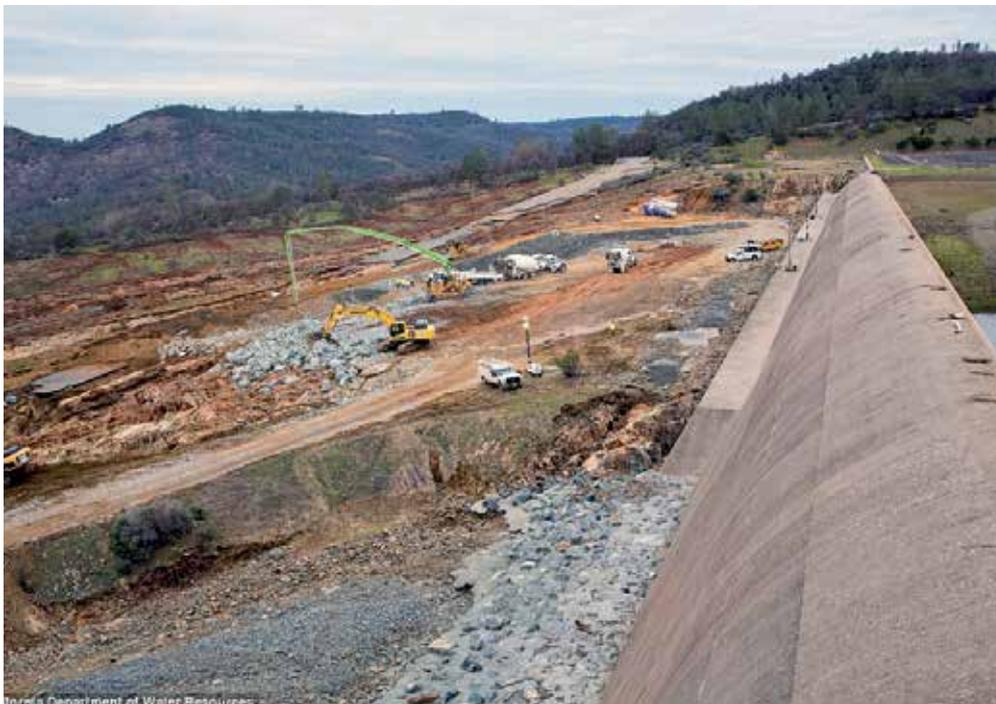
Fig. 10. Trabajos de reparación en el aliviadero de emergencia

En el momento en que el nivel del embalse descendió por debajo del umbral del aliviadero de emergencia, se iniciaron los trabajos de reparación. Estos trabajos incluyeron el vertido de hormigón y la colocación de escollera y sacos de tierra con objeto de estabilizar el pie del aliviadero de emergencia en particular y toda la zona afectada por el vertido en general. Los trabajos se hicieron con medios terrestres y aéreos (colocación de sacos de tierra mediante helicópteros).

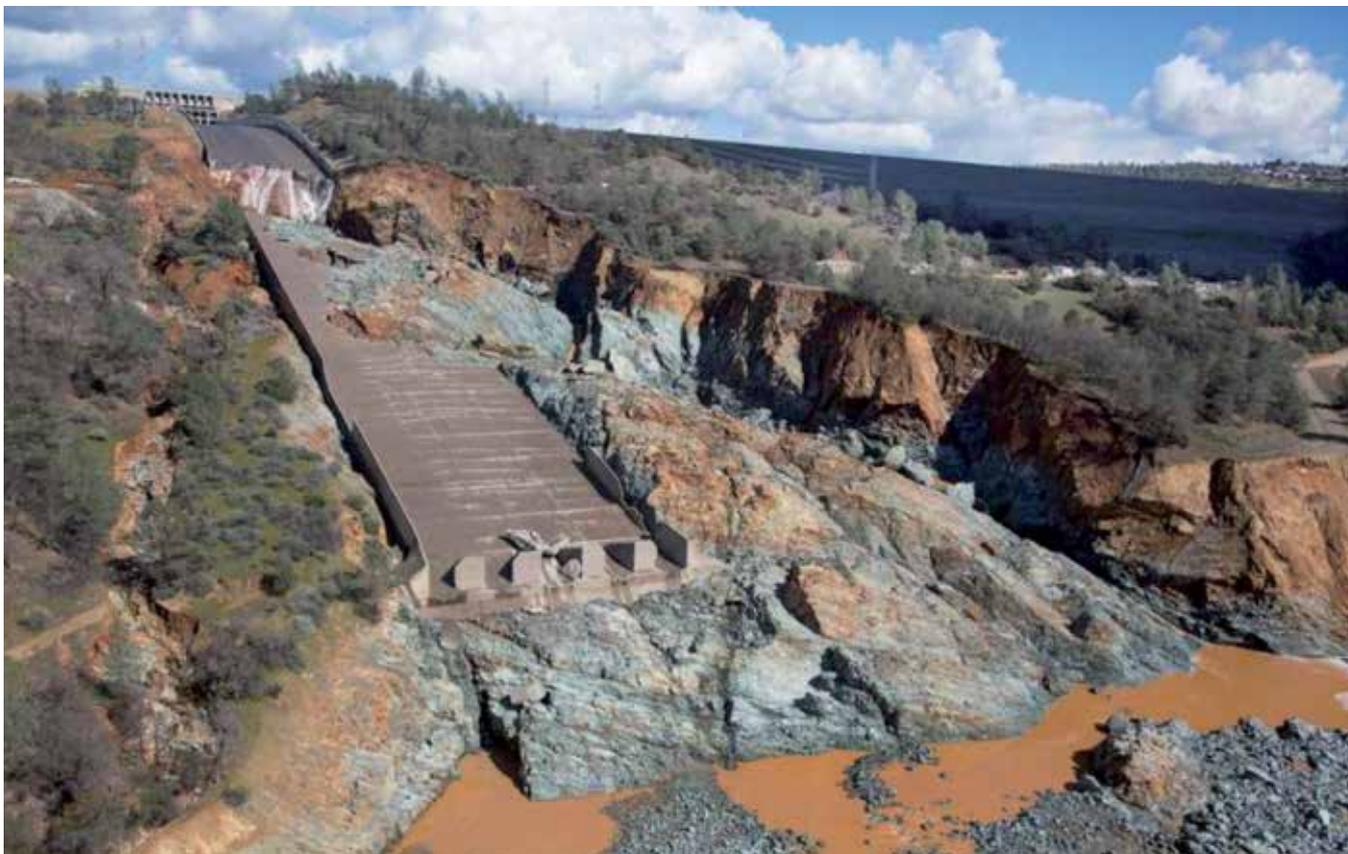
Fig. 13. Estado final del aliviadero principal de la presa de Oroville tras el incidente (27/02/2017)
