TÚNEL “EL CORNO”

Paso por falla en el p. k. 401+740

RESUMEN

Se expone en este artículo la excavación y paso de falla en el p. k. 401+740, análisis de la situación con unas condiciones hidrogeológicas y terreno completamente desfavorable.

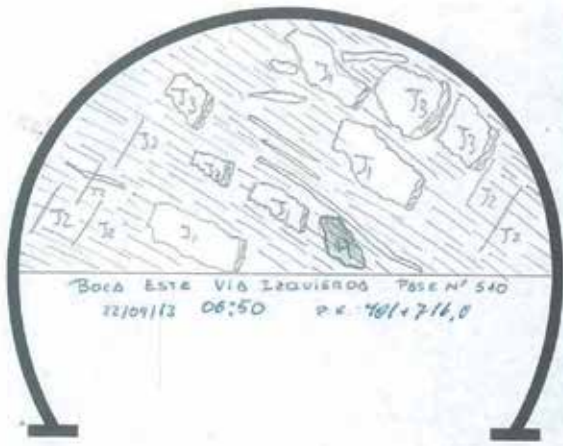
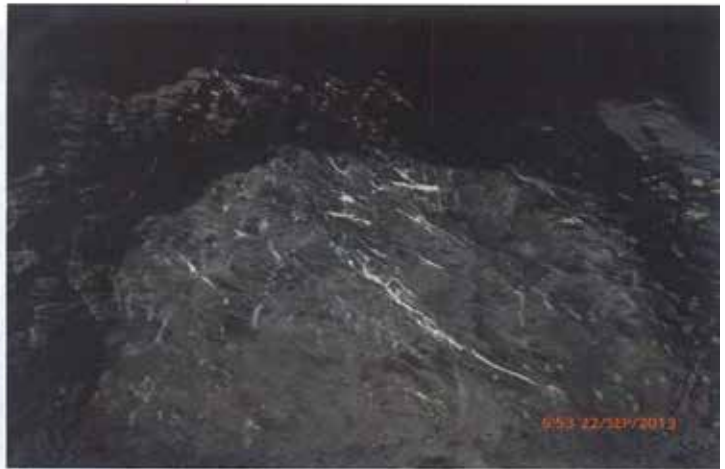
Previamente al cruce en el p. k. 401+740 el terreno mostraba indicios de esquistosidad al hilo en el p.k. 401+722 donde se aplicaba el sostenimiento Tipo II (figura 1).

Fig. 1. Esquema del frente en el p.k. 401+716 con tres familias de juntas

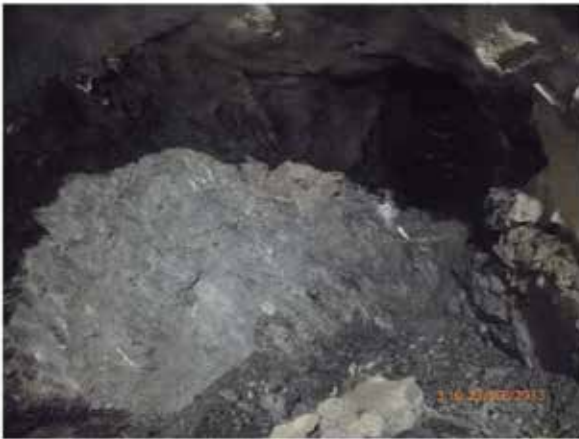
En el p. k. 401+722 se produjo la primera campana en el hastial/ hombro derecho a favor de la esquistosidad afectando a 6 m de túnel construido cuyo motivo se identificó con la afluencia de agua aunque el macizo presentaba unas condiciones razonablemente favorables (RMR básico 45 puntos y compresión simple 10-30 MPa) (figura 2).

Fig. 2. Campana en el p.k. 401+722

Tras la reparación de la campana con un cerchado, relleno y refuerzo de esta zona se continuó con la excavación empleando un sostenimiento más estricto Tipo IV y pase de 1 m hasta

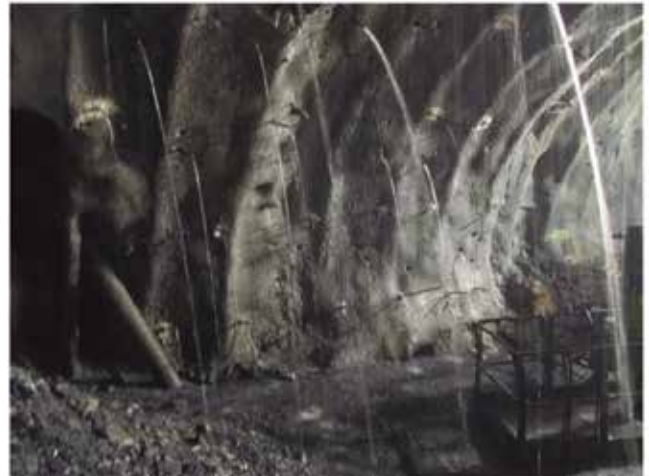
el p. k. 401+728 donde aparecieron unos caudales de agua en la mitad derecha de la sección con salida por los bulones y drenes del sostenimiento.

Esta situación provocó desprendimientos y aparición de grietas en pp. kk. anteriores durante la excavación del pase (figura 3).

Fig. 3. Hastial/ hombro en p.k. 401+728

La decisión que se tomó fue la de incorporar un paraguas de micropilotes de 6 m y reforzar los pies de las cerchas con hormigón proyectado desde el frente hasta el p. k. 401+716 (entorno donde se habían producido las grietas).

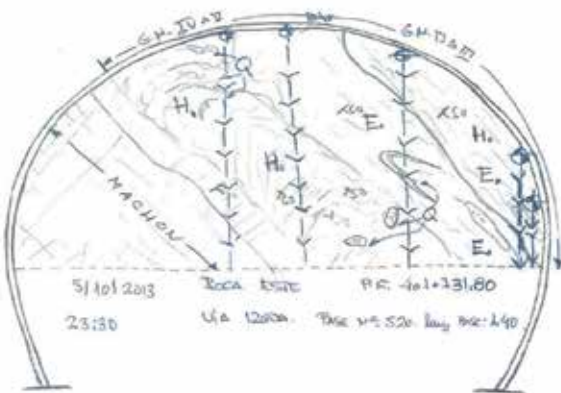
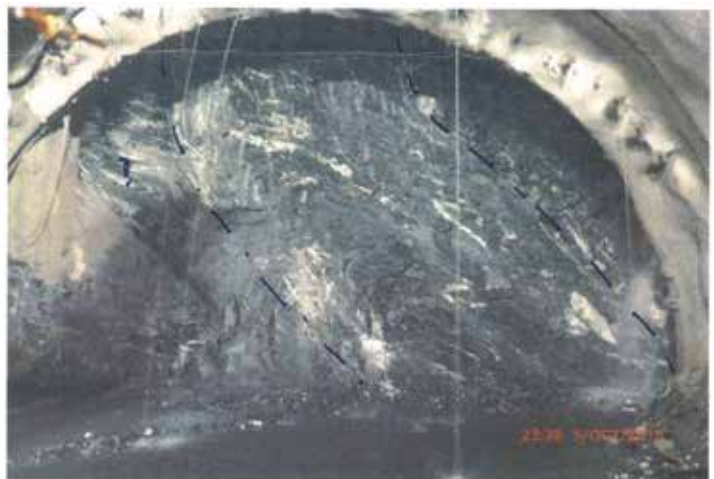
Nuevamente se inició la excavación en el frente hasta el p. k. 401+732 donde se produjo un desprendimiento en la clave que se controló con hormigón proyectado y un paraguas de micropilotes de 12 m de longitud que abarcaba toda la clave (figura 4).

Fig. 4. Esquema del frente en p.k. 401+732

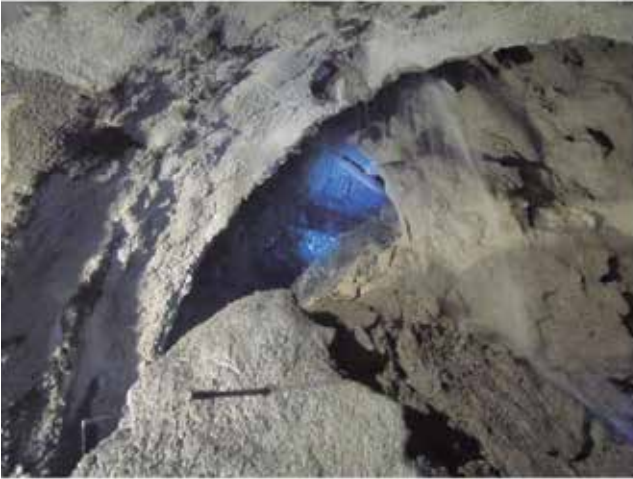
Fig. 5. Fallo parcial en el pase en hombro derecho p. k. 401+740 –a la izquierda de estas líneas–

En el p. k. 401+740 hombro izquierdo por fin apareció una calidad de terreno calificable como milonita de falla y se procedió de la misma manera con inyección con resinas (figura 5).

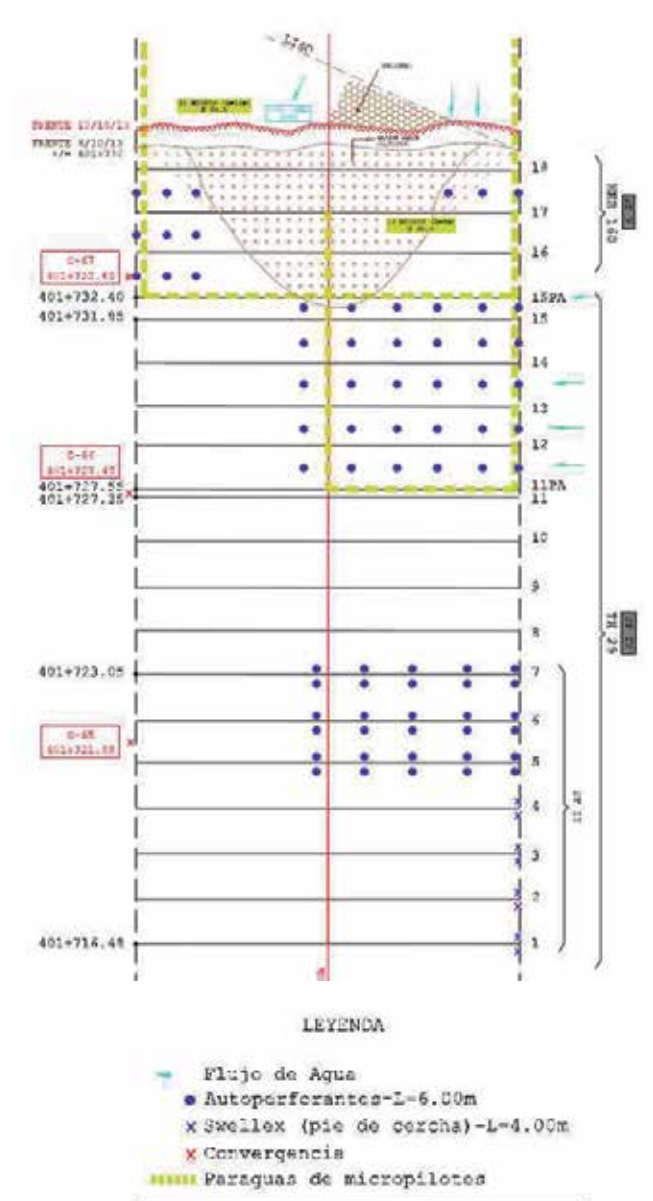
Fig. 6. Resumen de actuaciones –bajo estas líneas–

En la figura 6 se muestra el resumen de actuaciones que se han realizado hasta pasar la zona de la falla.

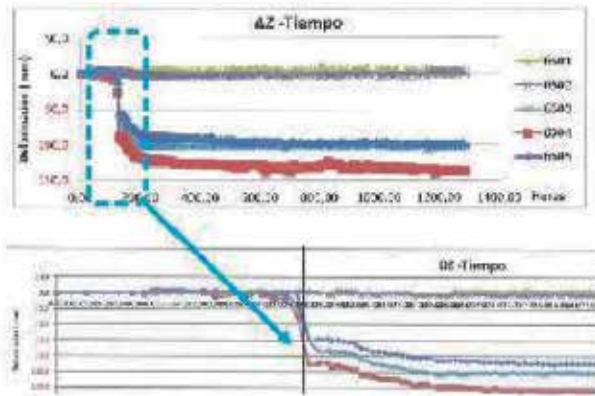
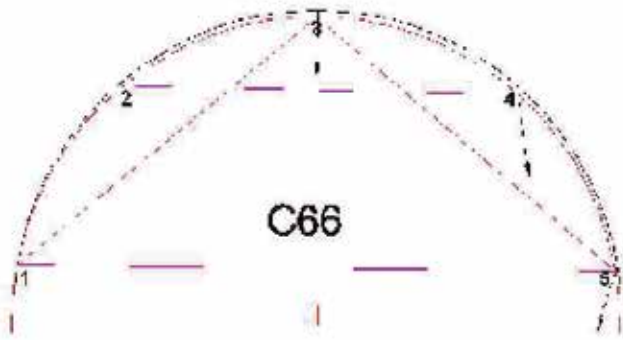
Para ubicarnos temporalmente en el p. k. 401+722 es donde se produjo la primera campana en el hombro derecho. La interpretación de las cuerdas de convergencia muestran el esquema que se expone en la figura 7.

Se muestra una situación de clavado del hastial derecho compatible con materiales de peores condiciones geotécnicas situados en esa zona y que el desplazamiento está ligado a la inestabilidad del frente como así se ha demostrado al reajustar

Fig. 7. Comportamiento de las cuerdas de la convergencia C66

las cargas del anillo con los bulones de 6 m y estabilizar el frente con el paraguas 4 m más adelante.

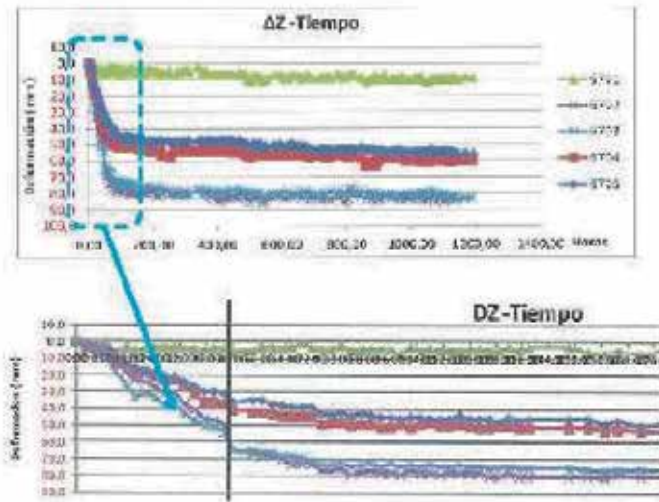
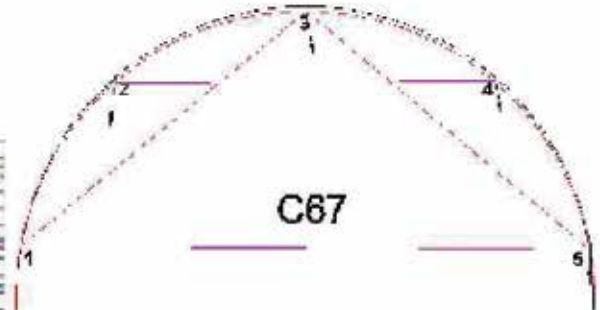
Fig. 8. Comportamiento de las cuerdas de la convergencia C67

- Sección de convergencia C-67 en p. k. 401+732,60
 En esta sección se instala con el frente detenido y es donde se produce el episodio de inestabilidad con desprendimiento en la clave. El esquema de las cuerdas de convergencia corresponde a la figura 8.

No existe un histórico de mediciones y por tanto no se puede observar la tendencia así que los desplazamientos de las cuerdas fueron coherentes con el clavado de la sección en el hastial derecho y compatible con las peores características geotécnicas en dicha zona.
