# LOS NUEVOS APROVECHAMIENTOS HIDROELECTRICOS DE ALMOGUERA Y ZORITA DE LOS CANES, SOBRE EL RIO TAJO

Por J. A. VICENS GOMEZ-TORTOSA y J. HERNANDEZ RUBIO, Ingenieros de Caminos.

## II

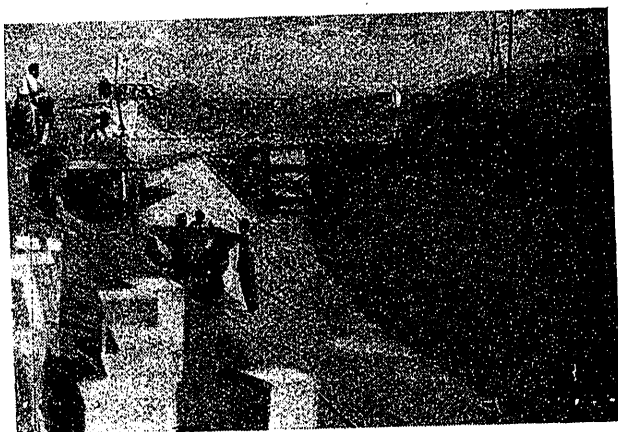
Fig. 9.ª — Construcción del Canal. Encofrado rodante.

A continuación se procedía a la ejecución de los cajeros, también por paños alternos, sujetando los encofrados por un andamio rodante sobre la solera, cuya disposición puede apreciarse en la fig. 9.ª, dispositivo que permitió un ahorro muy importante en madera. La fabricación del hormigón se hizo situando hormigoneras de 300 litros de capacidad a lo largo del canal, transportándose el hormigón mediante vagonetas. El propio andamio facilitó el cruce del canal con las vagonetas para hormigonar el cajero opuesto.
