ENSAYO DE REVESTIMIENTOS DE CANALES SOBRE TERRENOS YESOSOS

Por GABRIEL FACI IRIBARREN,
Ingeniero de Caminos.

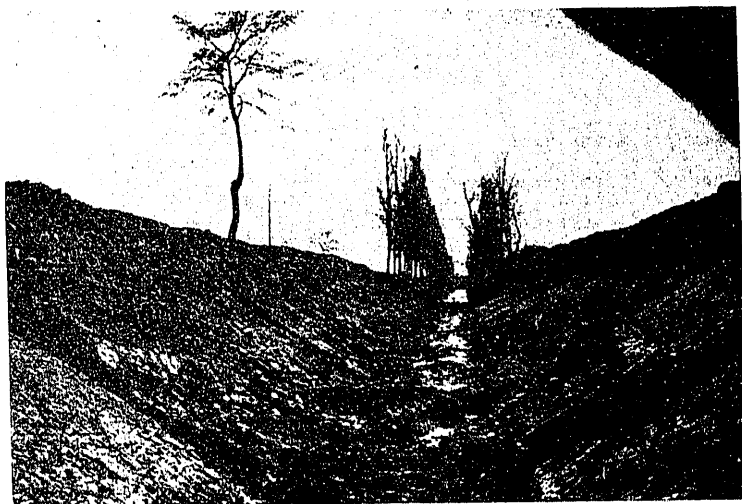
Foto núm. 1.—El cauce del Canal antes de hechos los revestimientos.

Prescindimos, por su escaso interés, de la descripción de las obras de explanación en el cauce de tierra que se observa en la foto núm. 1.

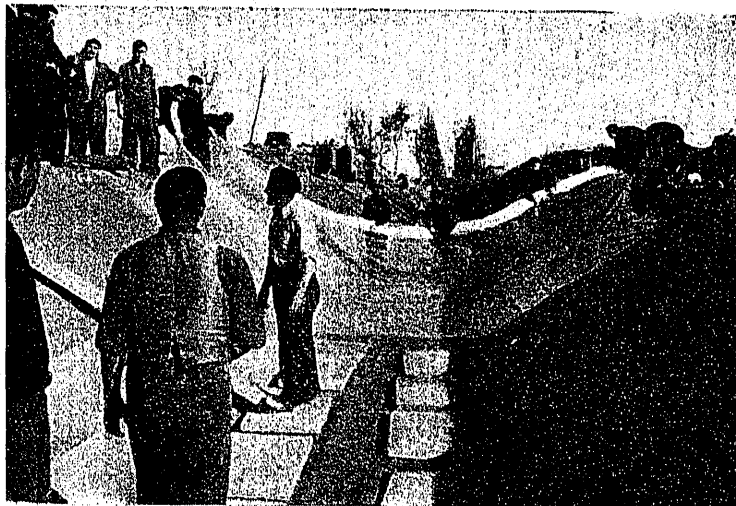
Foto núm. 3. — Tendido de la tela de polietileno.

La tela de polietileno, de una décima de milímetro de espesor, ha sido preparada en fábrica en sábanas de $50,00 \times 8,50$ m., constituidas por tiras de 50×1 m., soldadas longitudinalmente. Las imperfecciones de fábrica se han corregido sobre el terreno, parcheando la tela con ayuda de una resistencia eléctrica acoplada a una batería; con este mismo equipo se efectuaron las soldaduras de sábanas en sentido transversal al cauce (fotos núms. 3 y 4).

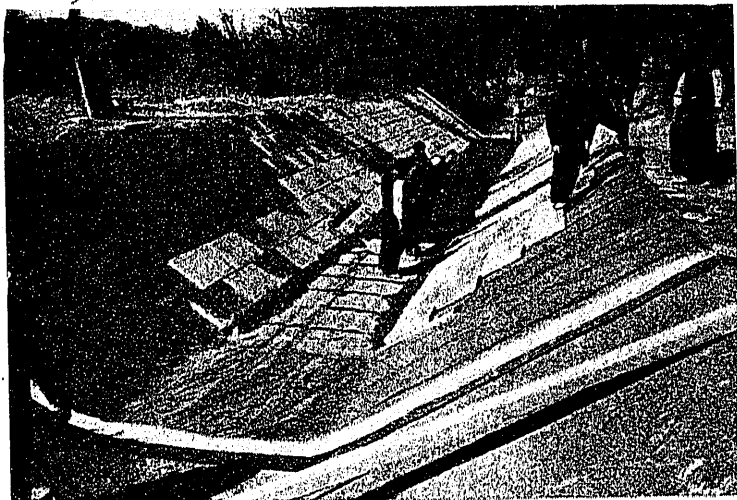
Foto núm. 6.—Ejecución de las obras de revestimiento exterior en el tipo C.

lluvias que entorpecían los trabajos, inutilizando el cartón y deslizándose la tela hacia el fondo del cauce (foto núm. 6).

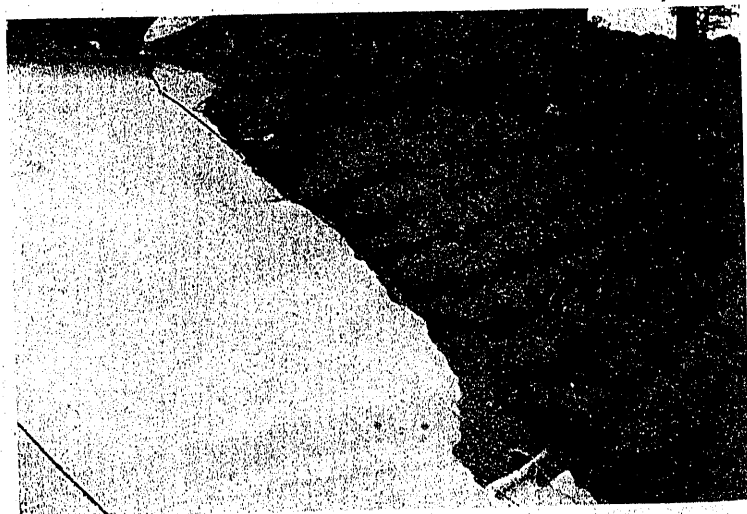
Foto núm. 7.—Terraplado de cajeros con fábrica de tepes (tipo D).

La fábrica de tepes de revestimiento de cajeros en el tipo *D* se ha construido sin dificultad, a pesar del talud de proyecto (1,5 de base por 1 de altura) y de la mayor facilidad de deslizamiento que proporciona la tela de polietileno intercalada entre el terreno natural y aquella fábrica (fotos núms. 7 y 8).
