PRESA DE "EL VELLON"

Ing. C. C. P. J. G.^o AUGUSTIN

Ing. I. S. T. J. SERAFIM

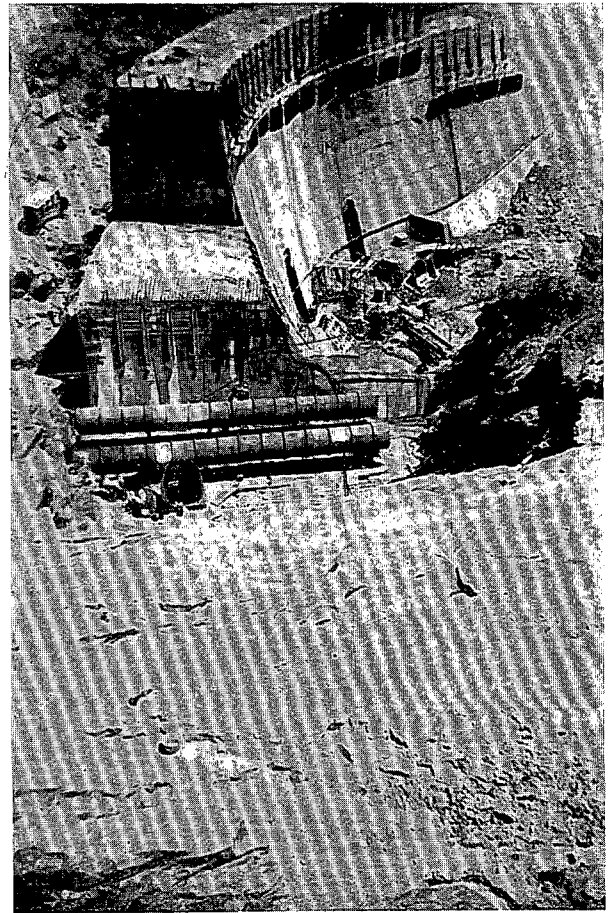
Fig. 9.^a — Hormigonado de los muros de los canales del aliviadero.
(Concreting of the walls of the channels of the spillway).

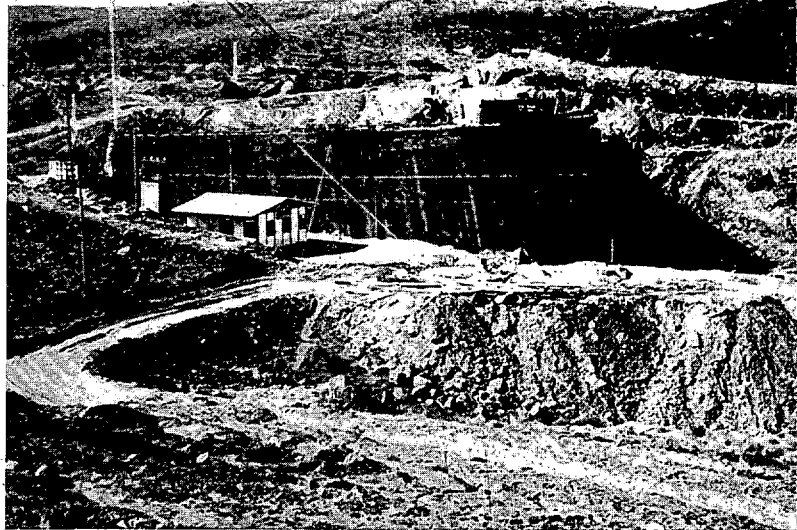
Fig. 11. — Vista general de la obra desde aguas arriba el 22-2-67.

(General view of the work from upstream on february 22, 1967).
