# COMPORTAMIENTO INICIAL DE LA PRESA DE SUSQUEDA (\*)

## TERCERA PARTE

Por ARTURO REBOLLO

*Con esta tercera parte finaliza el artículo sobre los resultados obtenidos en la auscultación de la presa de Susqueda, según anunciamos en el número anterior. En las presentes páginas se analizan los movimientos y desplazamientos observados en el complejo presa-terreno, haciéndose también referencia al comportamiento del talud de la excavación de la margen derecha del embalse.*

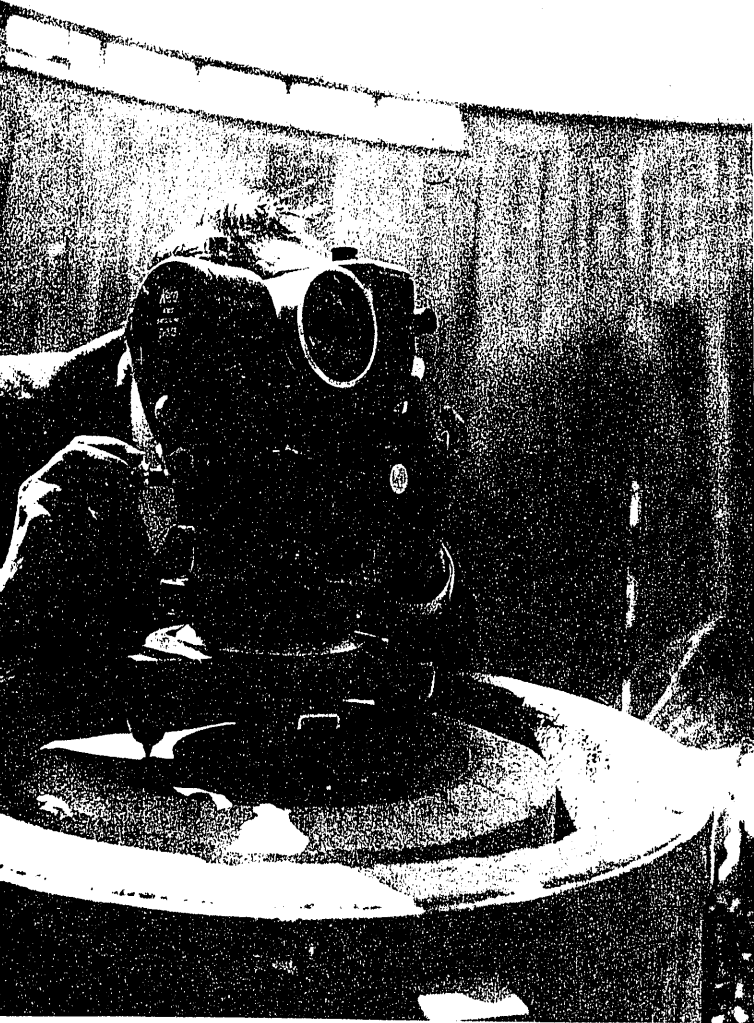
Fig. 49.—Lectura desde una base geodésica.

ses no han experimentado desplazamiento alguno. Todas ellas están formadas por un pilar de hormigón convenientemente anclado a la roca y ubicado dentro de un recinto protector contra el ambiente exterior. Su elección ha respondido tanto a las condiciones de cimentación como a sus posibilidades de visibilidad y acceso (figura 49).

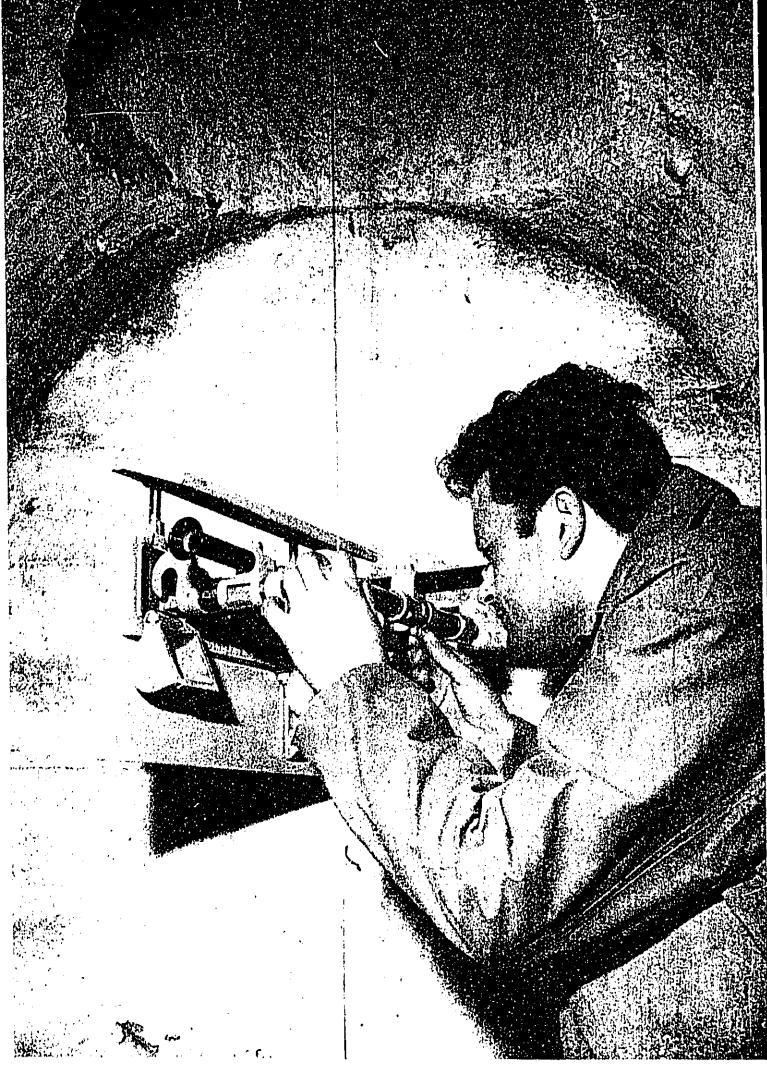
Su lectura se realiza con un coordímetro y pueden obtenerse medidas en diversos niveles de la presa precisamente desde las diferentes galerías de visita. Con ello se obtienen, a través de estas medidas, que naturalmente tienen un carácter relativo, una inestimable confrontación con las anteriores medidas geodésicas, que siempre han de dar desplazamientos algo mayores, precisamente por englobar también los desplazamientos de la propia cimentación, que naturalmente pasan desapercibidos para los péndulos (fig. 50).

Fig. 50.—Lectura de uno de los péndulos.
