Perforación y revestimiento del túnel de Villarejo

(Tramo del Acueducto Tajo-Segura)

Por LUIS ZAPICO MAROTO

Dr. Ingeniero de Caminos, C. y P.
Ingeniero Director de la Obra.

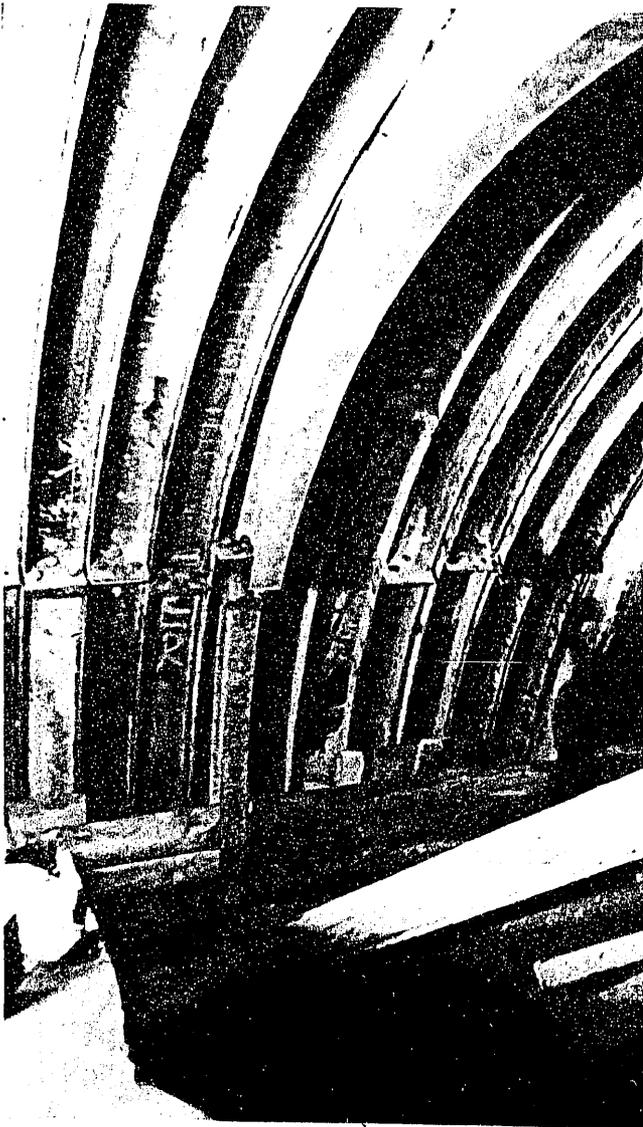
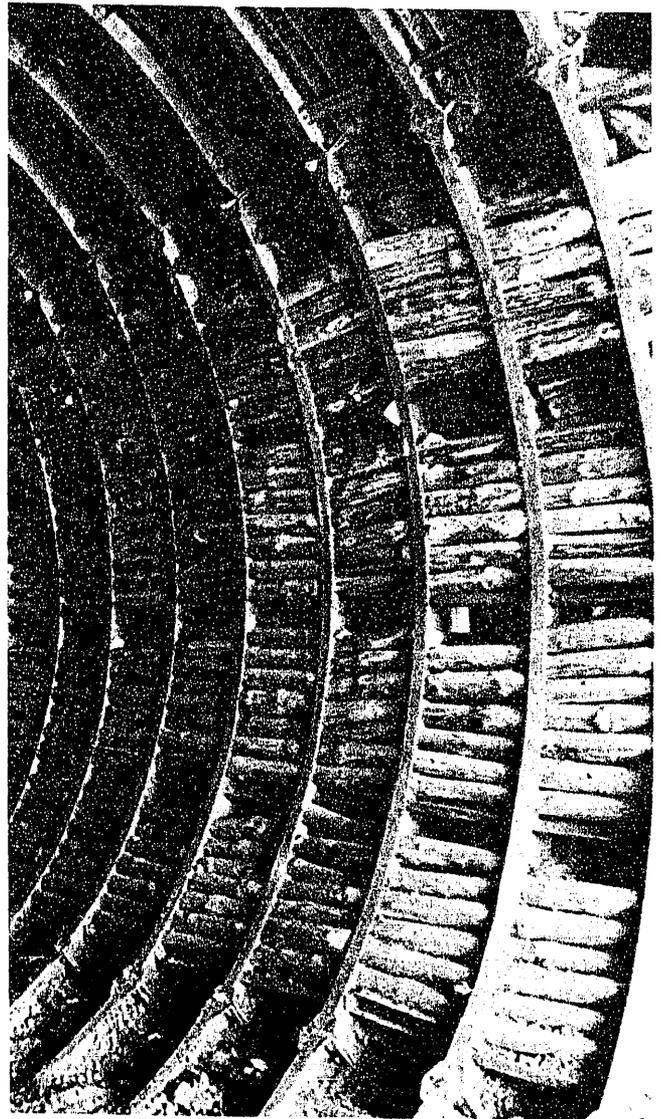
Cerchados especiales, con rodillos y a tope, en zonas en las que no era posible el anclaje directo de zapatas.
