La presa de El Siberio

Por **RAFAEL FERNANDEZ ORDOÑEZ**
Subdirector general de Explotación. DGOH

La presa de El Siberio, en el archipiélago canario, es un dique de 82 m. de altura de materiales sueltos con pantalla asfáltica. En su primer llenado, que se produjo de modo casi instantáneo, sufrió deterioros, de momento, que la dejaron fuera de servicio. Todas las averías ocurrieron en el plinto o zócalo de unión de la pantalla asfáltica con el terreno, que sufrió roturas en su hormigón y desplazamientos que le desarraigaron del terreno. Se describe con brevedad los modelos matemáticos que han servido para el análisis de las roturas y las conclusiones que se derivan de este análisis, de interés no sólo para la reparación de esta presa, sino también para proyectos futuros de obras de morfología similar. Se describe, aunque sin mucho detalle, la solución adoptada para la reparación de la presa.

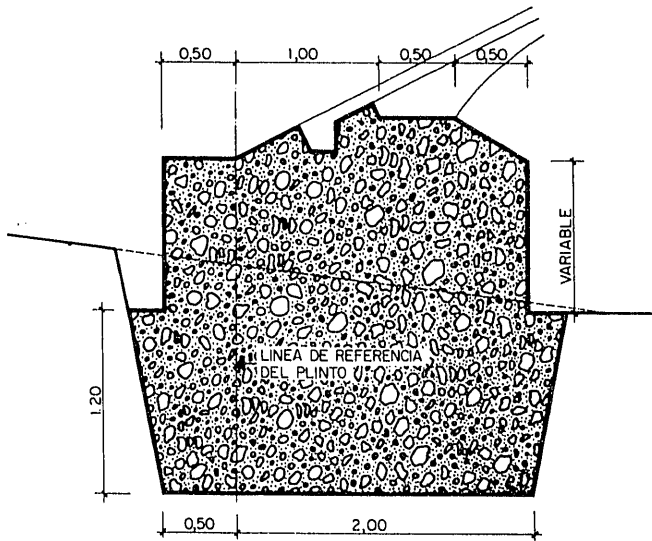
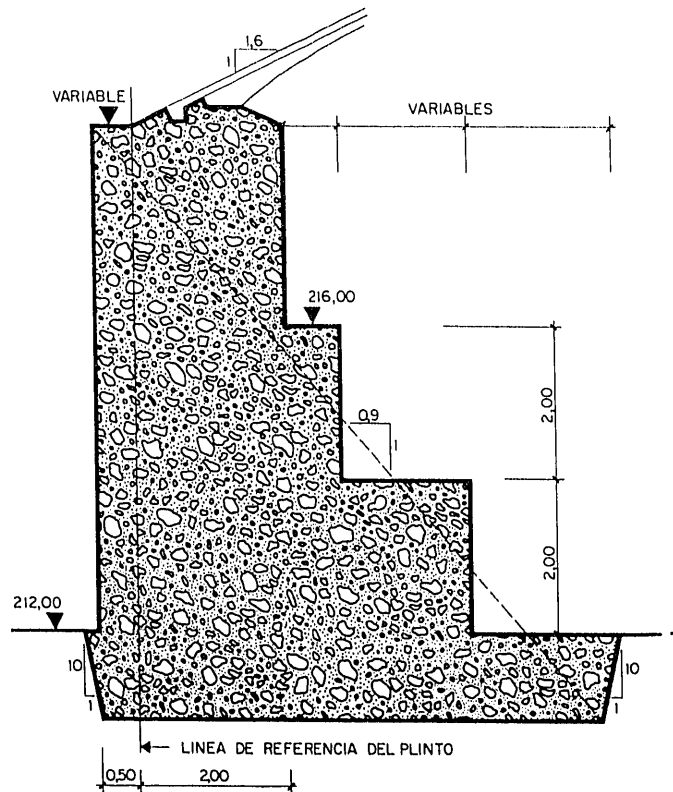
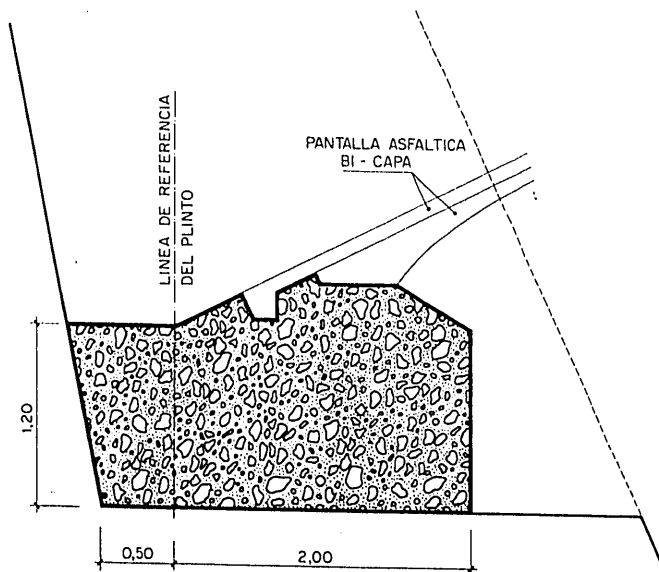
Figura 1.
Secciones tipo del plinto, según proyecto.

La pantalla asfáltica es bicapa, sin control de filtraciones. El plinto, o elemento de unión entre la pantalla asfáltica y el terreno, es un cuerpo prismático de hormigón en masa en las laderas; es un muro de sección escalonada y zapata en la zona de los desagües de fondo (entre el cauce y el estribo

izquierdo). Sus formas y dimensiones, así como la sección correspondiente al cauce, se reflejan en la figura 1.

PLINTO.- SECCION TIPO EN CAUCE

PLINTO.- SECCION TIPO EN ZONA DESAGÜES DE FONDO

PLINTO.- SECCION TIPO EN LADERAS

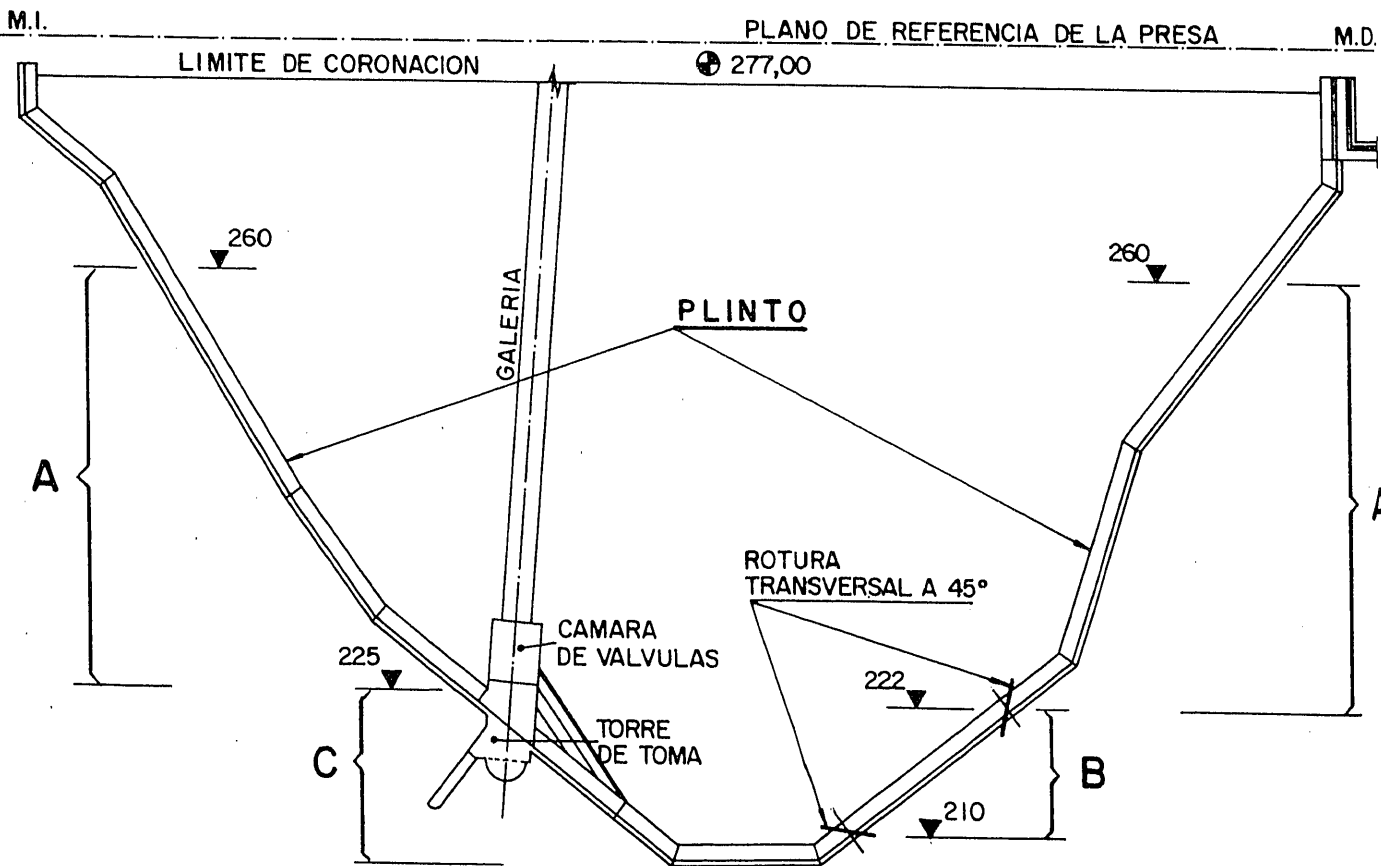
Después del vaciado del embalse y de la retirada de los fangos depositados, las roturas observadas fueron (figura 2 y fotos 1, 2 y 3):

- El plinto o zapata, como consecuencia del llenado, en la zona de laderas, se había desraigado de la roca de su cimentación, desplazándose hacia el valle y separándose, por tanto, de la montaña.

La amplitud de la separación era variable según la cota. no se apreció en la zona alta, hasta la cota 260 y alcanzó hasta 6 cm. en las zonas más bajas. En la ladera izquierda esta amplitud fue menor que en la derecha.

En la ladera derecha, y entre las cotas 222 y 210 el despegue no se produjo entre el hormigón y la roca, sino en una junta vertical dentro del plinto (éste fue hornigonado en dos fases: una primera de 2,50 m. de anchura —según proyecto—, con encofrado en sus dos alzados, y una segunda fase hasta completar el hornigonado contra la roca, con ancho variable entre 0,5 y 2 m.).

- Se acusaron dos roturas transversales, a 45°, por diferencias de desplazamiento de zonas contiguas, en el plinto de la ladera derecha, y precisamente en los extremos de la zona anteriormente descrita (junta en el hormigón).

Figura 2.—Planta del paramento aguas arriba, con indicación de las averías en el plinto: A) Zona en la que el plinto se ha despegado de la roca; la amplitud máxima del despegue es de unos 3 cm. B) Zona en la que se ha abierto, con amplitud máxima de unos 6 cm., una junta fría entre hormigones del plinto (foto 1). C) Zona en la que los despegues son diversos: rotura total del arranque del alzado del plinto, roturas en la masa del hormigón, basculamiento y giro de algún bloque (foto 3).

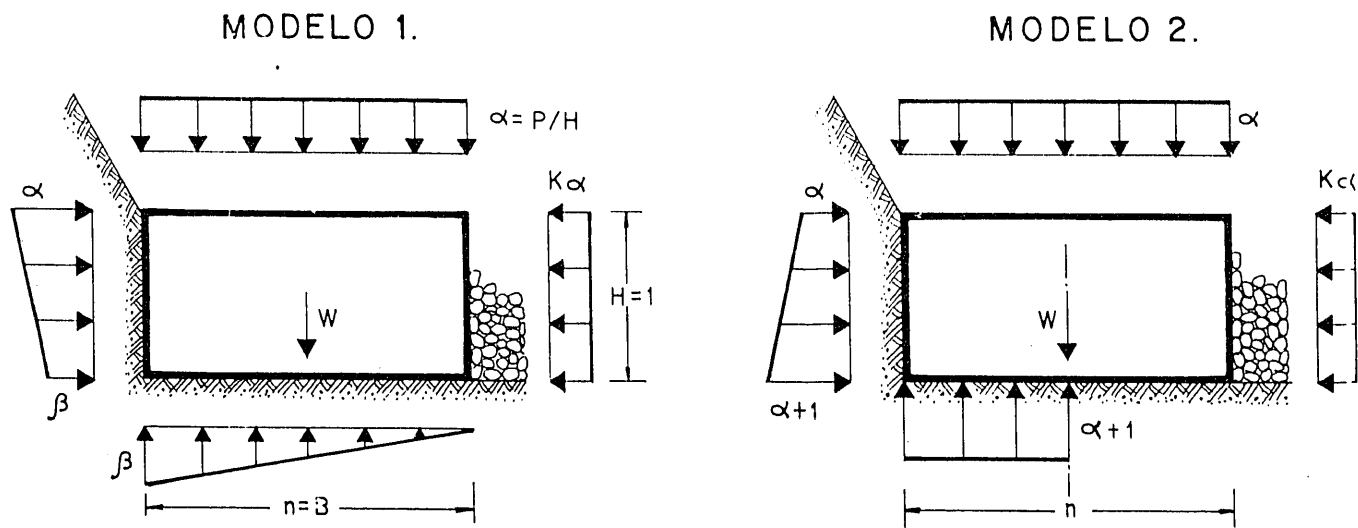
En las *laderas*, el plinto es asimilable a una pieza de sección rectangular de dimensiones B (base) y H (altura), sometida a una presión de agua P en su cara superior, a una subpresión en su contorno con la roca y a una reacción horizontal, cuyo valor es K veces la carga vertical que le transmite la escollera. Para el análisis de la rotura se han considerado dos casos (modelos matemáticos) cuya diferencia estriba en que, en el primero, la subpresión tiene una caída lineal a lo largo del contacto, mientras que en el

segundo se supone una pérdida concentrada en una pantalla impermeable vertical (figura 3).

Figura 3.—Modelos de cálculo para el análisis de la rotura del plinto en las laderas.

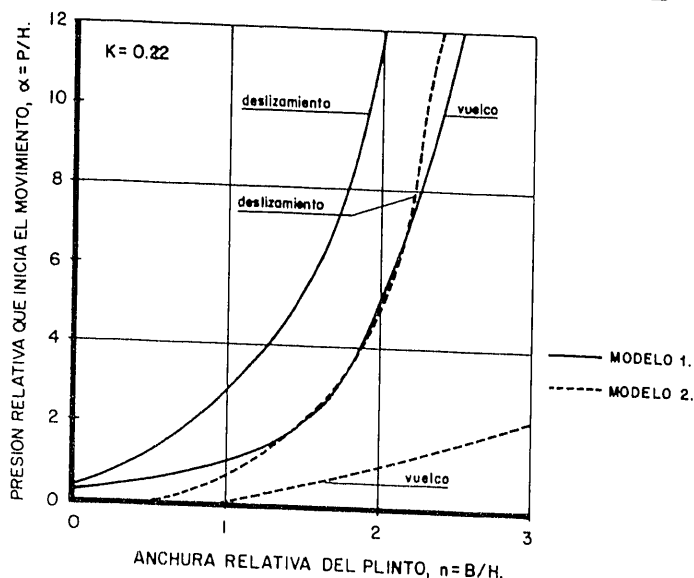
4. Un plinto de forma cuadrada o más esbelto ($n < 1$), con pantalla impermeable centrada en su base, inicia el vuelco poco después de quedar sumergido (ver figura 4).
5. Siempre que sea posible, debe irse a plintos planos (autoestables); deben evitarse los muy esbeltos (casos en que el plinto es aprovechado, en la zona de cauce, como ataguía).

Figura 4.—Gráfico de resultados del cálculo en los dos modelos.

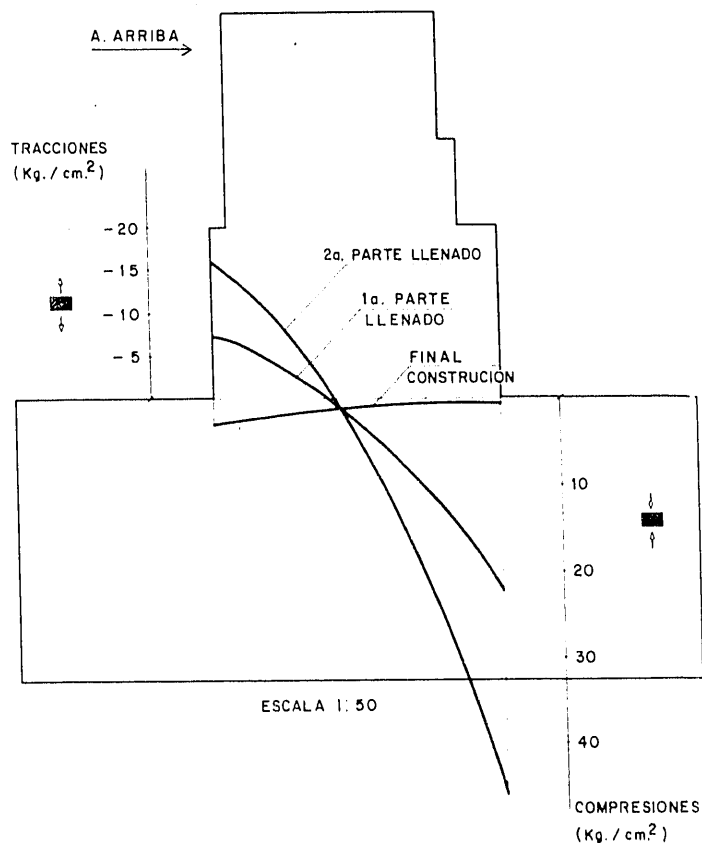
De toda la serie de diagramas de esfuerzos, tensiones y desplazamientos que se han obtenido, solamente a título ilustrativo se han incluido en este artículo los correspondientes a los esfuerzos que aparecen en la sección de arranque del alzado del plinto (figuras 5 y 6).

Aparece una tracción aguas arriba de 17 kg/cm^2 y una tensión de corte de 8 kg/cm^2 . Parece lógico que

Figura 5.—Tensión vertical en la base del plinto en la zona de desagües del fondo (análisis de la rotura).

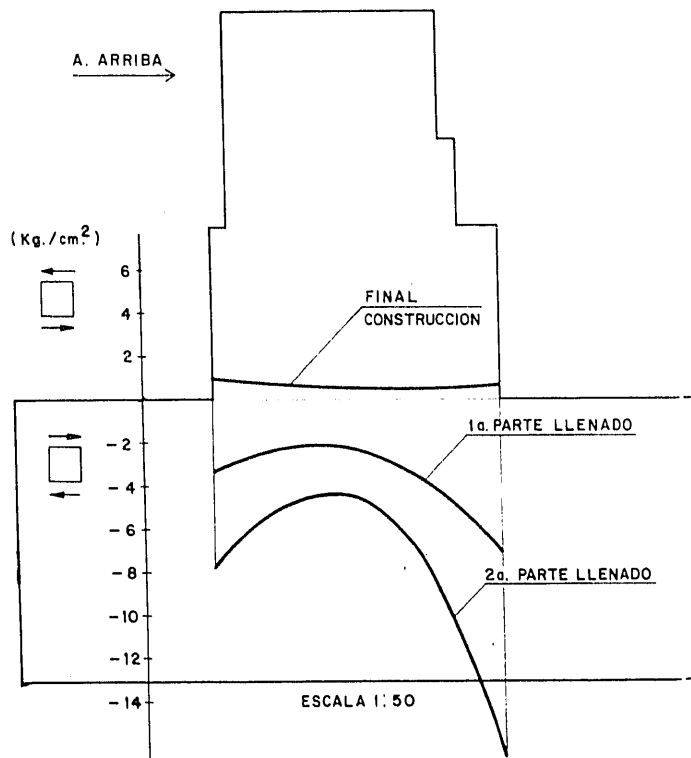
Figura 6.—Tensión cortante en la base del plinto en la zona de desagües de fondo (análisis de la rotura).

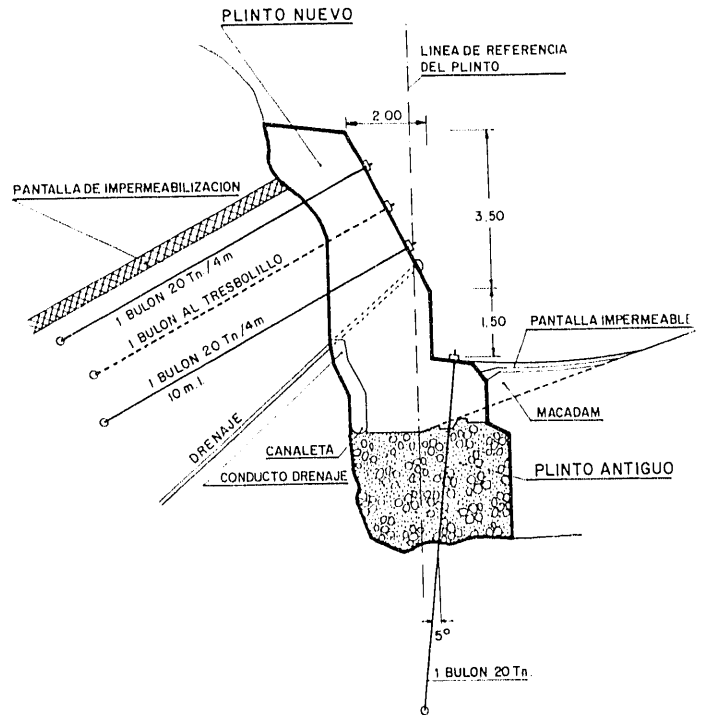
En *laderas*, cuyas pendientes son muy fuertes, no se ha podido adoptar solución semejante a la del cauce, plinto adosado lateralmente, pues el volumen de excavación resulta inaceptable. Se construye un nuevo plinto apoyado sobre el antiguo. Aunque monolítico, puede diferenciarse en dos partes: la inferior, prismática, sobre el plinto actual y solidario con él y con su roca de cimentación por medio de bulones, servirá de apoyo a la pantalla asfáltica; la otra es un ala, subvertical en ladera izquierda y más tendida en la derecha, anclada también con bulones a la roca. Proporciona este ala un escudo para poder realizar la pantalla de impermeabilización con cierta presión, y un recorrido para las líneas de filtración mucho más largo del que disponía el primitivo plinto. Las perforaciones del drenaje conectan con la escollera por intermedio de unos nichos dejados en el cuerpo prismático de la base del plinto.

En *laderas* se conserva la tipología de la solución proyectada, ajustándose a la excavación resultante. Siendo las fuerzas de subpresión las que más solicitan al plinto, se pone mayor énfasis para acentuar la impermeabilización y el drenaje. En el deseo de que el plinto antiguo no esté solicitado por compo-

Figura 7.—Solución de refuerzo para el plinto en las laderas.

Las secciones tipo del plinto que se están construyendo aparecen en las figuras 7 y 8.

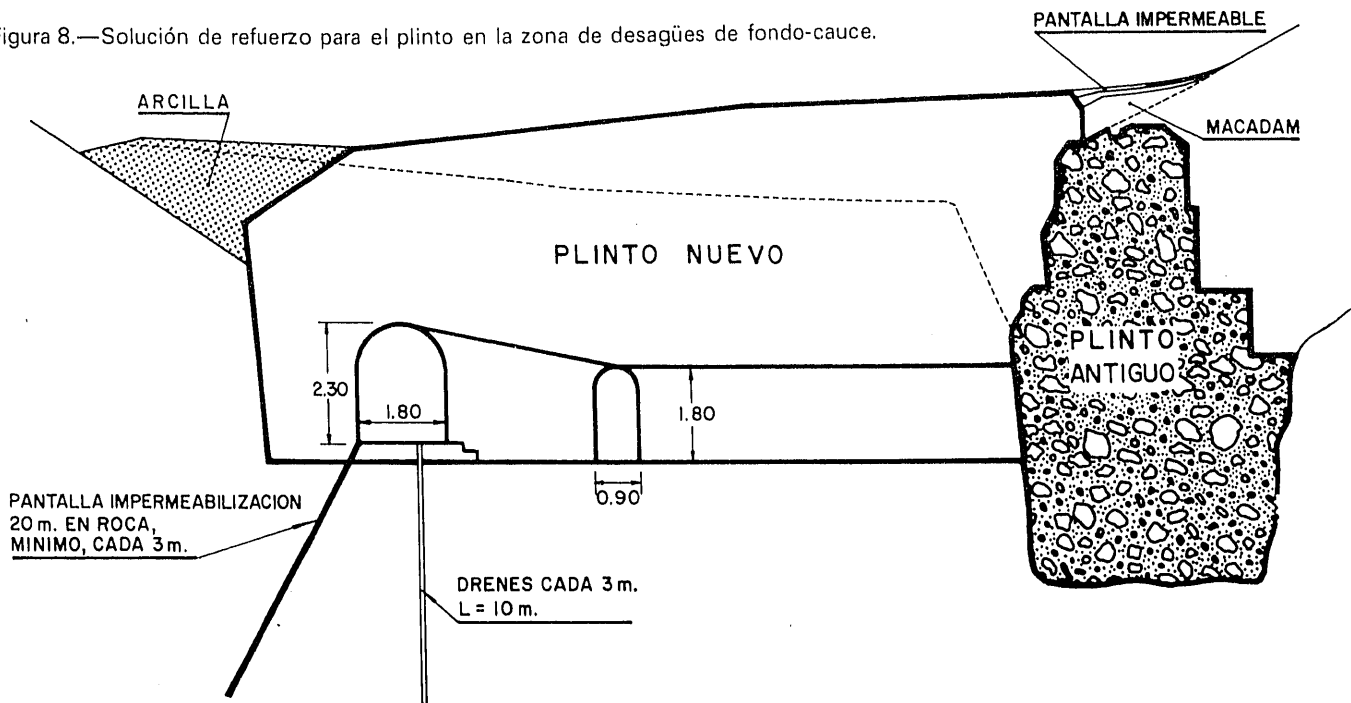
En la *zona de cauce y desagüe* se establece un nuevo plinto en contacto con el actual, por aguas arriba. De sección rectangular, está calculado para que sea autoestable, lo que obliga a que tenga una gran base, ya que su altura, importante, viene impuesta para salvar el actual y así dar continuidad a la pantalla asfáltica. Aloja una galería visitable, enlazada con la de los desagües de fondo, y desde la que se realizará la pantalla de impermeabilización y la red de drenaje. Para mayor alivio de la subpresión se dejan unos huecos o vacíos de 1 m. de ancho,

Figura 8.—Solución de refuerzo para el plinto en la zona de desagües de fondo-cauce.

En la *zona de cauce y desagües* se ha conseguido reducir ligeramente la altura del nuevo plinto, lo cual obra favorablemente para su estabilidad, recibiendo la pantalla asfáltica a una cota algo más baja y no profundizando innecesariamente la excavación del cimientó. Por el mismo motivo que en las laderas se refuerza el drenaje, sustituyendo los nichos por galerías transversales enlazadas con la general de visita.
