Estudio conjunto sobre la presa romana de Consuegra (*)

Es esta la discusión detallada de una obra hidráulica romana: sus características, la forma en que puede suponerse funcionaba y cuando dejó de hacerlo... Se apoya en otro estudio también publicado en estas páginas. Las discusiones, por bien conocidos especialistas, han permitido esclarecer muchas cosas.

ESTUDIO CONJUNTO SOBRE LA PRESA DE CONSUEGRA

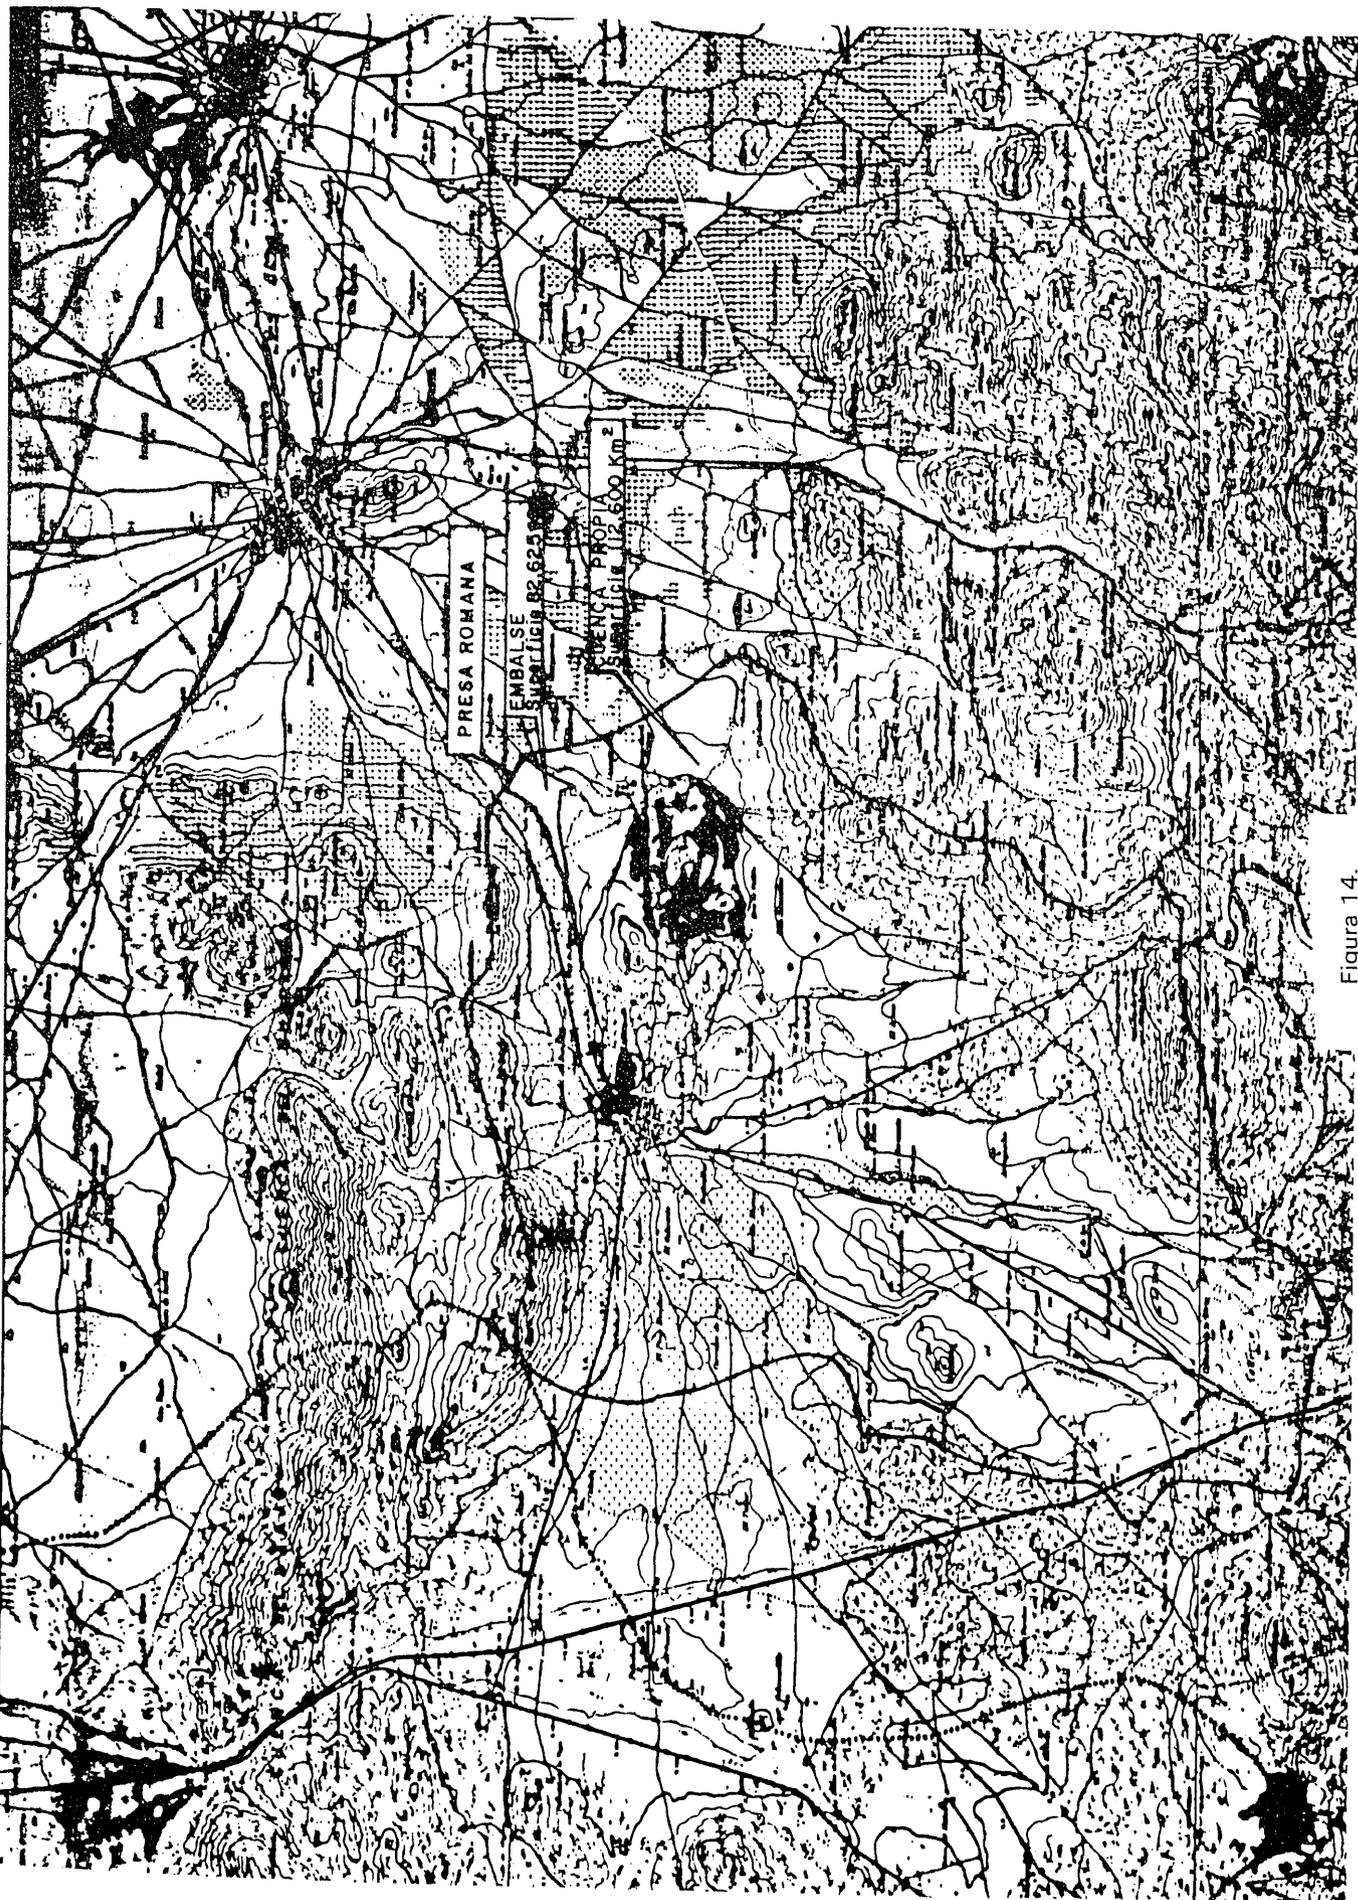
Figura 14.

Fue ubicada por nuestros ilustres antepasados en un punto del río donde la cuenca afluyente (figura 14) alcanza los 112 km². de extensión. En la época en que vivimos, la altura media anual de lluvia en la cuenca es de 400 mm. y ha sido más que profusamente debatida y establecida la constancia climatológica de nuestra península durante el período histórico, al ser madre aquélla de unos cultivos de reconocida constancia a través de ese corto período de tiempo. Con esa isoyeta anual y el clásico 0,1 de coeficiente de escorrentía aplicable a nuestras secas tierras, resulta una posi-

(6) Ver la figura 14, correspondiente al texto de Celestino (J. A. Garcfa-Diego).

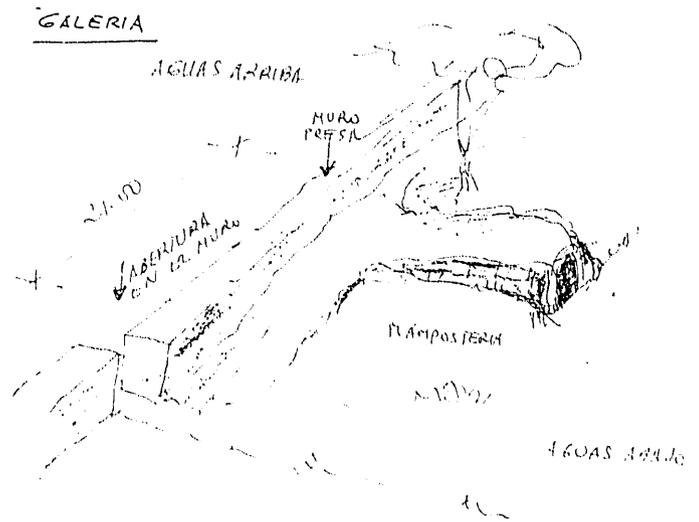
Fig. 18.—Zona del portillo y toma.

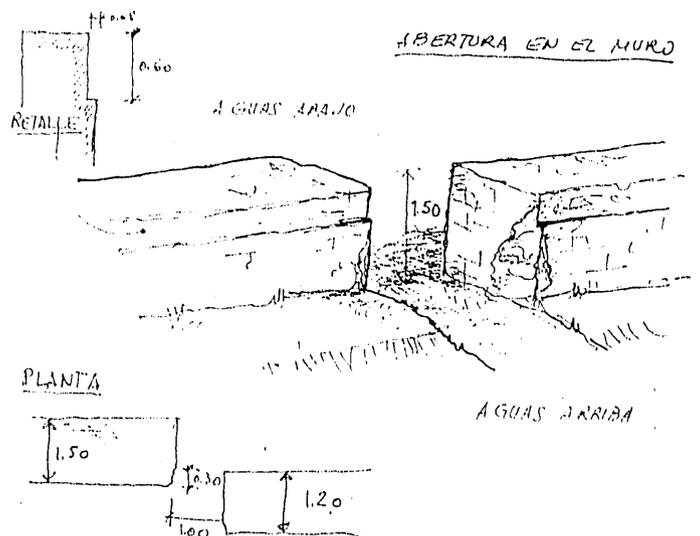
Fig. 19.—Detalle del portillo.

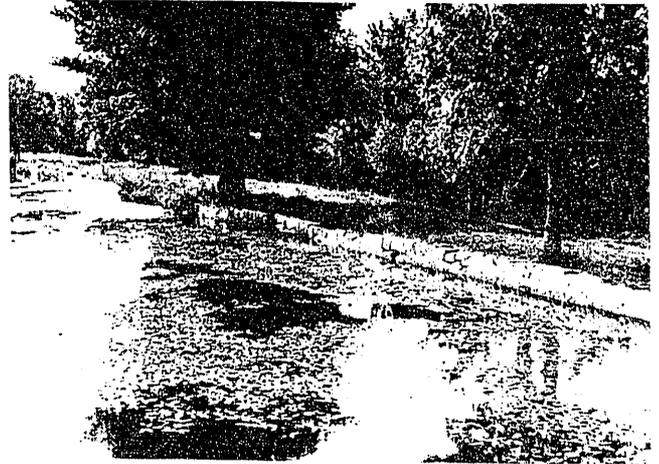
Fig. 21.—Presa de Granjilla.

GRANJILLA NO. 2
MADRID 1560

inconcebible con un intervalo de más de tres mil años y un número aún superior de kilómetros. Parece, en cambio, totalmente posible el que la primera sucesora de las presas romanas con espaldón de tierras fuera construida —aunque unos mil quinientos años después— también en España. Se trata de la presa de Granjilla 2 (3), terminada en 1560 en el río Aulencia, a pocos kilómetros al Este de El Escorial (figura 21). Cien años después fue complementada con la de Granjilla 1, más alta y de perfil más robusto, que se diferencia por tener escollera en vez de tierra y un muro de fábrica que habría sido también estable sin este refuerzo (figura 22).

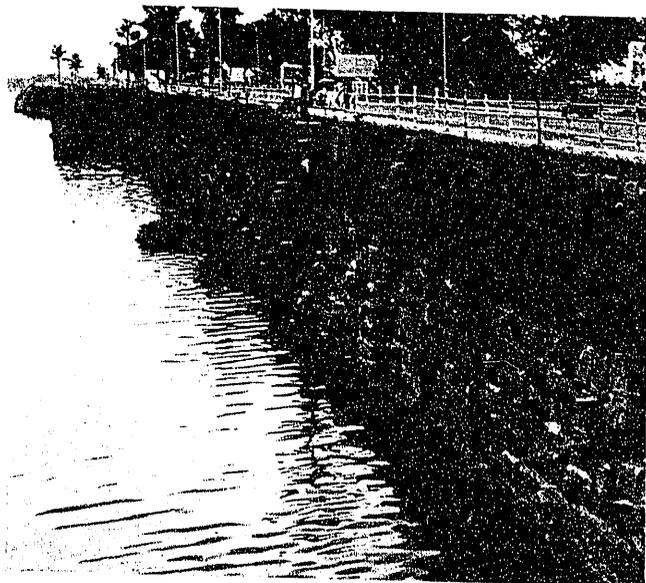
Fig. 23.—Presa de Hussain.

Secunderabad (figura 23). N.G.K. Murti que escribió recientemente un importante artículo (4) sobre el refuerzo de tierras en las presas de mampostería, —sistema todavía utilizado en en la India, aunque las más de las veces como medida de emergencia— piensa que esta técnica fue llevada allí por comerciantes de la Península Iberica, que llegaron a los Sultanatos de Deccan (zona de altas llanuras en el centro del subcontinente), después de aparecer muchos establecimientos comerciales y misiones a lo largo de la costa occidental de la India en la primera parte del siglo XVI.

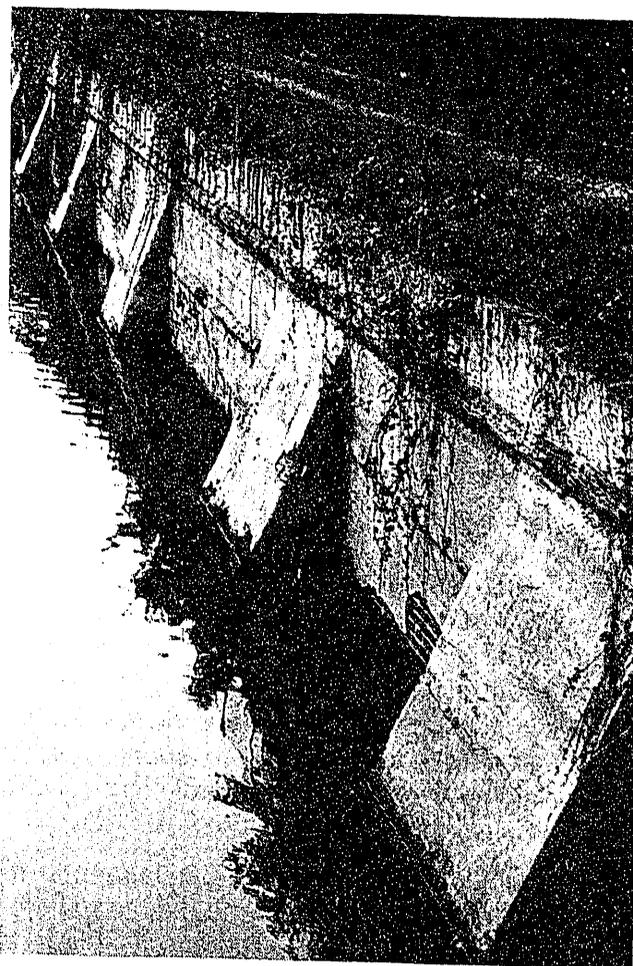
Otra aplicación del sistema de proyecto de presas de mampostería con espaldón de tierras fuera de España tuvo lugar mucho más cerca de ella, en el noroeste de Italia (5). La presa de Ternavasso, construida hacia 1600 para riego de unos 30 km. al sudeste de Turín se parece mucho a Proserpina y su pantalla resistente de 0,6 m. de espesor está también reforzada en el lado de aguas arriba por medio de contrafuertes de sección variable con 1,8 m. de ancho (figuras 22 y 24). Sin embargo, en contraste con su predecesora romana, la pantalla y los contrafuertes son de ladrillo.

Fig. 24.—Presa de Ternavasso.

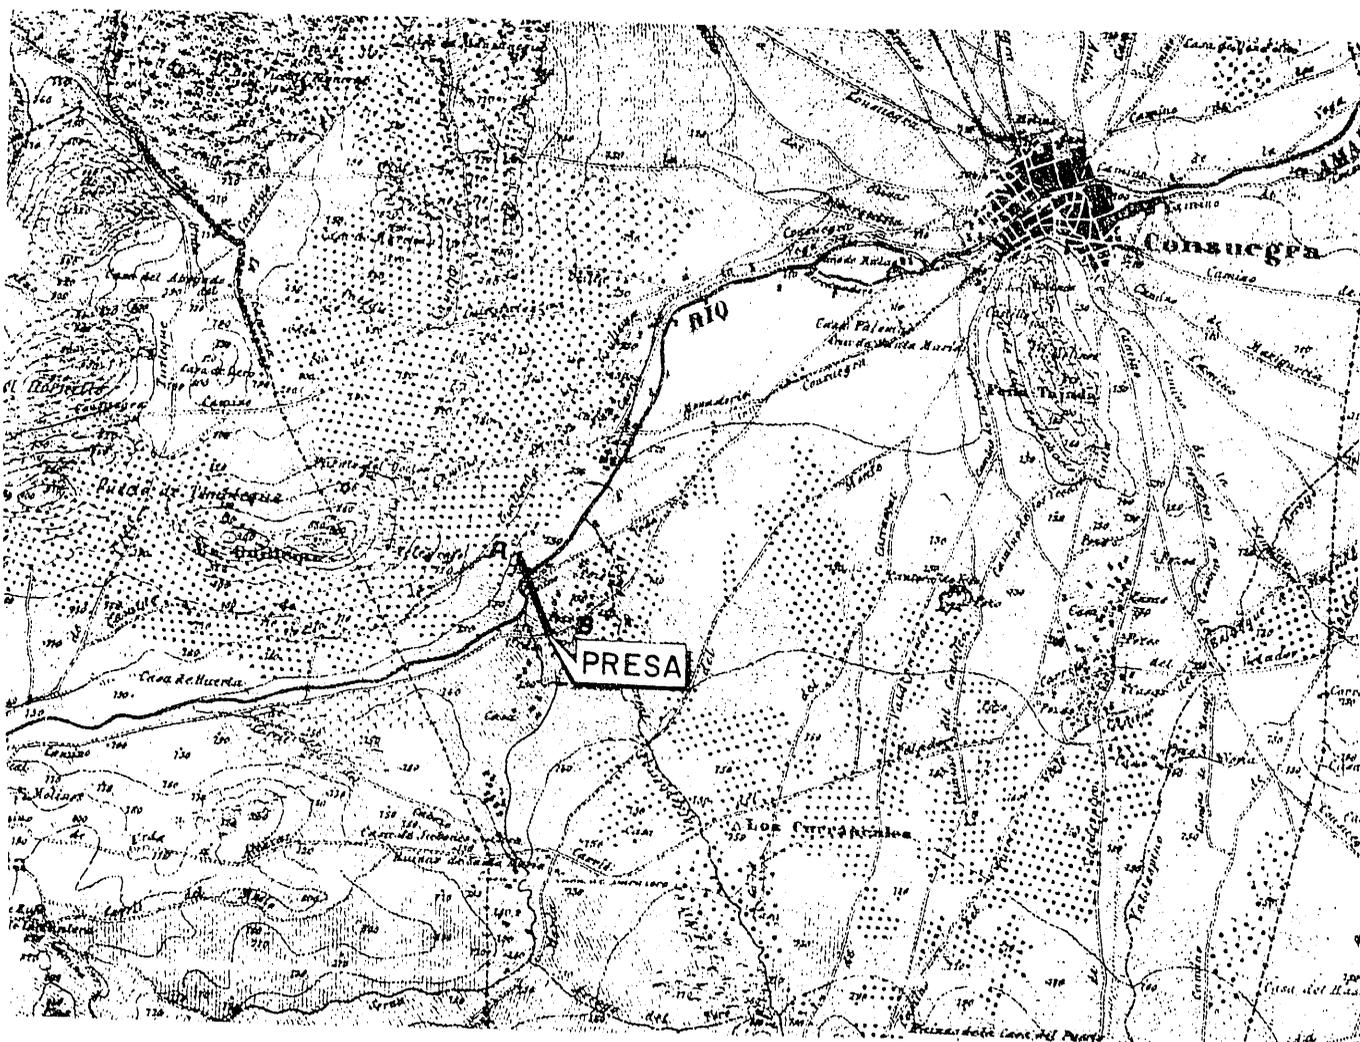
Fig. 27.—Plano 1: 50.000, edición de 1886.

2. Reproduzco (figura 27) la cuadrícula 712 del plano del Instituto Geográfico a escala 1:50.000, en su primera edición de 1886. A pesar de la reconocida meticulosidad de los topógrafos del Instituto, no figura en él la presa. Debieron considerarla un muro para un bancal, al estar más alta la tierra aguas abajo, por el espaldón descubierto perspicazmente por nuestro buen amigo Díaz-Marta y cuya existencia es indudable; véase la foto 25 donde aparece con toda claridad.

Las letras A y B definen, en el plano, los extremos de la presa en su estado original, junto a la doble curva del río.

Aparece claramente en este plano la doble desviación, en S, del Amarguillo al enfrentarse con el muro; sinuosidad que, como vemos, es muy anterior a la crecida de 1891 investigada

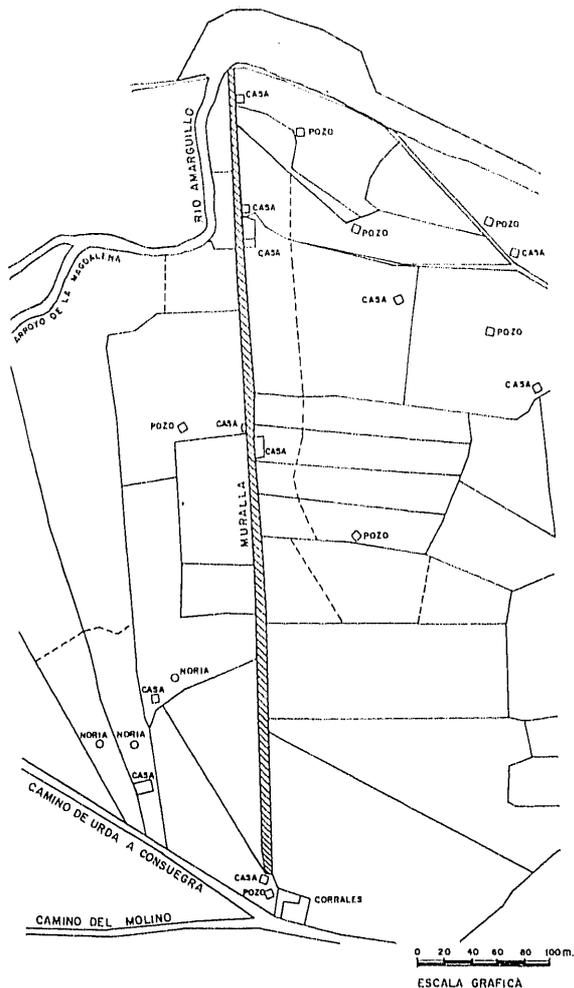
Figura 28.

5. El Catastro de Rústicas utiliza, como es bien sabido, planos parcelarios por polígonos que recogen las distintas fincas, obtenidos de previas fotogrametrías aéreas. El de esta zona indica ya la presa, titulándola «muralla», así como los numerosos pozos, norias y casetas de utilización agrícola existentes a uno y otro lado de ella. También aparece, separado por una línea de trazos paralela al muro, el escalón que produce el contrarresto de tierra (figura 28).
