# Comentarios al estudio conjunto sobre la presa romana de Consuegra

*Se vuelve ahora sobre algunos de los enigmas que, a pesar de los varios estudios que han aparecido en esta Revista, sigue aún presentando esta antigua estructura hidráulica. Pero ahora aumenta el interés de la discusión el que se abordan varios problemas relacionados con Consuegra: por ejemplo, un importante abastecimiento de aguas romano descubierto en Navarra y varias presas del siglo XVI.*

## MANUEL DIAZ MARTA

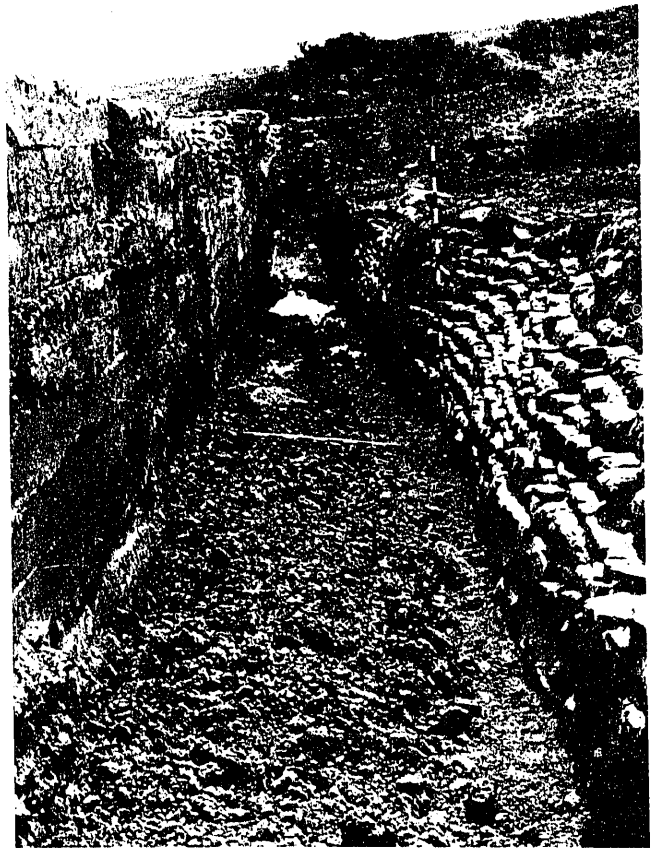
Fig. 6.—Presa de Iturranduz. Paramento de aguas arriba y muro paralelo.

existe una forma cóncava en la pantalla, ya señalada en el plano de Rezola, que pudiera relacionarse con dicha función. De tenerlo debió ser en esta parte, pues el estribo izquierdo tiene la coronación intacta y es evidente que allí no estaba. Tampoco se ha localizado la toma de agua. Es posible que coincidiera con el lugar en que la pantalla está rota y falta un contrafuerte. Esperamos aclarar este punto en próximas excavaciones.

En la campaña de 1981, descubrimos otro dato de interés: la presencia de un muro de mampostería que corre paralelo a la pantalla en toda su longitud y a una distancia de metro y medio, hallándose también roto al centro. Posiblemente sea una primera presa en la que falló su resistencia y estabilidad, por lo que se llevó a cabo, aguas abajo, una nueva obra, que es la que

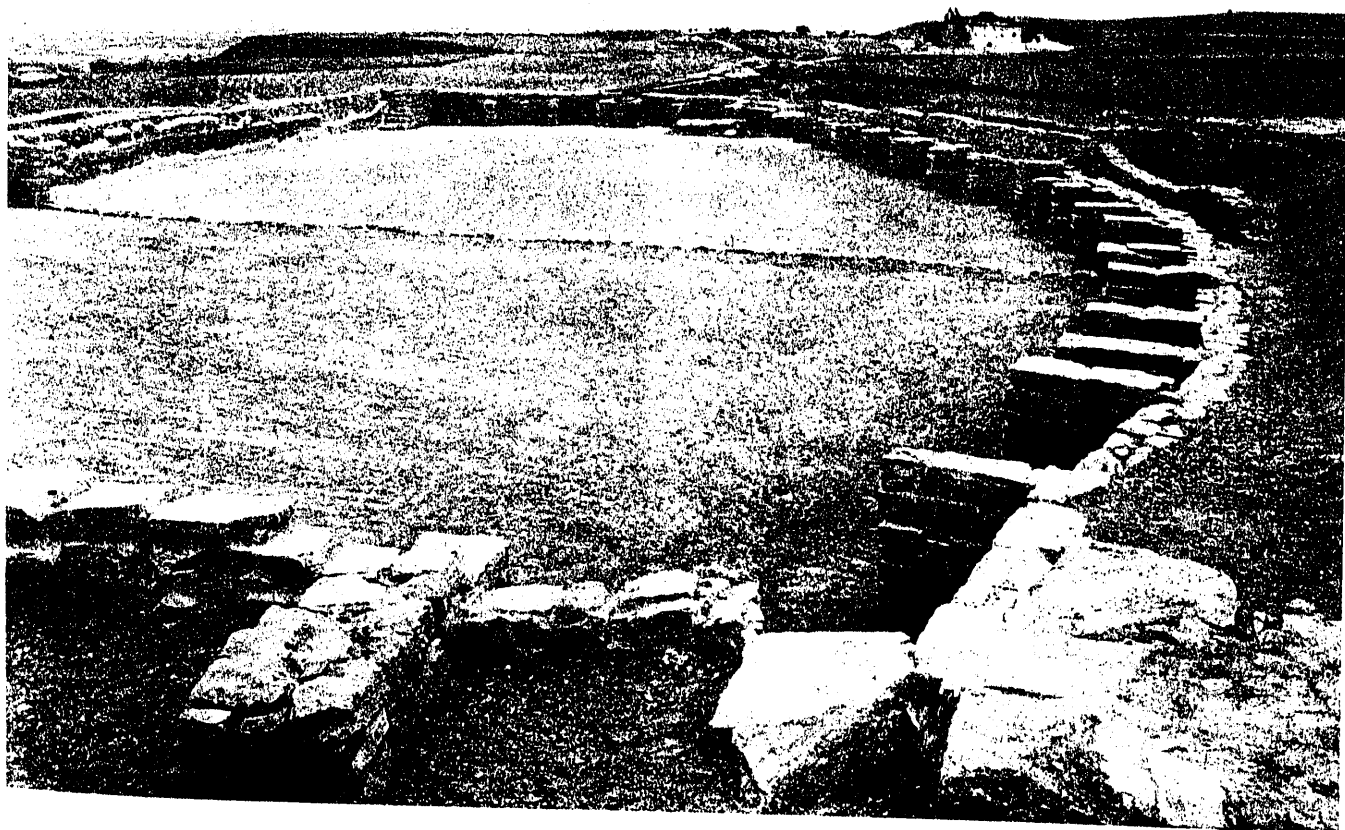
Fig. 8.—Abastecimiento de Andelos—Depósito.

dos fases de construcción. Este gran depósito fue mucho más reducido en su origen. Sus paredes, de mampostería, sujetaban el terreno y estaban recubiertas por una capa de piedra picada, de 0,40 ms. de espesor, acabada con un enlucido hidrófugo que también cubría el pavimento, llevando un boquetón o bocal en forma de cuarto de cilindro en el ángulo formado por las paredes y el fondo.

Parece ser que estas paredes no tuvieron suficiente resistencia y se derrumbaron, lo que motivó la construcción de un segundo muro en gran parte de su perímetro, aunque el muro norte se mantuvo y fue aprovechado, de modo que nos ha permitido conocer los dos tipos de construcción.

En la segunda fase se realizó una ampliación del depósito a las dimensiones en que lo hemos hallado. La parte ampliada no tiene pavimento de argamasa. Este segundo muro, también en mampostería, se halla reforzado por 37 contrafuertes con una separación entre ellos de metro y medio, cuya finalidad sería la de aguantar el empuje de la tierra a depósito vacío.

A la segunda obra corresponde tanto la arqueta de salida de agua como el muelle y escalera de bajada, compuesta de siete peldaños monolíticos, ya que hemos podido constatar que el enlucido de la pared primitiva existe todavía detrás de ellos.

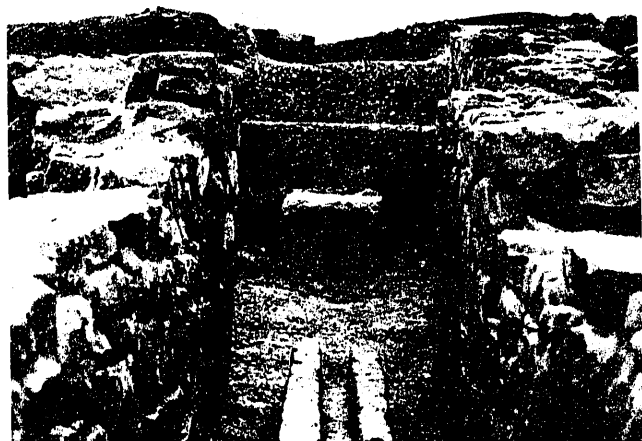
Fig. 9.—Abastecimiento de Andelos. Sistema para salir el agua del depósito.

ha descubierto la «cámara de llaves», es decir, el sistema de salida del agua que conecta con la arqueta situada al interior. Se puede apreciar la tubería de plomo embutida en el muro y que aparece también en el orificio de un sillar que sería la llave de paso del agua, por la disposición de un conducto horizontal que se cruza con otro vertical, desde donde podía taponarse la salida.

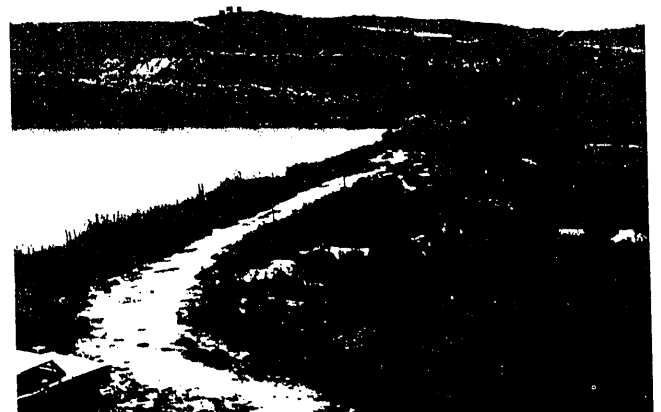
Fig. 11.—Presa de Ontígola. Vista general.

En sus comentarios finales mi amigo García-Diego indica que la presa de Ontígola, al sur de Aranjuez, «desapareció en el siglo pasado». Bien, pero estaba todavía allí y era capaz de funcionar cuando visité el emplazamiento el 17 de junio de 1973 (ver fotografías) y su sistema constructivo o sea un terraplén contenido entre dos muros de mampostería, de los cuales el de aguas abajo lo soportan varios contrafuertes que aparecen claramente en el grabajo que él reproduce, puede todavía apreciarse. De acuerdo con N. A. F. Smith (12), el terraplén primitivo fue proyectado y construido en 1561 por Juan Bautista de Toledo, cumpliendo la orden del rey Felipe II. Juan de Herrera fue responsable de los refuerzos de mampostería, terminados en 1568.
