Impermeabilización del embalse de Anllares^(*)

Por R. DEL HOYO FERNANDEZ-GAGO
Doctor Ingeniero de Caminos, Canales y Puertos
Unión Eléctrica Fenosa, S. A.

Se describe en este artículo la selección de materiales, construcción y control de la impermeabilización en el embalse de Anllares, mediante un tapiz de arcilla de espesores variables entre 0,7 y 1,50 metros.

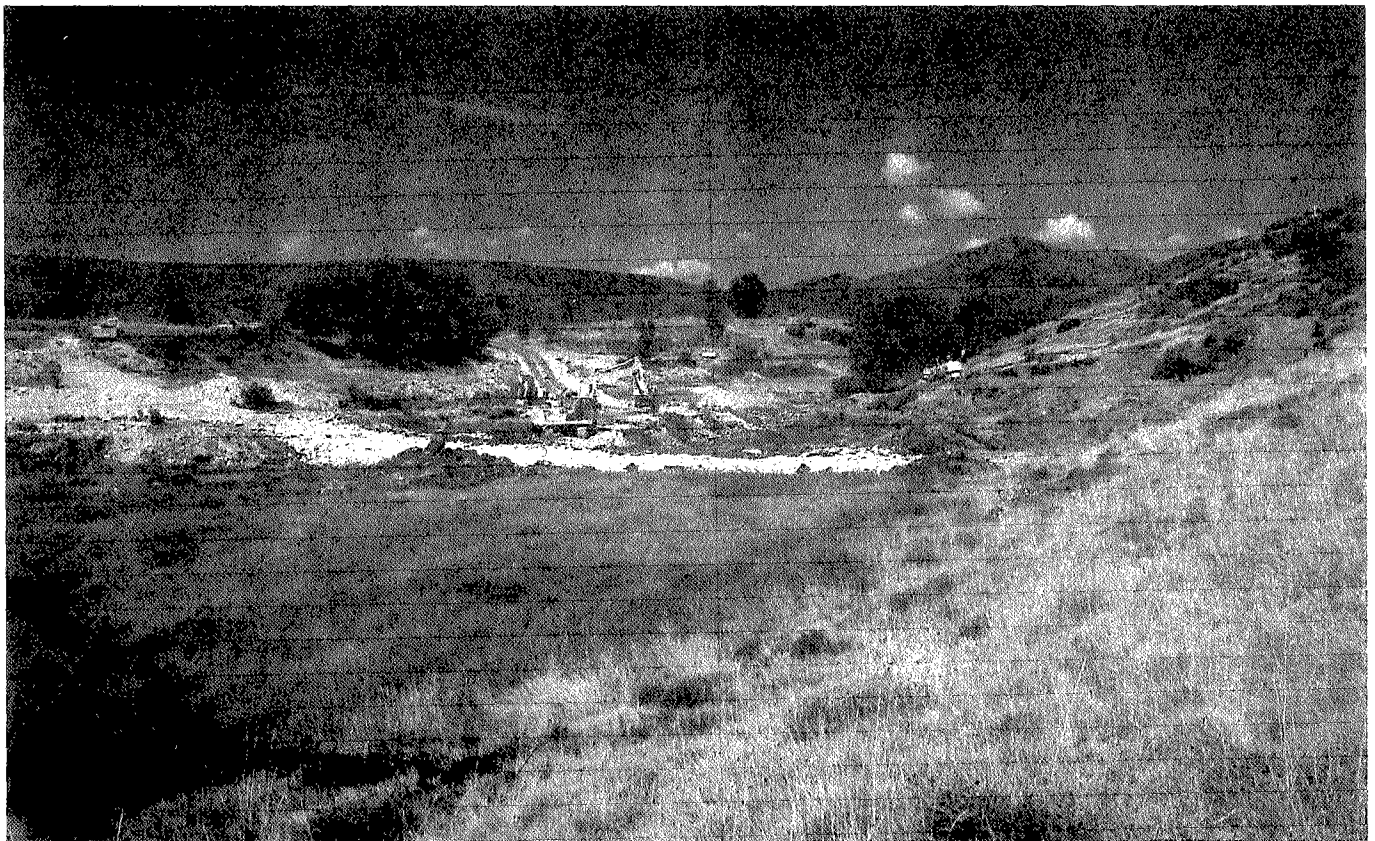
Figura 5.—Comienzo de los trabajos del saneo del vano, previo a la construcción de la red de drenaje y del tapiz de arcilla.

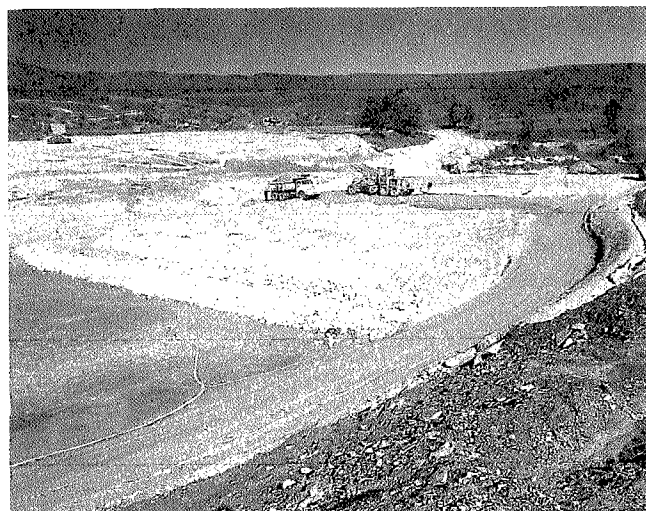
Figura 7. — Construcción del tapiz de arcilla, enlace del mismo con el núcleo de presa y arranque del espaldón de grava.

Como consecuencia de estos ensayos, el espesor de tongada adoptada ha sido de 15 cm.,

y el número de pasadas del rodillo pata de cabra tipo Caterpillar-825 B, de 30 Tn., oscilan entre 14 y 18.
