# Presas de Alange

Por JOSE BARRAU, MANUEL GONZALEZ, CANDIDO GONZALEZ  
Ingenieros de Caminos, Canales y Puertos

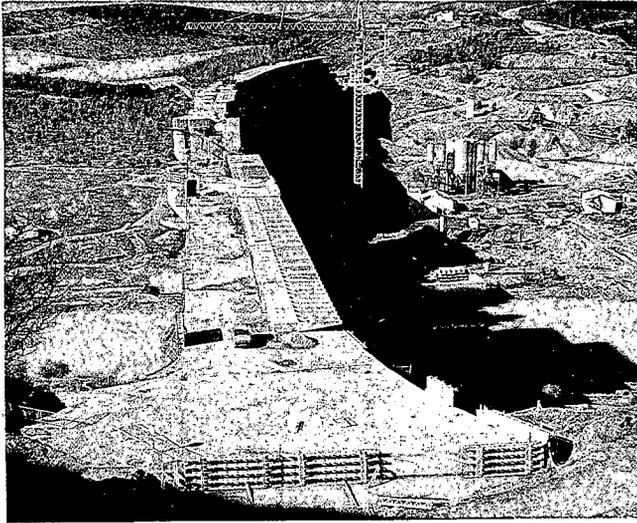
Panorámica de la presa desde el estribo derecho. Al fondo, a la derecha, conjunto de instalaciones de clasificación de áridos y elaboración de hormigón.

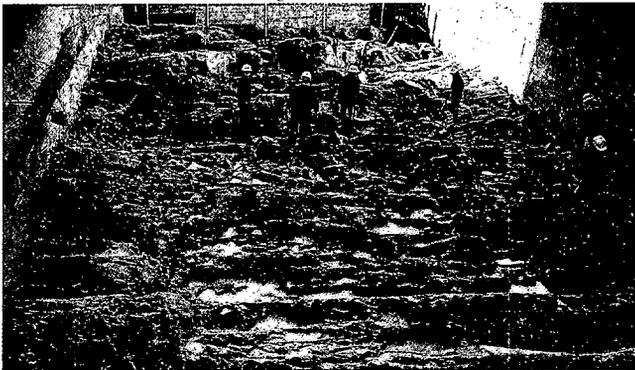
Detalle del cimientto de la presa. Alternancias de arenisca, cuarcita y pizarra.

El sustrato rocoso sobre el que se asienta la estructura está constituido, básicamente, por alternancias de areniscas, cuarcitas y pizarras (correspondientes al Paleozoico inferior y medio, con fuerte componente, en este último, del Ordovícico). En la margen derecha de la cerrada, afloran crestos de cuarcitas armoricanas, que proporcionan un adecuado asiento para la presa.

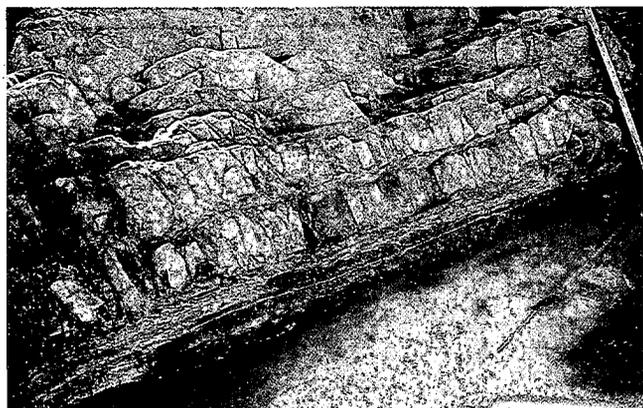
Ejemplo de limpieza de la cimentación.

Por lo demás, las buenas condiciones del macizo rocoso hacen que la necesidad de pantalla de impermeabilización se limite al cauce, quedando reducido el tratamiento de la cimentación a la pertinente campaña de consolidación, para mejorar el módulo dinámico de la roca, y garantizar, dentro de lo posible, el contacto hormigón-cimiento.

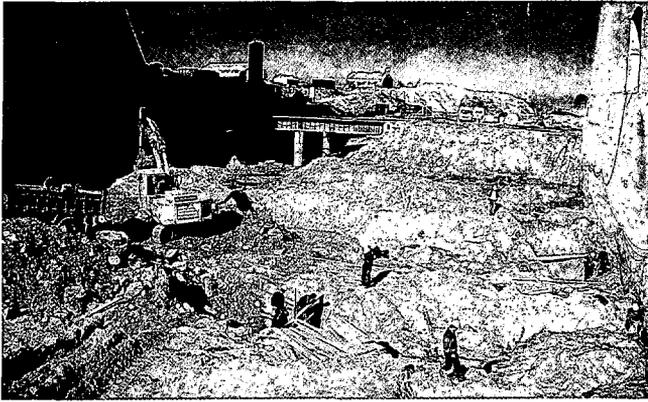
Aspecto del sustrato rocoso antes de las operaciones de saneo y limpieza.
