NUEVOS DATOS SOBRE LA PRESA DE PROSERPINA

Por Miguel Arenillas Parra. Ingeniero de Caminos. ETSICCP. Madrid.
Juan Martín Morales. Ingeniero de Caminos. Confederación Hidrográfica del Guadiana.
y Antonio Alcaraz Calvo. Ingeniero de Caminos. Confederación Hidrográfica del Guadiana.

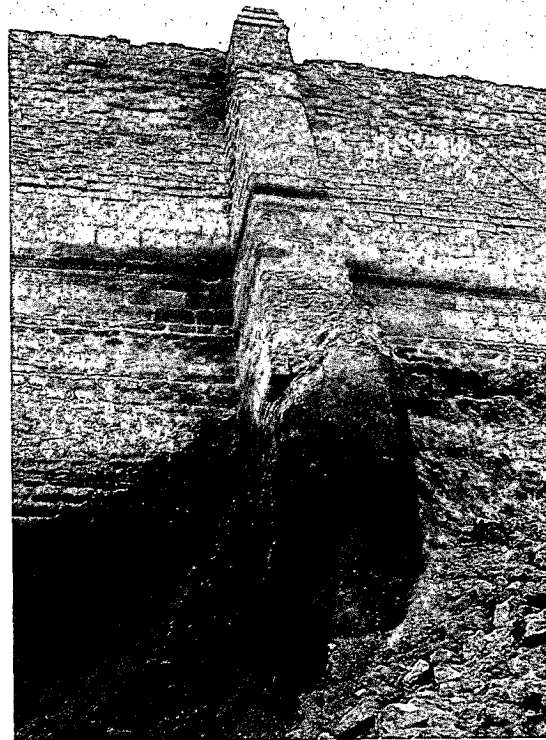
Figura 7. Detalle de un contrafuerte donde se observan los dos tipos de fábrica

ellos se apoyan ocho de los contrafuertes rectangulares y escalonados de la zona superior (Fig 7).

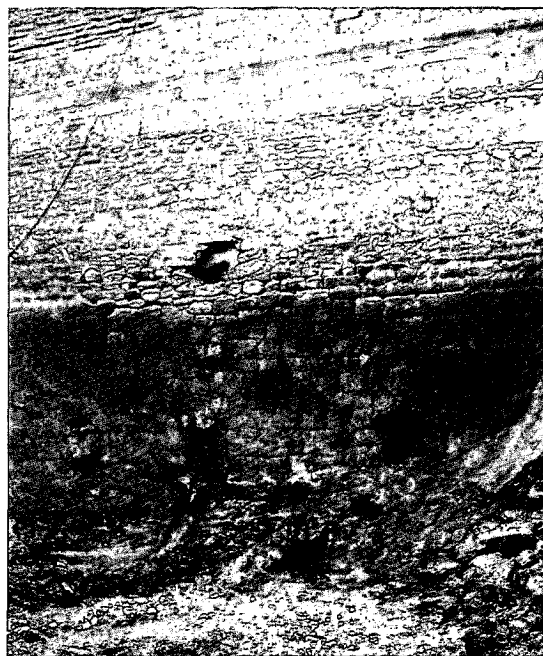
Figura 9. Paramento de aguas arriba: detalle de las tomas del bocín profundo

En el sector más bajo del muro han aparecido también dos conductos circulares de unos 22 cm. de diámetro, formados por sendos tubos de plomo de 1 a 1,5 cm. de espesor y factura, con toda seguridad, romana (fig. 9). Estas piezas, embutidas en la fábrica granítica, se prolongan hasta el interior del bocín más profundo, donde sólo asoma un conducto. Los trabajos topográficos en marcha y las prospecciones que se están realizando probablemente facilitarán la explicación de todo este antiguo sistema de toma. Al respecto cabe señalar que durante el proceso de retirada de los limos se ha encontrado, por debajo de los tubos, una pieza cónica de madera de metro y medio de longitud aproximada que, posiblemente, sirvió de tapón de alguno de esos tubos. También se ha extraído, de uno de los conductos, otra pieza de madera de más de cuatro metros de larga y sección sensiblemente cuadrada que, quizá, se utilizase, en fecha difícil de determinar, en un intento fallido de «desatasca» la toma. De ambas piezas se han tomado muestras que en estos momentos se están datando por el método del C 14. El plomo de los dos conductos que asoman en el paramento de aguas arriba se ha analizado y puede ser, efectivamente, romano, aunque no exclusivo de esta época, pues la metalurgia de dicho elemento se ha mantenido casi invariable durante muchos siglos.

También en el paramento de aguas arriba y poco por debajo del nivel superior de los tarquines excavados ha aparecido otra toma (Fig. 9) formada por un hueco circular labrado en un bloque de granito que a su vez se ha introducido entre la fábrica más antigua con no excesivo cuidado. Probablemente esta nueva toma fue necesaria a partir del momento en que los rellenos del embalse dejaron inservibles los conductos inferiores. Su datación no está clara por el momento pero es fácil, por su tipología, que corresponda a una rehabilitación medieval o incluso posterior. Esta toma conecta también con el interior del bocín más profundo.
