EL PUENTE DE TEOSINTE UN CASO DE TECNOLOGÍA APROPIADA

Guillermo Candela García.
Ingeniero de Caminos, Canales y Puertos.

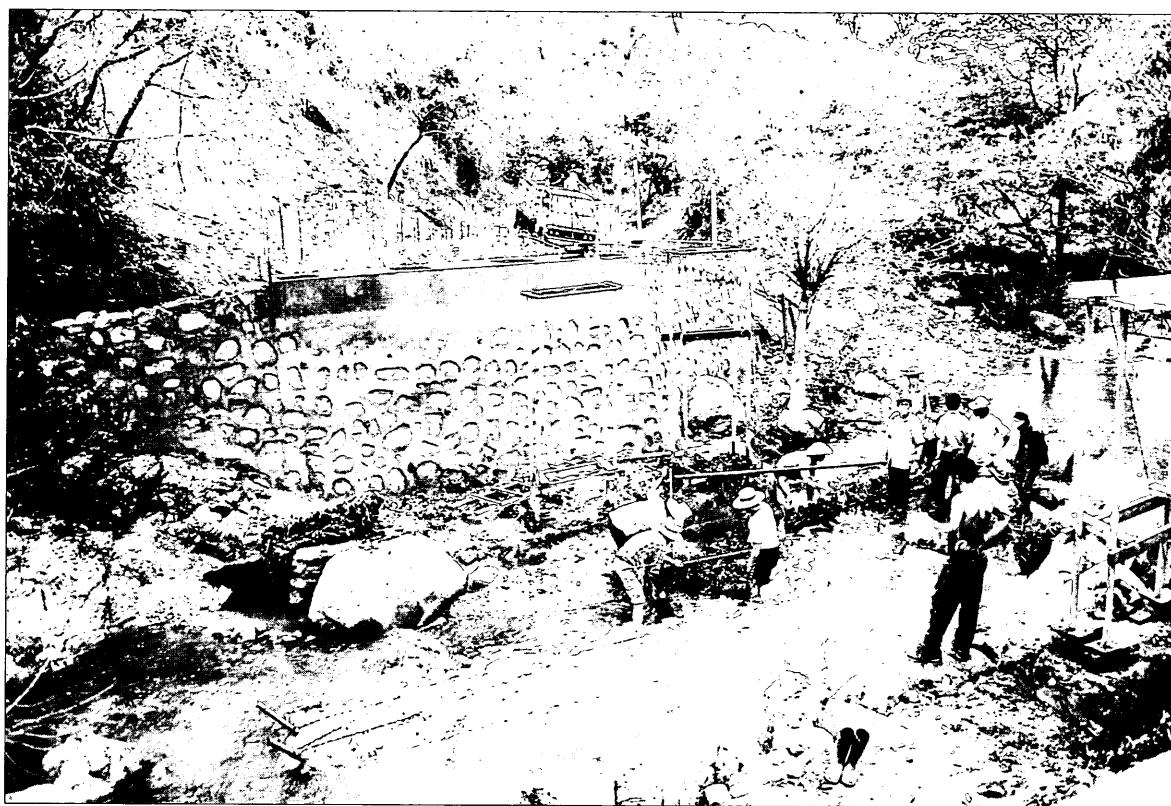
Foto 3.
Recogiendo la cimbra tras la tormenta.

Se pueden apreciar los tres muros de apoyo de la cimbra, con tubos empotrados en los extremos para facilitar el arrastre de las cimbras.

La ejecución de muros y vigas de carga se desarrolló sin problemas; la prueba de fuego vino con la primera viga. Dado que había que cimbrar en el cauce, se dispuso el mínimo número de apoyos en él: toda la cimbra descansaba en tres torres formadas cada una por cuatro tubos de acero arriostradas por maderas; sobre cada cabeza se apoyaban dos pares de vigas armadas en celosía espacial triangular, muy comunes por allá, de 3 m. de longitud. Los tubos descansaban sobre unas bases de piedra y mortero en forma de muros, que garantizasen un apoyo firme aunque el agua pasase sobre ellos, ya que el posible socavamiento podía producir descalces fatales. De hecho, sin estos muros de apoyo no se hubiese podido hacer ni la primera viga.

che, se fue a ver el río. Entonces se podía comprender lo que ha tenido que pasar esta gente todos estos años. El río había subido más de un metro y se había llevado la cimbra. A la mañana siguiente, mientras rescataban lo que podían, la desolación se dibujaba en sus rostros. Ya no podrían hacer el puente, pensaron. No fue fácil convencerles de que cuando estuviese la cimbra con más peso, esto no se repetiría; el caso es que diez días después se hormigonaba la viga.

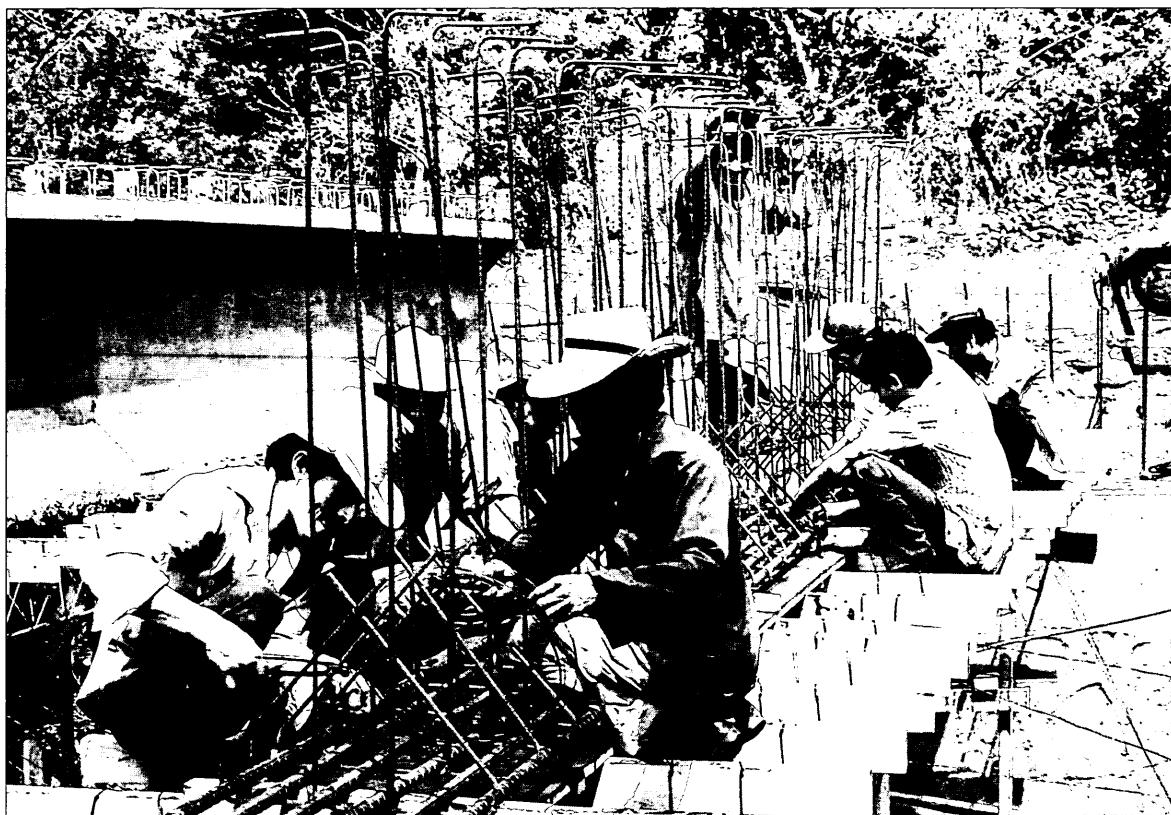
Foto 4.
Campesinos
preparando la
armadura de la
segunda viga.
Acabaron con una
gran destreza.

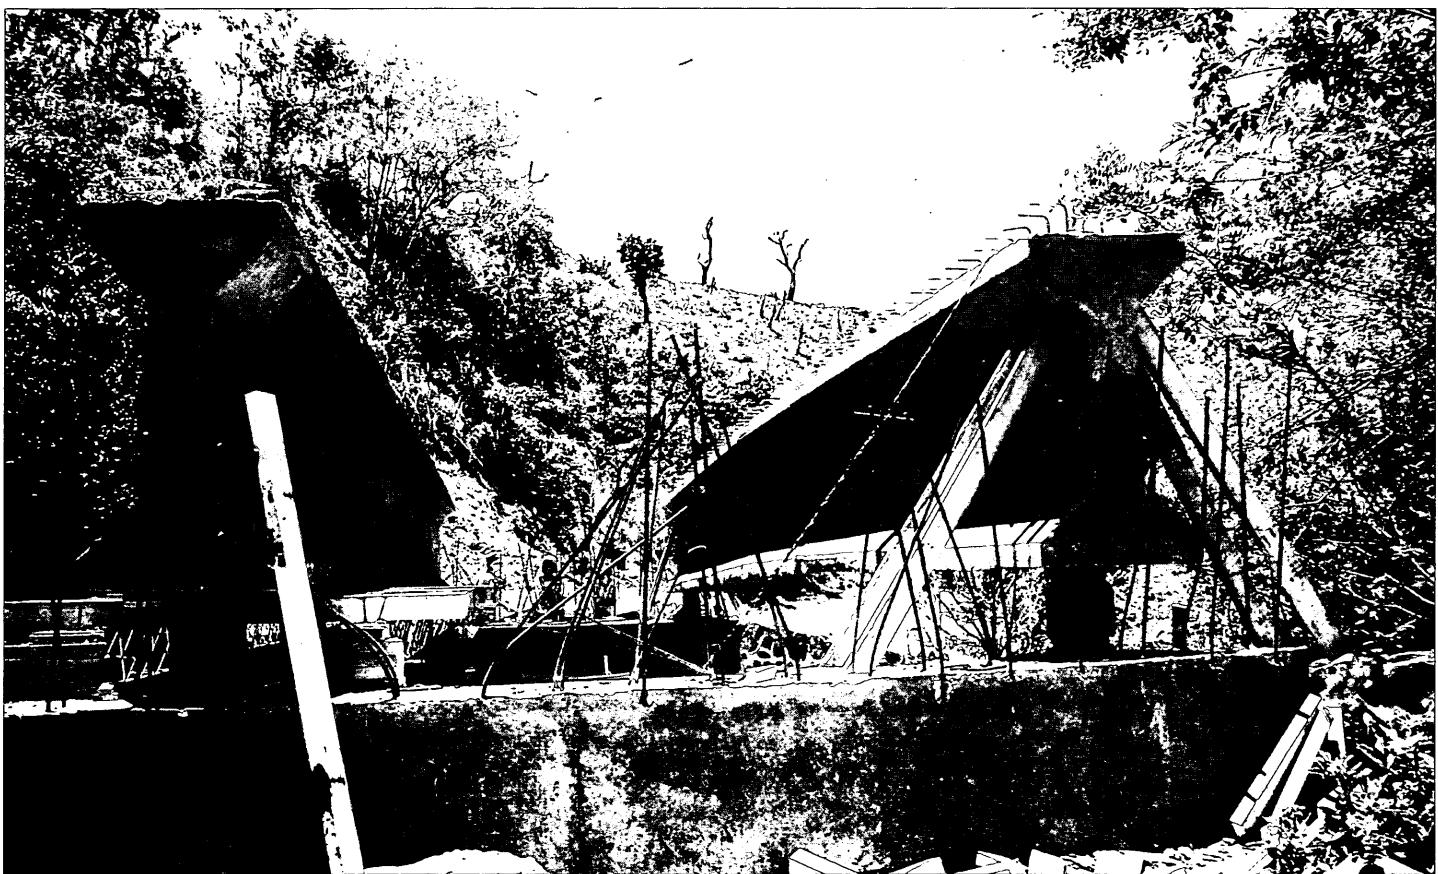
Foto 5.
Apuntalamiento
lateral para
descimbrar la
primera viga.
Se puede apreciar
la junta de
hormigonado,
los pequeños
apoyos y los
agujeros para
la armadura
de las vigas
riostra.

Para mejorar el comportamiento de las vigas, se apuntalaron después de su descimbrado, manteniéndose los puntales hasta dos semanas después de hormigonada la losa. De esa manera, aliviaban a la viga, que solo se llevaría el peso de la losa una vez que tenía la sección compuesta, con mucha más inercia, disminuyéndose consiguientemente las tensiones.

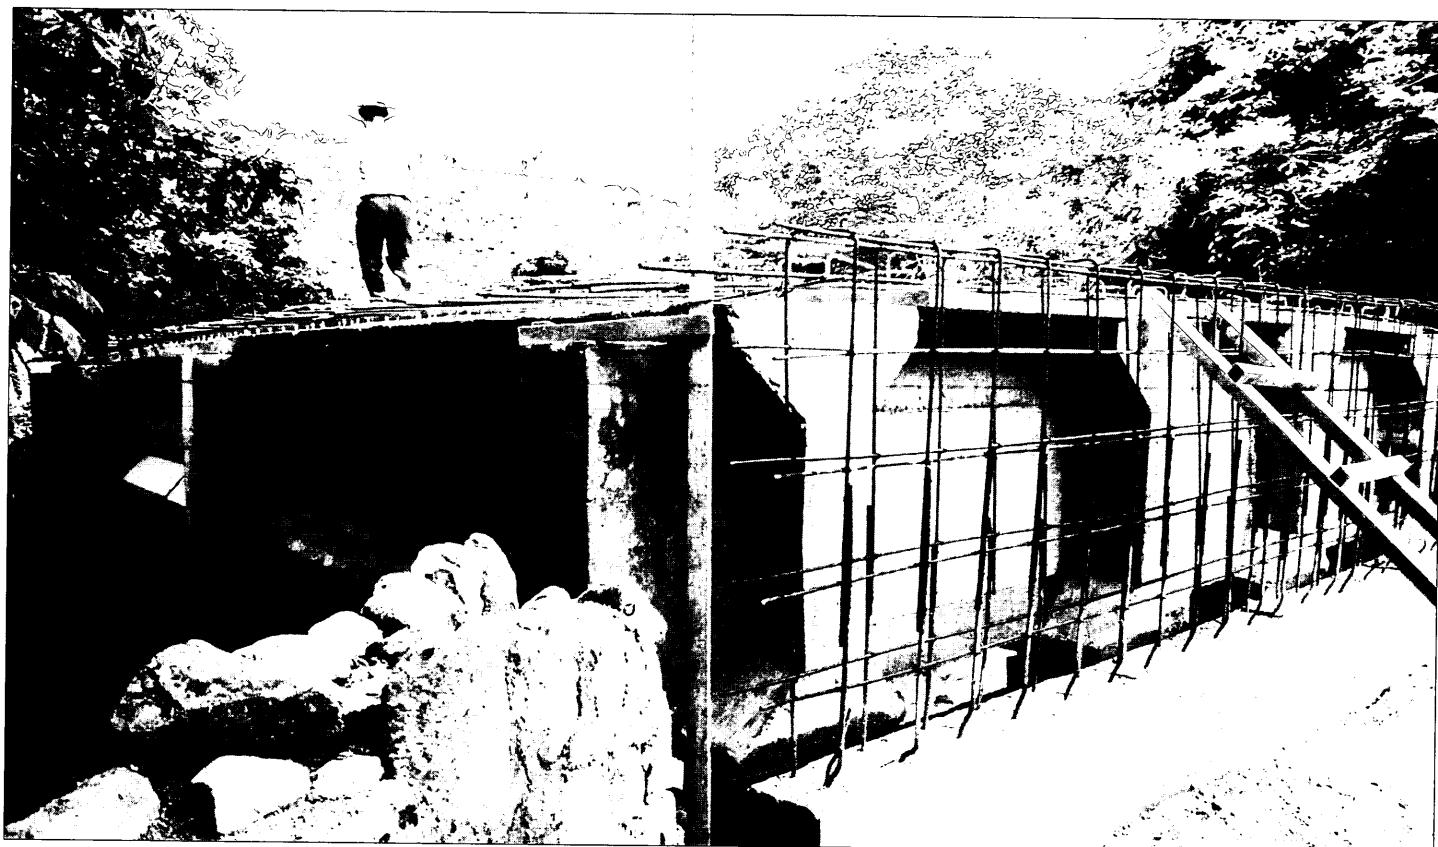
Foto 6.
Preparación del espaldón. Hubo que picar levemente los extremos de las vigas. Se puede apreciar perfectamente la disposición de las vigas riostra.

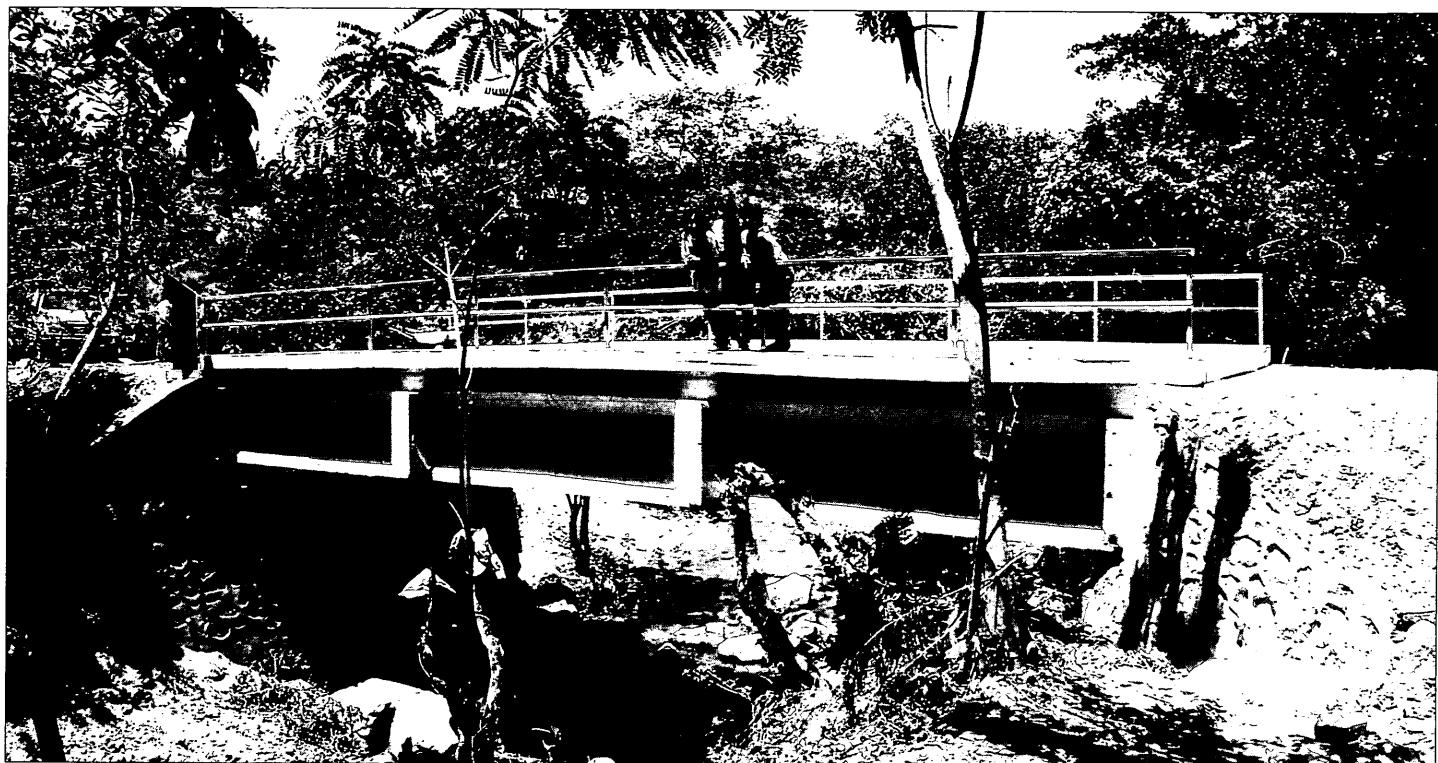
Foto 8.
El puente terminado, con el soporte de la placa conmemorativa en el extremo izquierdo. Más tarde, se sembraron los taludes con grama.
