FABRICACIÓN Y REMOLQUE DE LOS CAJONES DE HORMIGÓN PARA LA PROLONGACIÓN DEL MUELLE DE PONIENTE EN EL PUERTO DE PALMA DE MALLORCA

FERROVIAL

RESUMEN

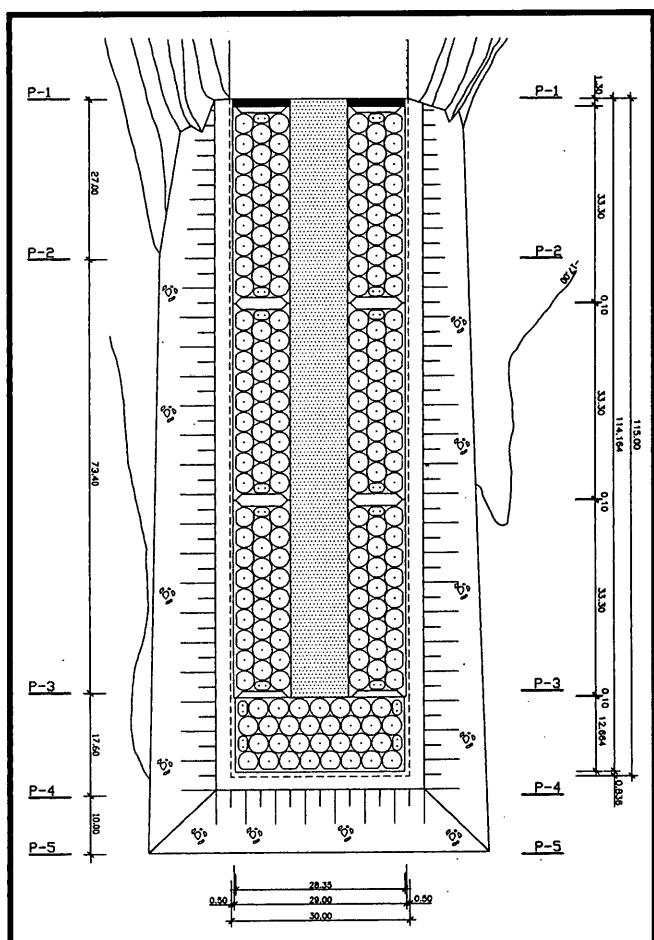
Figura 1. Planta general de las obras.
A la derecha, figura 2.
Cajones. Formas.

La Prolongación del Muelle de Poniente del Puerto de Palma de Mallorca tiene por objeto aumentar la longitud de atraque para buques de crucero turístico y trasatlánticos. La obra consiste en la prolongación en sentido longitudinal del actual muelle, formando un recinto de dimensiones 115 x 30 m², construido a base de cajones flotantes de hormigón, según muestra la Fig. 1.

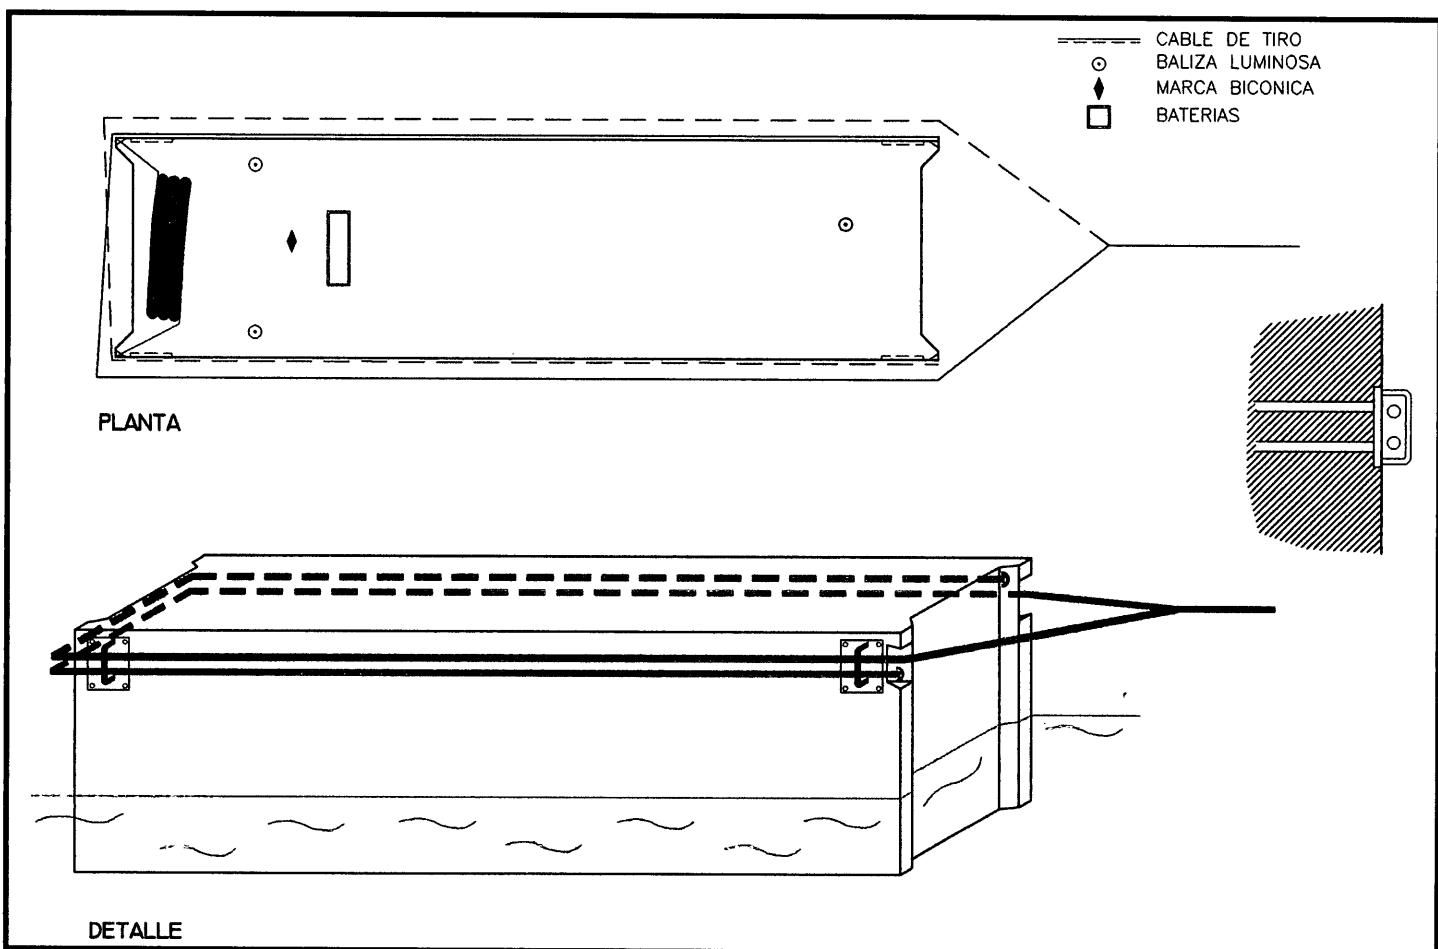
Figura 3. Aparejo de remolque.

Existen muy diversas maneras de remolcar los cajones. El aparejo adoptado en este caso se muestra en la Fig. 3. Del remolcador partía una es-

tacha de polipropileno ø 105 mm de 200 m de longitud, con carga de rotura 110 T. Esta estacha terminaba en un pie de gallo formado por dos cables ø 40 mm de 100 m de longitud, cada uno de los cuales abrazaba el cañón por la popa terminando amarrado a un punto fuerte en la proa del cañón.

Para evitar el desplazamiento vertical de los cables a pesar de los movimientos del cañón durante el remolque, en las esquinas del mismo se dispusieron unas chapas metálicas con cáncamos por donde se hacía pasar el cable, tanto a proa como a popa. La función de los cáncamos de proa es más importante y debe comprobarse su resistencia pues pueden soportar esfuerzos importantes como consecuencia de los movimientos del cañón. Además de su protección con chapa de acero, las tensiones de contacto en las esquinas se limitaban achaflanando las aristas en la zona de paso del cable.

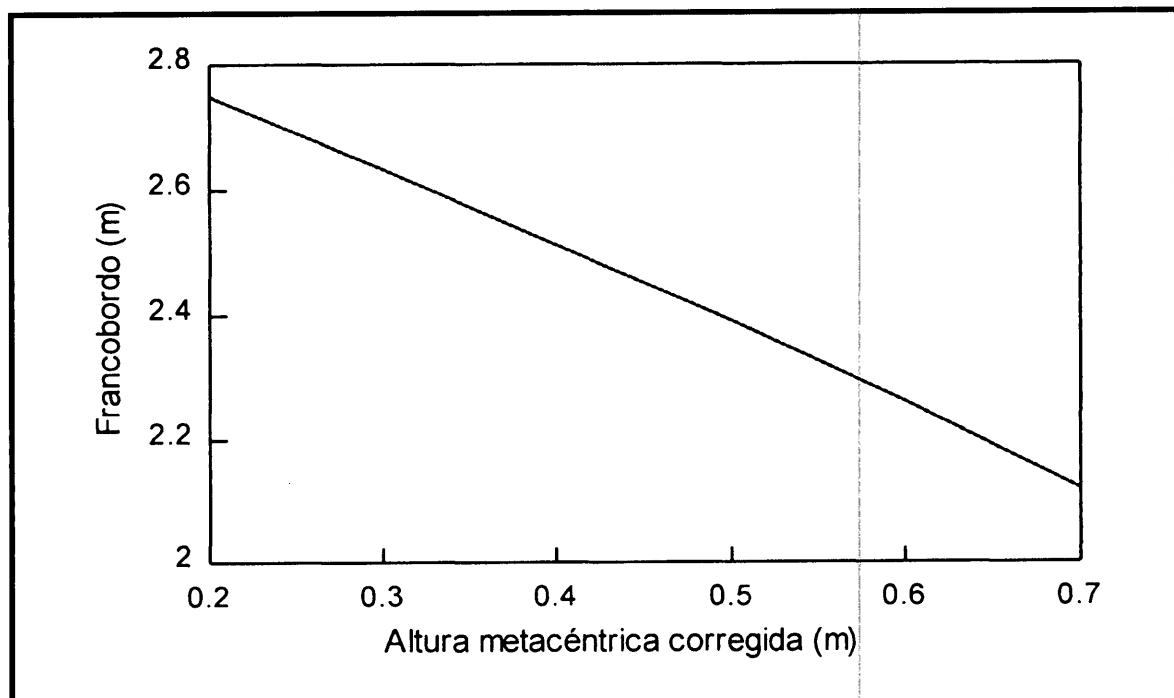
Figura 4. Variación relativa de la altura metacéntrica corregida y del francobordo medio al variar la altura de lastre con agua por igual en todas las celdas para mejorar la estabilidad (este lastre se añade al lastre con hormigón de la fila de celdas del lado tierra del cajón que tiene por objeto compensar la asimetría del mismo).

Por ejemplo, la Fig. 4 muestra la relación entre altura metacéntrica corregida y francobordo al lastrar con agua todas las celdas por igual. Finalmente se decidió lastrar la fila central de celdas de los cajones con 40 cm de hormigón pobre mas 75 cm de agua, además del lastre para corrección de asimetría, para conseguir una altura metacéntrica corregida (AMC) de 35 cm aproximadamente.

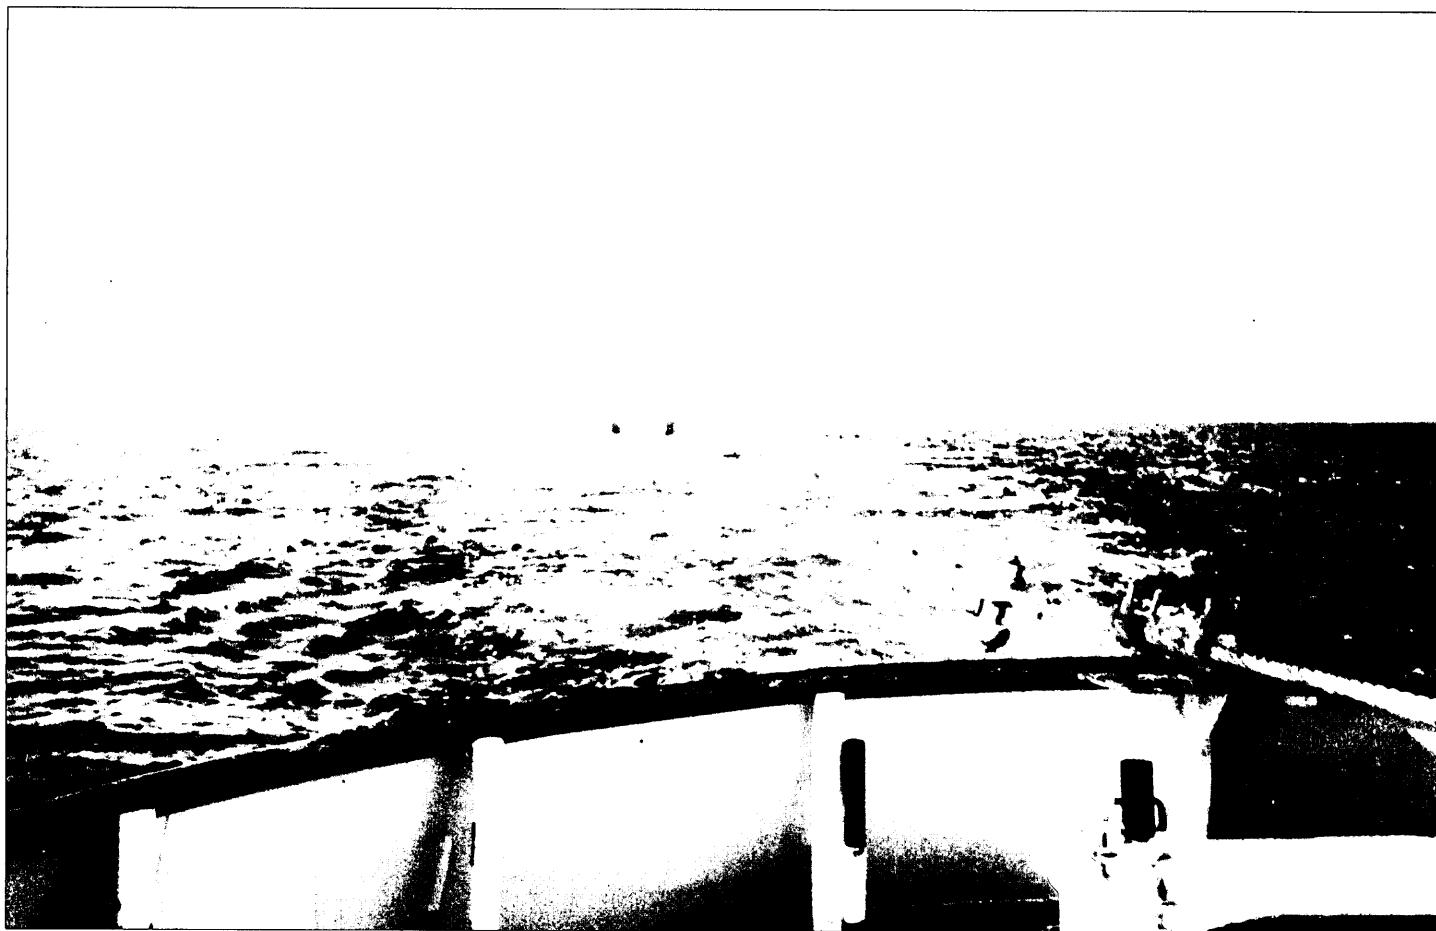
Foto 2. Cañón con la losa de cubrición ya hormigonada. Se aprecia en primer plano uno de los cuatro registros para achiique en caso de emergencia, que se suprimieron poserormente. Sobre cubierta se distinguen los trípodes de las marcas luminosas y baliza, así como la caja de baterías. Al fondo puede observarse el remolcador.

Como suele ser común en este tipo de operación, se comunicaron las celdas exteriores en grupos de cuatro, dejando por grupo una tapa registrero en la losa para poder introducir una bomba de

achique de agua en caso necesario. La comunicación de celdas facilita el posterior fondeo del cajón. Sin embargo, esta disposición no parece la más conveniente para distancias importantes en alta mar, a tenor de la experiencia habida, y se cambió posteriormente como se describe más adelante.

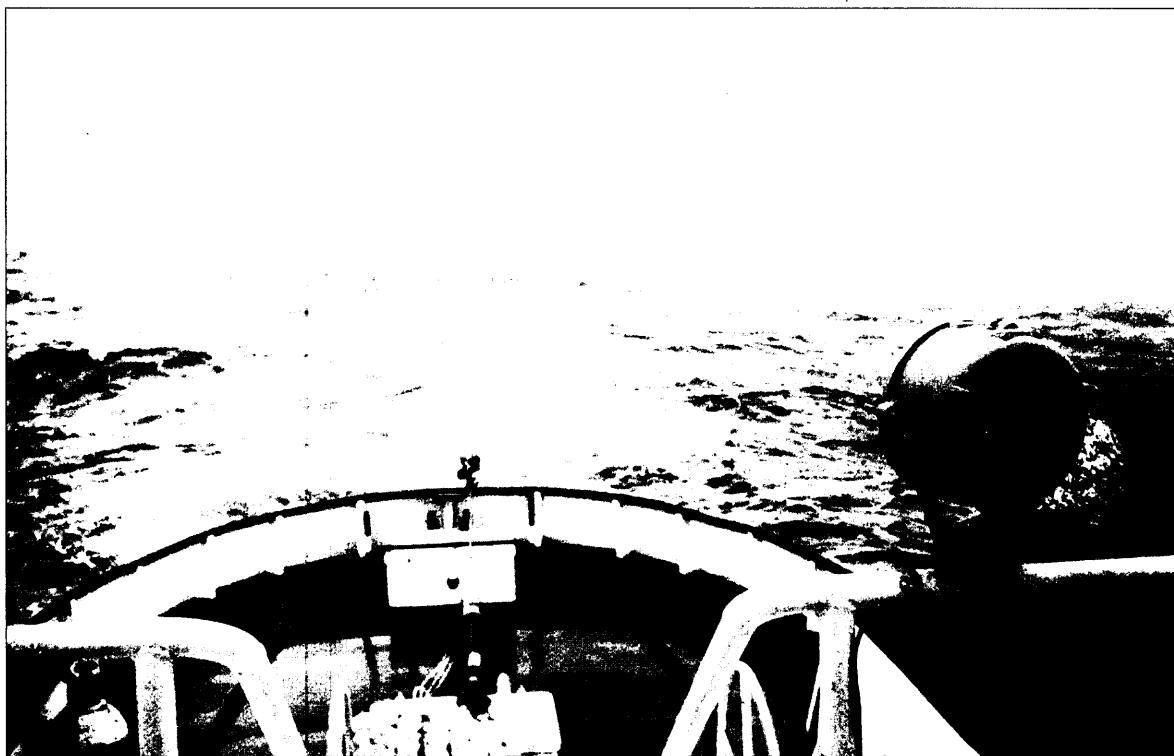
Figura 5. Travesía de los cajones y punto de hundimiento del segundo cajón.

El segundo cajón salió de Cartagena el 14 de enero de 1996 con buen tiempo. Al día siguiente el tiempo seguía siendo bueno, pero comenzaban a soplar vientos frescos de levante. El día 15 empezó a empeorar el mar, apareciendo olas de 1,5 a 2,0 metros y vientos del Este hasta fuerza 5. El día 17 la velocidad del viento había aumentado hasta fuerza 6 con olas de 3,5 a 4,5 m, descendiendo la velocidad del remolcador a
