# DE LA TRINCHERA AL FALSO TÚNEL. EL PASO DE LA AUTOPISTA DEL ATLÁNTICO POR EL MONTE DE A MADROA EN VIGO

Carlos Nárdiz Ortiz.

## RESUMEN

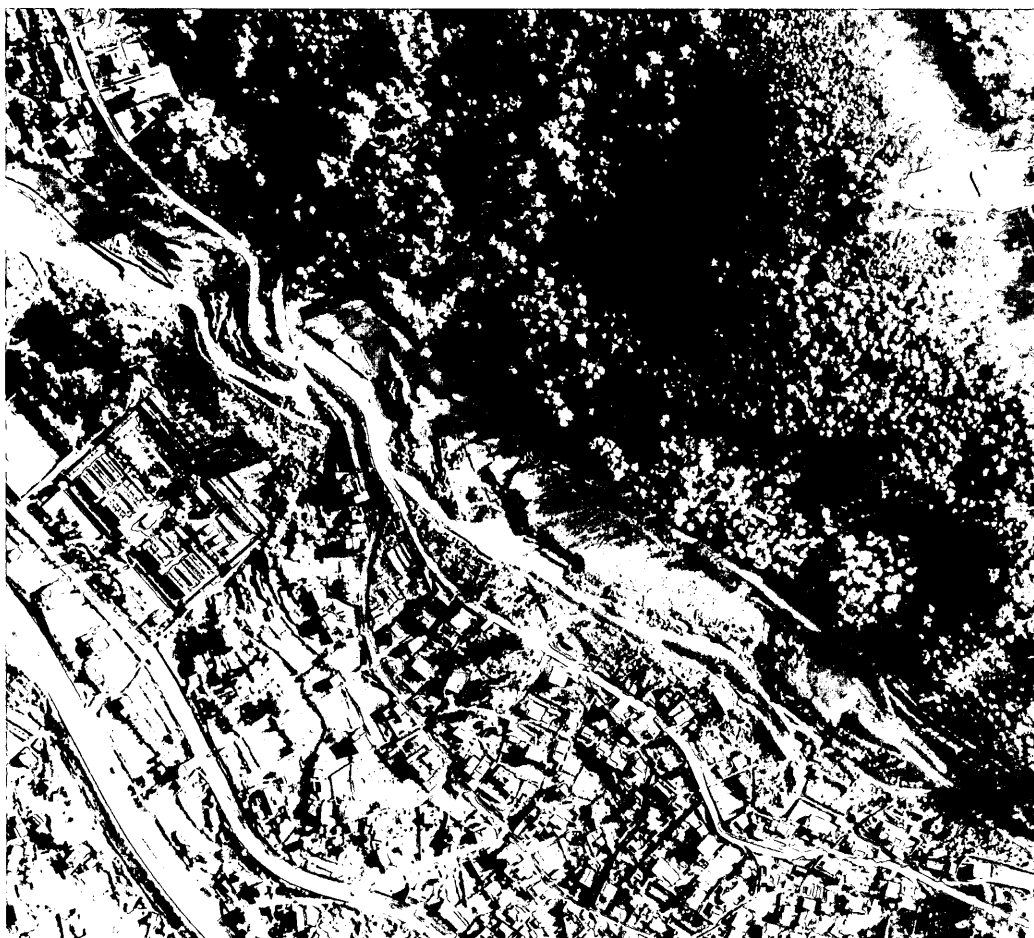
*Fotografía aérea de la excavación realizada en torno a la carretera de subida al monte A Madroa.*
