## 2. La construcción de la presa arco-gravedad de Caldas de Reis

### RESUMEN

La construcción de la Presa de Caldas de Reis, situada a la cota 126,5 m.s.n.m., en el tramo medio del río Umia (provincia de Pontevedra), se llevó a cabo en 24 meses (desde marzo de 1998 a febrero de 2000).

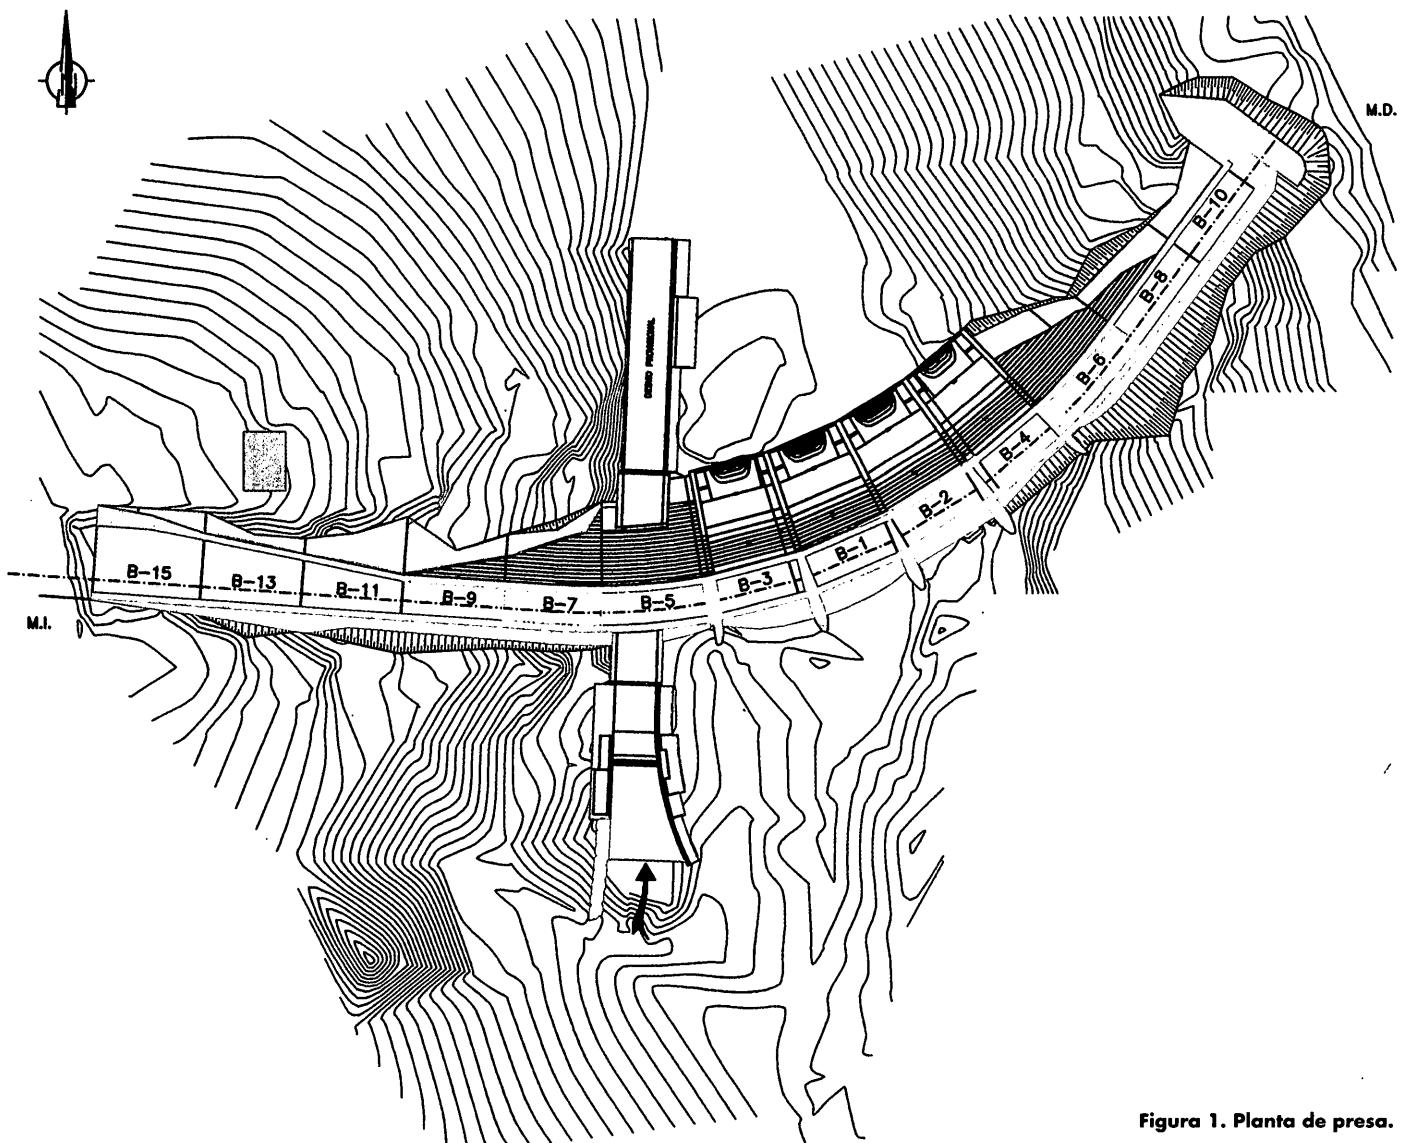
Figura 1. Planta de presa.

Es una presa arco-gravedad de 35,6 m de altura sobre cimientos, con un volumen de hormigón de 45.000 m<sup>3</sup>. A efectos de su construcción, la presa se dividió en 14 bloques independientes, de una anchura media entre juntas de 15 m (ver Figura 1). El aliviadero de superficie, que ocupa los 4 bloques centrales, consta de 4 vanos, de los cuales los dos centrales (bloques B.1 y B.2) llevan compuertas para la regulación del vertido, mientras que los dos laterales (bloques B.3 y B.4) son de labio fijo. A su vez, el bloque B.3 aloja una minicentral de pie

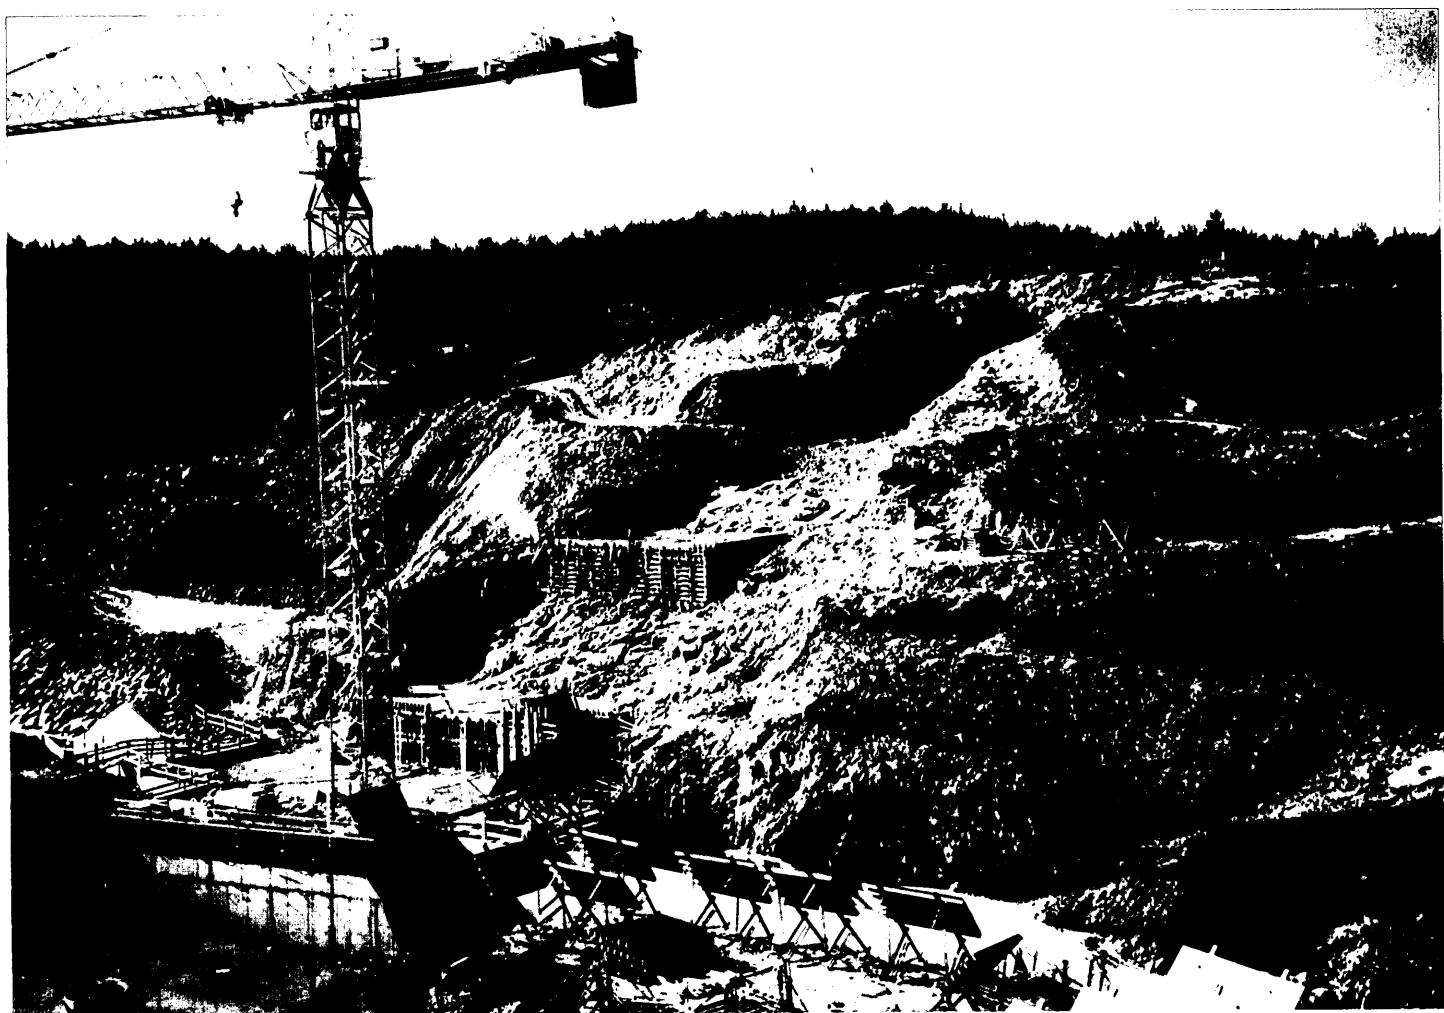
La obra de desvío del río se situó en la margen izquierda, con un dispositivo de ataguía y contrataguía enlazadas por un canal alojado en el bloque B.5 de la presa (ver Figura 2). Tanto la ataguía como la contrataguía fueron pequeñas estructuras de materiales sueltos con núcleo impermeable de material arcilloso.

Figura 2. Obra de desvío del río.  
Abajo, figura 3. Roca de cimentación en la ladera derecha.

Los cajeros interiores del canal se encofraron con formas en denteado, para favorecer la futura unión de los hormigones del bloque y de su relleno final para el cierre de la obra de desvío, una vez terminada la presa. El citado denteado se recubrió con una capa de mortero para evitar perturbaciones en el régimen de funcionamiento del canal, ya que en obras similares se han verificado disminuciones de la capacidad del caudal de diseño de hasta un 30%, debido a las ondas reflejadas que tales denteados puede provocar, al alterar el régimen de funcionamiento del canal.

Tanto a la entrada como a la salida se protegieron los taludes laterales de la ladera con hormigón para evitar erosiones. Además, a la vista de la fracturación de la roca en la zona del

cajero izquierdo, se hizo un relleno de hormigón entre el de dicho cajero y la superficie de excavación en todo el canal, aguas abajo del bloque del desvío, lo que demostró su efectividad en la crecida de noviembre de 1999.

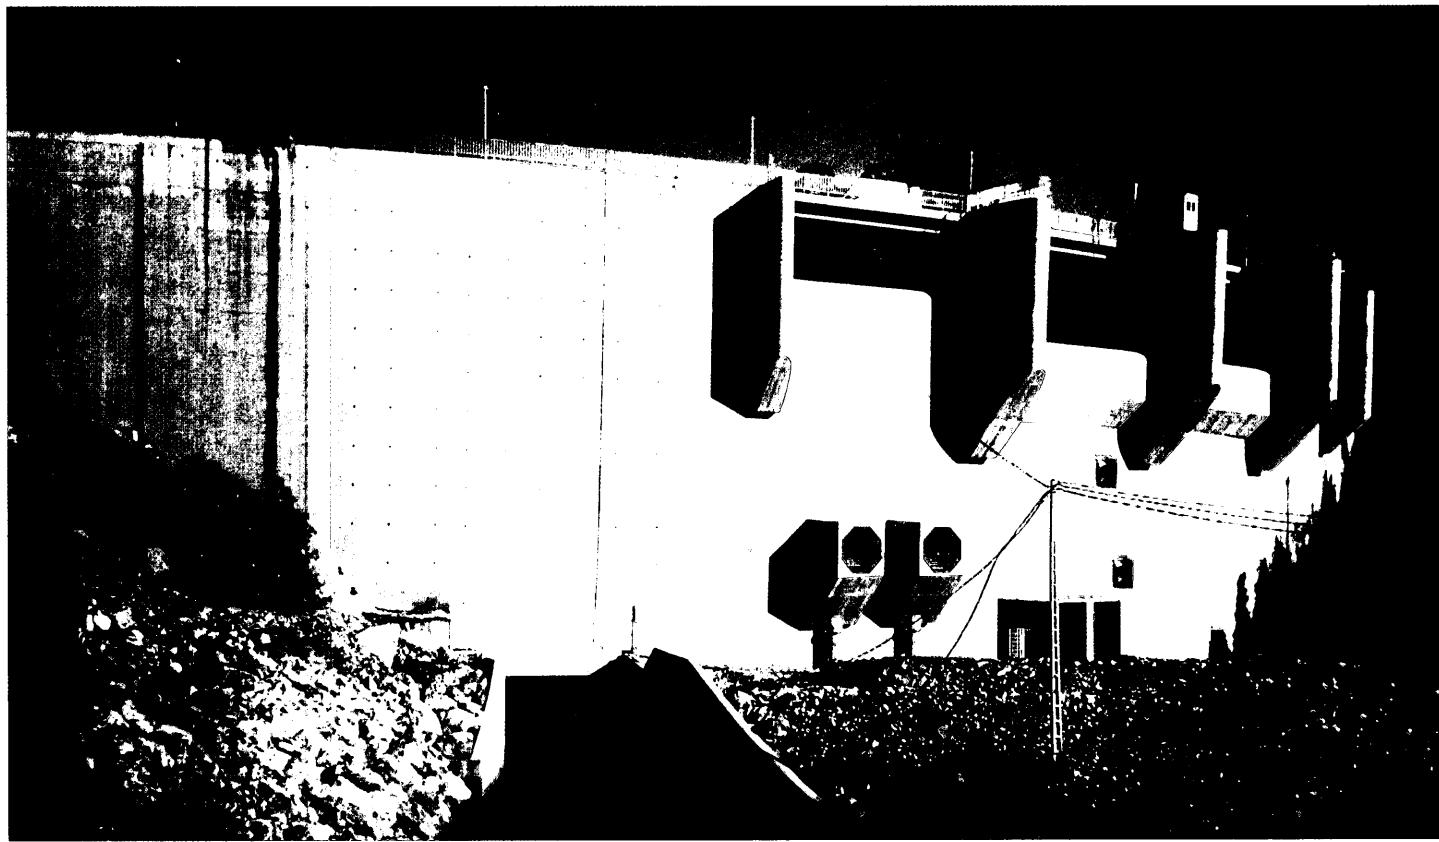
Figura 5. Vista de la estructura desde aguas arriba.

Las exigencias de acabado fueron muy rigurosas, para toda la obra en general (ver Figura 5) y, muy en particular, para los trampolines del aliviadero (Figuras 6 y 7)

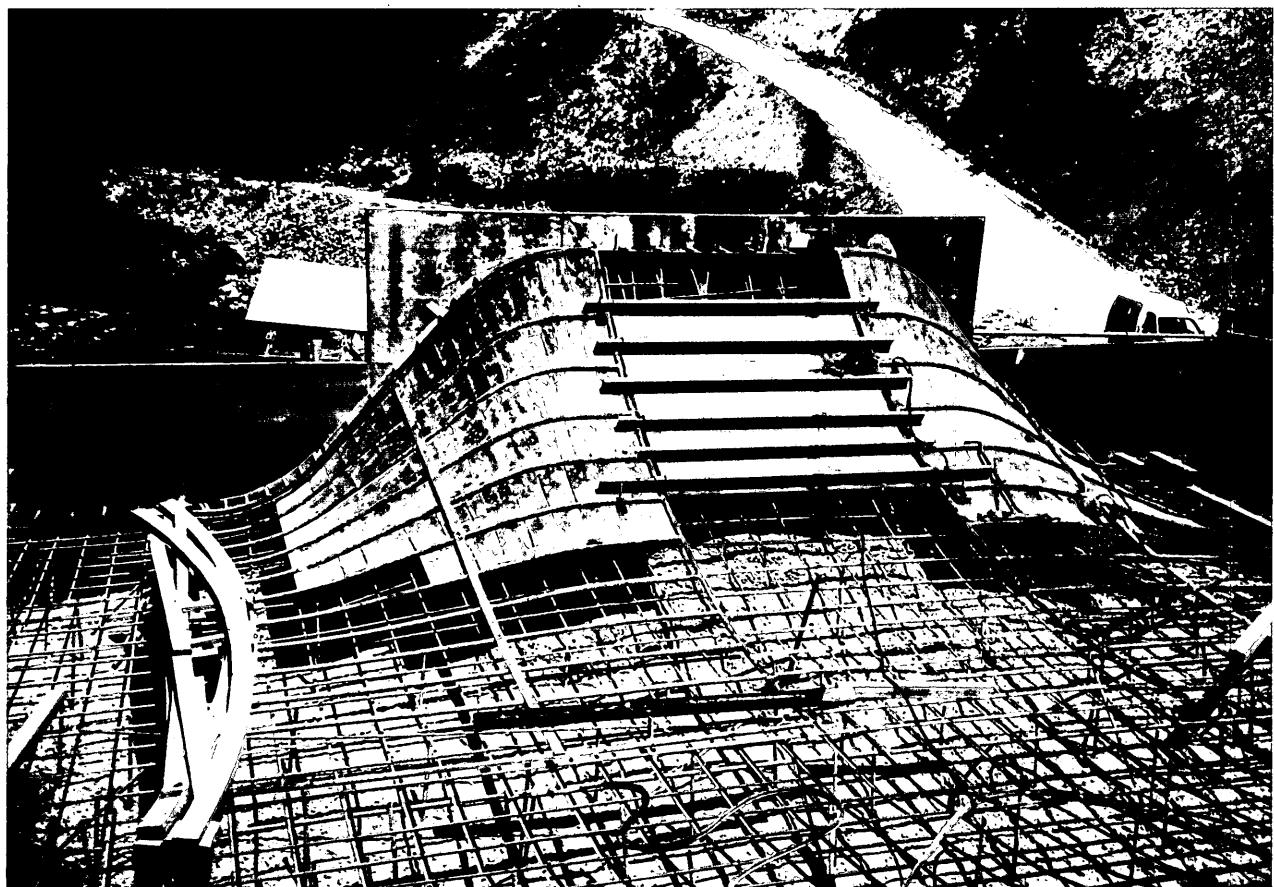
Figura 6.  
Encofrado  
de los  
trampolines  
de  
lanzamiento.

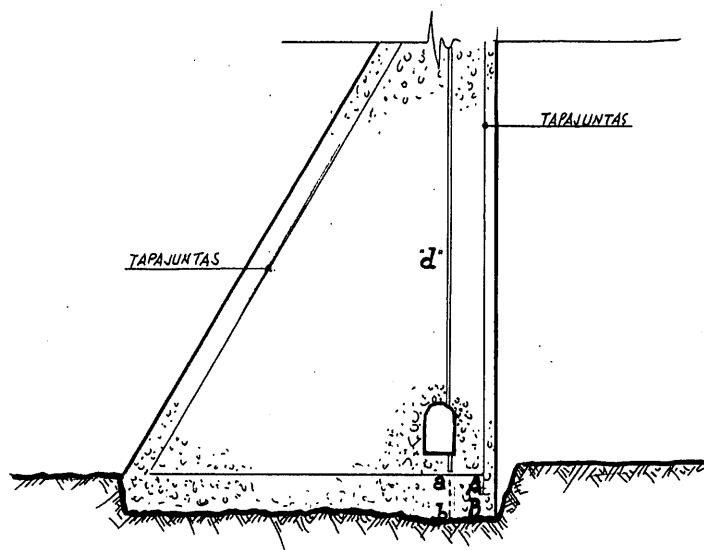
El esquema de la junta tipo entre bloques responde, aproximadamente, a lo representado en el esquema de la figura 8 siguiente.

El tapajuntas cierra perfectamente el recinto de "sellado" con inyecciones de la junta, salvo en la parte inferior, que quedaría protegida sólo por el trozo AB de tapajuntas, cuya colocación y contacto con la roca de cimiento son dudosos.

Por ello se decidió preparar las juntas para poder perforar desde la galería, en caso de fallo comprobado de dicho tramo del tapajuntas. A estos efectos, se dejó moldeado el taladro de ese eventual tratamiento, desde el nivel de solera de galería hasta el tapajuntas, para continuarlo con perforación (ab) si fuese preciso (atravesando, claro está, el tapajuntas), a fin de corregir con inyecciones las posibles filtraciones por debajo de la línea BD.

Figura 8. Detalle de junta entre bloques.

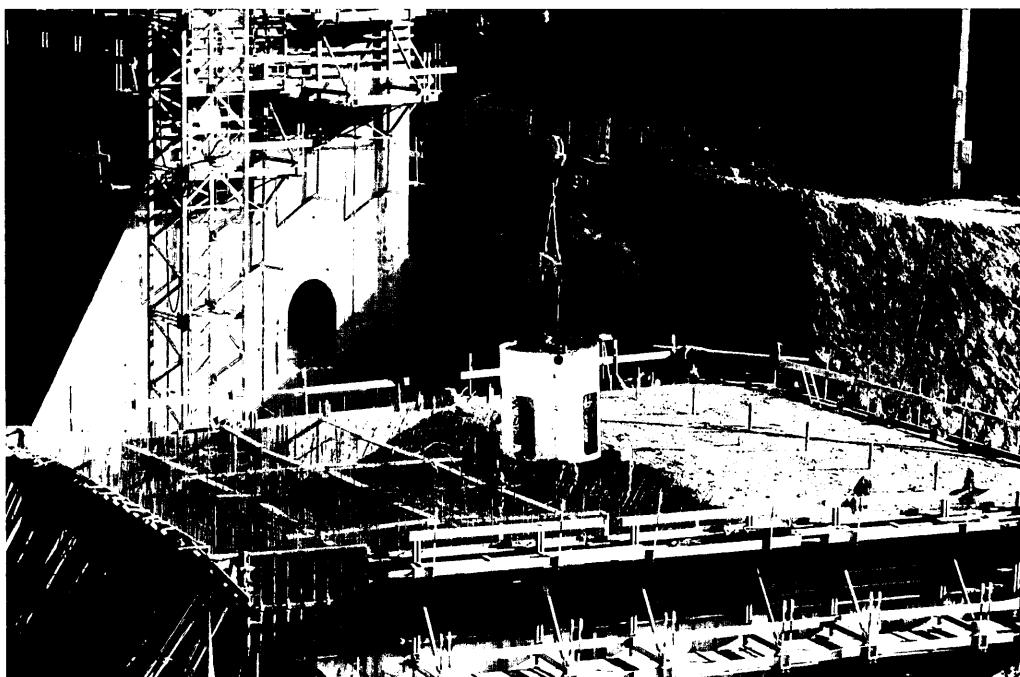
gilancia de Presas, se decidió "moldear" los conductos ("d") de la pantalla de drenaje al hormigonar las tongadas, en vez de perforarlos una vez concluido el hormigonado (ver Figura 9). Las razones a favor de esta solución pudieron verificarse perfectamente en esta obra:

Figura 9. Conductos moldeados en un bloque.

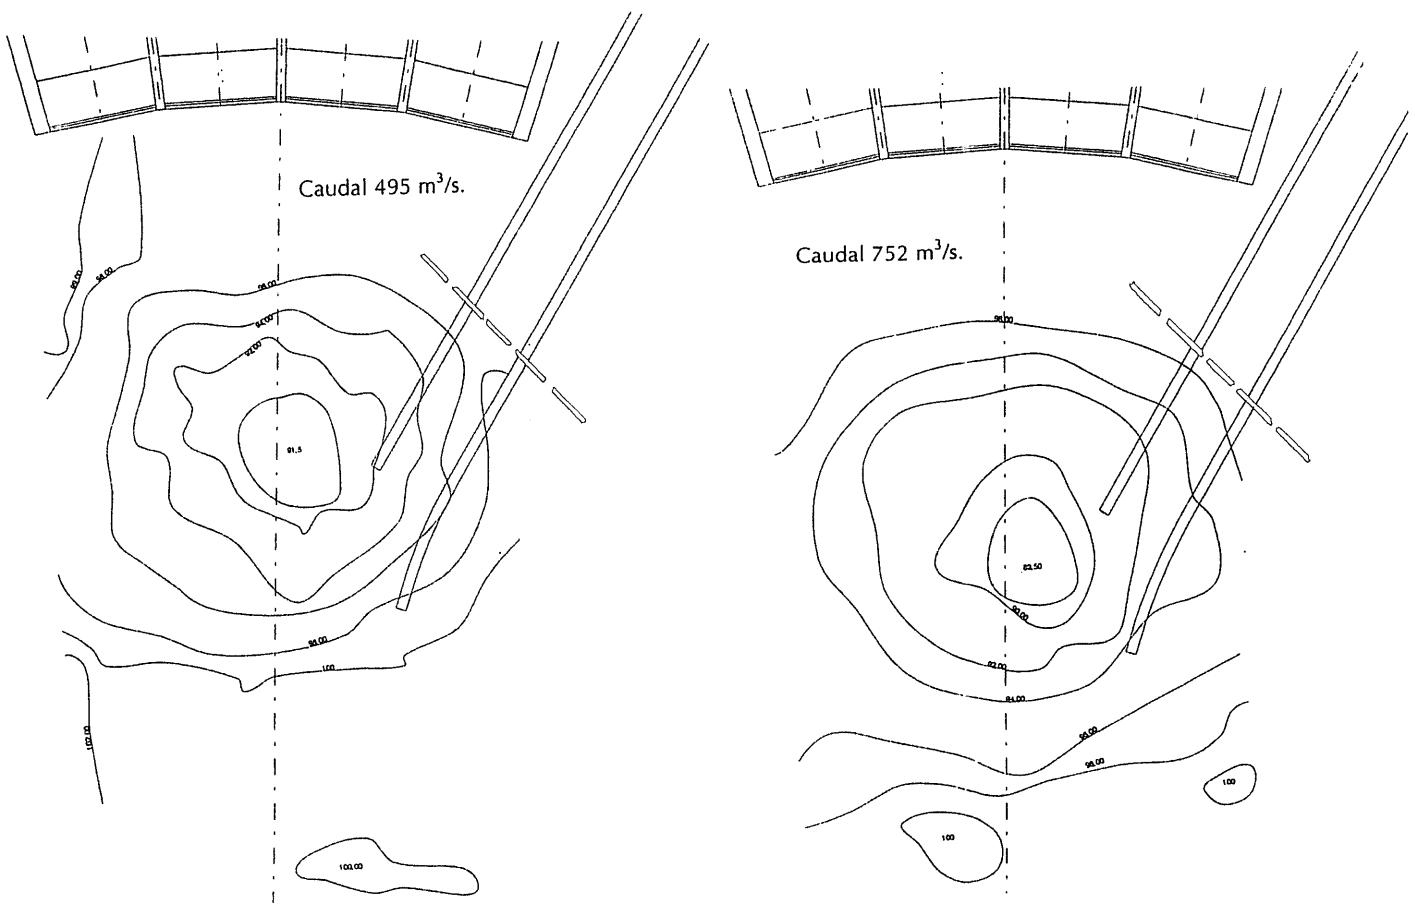
Figura 10. Efectos de erosión en el cauce y afección a la obra de desvío.

▽ c) Estudio de la erosión en el cauce (ver Figura 10).

Los resultados fueron excelentes, logrando un lanzamiento perfecto en los trampolines y un ajuste óptimo final de la orientación general e la implantación de la obra, comprobando que el efecto de la erosión ha quedado totalmente dominado, sin riesgo de progresión hacia la presa.
