CENTRO CULTURAL METROPOLITANO — QUITO [ECUADOR] —

El Centro Cultural Metropolitano es un proyecto de rehabilitación de dos edificaciones antiguas: La "Antigua Universidad Central" (1919) y el "Antiguo Cuartel de la Real Audiencia de Quito" (siglo XVII). Se plantearon dos condicionantes fundamentales que el conjunto arquitectónico debía plasmar: en primer lugar posibilitar, por sus

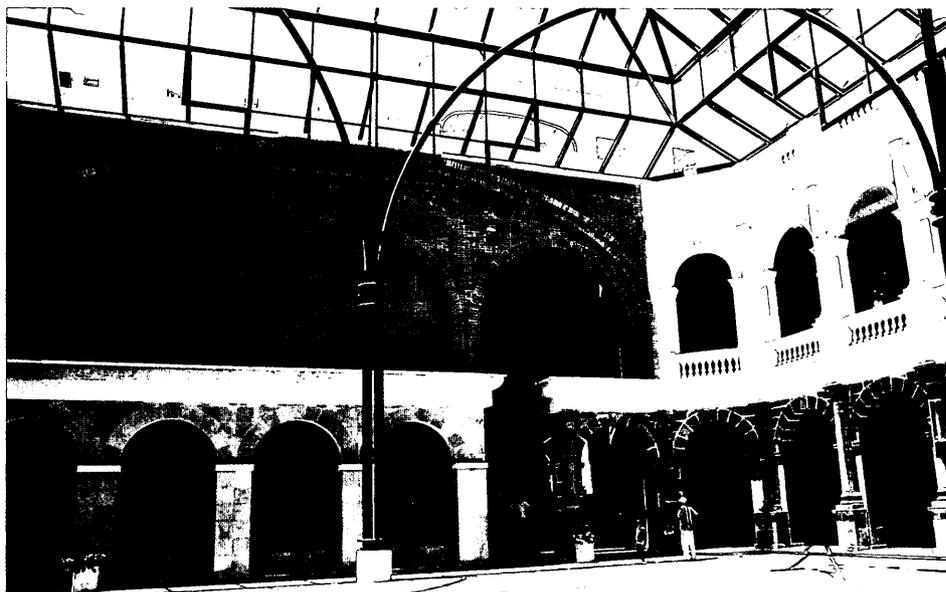
Capítulo especial merece el tratamiento de los cielos rasos falsos de casetón metálico y de la pintura mural, que son elementos que en el conjunto del edificio destacan por su riqueza estética y monumental; el proyecto incluye aproximadamente 1.500 m² de casetones que han sido intervenidos durante un período de tres años en un taller-escuela que ha posibilitado el transmitir conocimientos a 40 artesanos. La pintura mural recuperada en paredes y cielos rasos ha sido realizada por personal especializado, posibilitando que a los cincuenta años vuelvan a la luz valiosas muestras del arte y educación de la época. La intervención de estos edificios permitió también rescatar dos hitos arquitectónicos, que al no estar en contacto desde exteriores con el público, han estado presentes pero ocultos; hitos que engalanan el conjunto edificio de la Compañía de Jesús como son la Torre del Reloj, ahora integrada a través de la sala de lectura del bloque central y la Torre del Campanario, que ilustra la sobriedad del patio sur. Si la arquitectura resultante de esta intervención logra moti-
