# Cimentación y estructura de la zona del Claustro

## Foundations and structure in the area of the Cloisters

**Resumen:** En la ampliación del Museo del Prado se pueden distinguir tres zonas claramente diferenciadas: el Claustro, el Salón de Actos y el Vestíbulo de Acceso. Las obras realizadas en la zona del claustro han sido las más singulares, realizándose una profunda excavación a escasos metros de la Iglesia de los Jerónimos. El artículo que se desarrolla a continuación se centra en los estudios previos, en la tipología estructural y en el proceso constructivo adoptado en la ejecución de la obra.

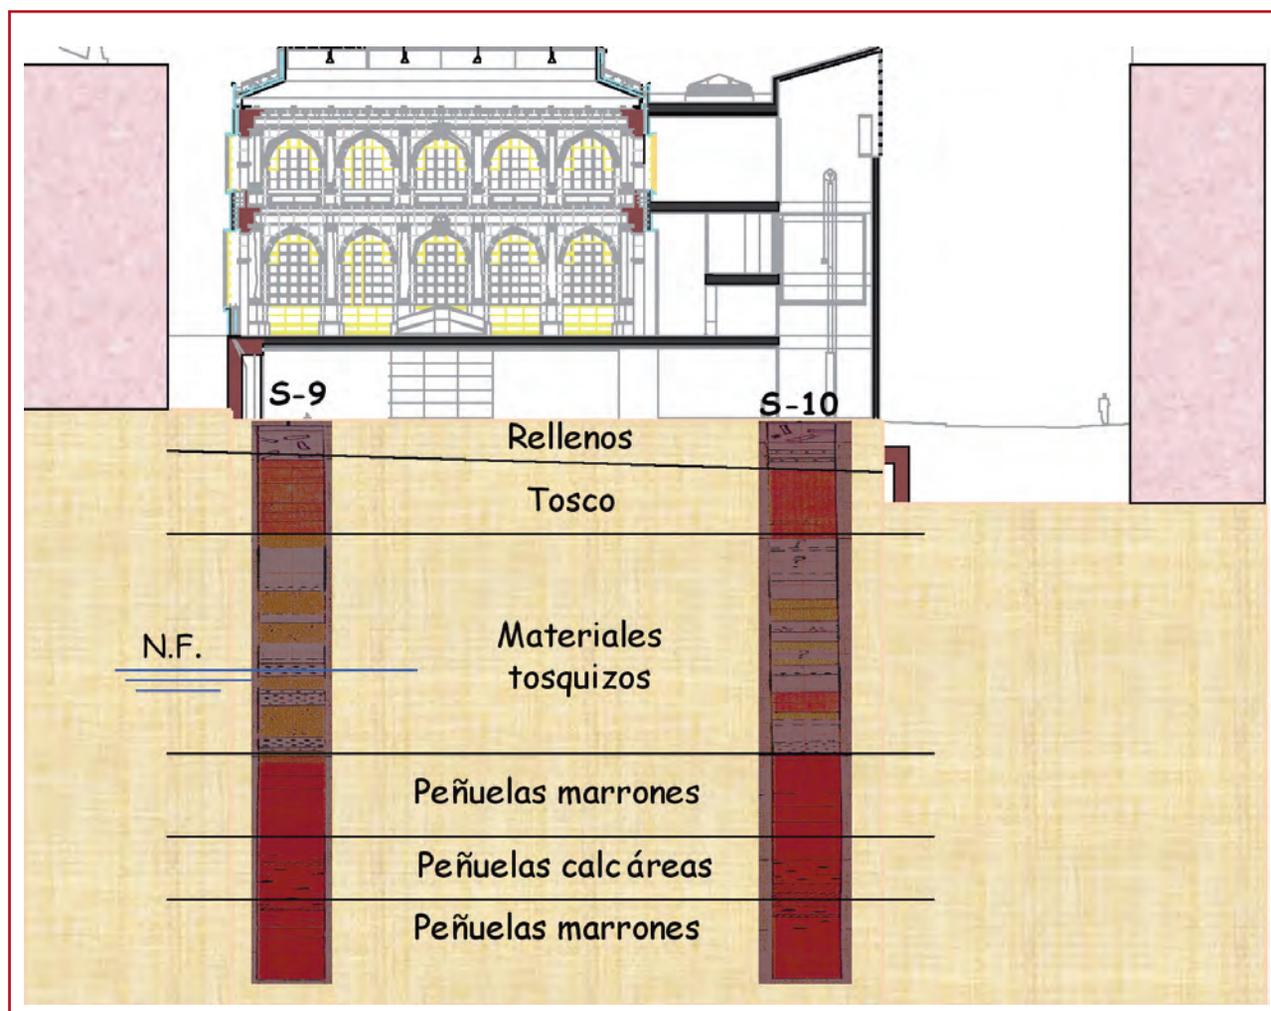
Corte  
tipo del  
terreno.

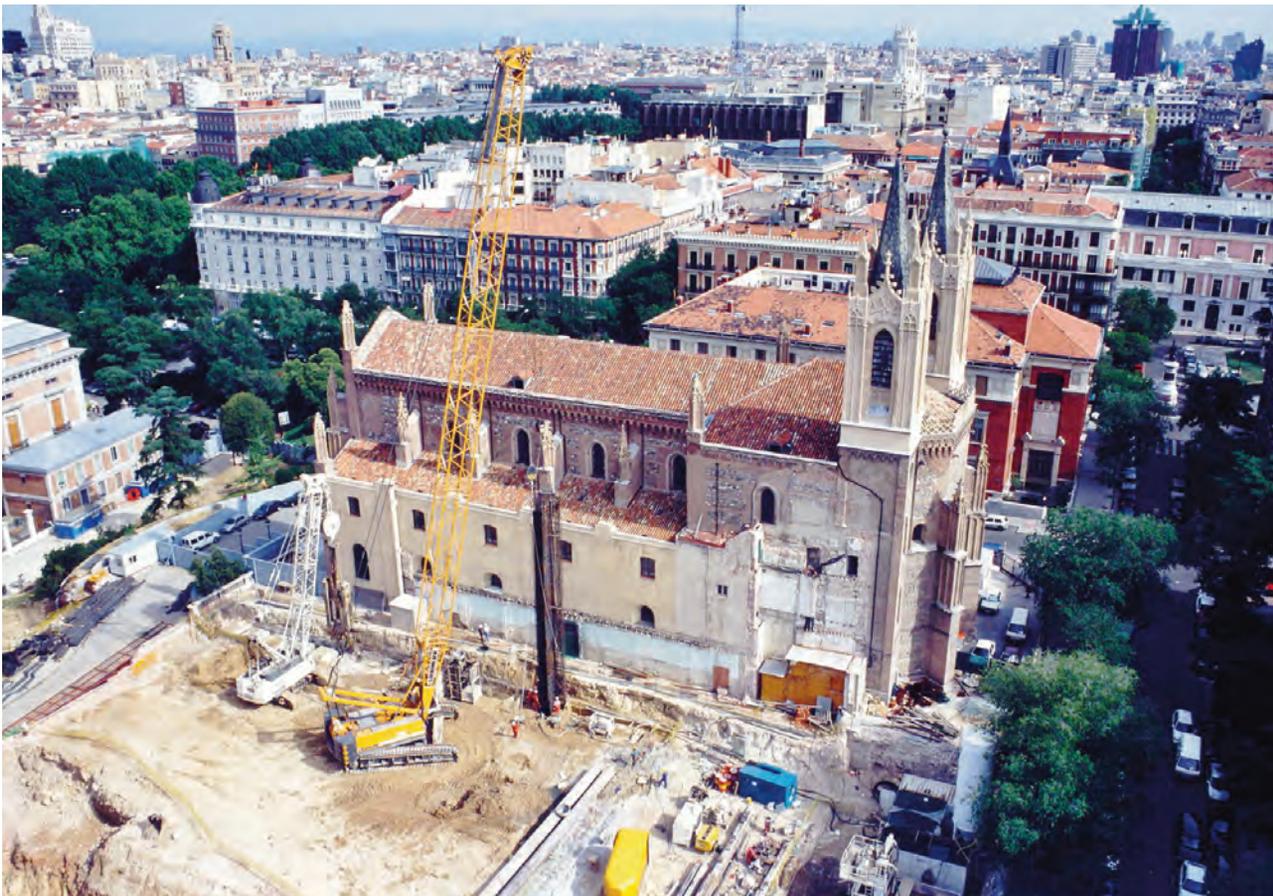
Colocación de jaulas de armadura en la pantalla contigua a los Jerónimos.

sionó multitud de problemas, debido a los riesgos de desprendimiento del terreno en los encuentros de las dos mordidas (una perpendicular a la otra) de la cuchara perforadora, y a la hora de introducir la jaula de ferralla de más de 200 kN en una perforación de 32 m de profundidad. Por otra parte, las pantallas iban fuertemente armadas; en el extremo del alma de la T podían encontrarse hasta 24 barras de  $\varnothing 32$ .

Para no incrementar la densidad de armaduras en las zonas de solape de barras verticales, se utilizaron manguitos roscados de acero. El izado de las armaduras de los bataches se realizó mediante de una grúa de cadenas de 5000 kN de capacidad. La grúa debía ser capaz, con la utilización simultánea de dos cabrestantes, de izar la jaula sin dañarla, trasladarse con ella hasta la perforación realizada por la cuchara, e introducir la jaula con precisión.

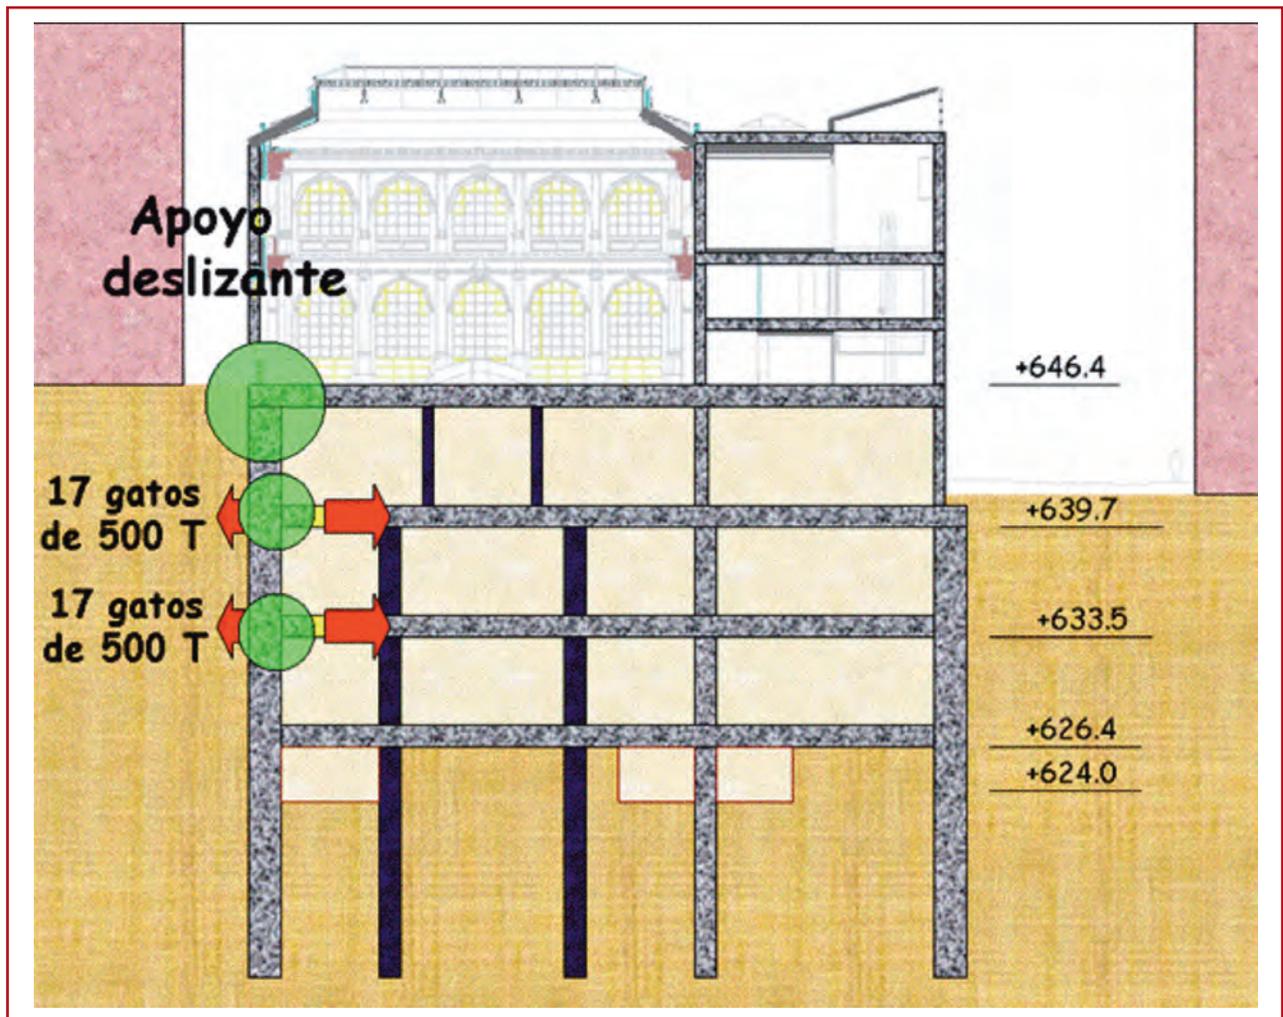
Localización de gatos.

El apoyo de las pantallas en las losas de las plantas 640 y 634 se realizó a través de 17 gatos activos de 5000 kN, en cada una de ellas, enfrentados a las almas de los bataches en T, contiguos a la iglesia.

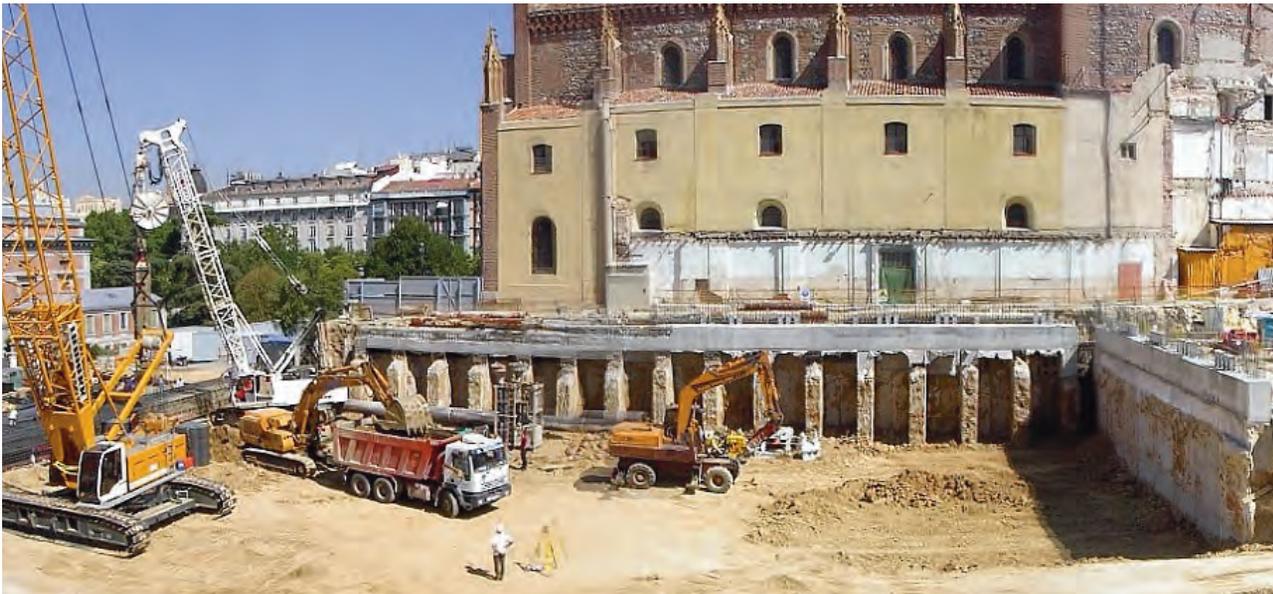
Vista general tras la ejecución de la pantalla contigua a la iglesia.

Desde dicha cota (645,50) se ejecutaron las pantallas más próximas a la Iglesia de los Jerónimos y al edificio de las dependencias parroquiales situado al noreste de la parcela.

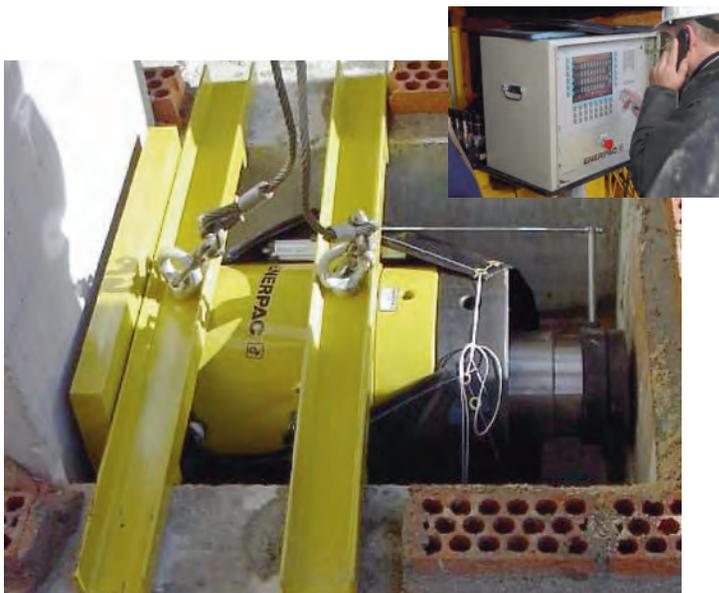
Detalle de colocación gatos hidráulicos y central de control.

Cada gato hidráulico empleado tenía una carrera (posibilidad de desplazamiento del cilindro) de 100 mm. Cada cilindro hidráulico disponía de un transductor para medir la posición del pistón y una silleta giratoria inclina-

ble para compensar las fuerzas radiales provocadas por cargas no centradas. En cada grupo de 17 cilindros hidráulicos había seis equipados con células dinamométricas para la medición de la carga aplicada, con una precisión del 0,1%.

Los 34 cilindros del sistema podían sincronizarse mediante la medición de la carrera del pistón o con la de la carga del mismo (en el caso de ser un gato con célula), y se controlaban mediante un ordenador con pantalla táctil. La pantalla mostraba en tiempo real las carreras totales, las carreras relativas y las cargas de cada cilindro. Existían alarmas para señalar si la carrera de algún cilindro alcanzaba un nivel prefijado (umbrales).

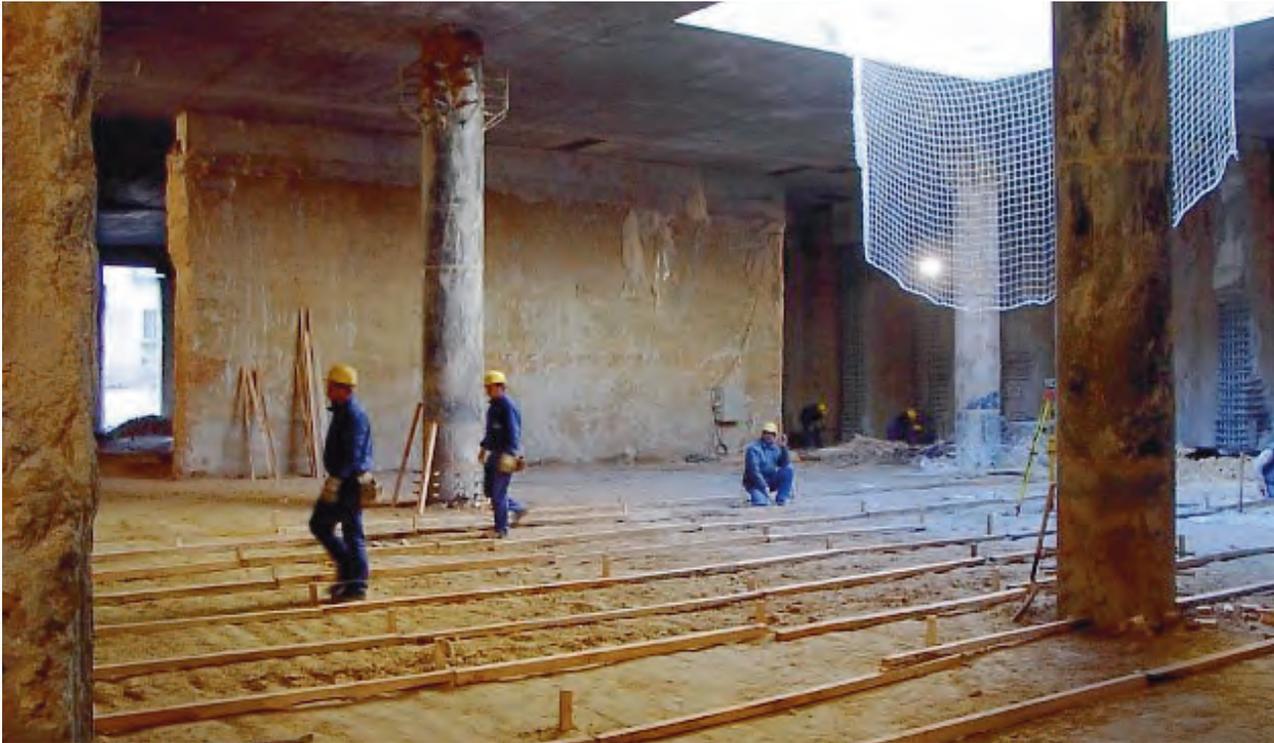
Colocación de rastreles para hormigonado de losa de cota 634.

máximo de nivelación en el total de la losa inferior a 1 cm. Sobre el terreno compactado y nivelado en las condiciones anteriores, se colocaron unos rastreles de madera y se nivelaron, a continuación se vertió mortero entre los mismos y posteriormente se colocó una lámina de polietileno y un tablero fenólico de 18 mm, clavado a los rastreles.

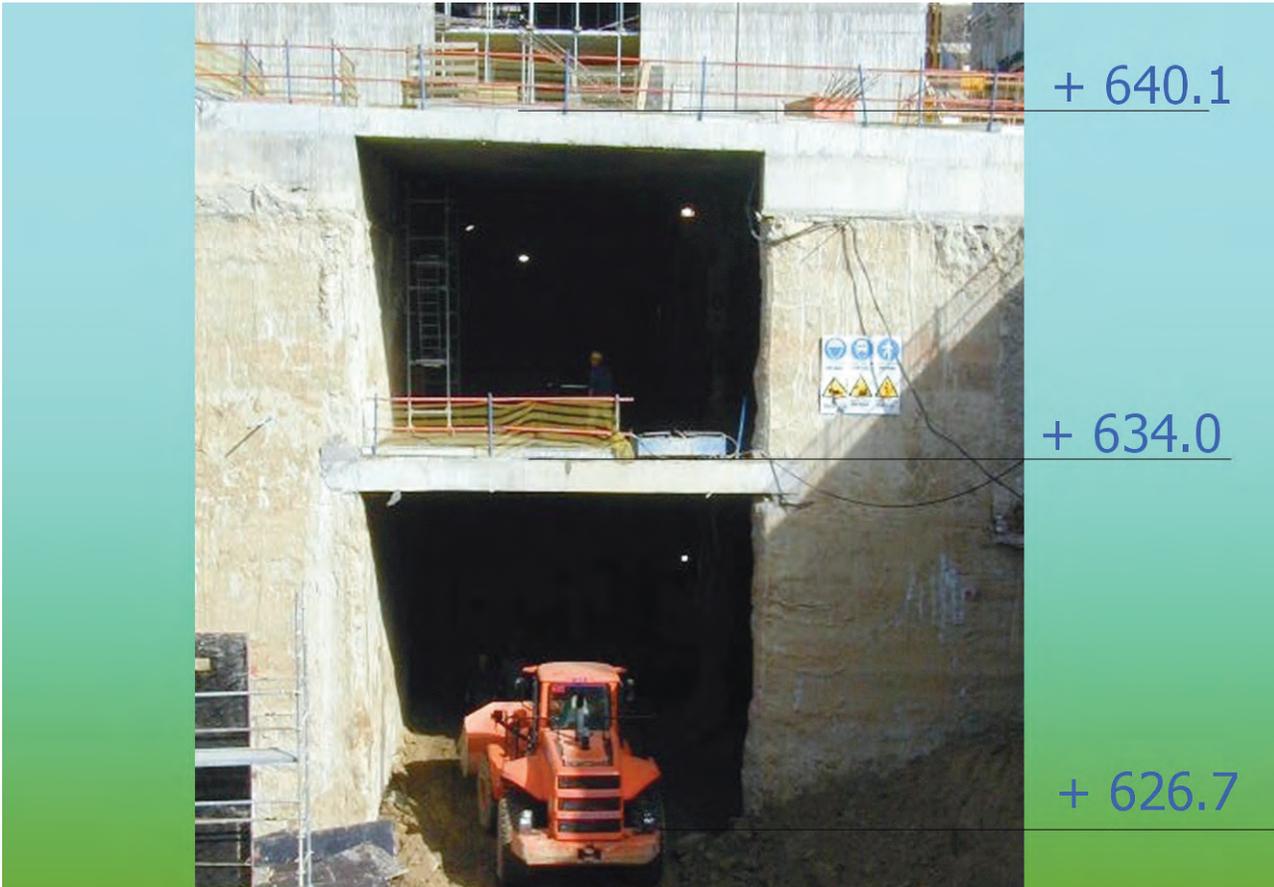
Excavación en mina bajo la losa de cota 634.

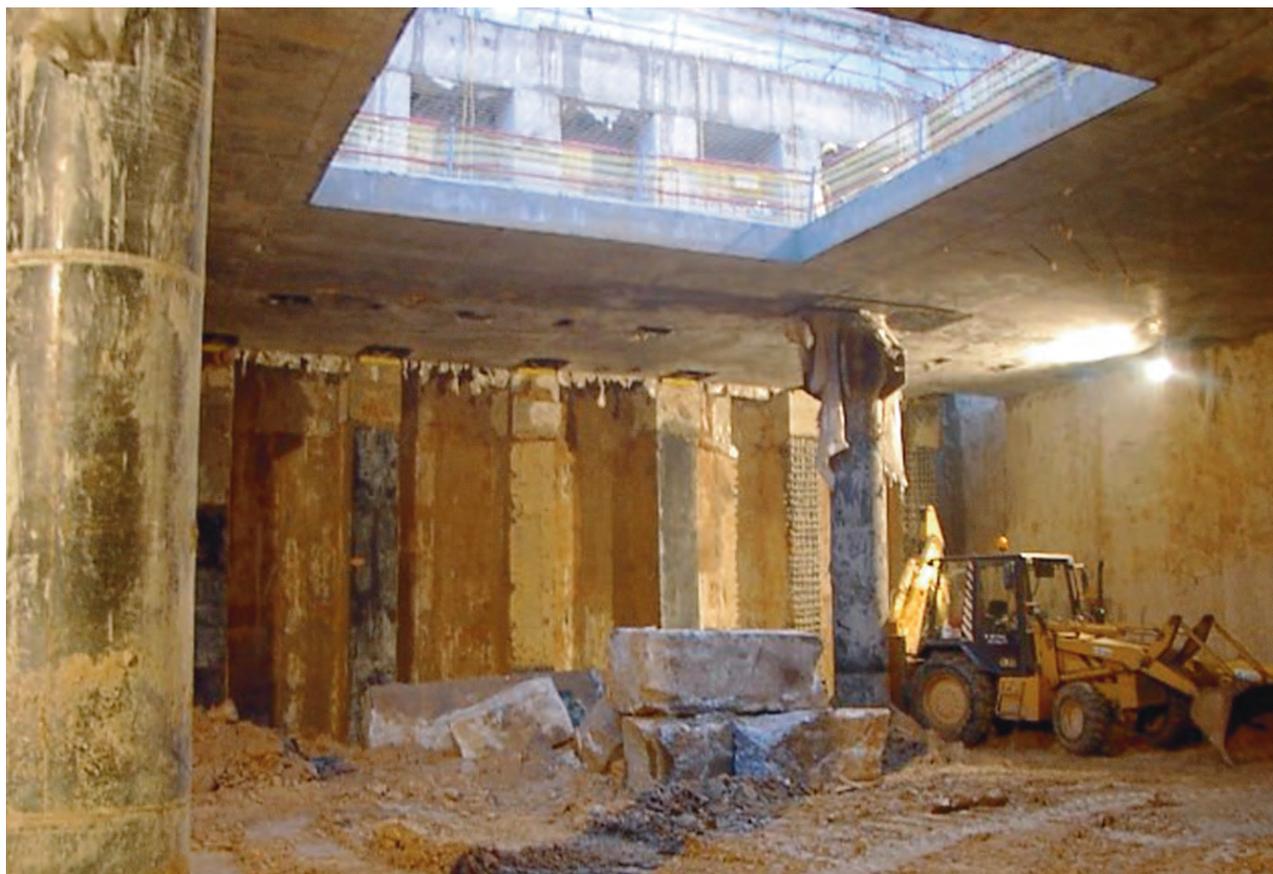
Excavación en mina bajo la losa de cota 640.

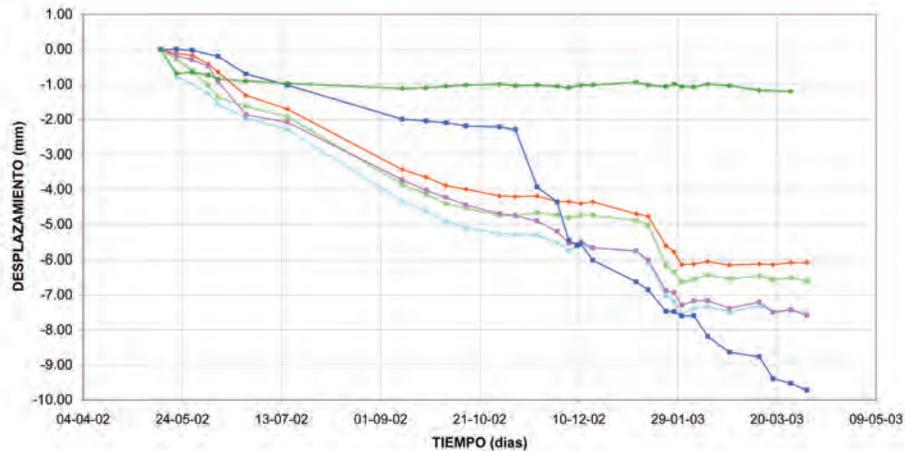
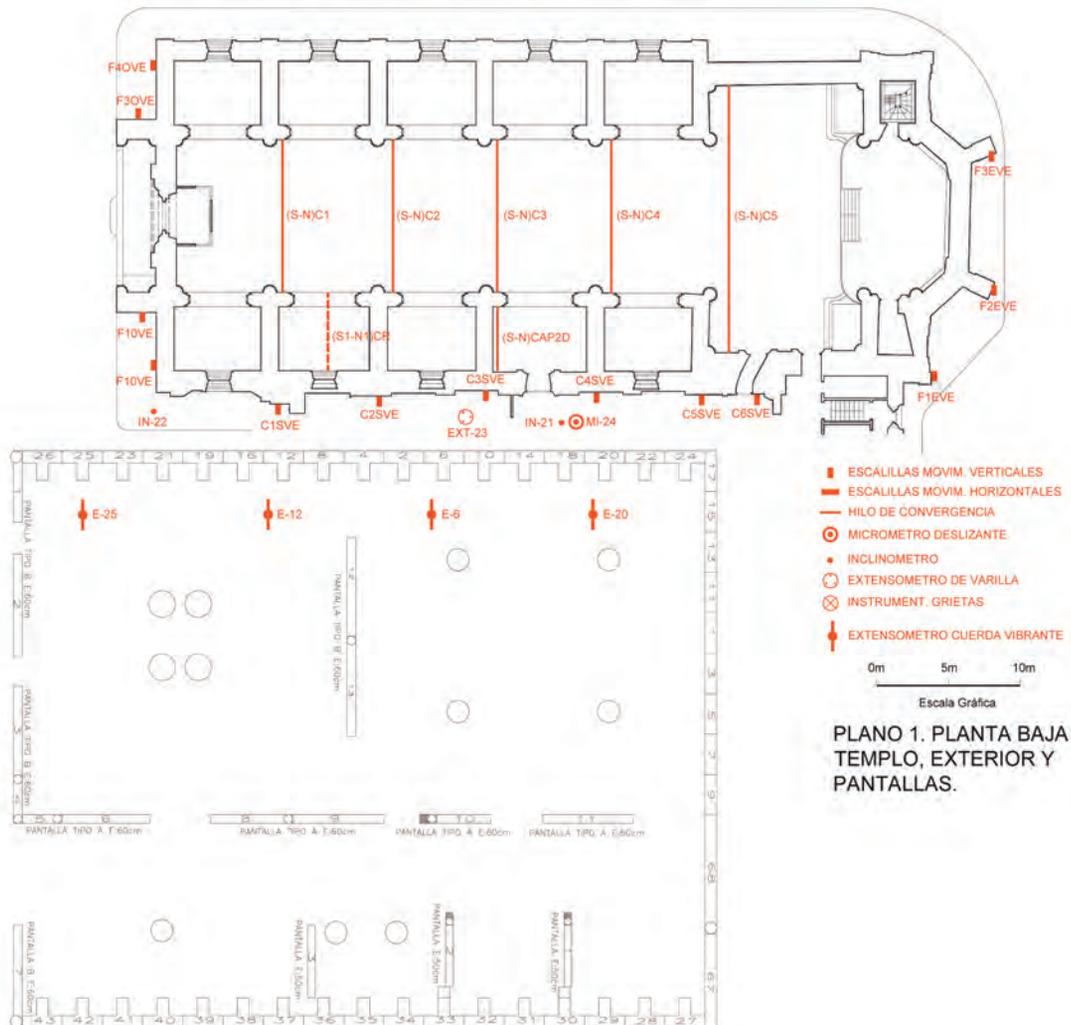
CONTROL DE CONVERGENCIAS. INTERIOR DE LA IGLESIA. NAVE CENTAL. VALOR + ACORTAMIENTO. VALOR - ALARGAMIENTO

(S-N)C1 (S-N)C2 (S-N)C3 (S-N)C4 (S-N)C5 (S-N)CAP2D

Gráficos para seguimiento de la instrumentación de control y esquema de localización.

Los datos proporcionados por la instrumentación se recogían en forma de tablas y gráficos, en los que siempre se reflejaban los niveles de alarma establecidos para una apreciación más clara de los rangos de las lecturas.

Para cada tipo de lecturas se definió un rango de valores, identificado mediante colores, que representaba el umbral de riesgo o una situación de alarma creciente:

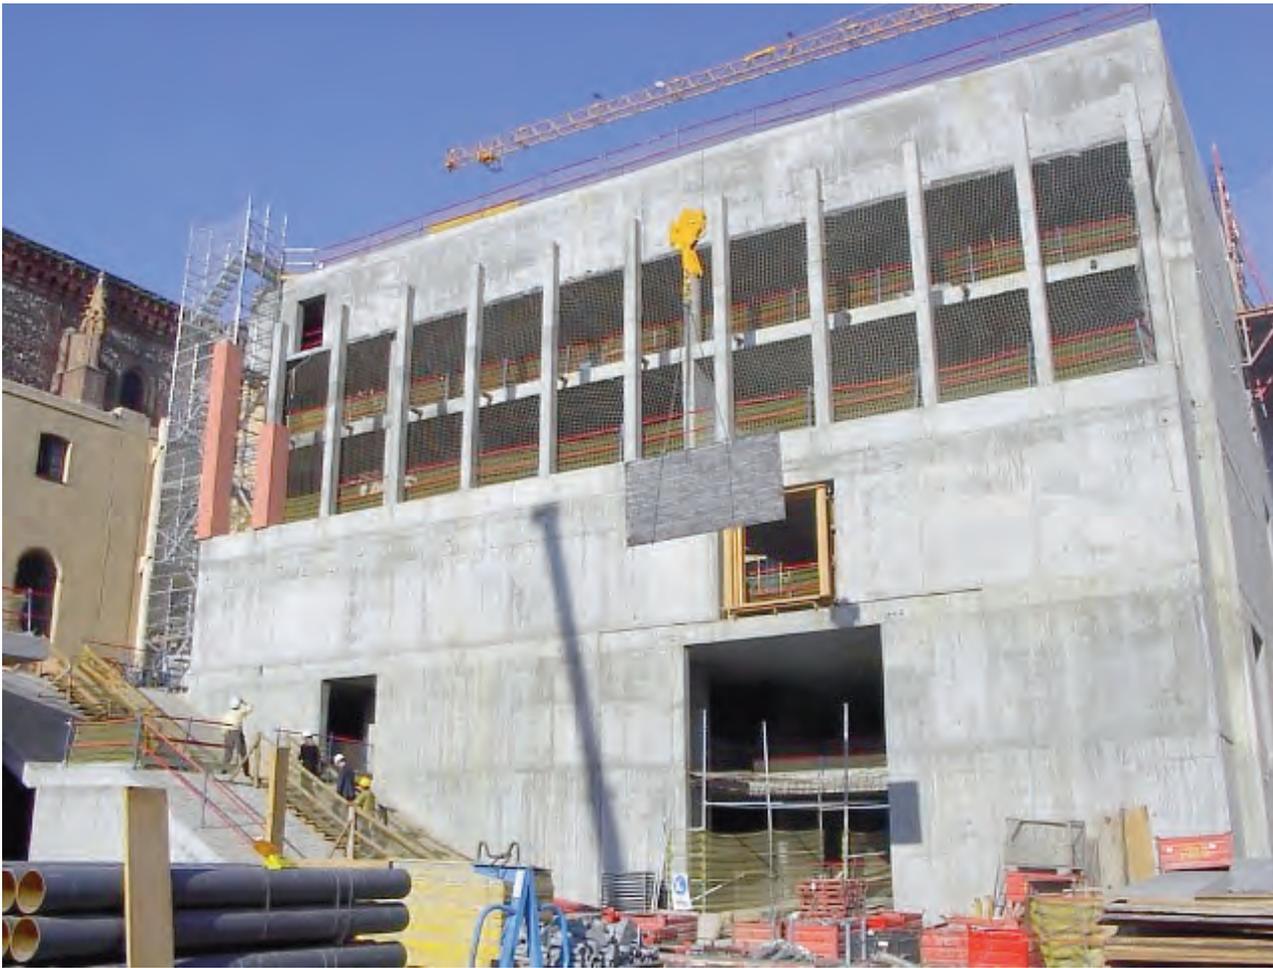
Estructura sobre rasante.

La planta situada a cota 646 coincide con el nivel de la iglesia y del antiguo claustro. Estructuralmente la tipología de esta planta está constituida por una losa de 0,45 m de canto, apoyada perimetralmente en las pantallas de contención que delimitan la zona del claustro y/o en muros que arrancan sobre dichas pantallas. Interiormente la losa se apoya en la linterna y en módulos de pantalla.

Sobre esta planta arrancan muros y pilares metálicos que sirven de apoyo a las plantas superiores.

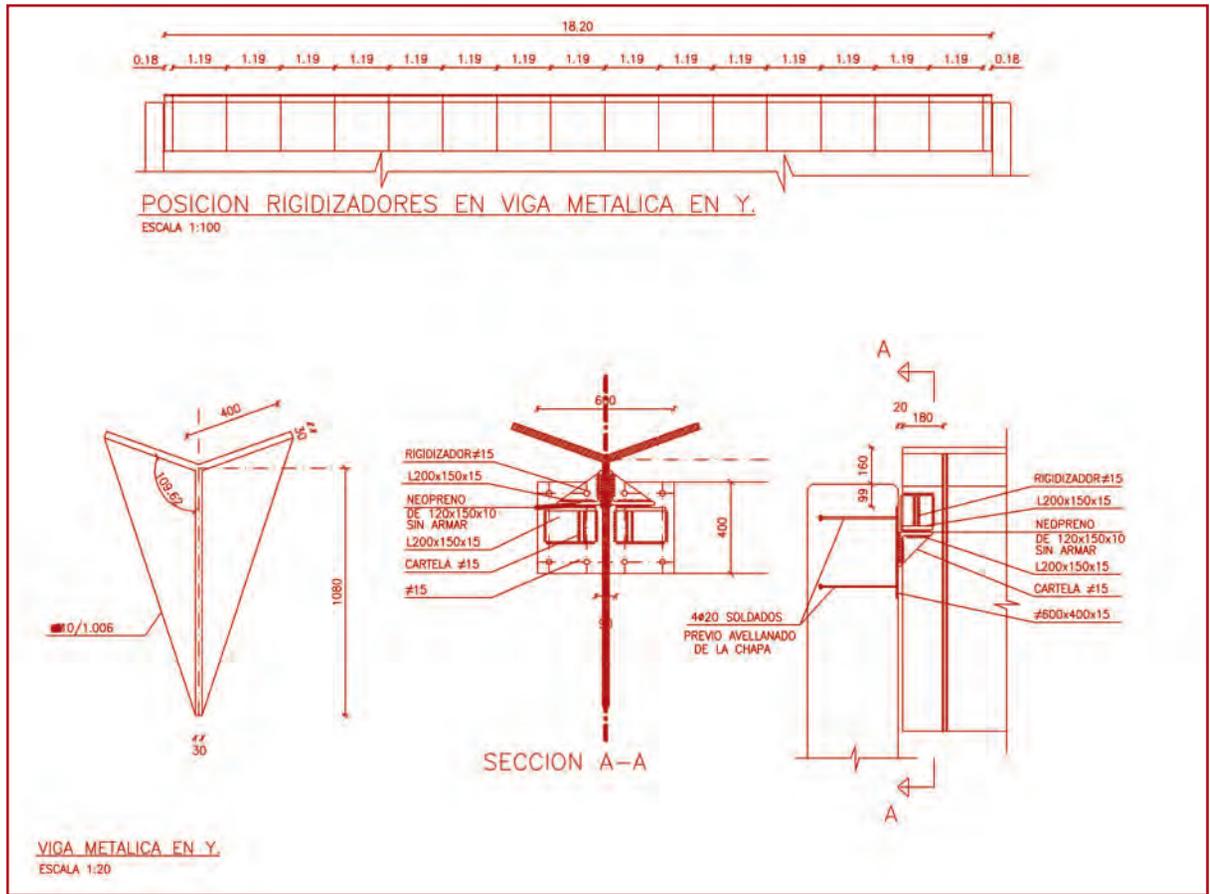
Vigas armadas en Y del lucernario de la cubierta del calostro.

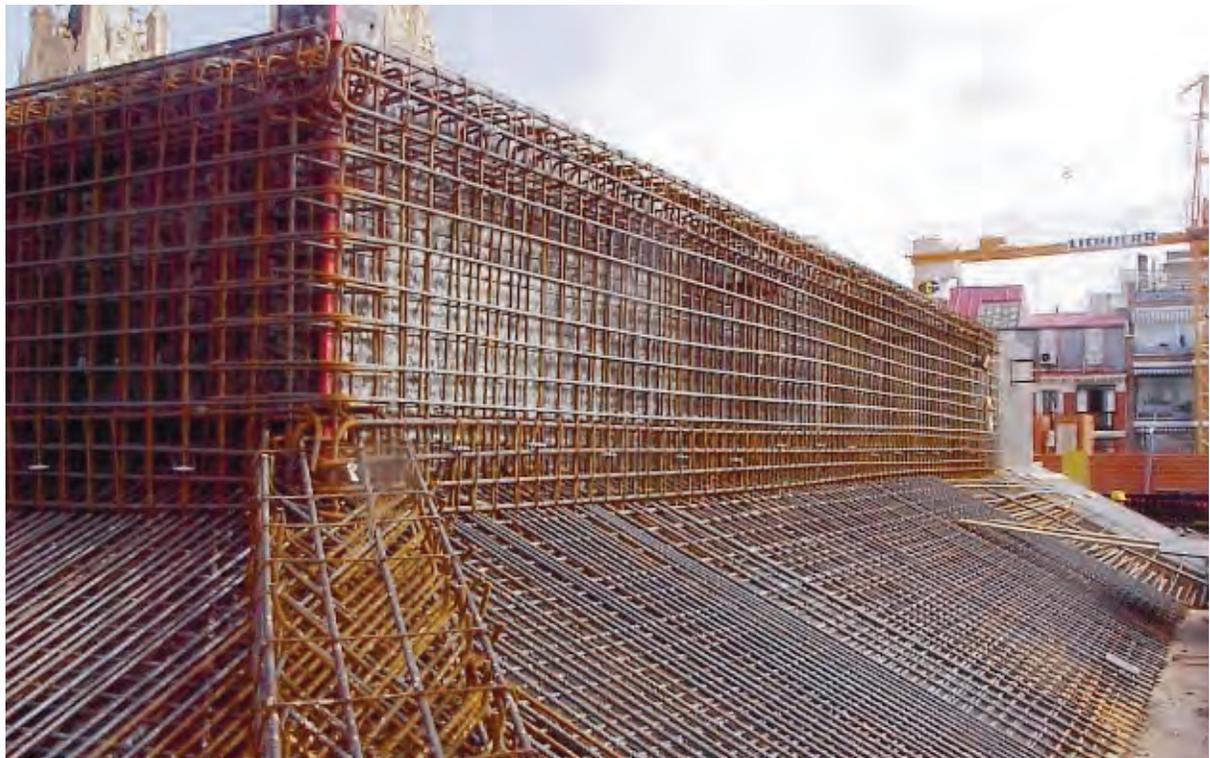
Armado de viga-anillo perimetral del lucernario de la cubierta.

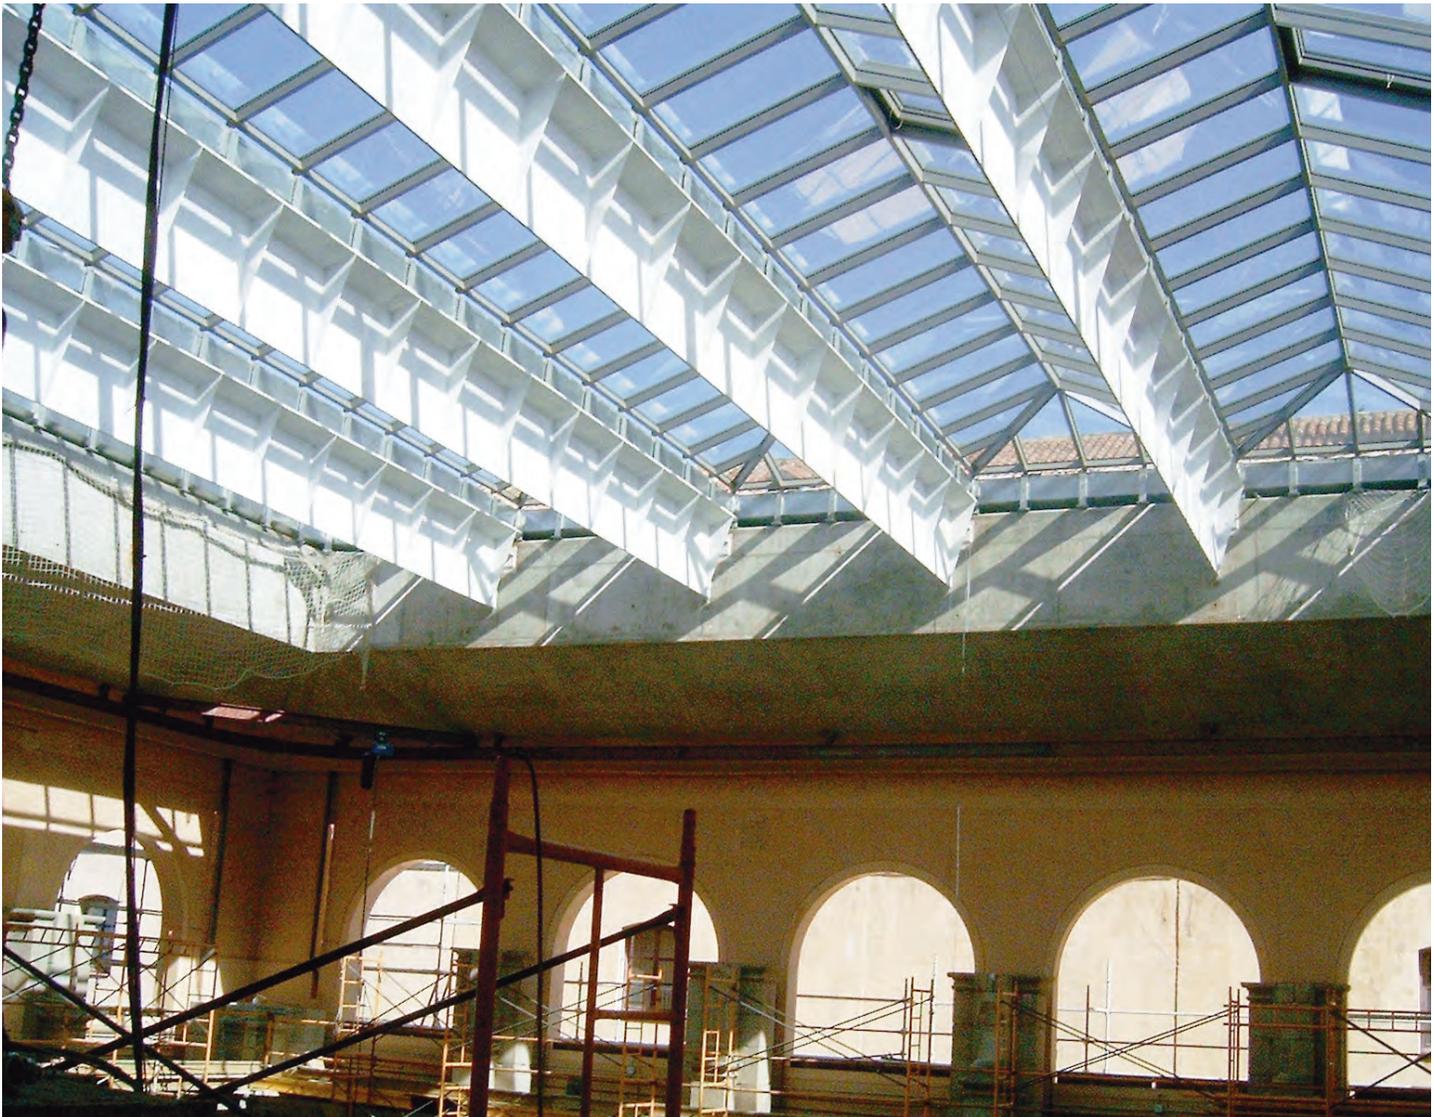
Lucernario de la cubierta del claustro.

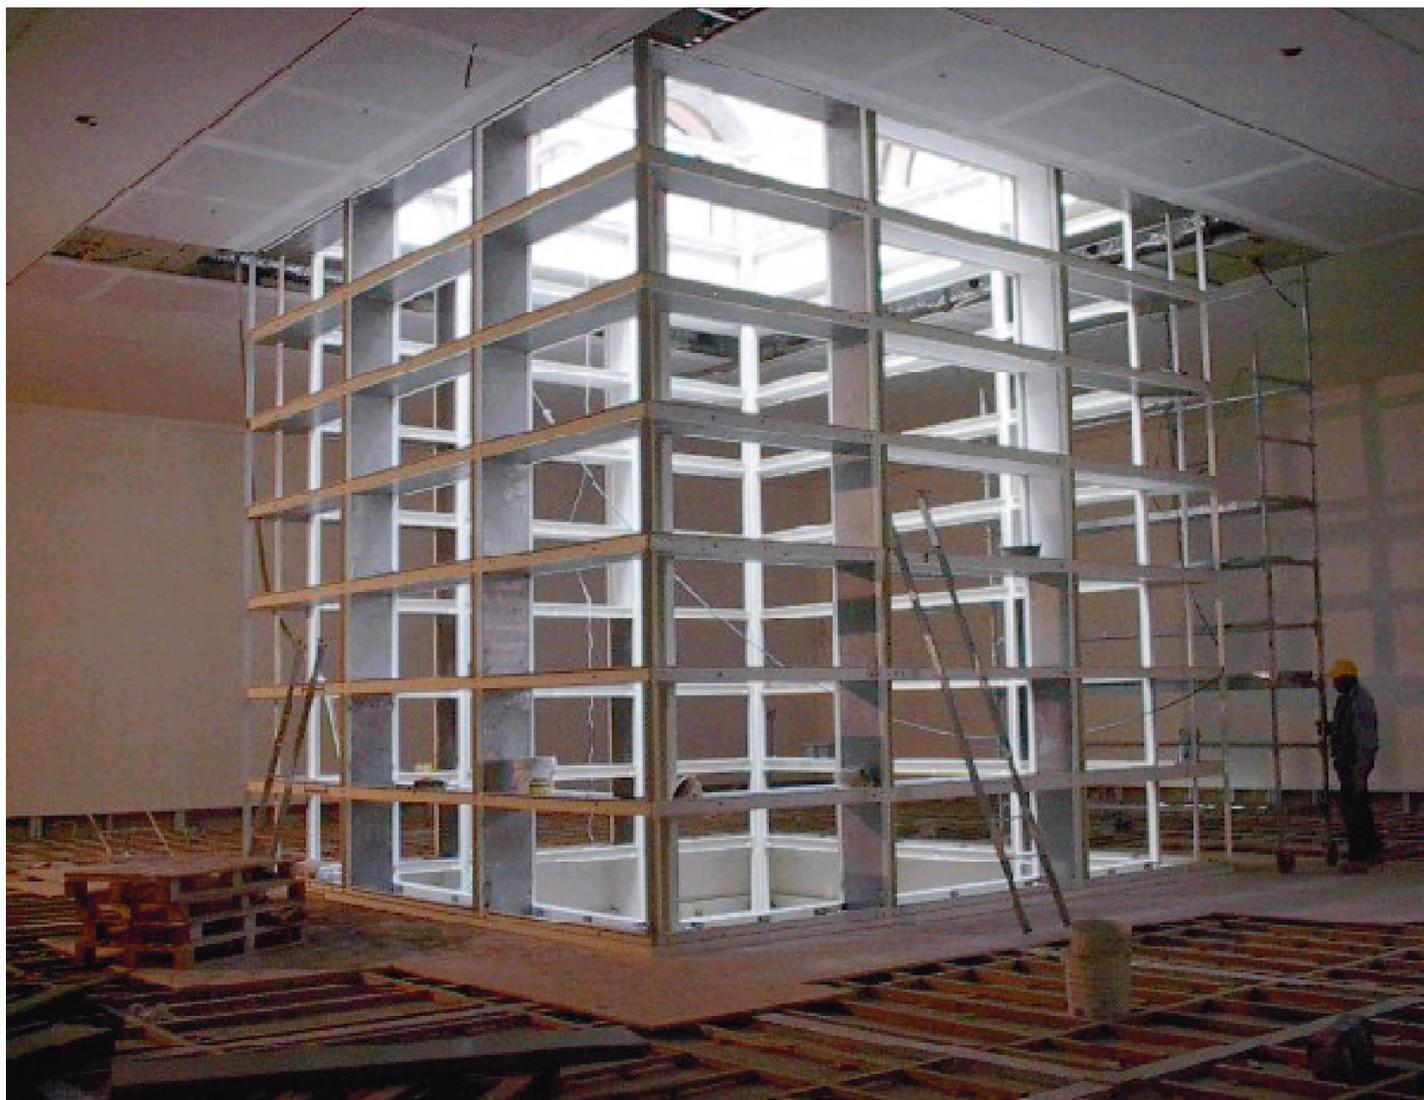
Estructura de la linterna.

El apoyo central de la losa de la planta 646 se realiza en 8 pilaretes metálicos de la estructura de la linterna, de dimensiones  $300 \times 60 \text{ mm}$  y unos 6 m de altura, que arrancan del borde del hueco de la planta 640. La linterna se encarga de transmitir parte de la carga de la losa 646 al zuncho perimetral del hueco de  $6 \times 6 \text{ m}^2$  de la losa 640, que a su vez la transmite a 4 pilas pilote que mueren en ella. Los pilaretes metálicos de la linterna están soldados en su arranque a una chapa de 15 mm de espesor recibida en el canto perimetral del hueco y están arriostrados horizontalmente mediante pletinas metálicas de  $300 \times 20$

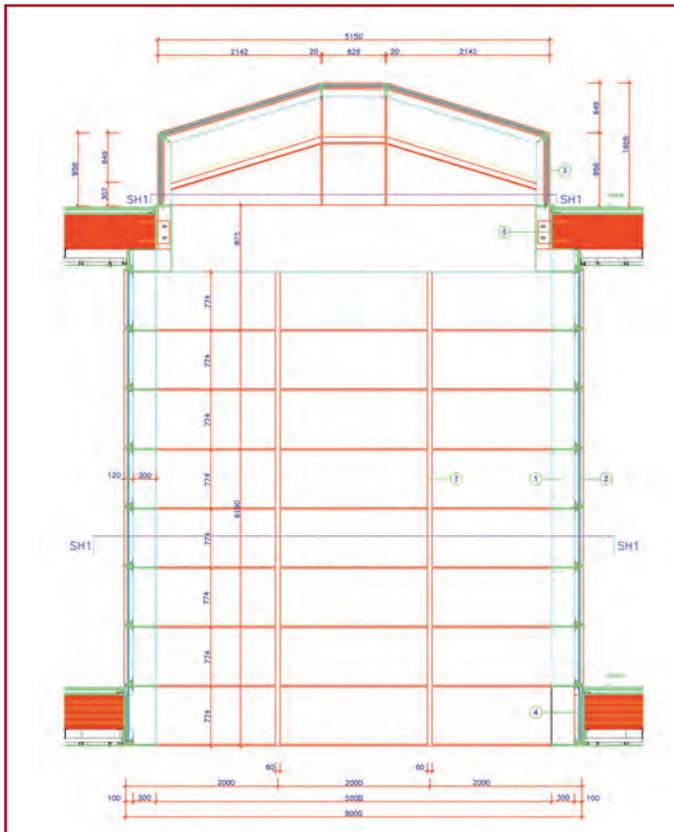
Linterna (Sección).

mm separadas cada 774 mm, creando unos marcos rígidos horizontales que impiden su pandeo.

La principal singularidad de esta estructura es que va terminada en vidrio, por lo que ha sido necesario disponer elementos que eviten una posible rotura de este material ocasionada por la transmisión de movimientos estructurales.

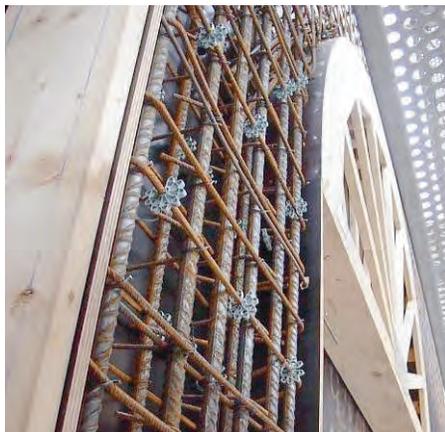
Detalle de encofrado y ferrallado de la camisa de claustro.

El muro-forro tiene un espesor variable, entre 15 y 35 cm, y una geometría muy compleja que reproduce las arcadas de piedra, con molduras y resaltos. El armado resulta sumamente complicado por la densidad de barras en zonas de cargaderos y la concentración de armaduras de refuerzo en los machones. Además el muro de hormigón es visto por el exterior y de color, esto agravado con los numerosos cambios de espesor, y la presencia de elementos de sección muy reducida. Se decidió realizarlo con hormigón autocompactante y aditivos colorantes y antiflorescentes.

La camisa se ejecutó antes de proceder al montaje de los sillares del claustro ya que ambos quedaban separados por escasos centímetros que impedían la colocación de un encofrado por la cara interior de la camisa, con las piedras

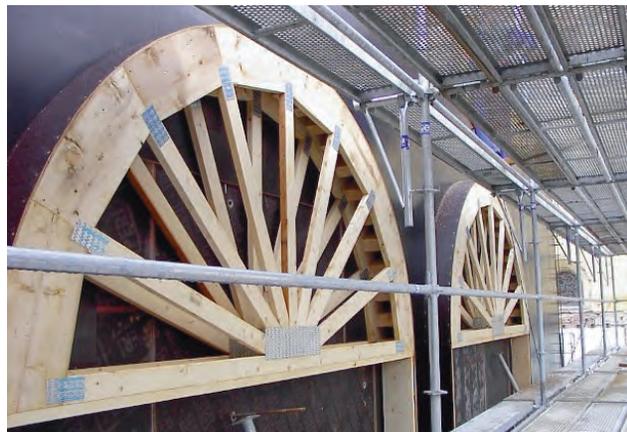
Detalle de encofrado de arcadas de la camisa de claustro.
