# Otros espacios: auditorio, vestíbulo de acceso y ábside

Other areas: auditorium, foyer and apse

**Resumen:** Se describen las actuaciones llevadas a cabo en el nuevo Salón de Actos, en el Vestíbulo de Acceso y en el ábside del propio Edificio Villanueva. El auditorio se estructura en cuatro niveles y está construido bajo rasante con profundidades máximas de unos doce metros. El nuevo Vestíbulo de Acceso se desarrolla a lo largo de la fachada posterior del edificio Villanueva, y el antiguo Salón de Actos del Museo se ha convertido en un gran vestíbulo bajo el nombre de *Sala de las Musas*.

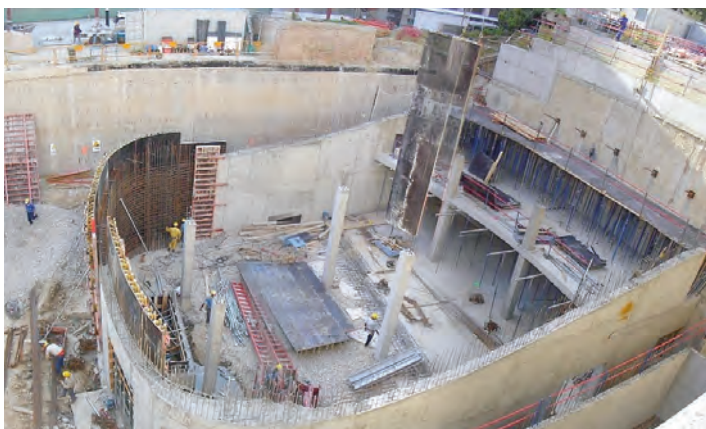
Panorámica del auditorio antes de la ejecución del graderío.

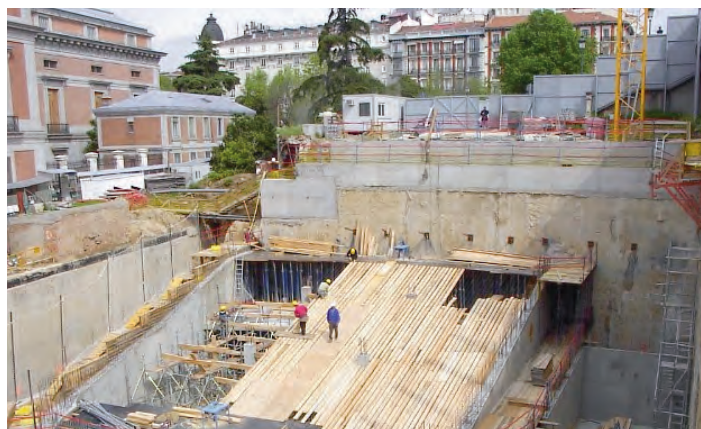
Encofrado de la losa de graderío del auditorio.

Las diferentes plantas de la zona (graderío, entreplantas, conexión con vestíbulo, etc.) están resueltas mediante losas macizas de hormigón.

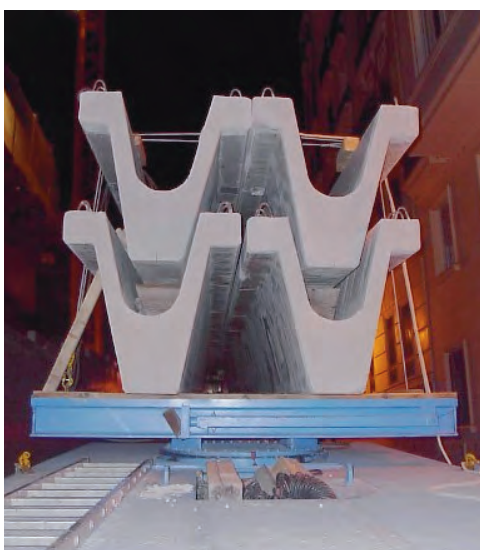
Transporte de vigas prefensadas de la cubierta del auditorio.

La cubierta del Auditorio se resuelve mediante vigas prefabricadas de hormigón pretensado, con sección

transversal en forma de V, adosadas unas a otras. La distancia entre ejes de las vigas es de 1,00 m y el canto de 1,05 m, la estructura se completa con una losa de 15 cm de espesor, resultando un canto total de 1,20 m. Estas vigas soportan las cargas del tráfico de la calle y de los parterres de cubierta.

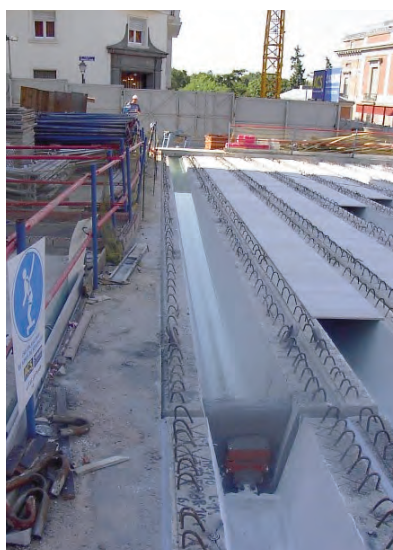
Detalle de montaje de prelasas sobre las vigas de cubierta.

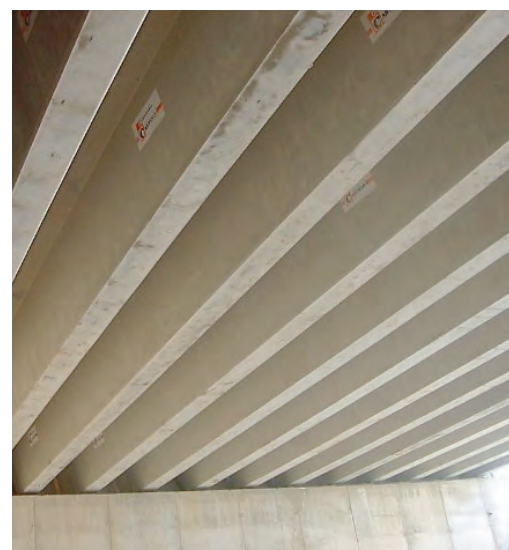
Vista inferior de las vigas de la cubierta.

Las vigas prefabricadas van apoyadas en los muros pantallas y en una viga intermedia de hormigón, que atraviesa el auditorio y descansa en unos sobrecanchos de su muro perimetral. La luz que salvan las vigas prefabricadas varía de 18,65 a 20,25 m y en los apoyos sobre los muros pantalla y la viga intermedia se disponen neoprenos armados.

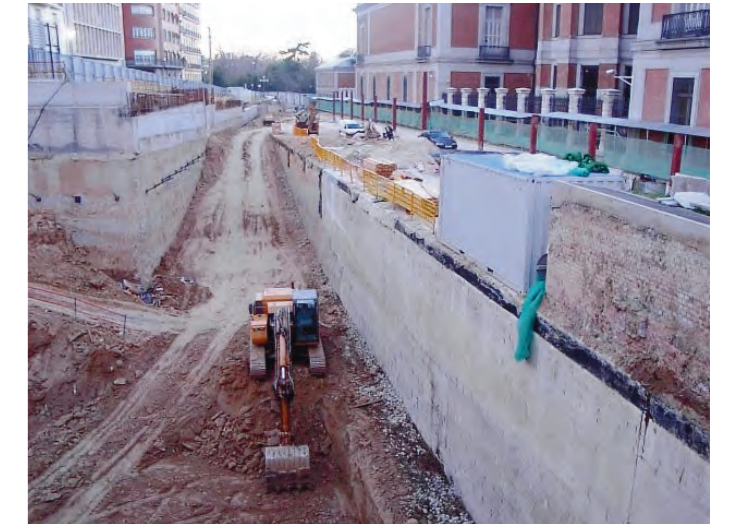
Inicio excavación de la zona de vestíbulo.

La profundidad de excavación de esta zona es de unos 11 m., lo que ha hecho necesaria la construcción de un muro pantalla para contención de la calle Ruiz de Alarcón. La sustentación provisional de esta pantalla se ha realizado mediante anclajes provisionales al terreno. Del lado del edificio Villanueva no ha sido necesario construir ningún muro pues ya existía una construcción subterránea, que era la sala principal de instalaciones del museo, que ha quedado al descubierto al realizar el resto de la excavación.

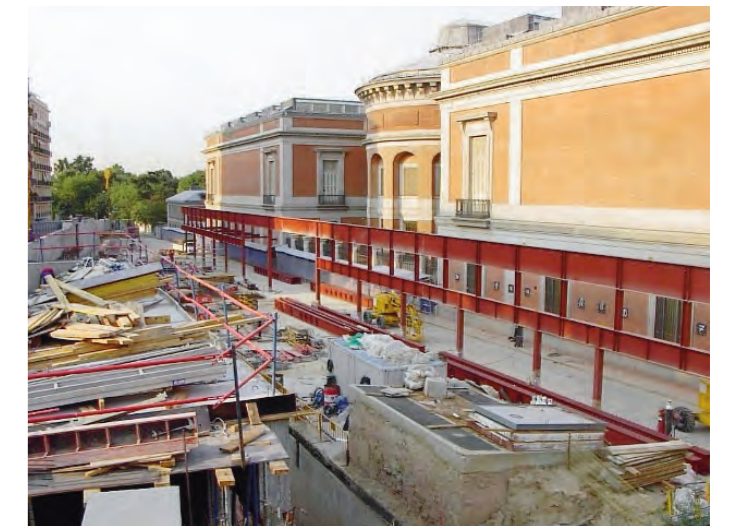
Montaje del pórtico metálico de la fachada interior de la zona de vestíbulo.

Para soportar las cargas transmitidas por la cubierta a lo largo de esta fachada interior se diseñó un gran pórtico rígido a base de pilares y vigas metálicos. Los pilares atraviesan la losa de cubierta de la citada galería y llevan las cargas al terreno, al nivel de la solera. Para independizar la nueva estructura de la existente ha sido necesario adoptar una serie de detalles constructivos que han condicionado las distintas soluciones.

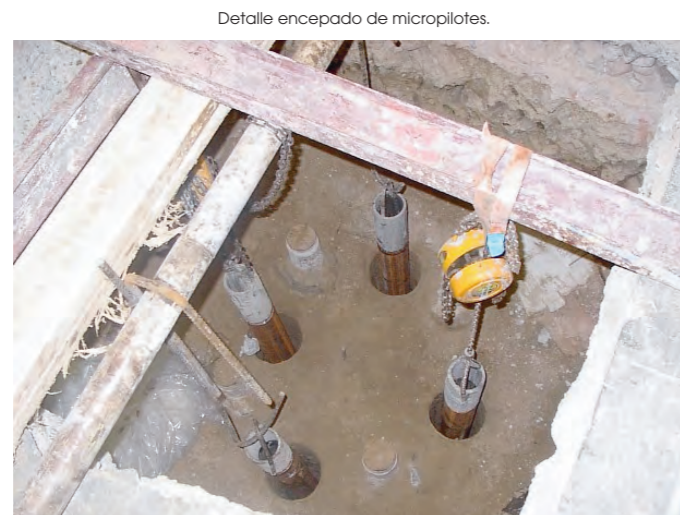
Detalle encapado de micropilotes.

Las cargas de la nueva estructura lleguen a afectar al funcionamiento de la estructura antigua. Los encepados que no interfirieran con cimientos existentes se construyeron de forma convencional, alojándolos bajo la solera de la galería.

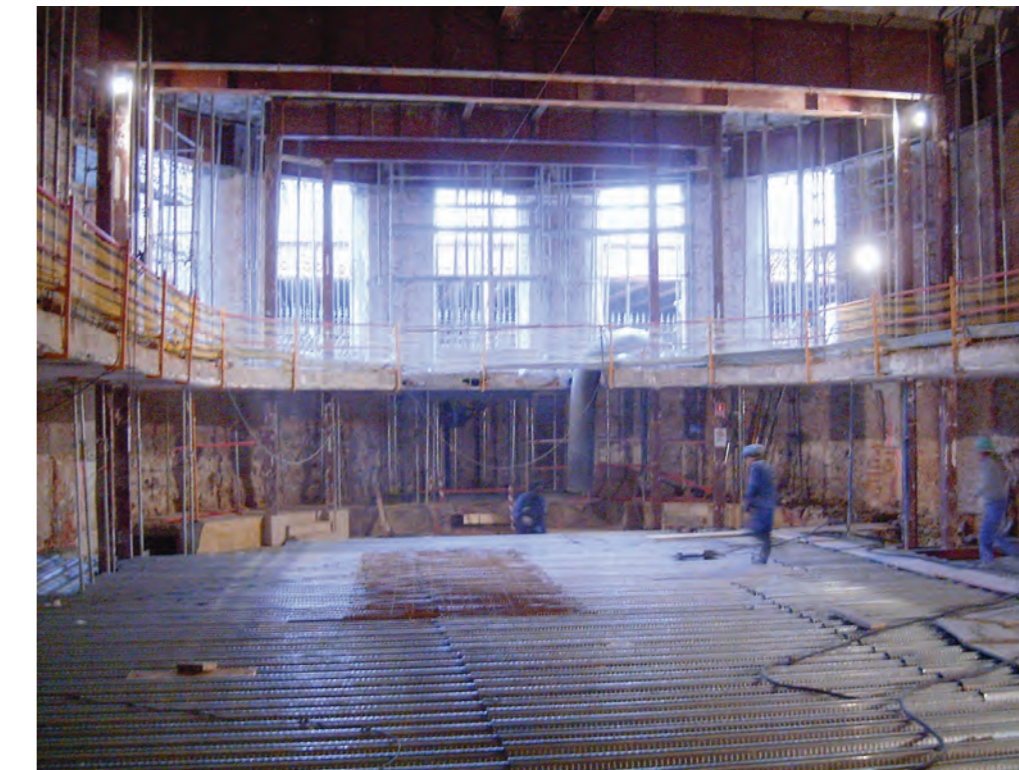
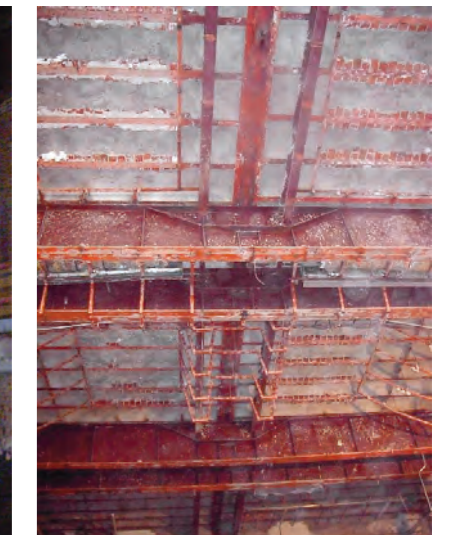
Arriba, vigas de cubierta originales al inicio de las obras. A la izda., actuación en planta del antiguo salón de actos.

El antiguo salón, rodeado por muros de fábrica, con el foso del escenario, el patio de butacas y una serie de pilares intermedios, que soportaban la planta superior, se ha transformado en una sala completamente diáfana, con el condicionante añadido de realizar todas las obras sin interrumpir ni interferir, en ningún momento, el uso de la sala superior.

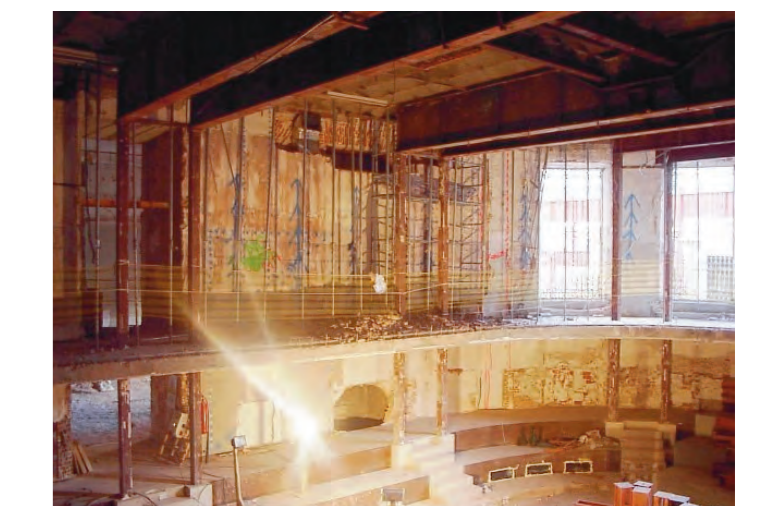
Vista de las vigas de cubierta originales, pilares metálicos y entreplanta.

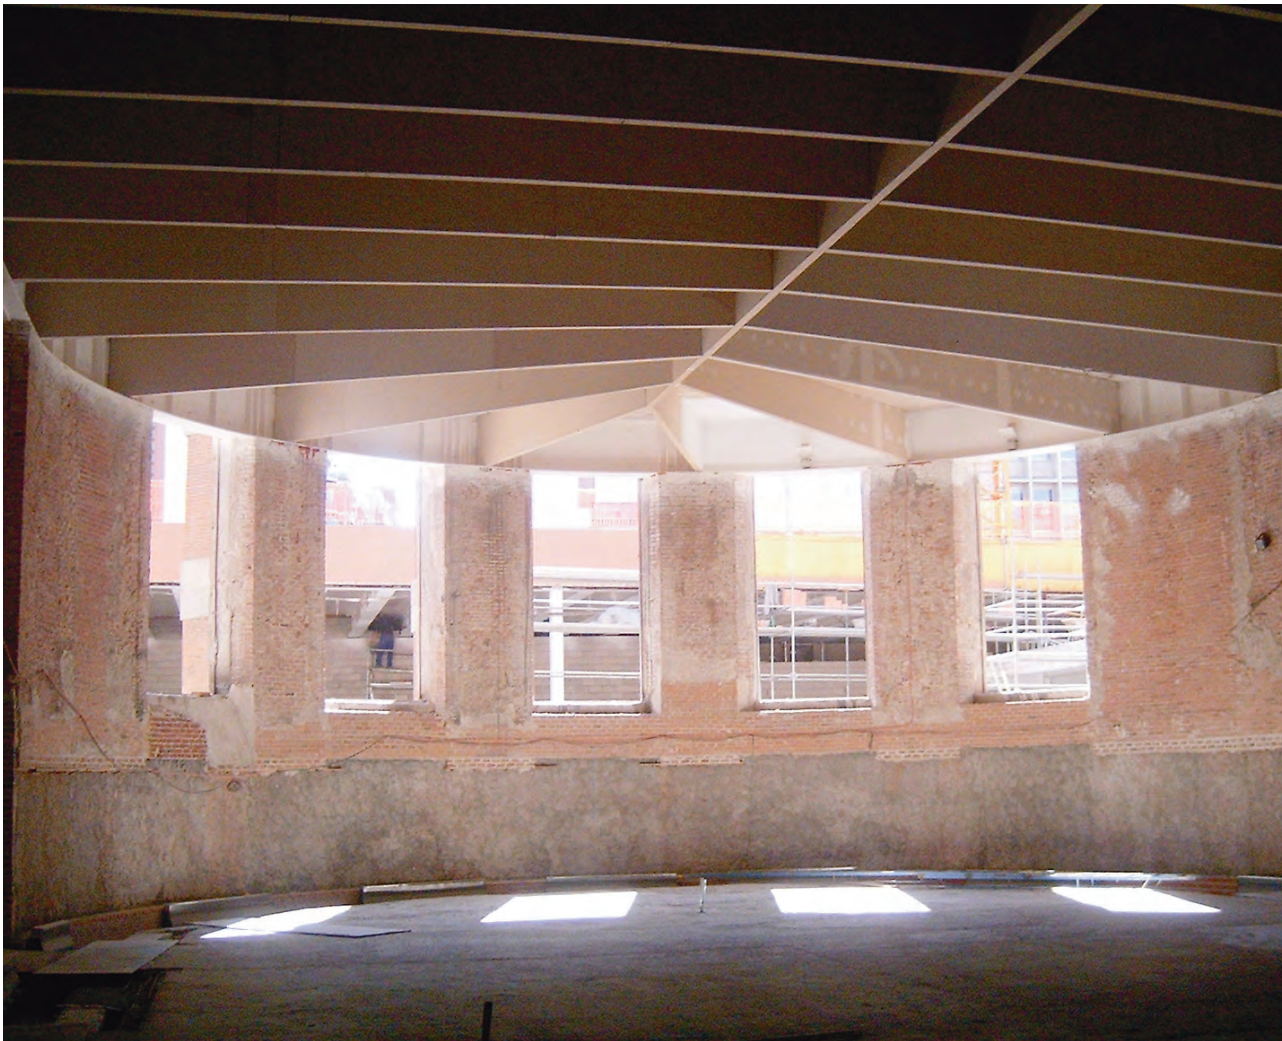
Ábside terminado el refuerzo de estructura.
