# Escudos EPB en terrenos no cohesivos bajo carga de agua: últimas experiencias en la Línea 1 del Metro de Sevilla

EPB shields in non-cohesive terrains with a water load:  
recent achievements on Tunnel section of Line 1 of Seville Metro

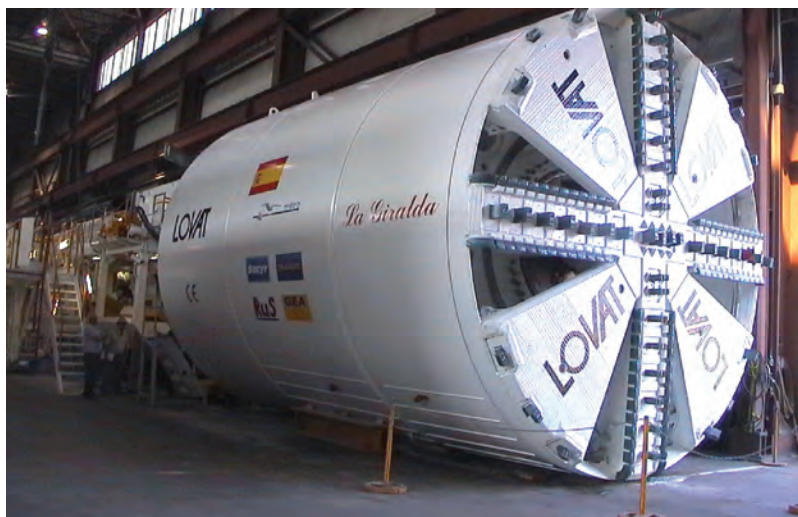
Figura 4 – Escudo EPB LOVAT Øexc 6,500 mm construcción del túnel nº 1/EPB LOVAT Shield Øexc 6,500 mm.

La tuneladora seleccionada fue una LOVAT (Figura 4) de 4 radios en los que se montaron las herramientas pesadas (“rippers”) y de aberturas variables.

*However, it was also presumable that a design with only four radii to mount heavy tools (rippers) and the variable opening system had much to do with the enormous wear suffered. Due to the above circumstances, at the end of the Tunnel 1 intermediate period, the decision was made to conduct a study of a new design to manufacture a second rotary cutter for building Tunnel 2.*

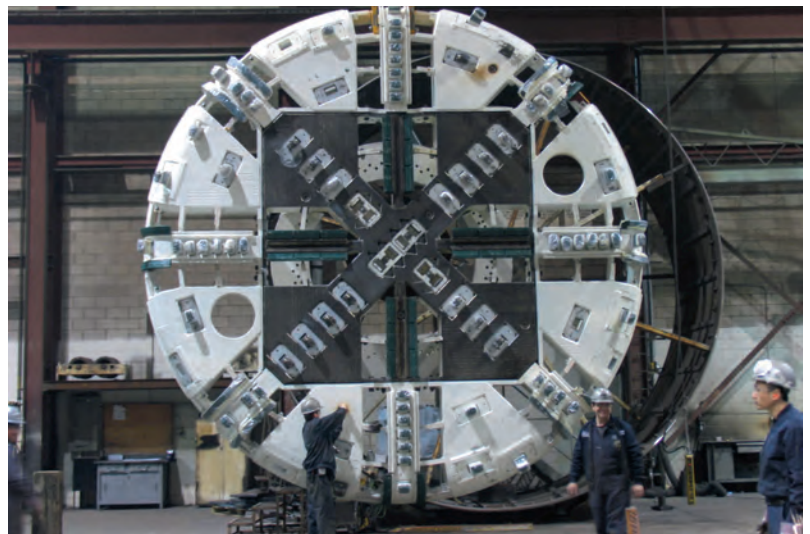
Fig. 6. Vista general de la nueva rueda de corte/ General view of the new rotary cutter.

- To abandon designing variable openings, perhaps interesting for cohesive terrain, but not in this case. This is because the possibility of implementing heavy tools is reduced. In addition, it offers an unused surface that noticeably increases friction.
- Provide the maximum number of heavy tools (rippers) to ensure the high abrasiveness non-cohesive gravel is ripped out.
- In any event, assemble smaller tools (scrapers) along the edges of the openings to channel the entry of smaller materials into the chamber, and at the same time avoiding wear of said edges.
- Take care to design a robust central tool with openings that fit the chamber.
- In any event, approve or modify the number and position of the tools once the first section between stations has been excavated.

- Increase the number of additive injection points to 7 on the front part of the wheel; 2 groups of ports (upto 6 possible lines) on the screw and some larger ports (3" - 4" diameter) on the bulkhead, to inject high pressure water, or bentonite slurry inside the chamber.
- Design the onsite mechanization of the cutter coupling to restore the initial exact tolerances, to avoid the risk of using the old ones.
- Provide an additional support to the outside seal of the bearing.

Upon resuming excavation work of this second tunnel with the new rotary cutter, behavior that was different from the behavior obtained with the first one was observed. This was while working on sections with a similar geological composition. This behavior translated into an increase of the machine's rotary torque and thrust, thus decreasing its forward speed. It was concluded that the distribution of openings and tools in the new rotary cutter justified this behavior.

The distribution of openings represented approximately the same area as in the old cutter. However, they are smaller openings and therefore more prone to being obstructed with the material, especially if it has a sensitive percentage of fine particles. That forced us to reshape, on several occasions, the land's conditioning.
