Anclaje con virola de torres eólicas

Anchoring wind towers using an embedded steel section

Revista de Obras Públicas
nº 3.503. Año 156
Octubre 2009
ISSN: 0034-8619

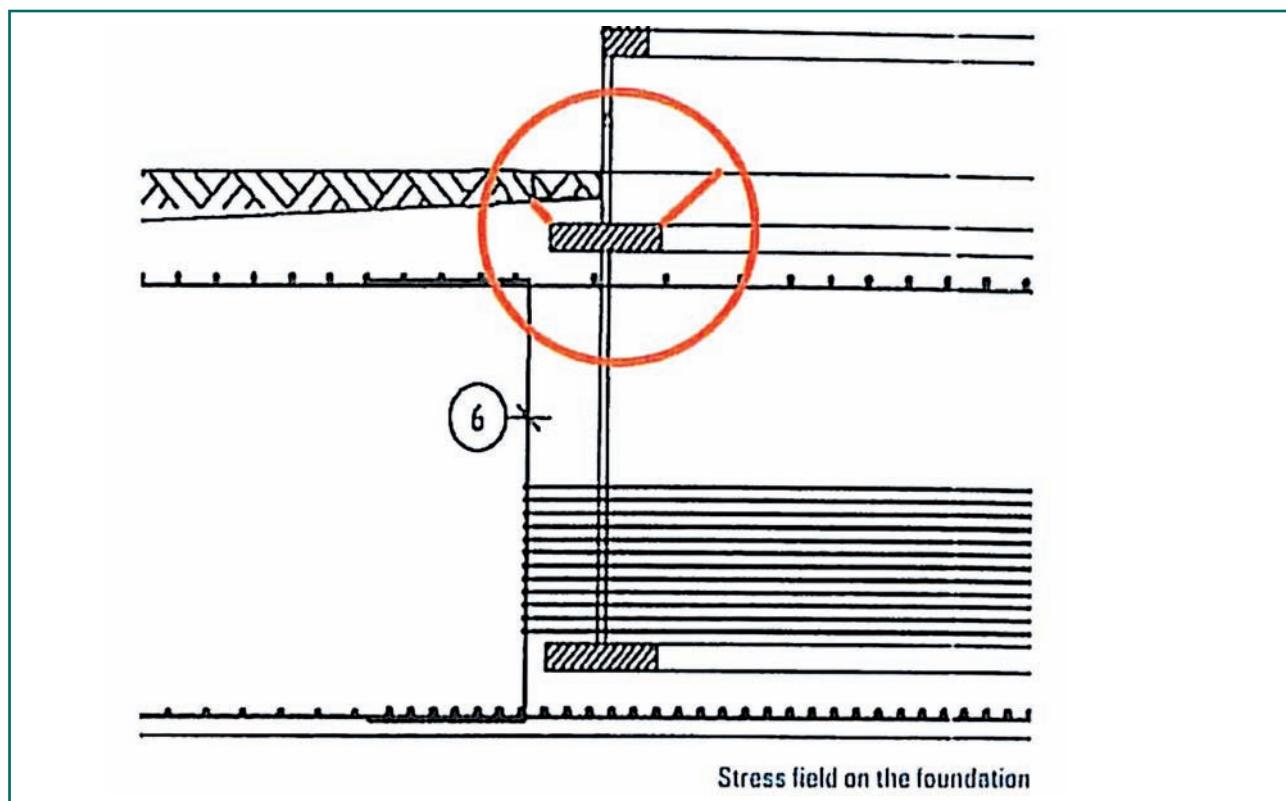
Fig. 1. Sección de zapatas ancladas con virolas con agrietamiento en el hormigón/Cross view of pads anchored with embedded steel sections with cracks in the concrete.

En el número 1/2007 de la revista Beaufort 6, que publica mensualmente el Germanischer Lloyd, se incluye un artículo sobre fallos en cimentaciones de aerogeneradores anclados con virolas. Se indica en el artículo que han aparecido grietas circulares alrededor de la virola que se coloca dentro de la zapata y que se inician en la brida superior que forma parte del anclaje. Las grietas no afectan a la estructura de la cimentación pero pueden producir entrada de agua que provoque un ataque al acero de la virola. Además el movimiento de la virola, por el viento, puede producir una subida y bajada del agua que de lugar a erosiones. Se señala que se está estudiando el tema y que es importante asegurar una calidad de construcción que, a veces, no se alcanza, por la forma en que se contratan las obras. La figura 1 reproduce la publicada en el artículo citado.

Como en las violas de anclaje el esfuerzo tanto de tracción como de compresión se transmite a la brida inferior es evidente que la virola debe tener movimientos hacia arriba y hacia abajo. En la sección transversal, que figura en el artículo que estamos comentando, se aprecia que se ha colocado una brida superior, que deberá seguir los movimientos de la virola y cuyas subidas y bajadas producirán el agrietamiento de la capa de hormigón situado por encima de ella.

Since the tensile and compression forces in the embedded steel anchoring sections are transferred to the lower flange it is obvious that the embedded steel section will move up and down. In the cross section view shown in the article in question, there is an upper flange that should follow the movement of the embedded steel section. The flange will rise and fall causing cracks in the concrete layer immediately above it.

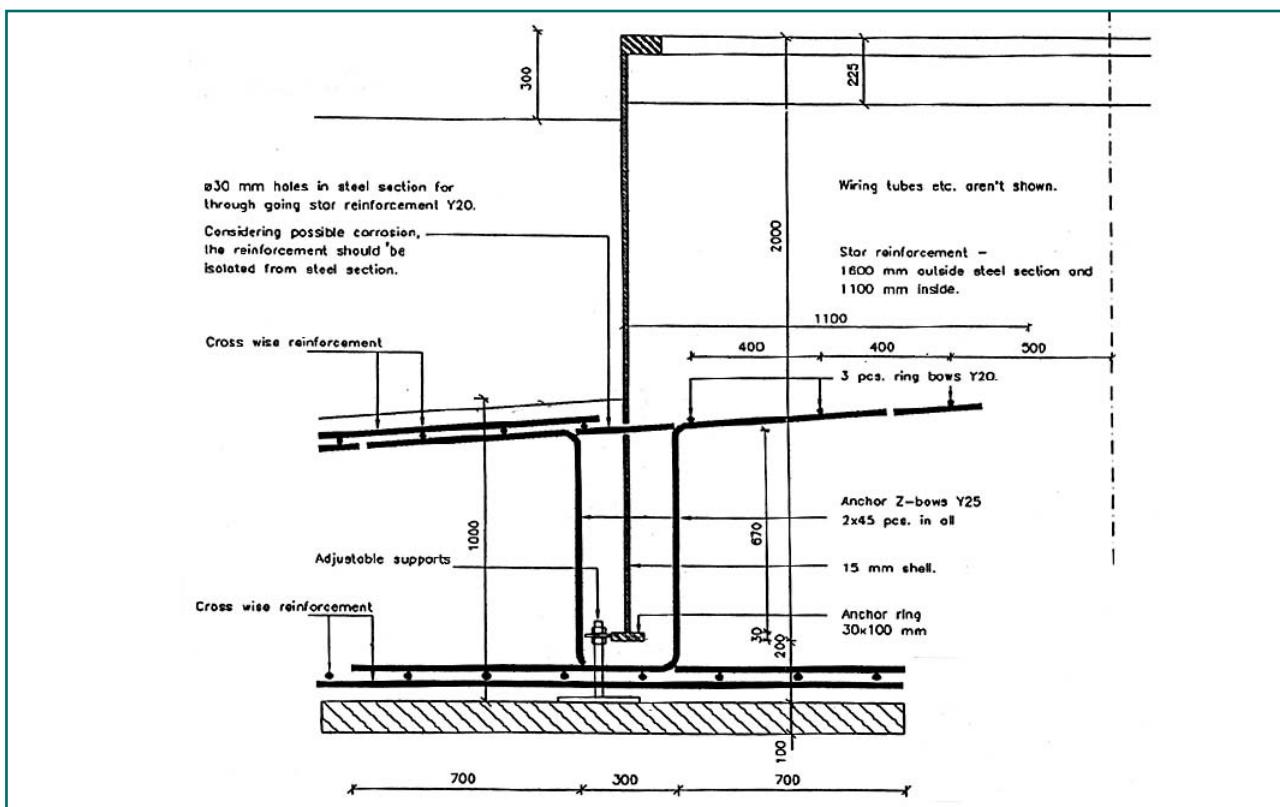
Fig. 2. Solución tipo de virola de anclaje de 1996/Solution anchoring solution used in 1996.

En la figura 2 se aprecia la sección transversal de la solución del anclaje con virola de los aerogeneradores que se colocaron en 1996. El anclaje se hace con una virola que se introduce en el hormigón de la zapata y contra cuya parte superior se hace el terraplenado. Esta solución presenta, a nuestro juicio, dos inconvenientes:

Figure 2 shows the cross-section of the solution of anchoring the wind turbines with an embedded steel section used in 1996. The anchoring is carried out with an embedded steel section that is inserted in the concrete of the pad and a sloping concrete embankment is formed against the top part. In our opinion, this solution has two disadvantages:

En los planos de la figura 2 se aprecia que hay unas armaduras en estrella que enlazan con la armadura superior, situada en la parte externa la virola. La armadura inferior, que es continua por debajo de la virola, se calcula como si la zapata fuese una estructura única de hormigón, ignorando la distorsión que produce la virola.

Figure 2 shows star-shaped frameworks that link to the upper framework, located on the outside of the embedded steel section. The lower framework, which is continuous under the embedded steel section, is calculated as if the pad were a single concrete structure, ignoring the distortion produced by the embedded steel section.

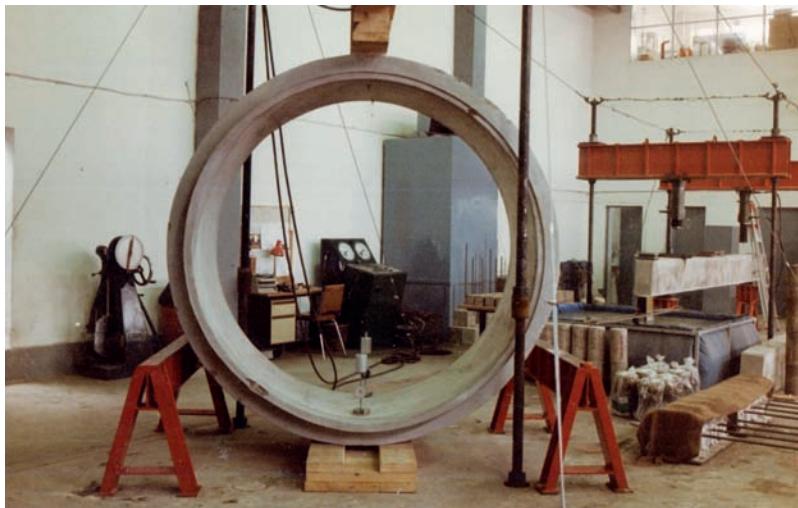
Foto N° 1. Tubo de Ø2000 preparado para el ensayo/Picture 1. Ø2000 tube prepared for the test.

En la foto 1 puede verse el tubo preparado para el ensayo denominado de tres aristas, que consiste en apoyar el tubo en dos aristas próximas y cargarlo en la superior. En la foto 2 como empieza el despegue del hormigón exterior con una carga de 12 ton/m y la foto 3 se ve la rotura con el hormigón exterior separado del resto. Se aprecia que el tubo no trabaja como una estructura de hormigón armado sino como un conjunto de tres capas que se comportan de modo independiente.

Picture 1 shows a tube prepared for a three edge test, which consists of placing the tube on two edges that are close to each other and loading the tube at the top. Picture 2 shows how the outer concrete layer begins to detach with a load of 12 t/m and picture 3 shows the breaking point with the outer concrete layer separated from the rest. It is clear that the tube does not behave like a reinforced concrete structure but rather like an assembly with three layers that behave independently.

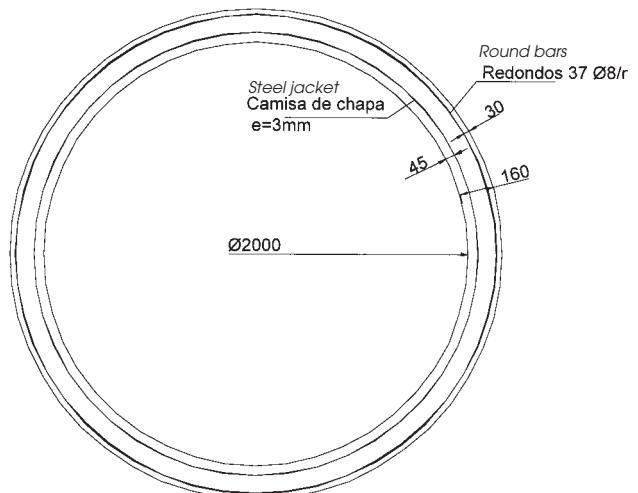
Fig. 3. Sección transversal del tubo/Tube cross section.

Los tubos de hormigón armado con camisa de chapa se usan en abastecimientos de agua desde hace muchos años y con un excelente resultado. Constan, como puede verse en la figura nº 3 de una camisa de chapa, normalmente de 2 o 3 mm de espesor, una capa de mortero interior, de unos 20/50 mm de espesor en la que se coloca una ligera armadura soldada a la camisa y una capa de hormigón exterior, de unos 60/100 mm que tiene una armadura en su parte más externa. El conjunto, en una sección transversal, es una estructura circular, con dos armaduras. La interior, que es la camisa de chapa, resiste las tracciones que la ovalización produce en la clave y en la base y la exterior la producida en los riñones. En muchas normas de cálculo se determinan las tracciones que uno y otro esfuerzo producen considerando el conjunto como una estructura de hormigón armado. Con la cuantía necesaria para las tracciones de los riñones se determina la armadura exterior y con la necesaria para los esfuerzos en clave y en la base se determina la cuantía de la armadura interior que se sustituye por el espesor equivalente de la camisa de acero.

Reinforced concrete tubes with a steel jacket have been used in water piping for many years with excellent results. As shown in figure 3, these consist of a steel jacket, normally 2 to 3 mm thick, an internal layer of mortar (about 20/50 mm thick) in which a light framework is welded to the jacket and the tube is surrounded with an outer concrete layer of about 60/100 mm. A cross section of the assembly shows a circular structure with two frameworks. The interior (i.e. the steel jacket) resists the tension produced by eccentric loads on the crown and the base and the exterior on the haunches. In many standards, the tension loads produced by each force are calculated by considering the assembly as a reinforced concrete structure. The figure for the tension needed for the haunches is used to determine the external framework while the tension needed for the forces on the crown and the base is used to determine the required internal framework, which is replaced by the equivalent thickness of the steel jacket.

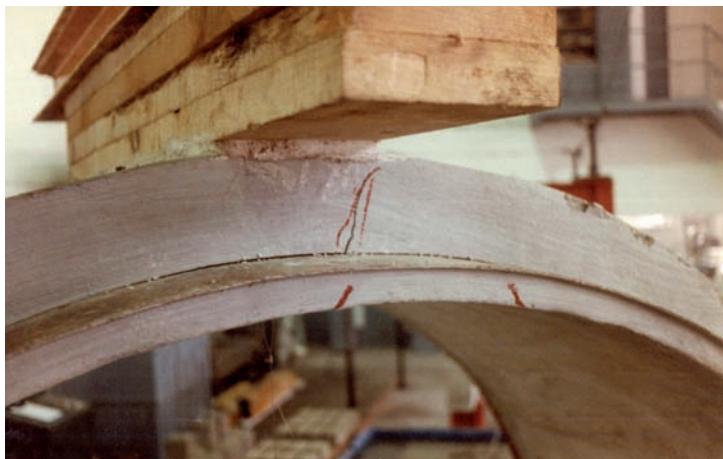
Foto N° 2. Empieza a separarse el hormigón exterior de la chapa/Picture 2. The outer concrete layer begins to detach itself from the steel plate.

La camisa de chapa se deforma de modo independiente del hormigón exterior, desprendiéndose de éste en la clave y en la base.

The steel jacket deforms independently of the concrete exterior, and detaches from it at the crown and at the base.

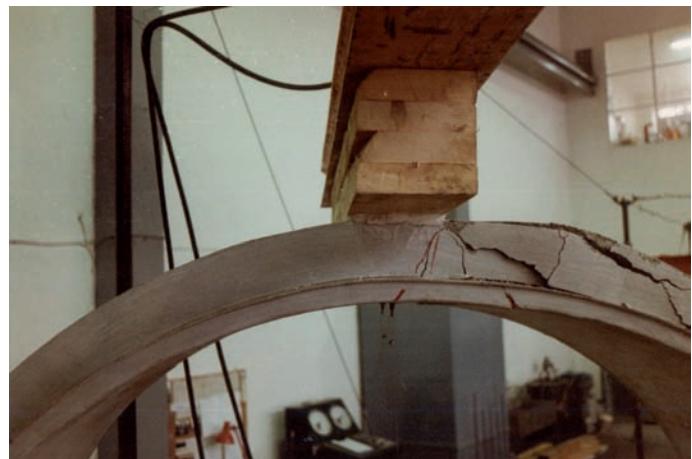
Foto N° 3. Rotura del tubo/Picture 3. Tube breaking.

Con una carga de 17 ton/m el hormigón exterior se empieza a romper en la clave y en la base, a causa de que su armadura está en su parte exterior.

With a load of 17 t/m the concrete exterior begins to break at the crown and at the base because its framework is on the outside.

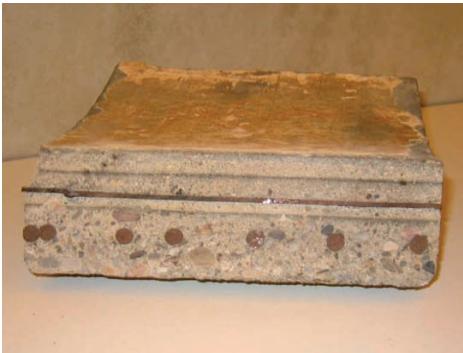
Foto N° 4. Trozo de tubo/Picture 4. Piece of tube.

Posteriormente tuvimos ocasión de extraer un trozo de tubo de hormigón armado con camisa de chapa de 600 mm de diámetro, que llevaba en servicio satisfactorio más de 50 años, y al que corresponde la foto 4 en la que puede verse el trozo del tubo, apreciándose la camisa de chapa, el hormigón interior y el exterior con su armadura. Cuando se hizo el corte del trozo de tubo la camisa de chapa y la armadura estaban en perfectas condiciones, como chorreadas con arena y sin embargo pudimos apreciar que la camisa de chapa se desprendía del hormigón exterior, como puede verse en las foto 5 y 6, sin que hubiese ninguna trabazón entre ambos elementos, a pesar del tiempo que el tubo llevaba en servicio. El hormigón interior no se desprende de la camisa porque tenía una pequeña armadura, soldada a la camisa, que evita el desprendimiento, aunque no asegura su trabajo solidario.

Later, we had the opportunity of removing a piece of reinforced concrete tube with a steel jacket measuring 600 mm in diameter which had been in service satisfactorily for over 50 years. This piece is shown in picture 4. The picture shows the piece of tube, with the steel jacket, the concrete interior and the exterior with its framework. When the piece of tube was cut, the steel jacket and the framework were in perfect condition, as if they had been sandblasted. However, we observed that the steel jacket came off the concrete exterior, as shown in pictures 5 and 6. However, there was no interlocking between both parts, despite the amount of time that the tube had been in service. The concrete interior did not come off the jacket because it had a small framework welded to the jacket that prevented it from detaching; although this does not mean that they will work as a single unit.

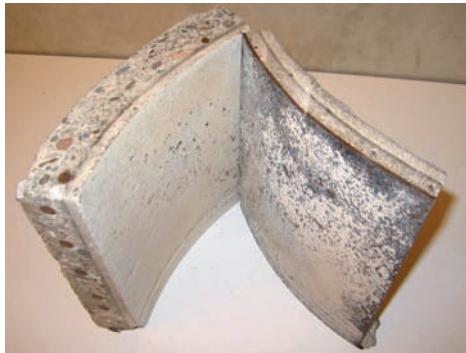
Foto N° 5. Falta de adherencia entre la chapa y el hormigón/Picture 5. Lack of adherence between the steel plate and the concrete.

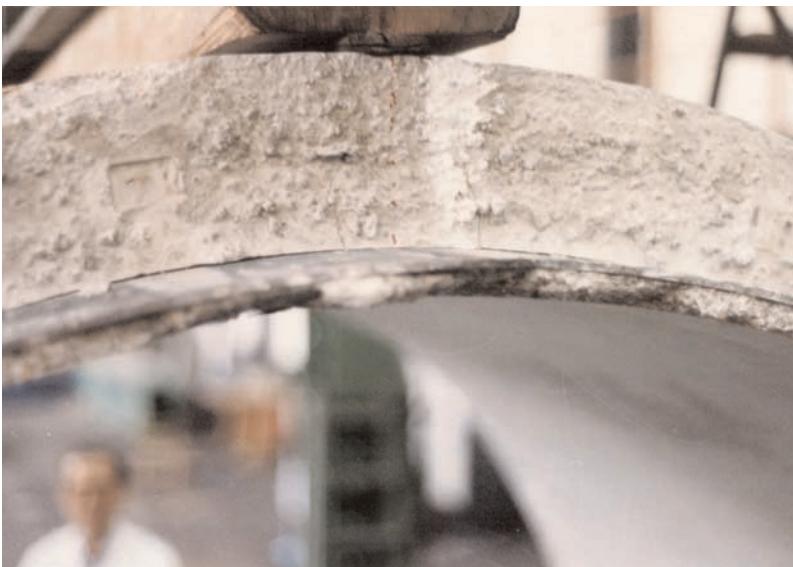
Foto N° 7. Tubo con una carga de 15,5 tn/m/Picture 7. Tube with a load of 15.5 t/m.

Javier Rui Wamba calculated the connectors that would be required and manufactured a ? 1600 mm tube that was subjected to the same test as the other tube. The result was significantly different. The connectors hold the steel jacket to the outer concrete and although the assembly did not behave as a single unit, its resistance was notably higher. Picture 7 shows the tube with a load of 15.5 t/m, picture 8 with a load of 16.8 t/m and picture 9 shows the tube breaking at a pressure of 24.4 t/m. The outer concrete layer has barely become detached from the steel jacket when it breaks, so the assembly works much more like a single structure than in the previous case.

Javier Rui Wamba calculó los conectores necesarios y con ellos se fabricó un tubo de f 1600 mm que se rompió en el mismo ensayo que el anterior. El resultado fue notablemente diferente, los conectores sujetan la camisa de chapa al hormigón exterior y aunque el conjunto no trabaja de una manera totalmente solidaria su resistencia fue apreciablemente superior a la del caso anterior. En la foto 7 se ve el tubo con una carga de 15,5 ton/m, en la 08 con una carga de 16,8 ton/m y en la foto 9 la rotura con 24,4 ton/m. En la rotura el hormigón exterior apenas se ha separado de la camisa de chapa, apreciándose unas condiciones de trabajo mucho más conjuntas que en el caso anterior.

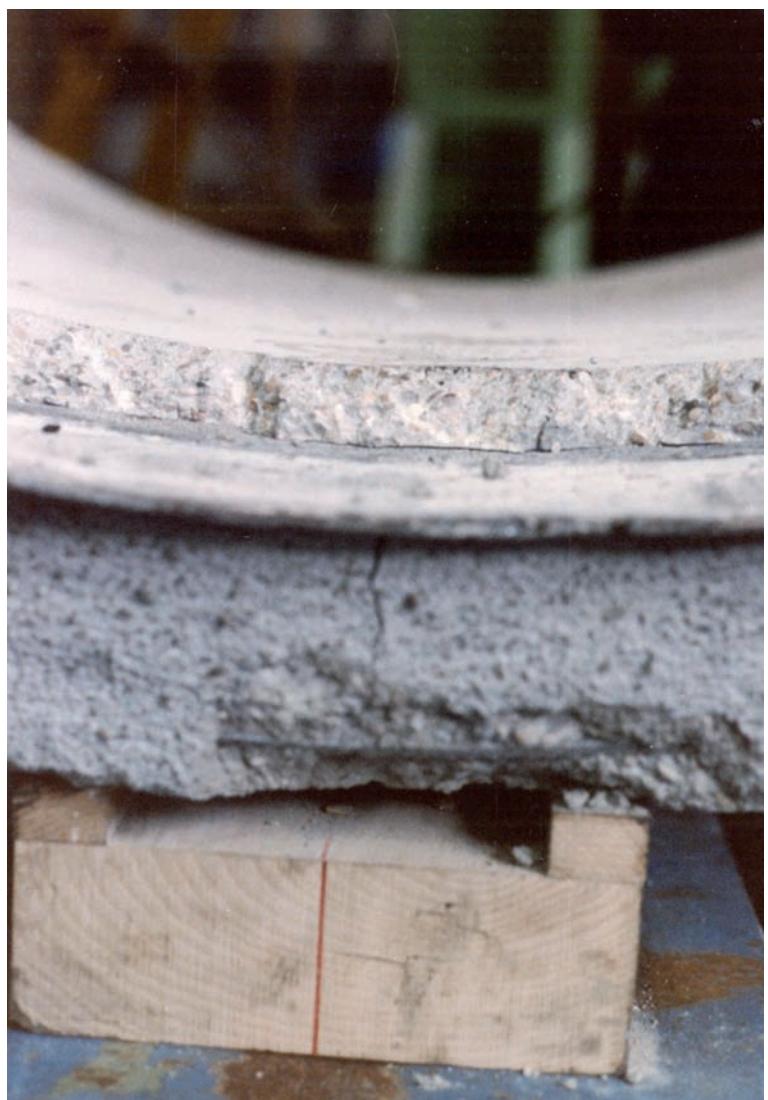
Foto N° 8. Tubo con carga de 16,8 tn/m/Picture 8. Tube with a load of 16.8 t/m.

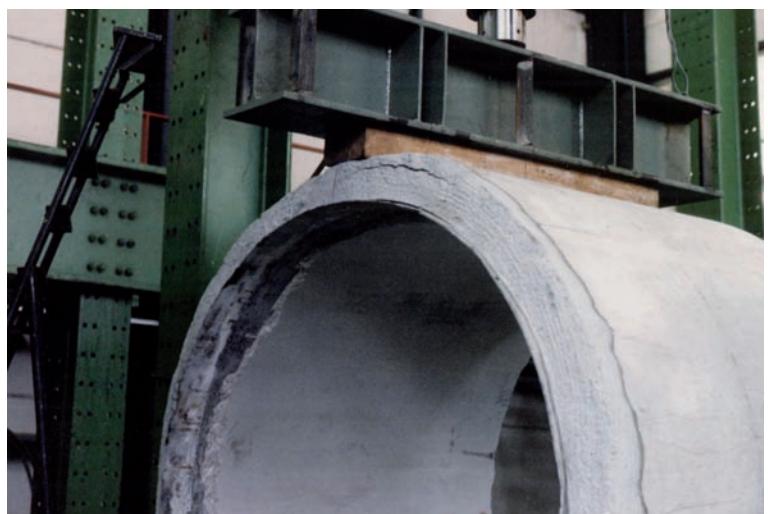
Foto N° 9. Rotura del tubo/Picture 9. Tube at breaking point.

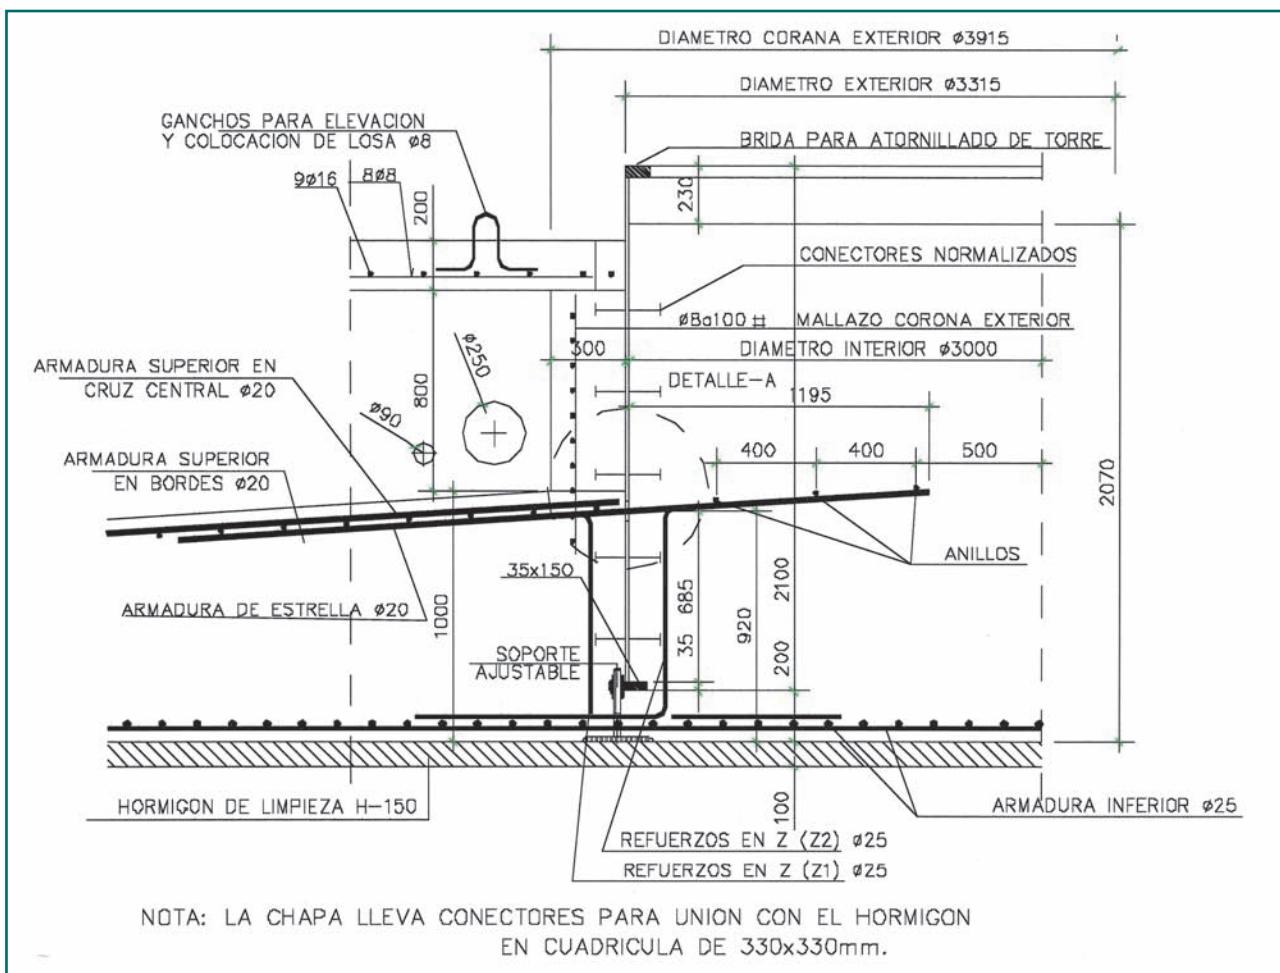
Fig. 4. Solución de virola con conectores/Solution of embedded steel section with connectors.

Para mejorar la situación repetimos la solución que habíamos dado a los tubos de hormigón. Proyectamos, también con ayuda de Esteyco, unos conectores, del modelo normalizado en estructuras mixtas, soldados a ambos lados de la virola que pudiesen trasladar al hormigón toda la fuerza de tracción y de compresión que llegaba a la virola. De este modo mejorábamos, sin mucho costo, la trabazón de los dos hormigones. En la figura 4 se aprecia la solución adoptada.

To improve this situation, we applied the solution we had used with the concrete tubes. Again with the help of Esteyco, we planned connectors —the standard model used in mixed structures— welded to both sides of the embedded steel section so they could transfer all the tensile and compression forces acting upon the embedded steel section to the concrete. This way we achieved a low-cost improvement by interlocking both concrete parts. Figure 4 shows the solution we adopted.

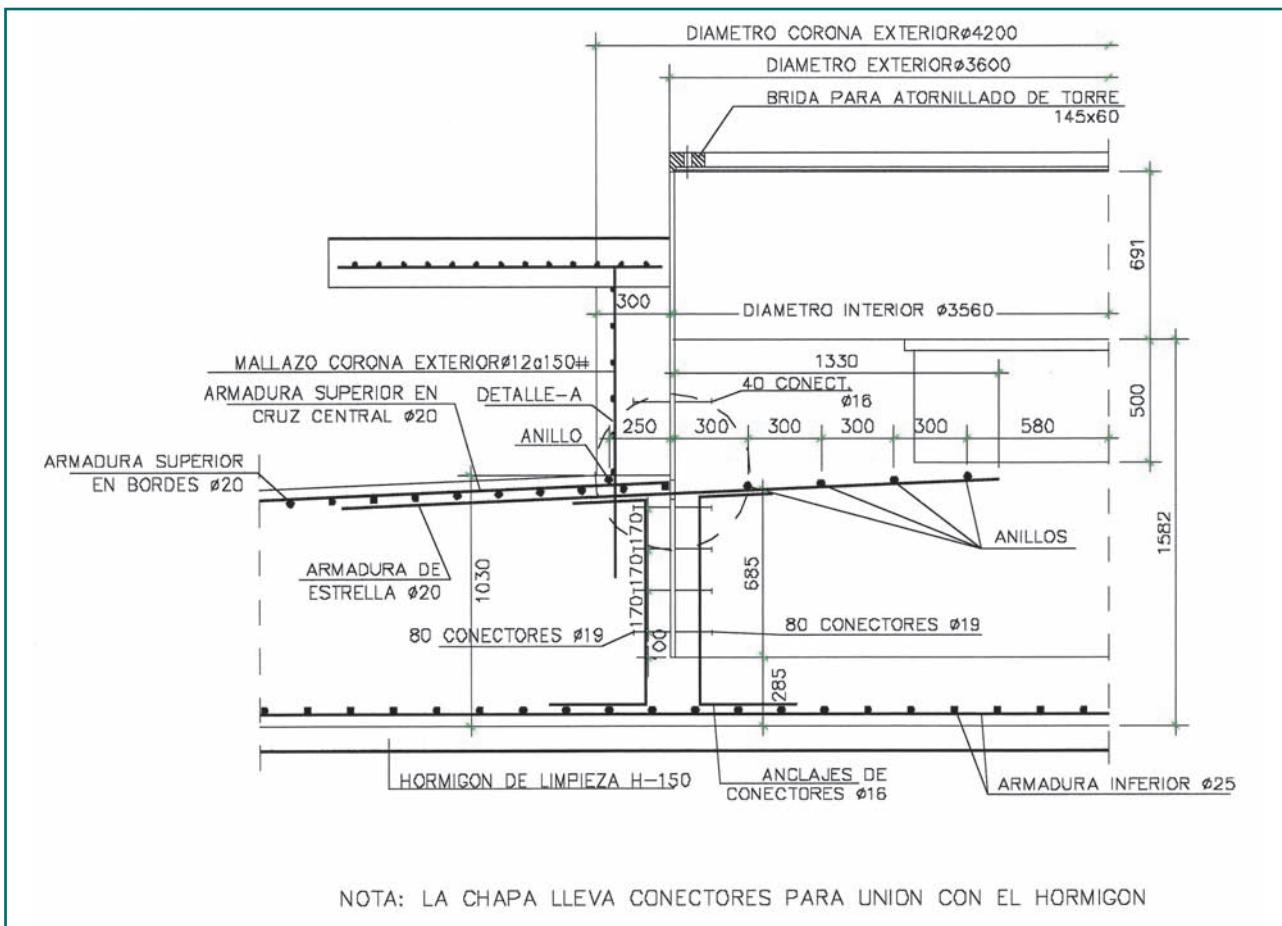
Fig. 5. Solución de virola con conectores y sin brida inferior/Solution of embedded steel section with connectors without the lower flange.

En estas condiciones podría hasta suprimirse la virola inferior y las fuerzas de tracción y compresión se irían trasladando al hormigón a lo largo de la virola. En 2001 se construyó por Acciona Energía un parque con este criterio, que puede verse en la figura 5 y la

Under these conditions we could even do without the lower embedded steel section and the tensile and compression forces would transfer to the concrete throughout the embedded steel section. In 2001, Acciona Energía built a wind farm with these criteria, shown in figure 5, that works correctly. The elimination of

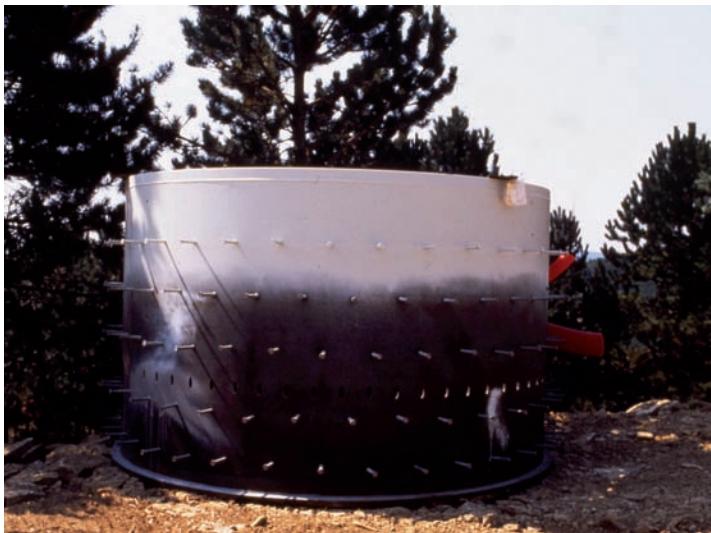
Foto N° 10. Virola con conectores utilizado en 1996/Picture 10. Embedded steel section with connectors used in 1996.

En la foto 10 puede verse una virola con conectores, en la foto 11 se ve la virola preparada para hormigonar y en la 12 la preparación de la franja exterior de hormigón que, como ya hemos indicado, evitar que el terraplén pueda oxidar la virola. Esta franja nos

Picture 10 shows an embedded steel section with connectors, picture 11 the embedded steel section ready for pouring and picture 12 the preparation of the outer concrete strip which, as we have mentioned before, prevents the embankment from rusting the embedded steel section. This strip also allows us to place connectors almost at the height of the embedded steel section.

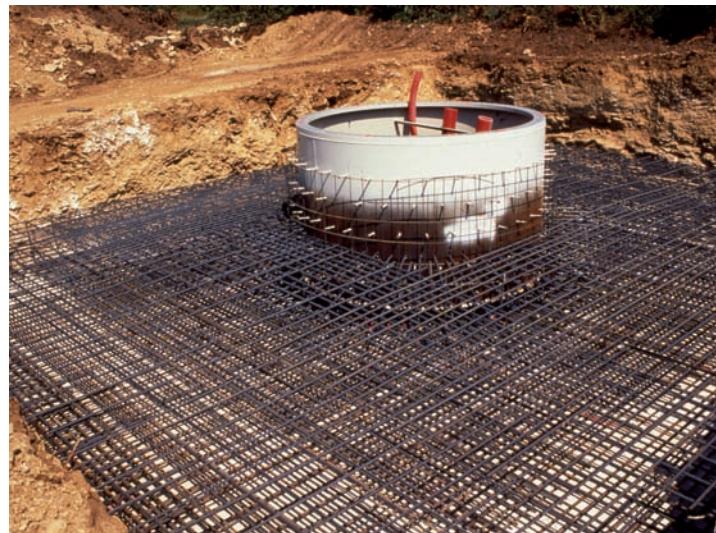
Foto N° 11. Virola colocada para hormigona/Picture 11. Embedded steel section ready for pouring.

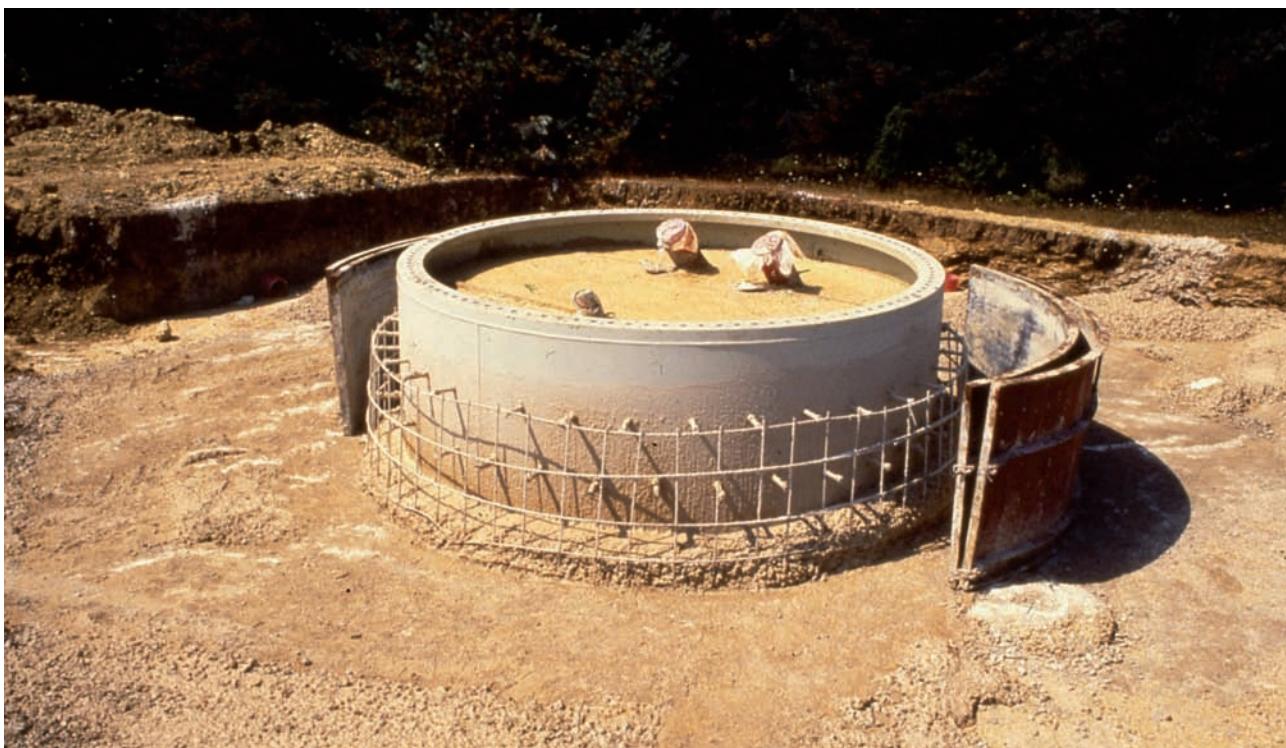
Foto N° 12.
Preparación de
la franja de
hormigón
exterior/Picture
12. Preparing
the outer
concrete strip.

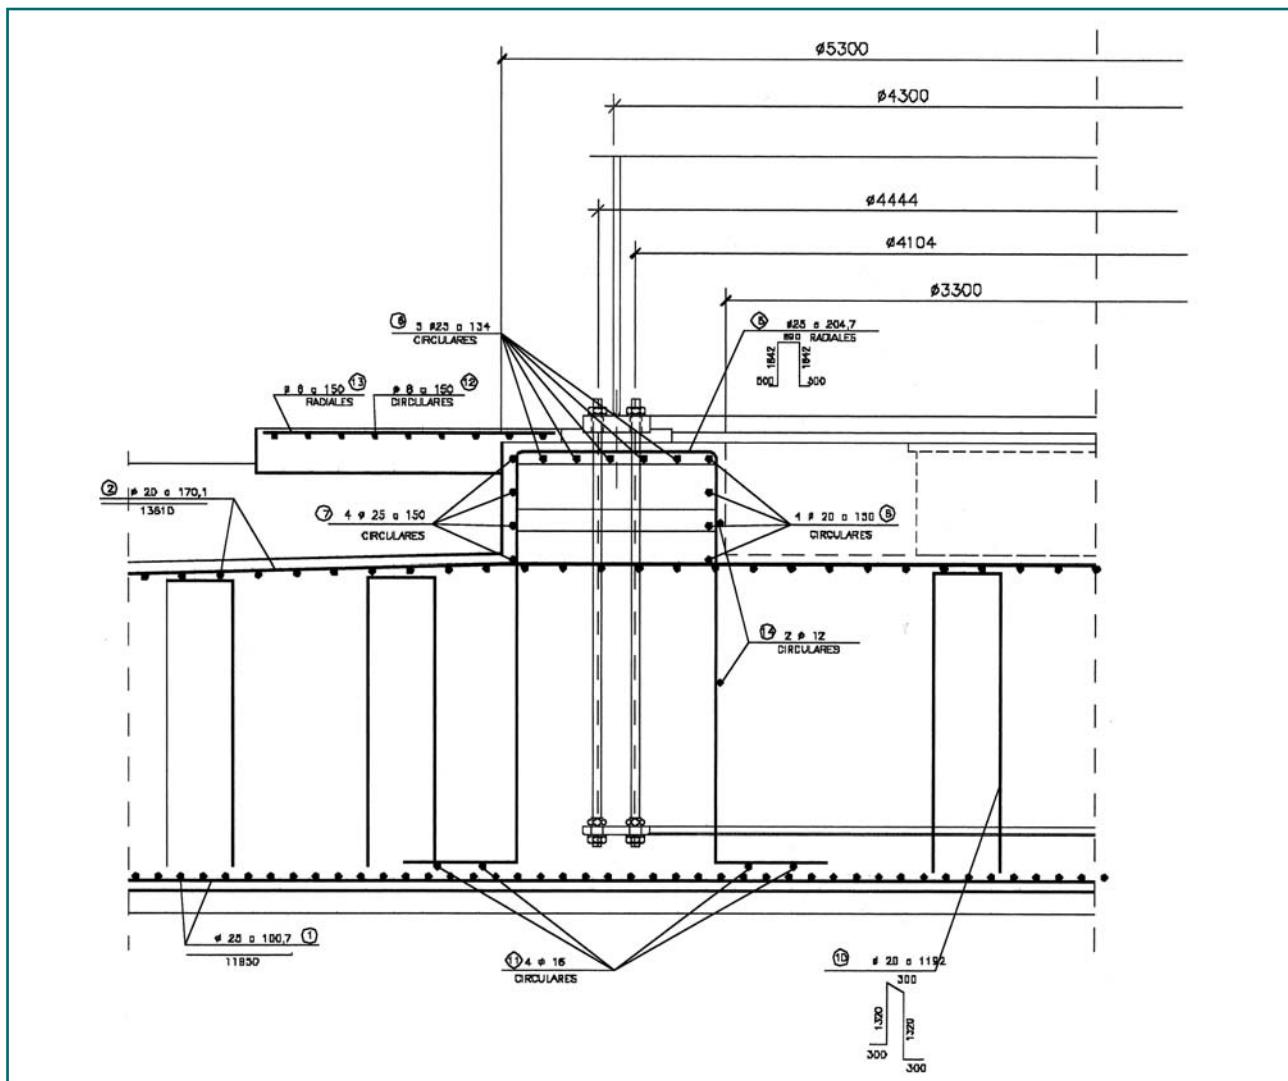
Fig. 6. Solución de anclajes con pernos postensados/
Anchoring solutions with post-tensioned bolts

Acciona WindPower y otros fabricantes de aerogeneradores proyectan el anclaje de las torres a las zapatas con pernos postensados. Esta solución tiene la ventaja de que los pernos no "cortan" el hormigón de la zapata sino que son barras que quedan en su interior, de modo similar a las armaduras pasivas, y el cálculo corresponde totalmente a la estructura. En la figura 6 se aprecia el detalle de esta solución.

Acciona WindPower and other wind turbine manufacturers anchor the towers to the pads using post-tensioned bolts. This solution has the advantage that the bolts do not "cut into" the concrete of the pad but rather behave as bars that stay inside the concrete, similar to a passive framework, and calculations therefore completely correspond to the structure. Figure 6 shows a detail of this solution.

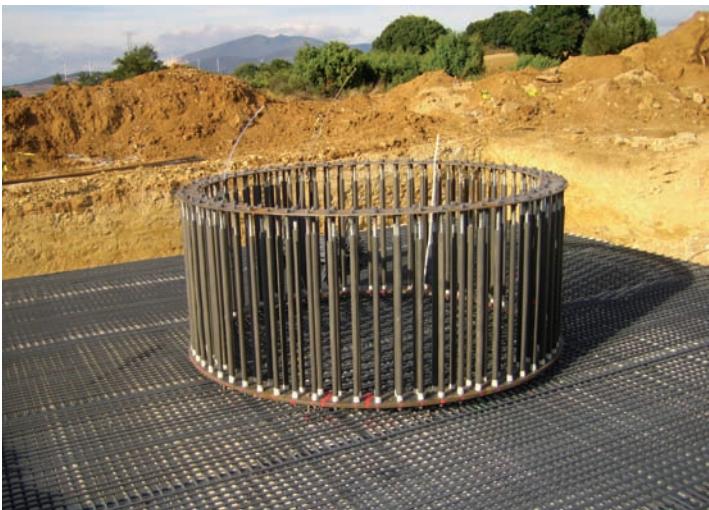
Foto N° 13. Conjunto de pernos/Picture 13. Bolt assembly.

En la foto 13 se ve el conjunto de pernos colocado en una zapata, en la foto 14 la terminación del armado de la zapata y en la foto 15 la parte que sobresale de la zapata. Corresponde a un aerogenerador de 1.500 kW y 80 m de altura.

Picture 13 shows the bolt assembly on a pad, picture 14 the finished framework of the pad and picture 15 the part that stands out of the pad. These foundations are for a 1500 kW, 80 m high wind turbine.

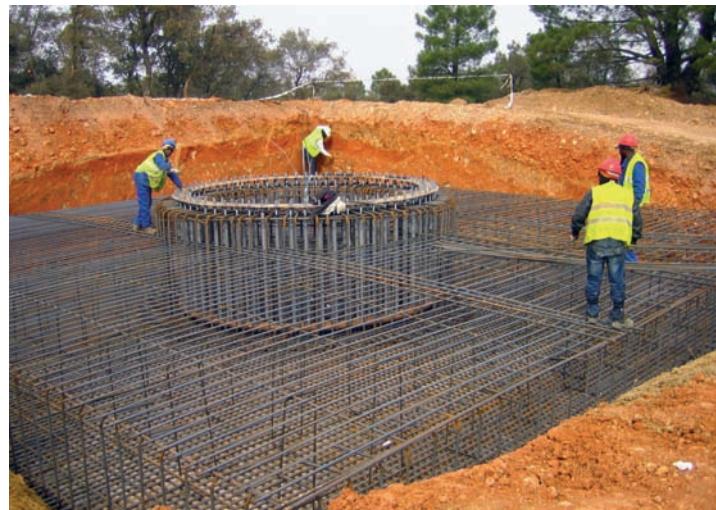
Foto N° 14. Colocando la armadura superior/Picture 14. Placing of upper framework.

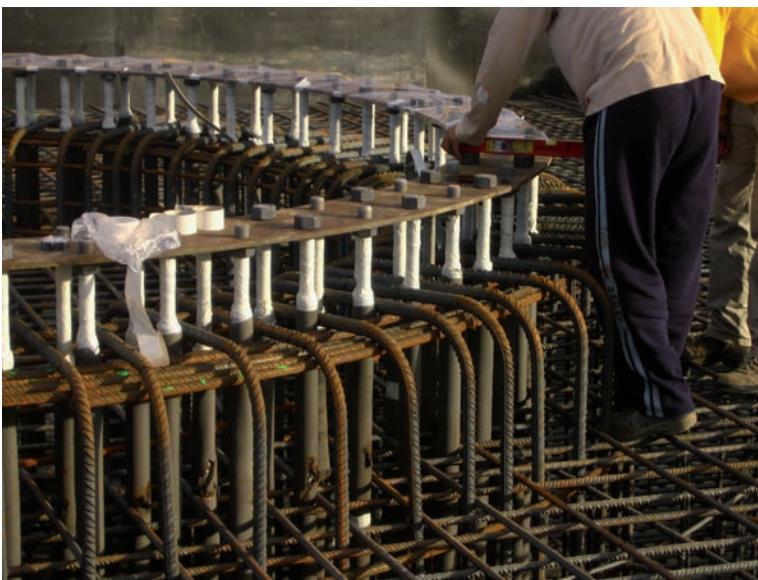
Foto 15. Pernos y armadura sobre el pedestal/
Picture 15. Bolts and framework on the pedestal.
