Construcción de la presa de Lechago

Construction of Lechago Dam

Revista de Obras Públicas
nº 3.509. Año 157
Abril 2010
ISSN: 0034-8619

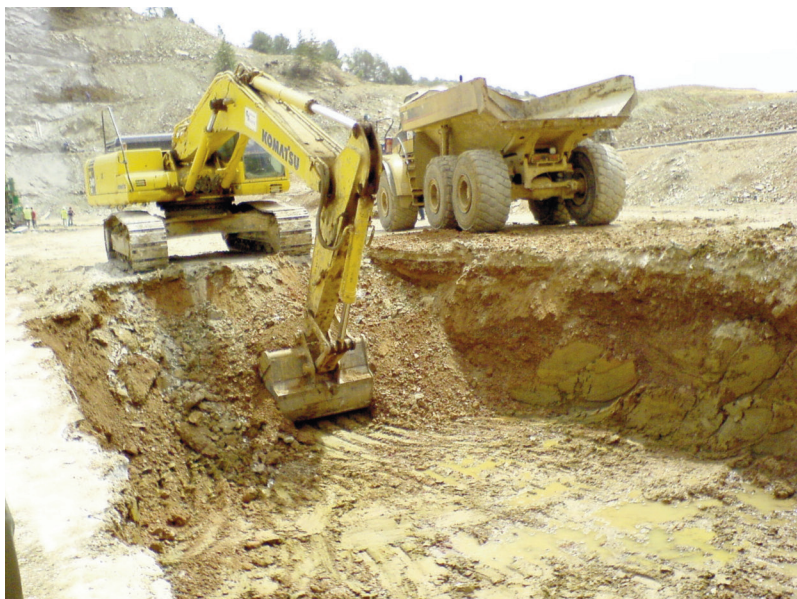
Foto 2.
Excavación en el entorno de la pantalla de bentonita-cemento para el apoyo del núcleo.

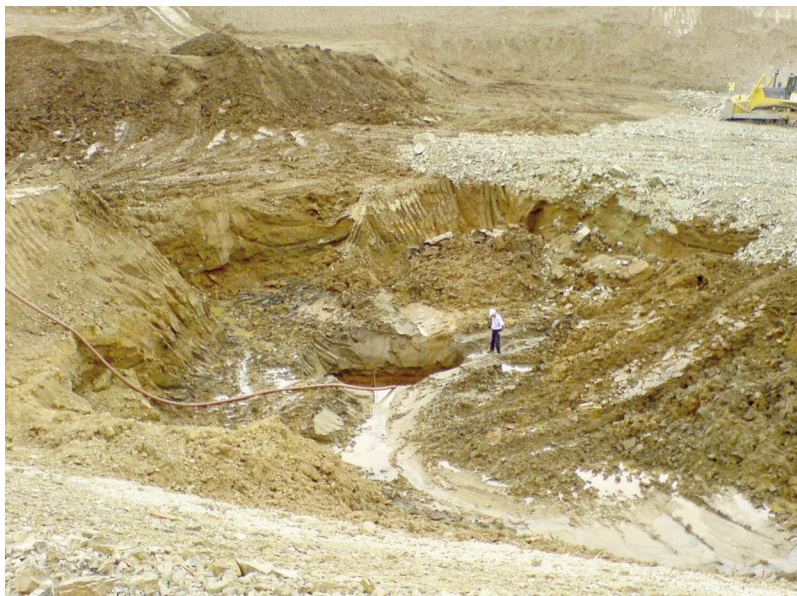
Foto 3.
Excavaciones para la cimentación del cuenco del aliviadero.

En el mes de abril de 2006 se colocó la primera tongada del núcleo a la cota 857. Compaginando la construcción del cuerpo de presa se comenzó la excavación necesaria para el apoyo del cuenco del aliviadero.

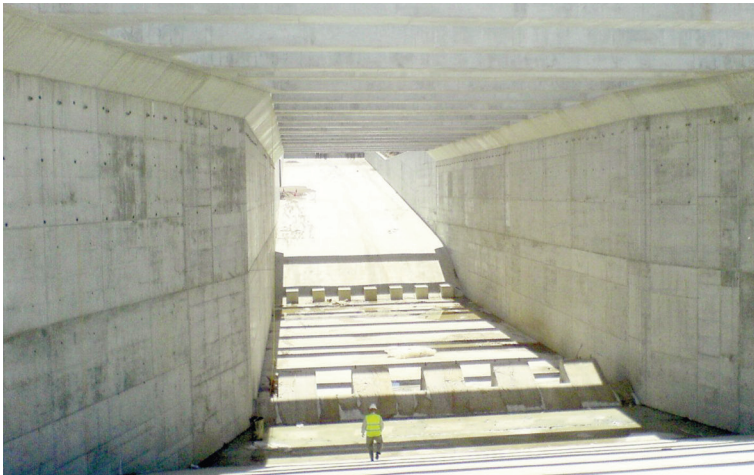
Foto 5. Vista del cuenco de amortiguación construido.

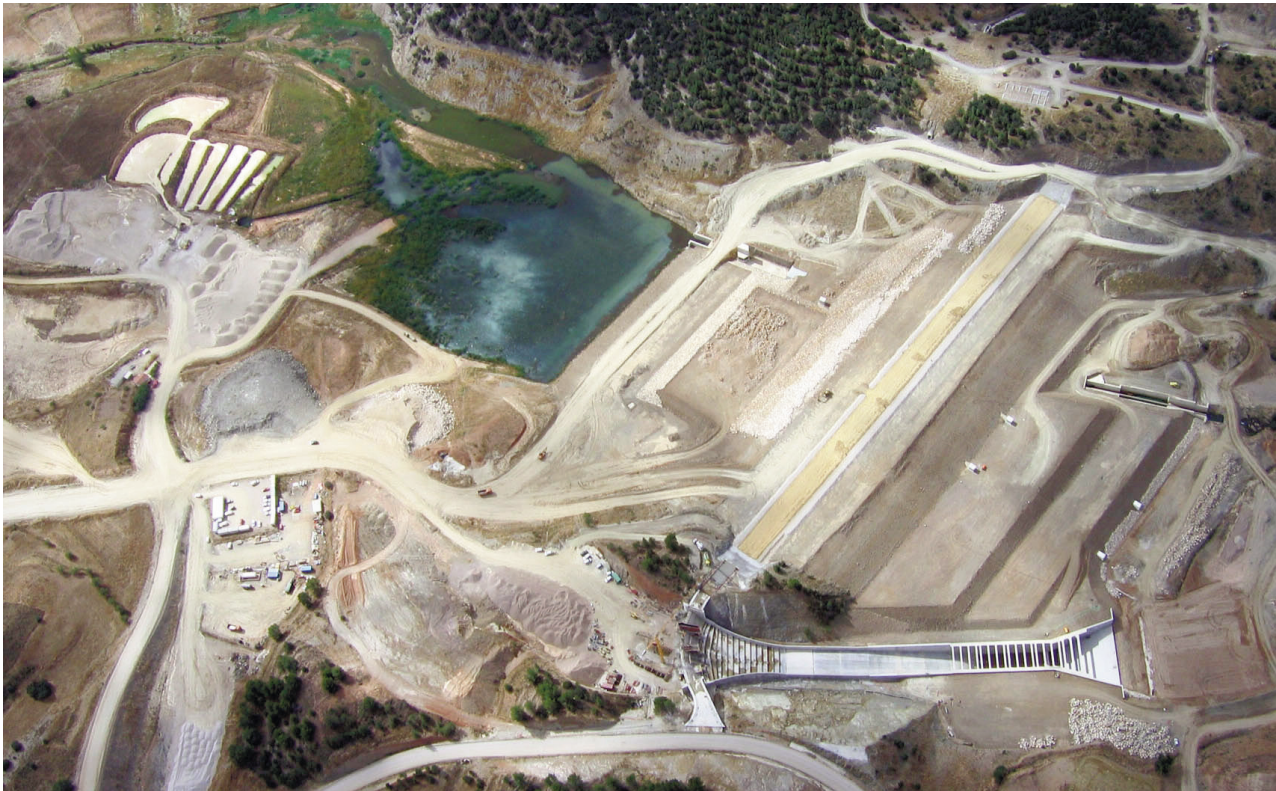
Foto 6. Estado de las obras cerca del final de construcción.

La representación gráfica de la evolución de la construcción del cuerpo de presa queda recogida en el esquema de la Figura nº 13. El estado de las obras, ya cerca del final de construcción, puede apreciarse en la Fotografía nº 6.
