Envejecimiento y mejora

Ageing and upgrading

Revista de Obras Públicas
nº 3.536. Año 159
Octubre 2012
ISSN: 0034-8619
ISSN electrónico: 1695-4408

Resumen: En este artículo se sintetiza y comenta las principales contribuciones orales y escritas presentadas en la cuestión "Q95. Envejecimiento y mejora", desarrollada durante el pasado XXIV Congreso Internacional de Grandes Presas celebrado en Kyoto.

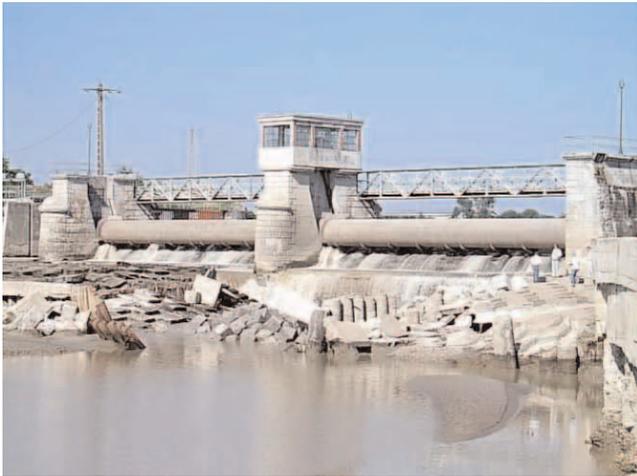
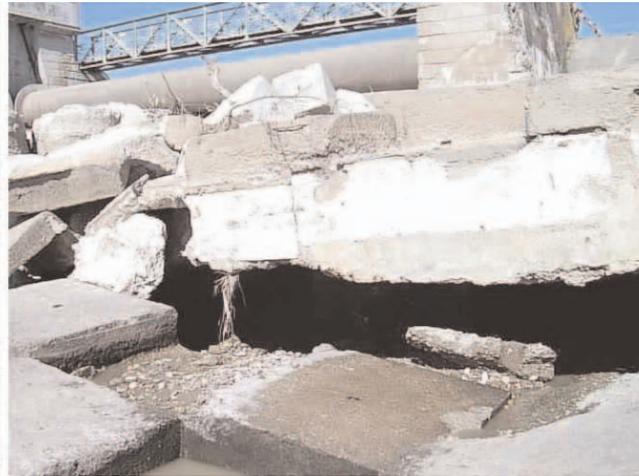
Fig. 1. Vista de la presa de Bilciuresti desde aguas abajo, tras el accidente sufrido. Analizado por Stematiu et al. en la R10.

Stematiu et al. (R10), de Rumanía, presentan en su artículo los efectos que el envejecimiento de las infraestructuras tienen sobre el cimiento de varias presas rumanas, considerando la integridad del macizo rocoso, los fenómenos de disolución, la influencia del estado de los cuencos de amortiguación sobre el cimiento de la presa y las consecuencias de disminuir la cota del lecho del río aguas abajo.

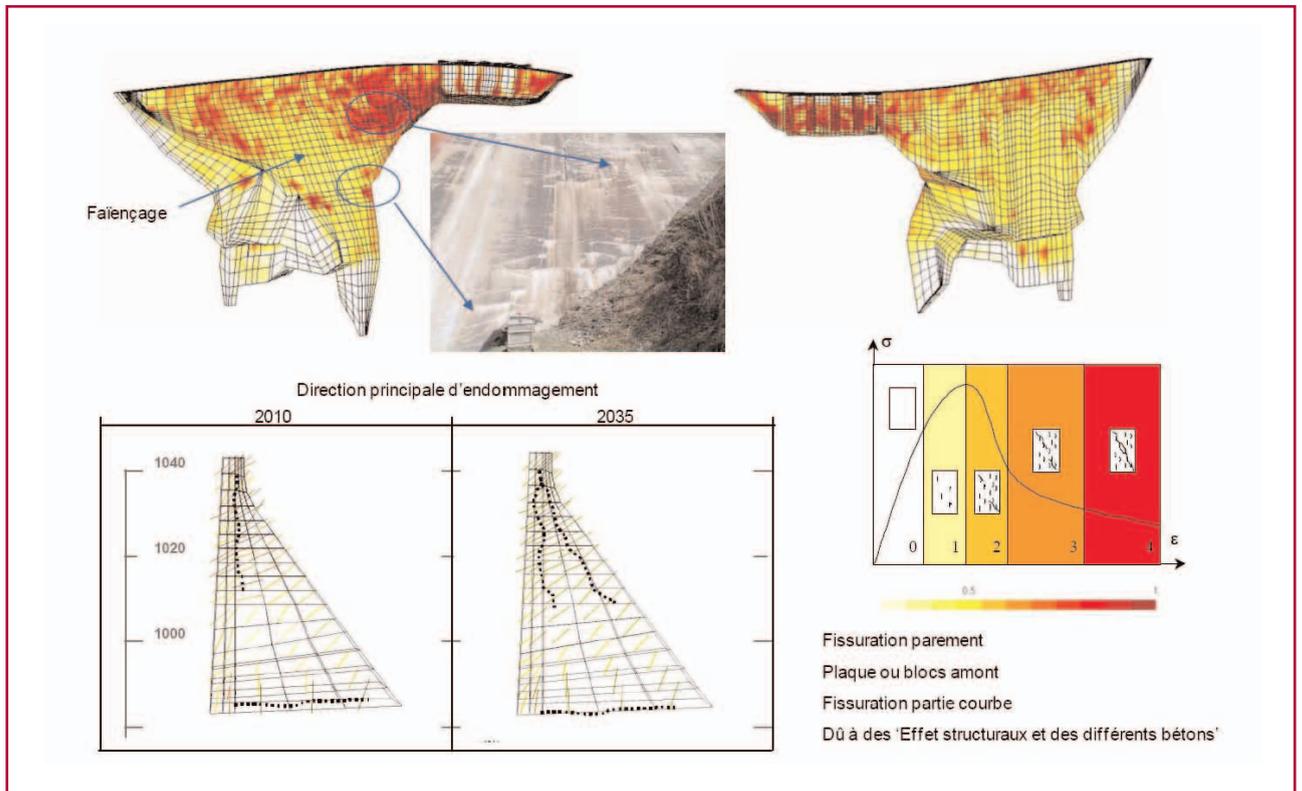
Fig. 2. Comparación entre los daños estimados mediante un modelo determinista y el patrón de fisuración observado en la presa de Chambon. Analizado por Chulliat et al. en la R15.

La respuesta R15, elaborada por Chulliat et al. desde Francia, presenta los últimos avances existentes en el estudio de patologías de expansividad en presas, centrándose en el caso de la presa de Chambon.

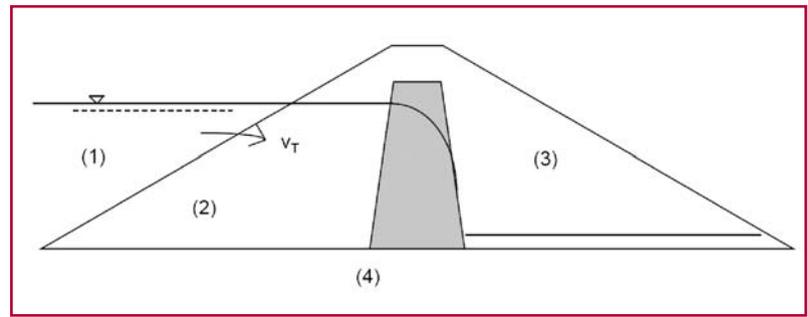
Fig. 3. Principales procesos térmicos que se producen en una presa de materiales sueltos. Analizado por Sjödaahl et al. en la R28. (1) Variación estacional de temperatura; (2) Transporte por advección y conducción; (3) Intercambio de calor con la atmósfera; (4) Flujo geotérmico en el cimiento.

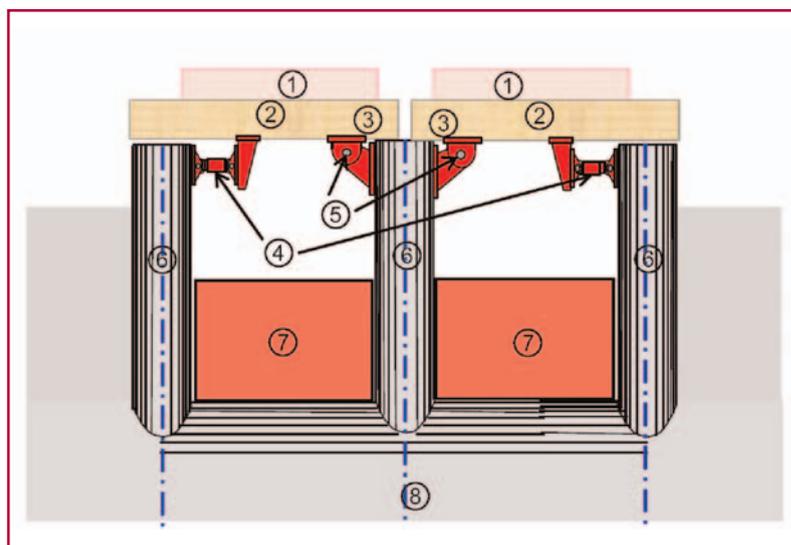
Fig. 4. Propuesta de refuerzo estructural del aliviadero para la presa de Sasamagawa. Analizado por Kumazaki y Sawai en la R38. Cabestrante; (2) Puente; (3) Punto fijo; (4) Amortiguador; (5) Bulón; (6) Pila del aliviadero; (7) Compuerta de aliviadero; (8) Cuerpo de presa.

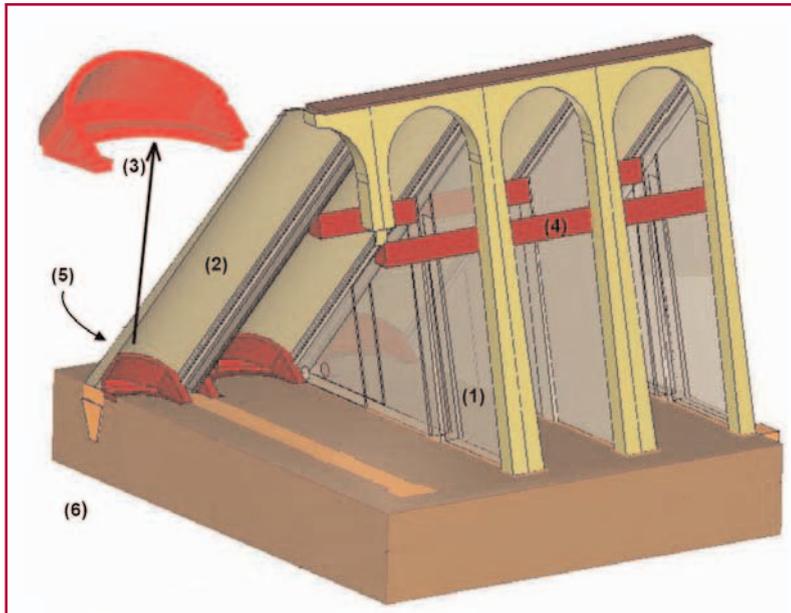
Fig. 5. Proyecto de refuerzo de la presa de Pannecière. Analizado por Carrere et al. en la R20. Contrafuerte (semi-transparente); (2) Inyección de fisuras en arcos; (3) Refuerzo a base de hormigón armado; (4) Vigas de refuerzo entre contrafuerte; (5) Geomembrana impermeable aguas arriba; (6) Pantallas de impermeabilización y drenaje.

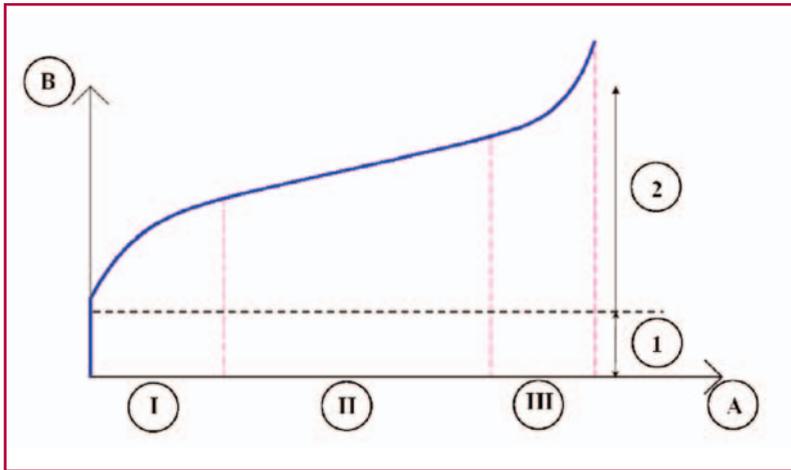
Fig. 6. Fases de la deformación en el proceso de fluencia, analizado por Sánchez Caro en la R23. Escala temporal (años); (B) Deformaciones; (1) Deformación elástica; (2) Deformación inelástica; (I) Fase inicial de fluencia; (II) Fase secundaria de fluencia; (III) Fase terciaria de fluencia.

- Fluencia primaria o inicial, donde la velocidad de deformación es relativamente alta, pero disminuye a medida que pasa el tiempo.
- Fluencia secundaria o de estado estacionario, donde la velocidad de deformación con el tiempo llega a un mínimo y se convierte casi en constante.
- Fluencia terciaria, donde la velocidad de deformación aumenta exponencialmente con el tiempo hasta la eventual rotura. Esta etapa no siempre ocurre y, dependiendo del material y el nivel de estrés, nunca se puede llegar (por lo tanto, nunca se alcanzaría el fallo, al menos en una escala temporal razonable).

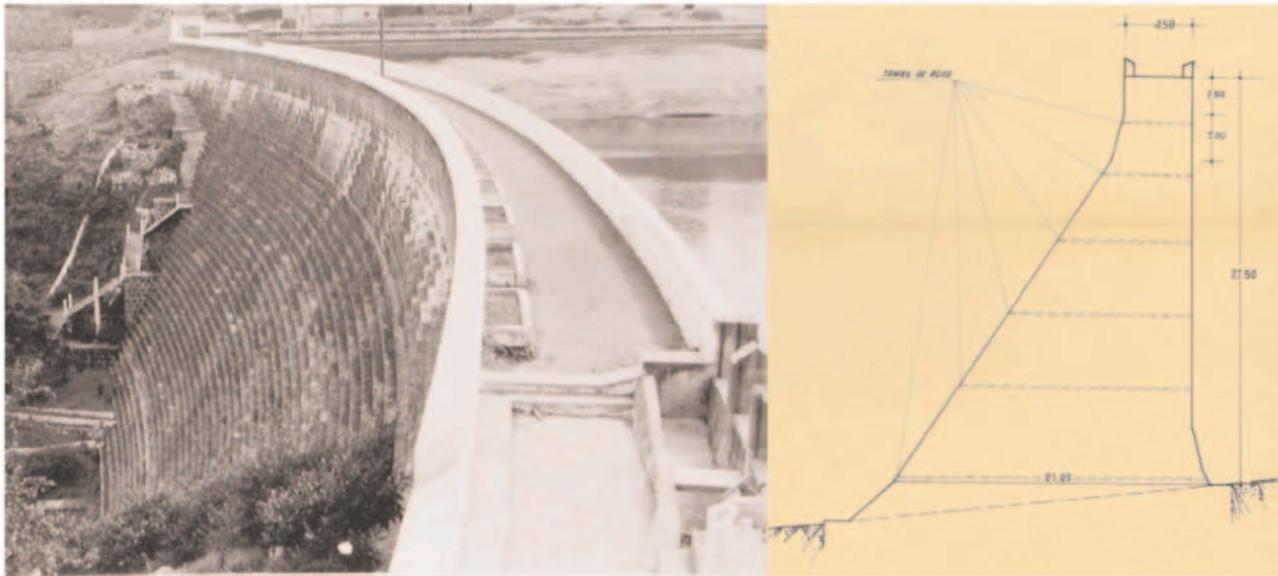
Fig. 7. Vista y sección tipo de la presa de Pinto, incluida por González en la R24.

Entre las viejas presas canarias, se puede encontrar en primer lugar estructuras de mampostería con mortero de cal, como es el caso de la presa de Pinto, donde la impermeabilidad en el paramento de aguas arriba se lograba mediante una capa de mortero de cal y cemento. La mayor parte de estas presas tienen planta curva y una sección triangular con paramento de aguas arriba vertical, y muchas carecen de aliviadero, sistema de drenaje o galerías de inspección.

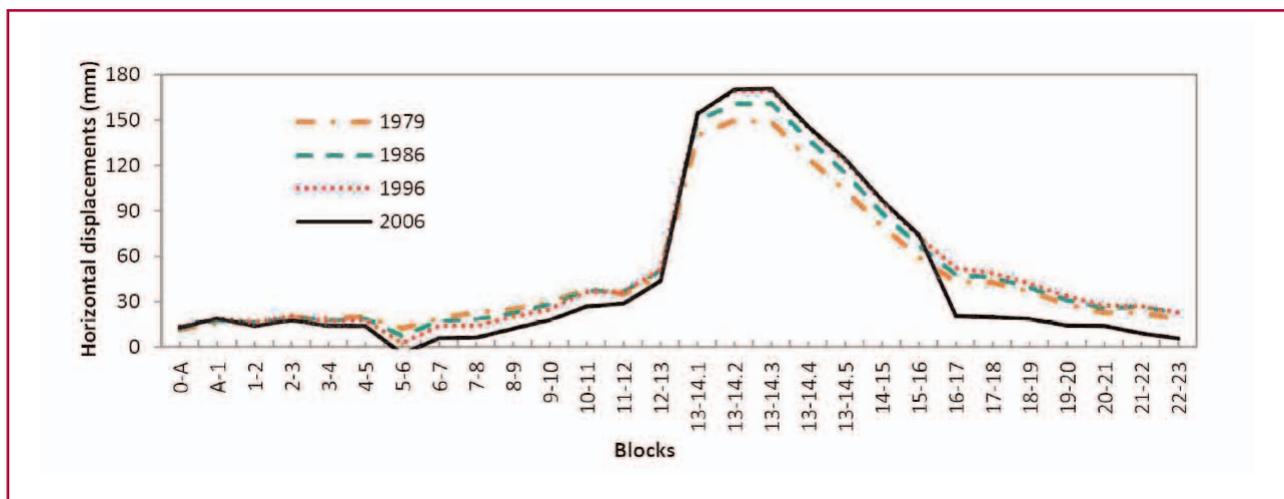
Fig. 8. Desplazamientos horizontales registrados en la coronación de Mequinenza, incluida por Buil, Río, Campos, López y Aguado en la R24.

Ya durante el primer llenado de la presa pudo observarse con claridad la aparición de desplazamientos horizontales hacia aguas abajo, más evidentes en ese bloque 13-14, y con cierto seguimiento en los adyacentes. A partir de los registros históricos, puede apreciarse que la mayor parte de esas deformaciones acació antes del año 1979, aunque no puede afirmarse que el proceso haya concluido en la actualidad.

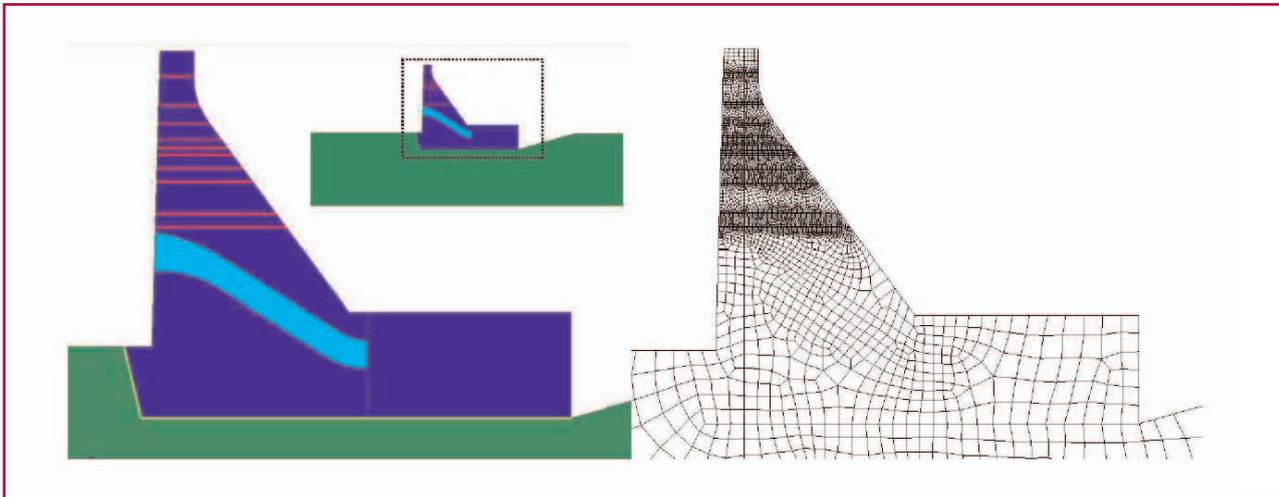
Fig. 9. Geometría y detalle de la malla de elementos finitos utilizada para representar el bloque 13-14 de la presa de Mequinenza; incluida por Buil, Río, Campos, López y Aguado en la R24.

De esta manera, los autores continúan su comunicación explicando las características y detalles del modelo numérico bidimensional confeccionado para representar el comportamiento de la presa en el bloque 13-14. En concreto, se trata de un modelo de elementos finitos que permite modelar las discontinuidades del hormigón y el fenómeno de la fisuración, mediante elementos de espesor nulo. El modelo constitutivo se basa en la teoría de la elastoplasticidad e incorpora conceptos de la mecánica de fractura.

En primer lugar, los autores emplean un modelo elástico lineal, con un módulo de elasticidad igual a 20 GPa para el hormigón y 45 GPa en el cemento, junto con un coeficiente de Poisson de 0,2. Para representar adecuadamente el fenómeno generalizado de la expansión, adoptan un espesor de 6,1 m de hormigón, desde el paramento de aguas arriba, imponiendo en esa banda unas deformaciones de 0,35 mm/m en el hormigón. Todo ello se traduce en coronación como un desplazamiento horizontal de 5,96 cm y vertical de 2,18 cm. Posteriormente, emplean un modelo no lineal en los elementos que representan las zonas fisuradas en la realidad (en las juntas constructivas) e incluyen el efecto de

Imponiendo valores de expansión debida al agua del embalse entre 0,35 y 0,45 mm/m, junto con la modelización de la fisuración en las juntas constructivas, los autores obtienen con el modelo resultados que siguen muy fielmente la realidad. En añadidura, incluyen a posteriori un modelo simplificado de infiltración, basado en la ecuación de Richards, para simular la evolución de los desplazamientos a lo largo del tiempo (pues las deformaciones aumentan conforme el agua penetra en las fisuras). Los resultados obtenidos con la simulación combinada del agua penetrando desde el paramento de aguas arriba, más el modelo mecánico que incluye las juntas horizontales de construcción, permiten confirmar satisfactoriamente la nueva hipótesis formulada por los autores. También revelan la importancia de los trabajos de drenaje llevado a cabo en la presa hace 40 años, que permitieron suavizar y estabilizar las deformaciones de la presa.

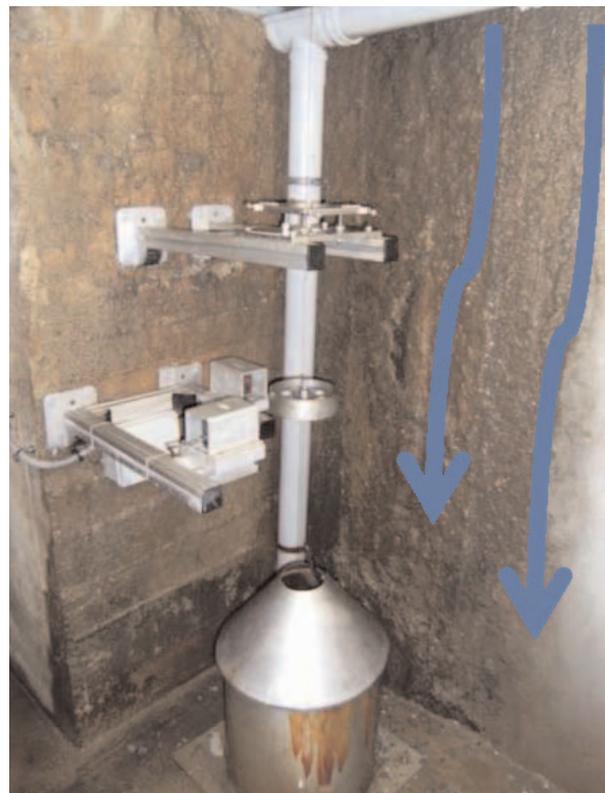
Fig. 10. Caída de agua a través de un péndulo directo, incluida por Gil, Arguedas y G. Membrillera, en la R26.

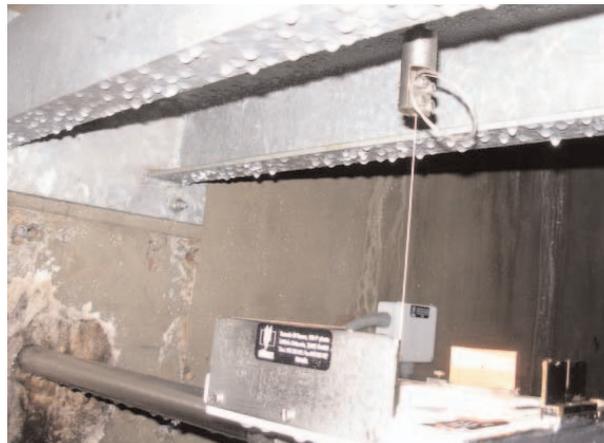
Fig. 11. Ejemplo de problemas de condensación en equipos de medida, incluida por Gil, Arguedas y G. Membrillera, en la R26.

- Problemas causados por el agua: filtraciones y salpicaduras
- Problemas de condensación en equipos

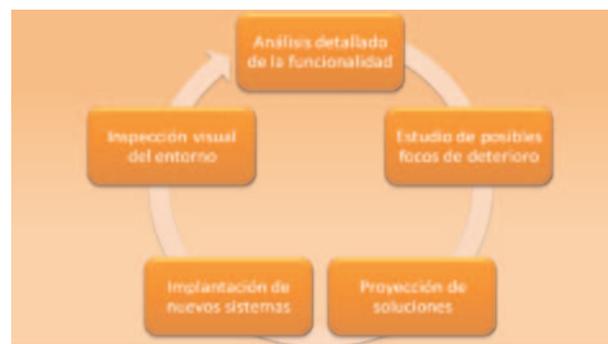
Fig. 12. Proceso de mantenimiento de sistemas de auscultación en presas, incluida por Gil, Arguedas y G. Membrillera, en la R26.

Los autores indican que el proceso completo de mantenimiento comprende, en primer lugar, un análisis visual previo, en el que se puede orientar de forma aproximada la dirección que deberán tomar las tareas a realizar sobre el sistema de auscultación. Seguidamente, tras un análisis completo de funcionalidad (verificación, toma de medidas, calibración, y limpieza), se evalúa detenidamente cualquier posible foco que esté generando algún tipo de deterioro sobre el sistema. Es entonces cuando se plantea la posibilidad de establecer posibles soluciones que eliminen o minimicen el impacto que pueda tener dicho foco sobre el funcionamiento global del sistema. Finalmente, solo queda la implantación de dichas soluciones.

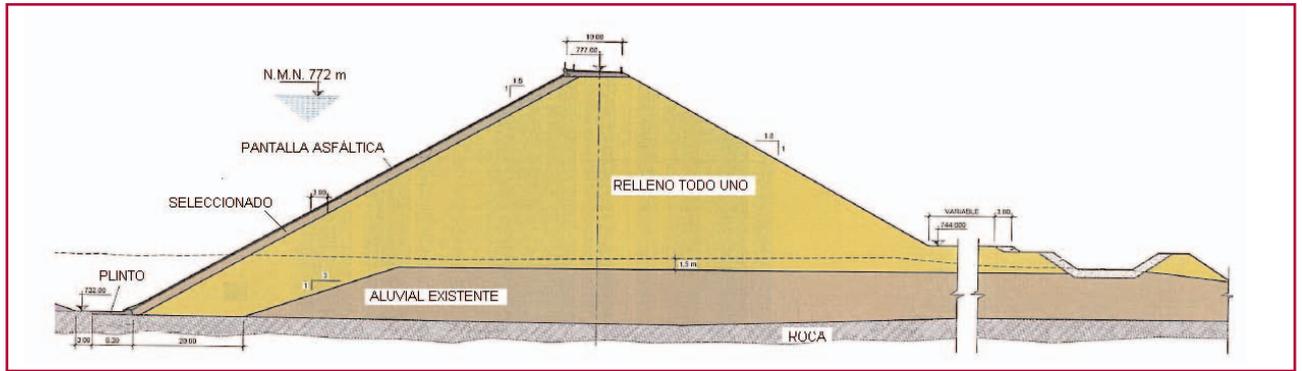
Fig. 13. Sección tipo de la presa de Terroba, incluida por Lafuente et al. en la R27.

Lastly, Response 27 addresses designing a durable grout curtain in order to minimize long-term seepage at Terroba dam. This is an earthfill embankment dam with an asphaltic concrete facing and grout curtain. Following a process of studies and tests, the design of the grout curtain has resulted in a watertight seal thanks to an optimized slurry with an injection pressure that has sealed the maximum possible joints in the rock, being also able to fill the smallest cracks.

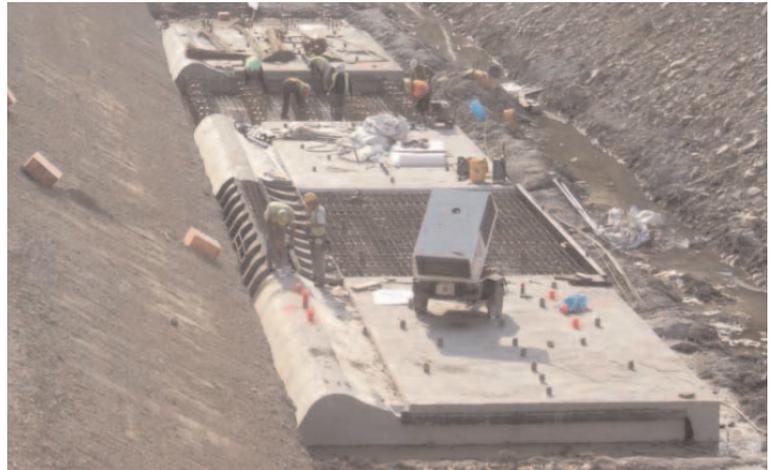
Fig. 15. Construcción del plinto en la presa de Terroba, incluida por Lafuente et al. en la R27.

Los autores destacan cómo mediante un adecuado estudio de las condiciones del macizo rocoso, las posibilidades de las lechadas y las geometrías posibles de plinto se ha podido conseguir una fórmula de trabajo que optimiza la relación coste/calidad y coste/objetivos que se perseguía. Tras un proceso de estudios y pruebas, en la presa de Terroba se ha materializado una pantalla de impermeabilización con un sellado completo gracias a una relación optimizada de la lechada de inyección, con una presión de inyección que ha rellenado el máxi-
