Eje pirenaico. Túnel de Petralba

Rafael López Guarga

Ricardo Páramo Vaquero

La ejecución del túnel de Petralba en la carretera N-260 en el Pirineo oscense con una sección de 110 m² y 2.595 m de longitud ha supuesto una mejora en las comunicaciones en el norte de la provincia de Huesca.

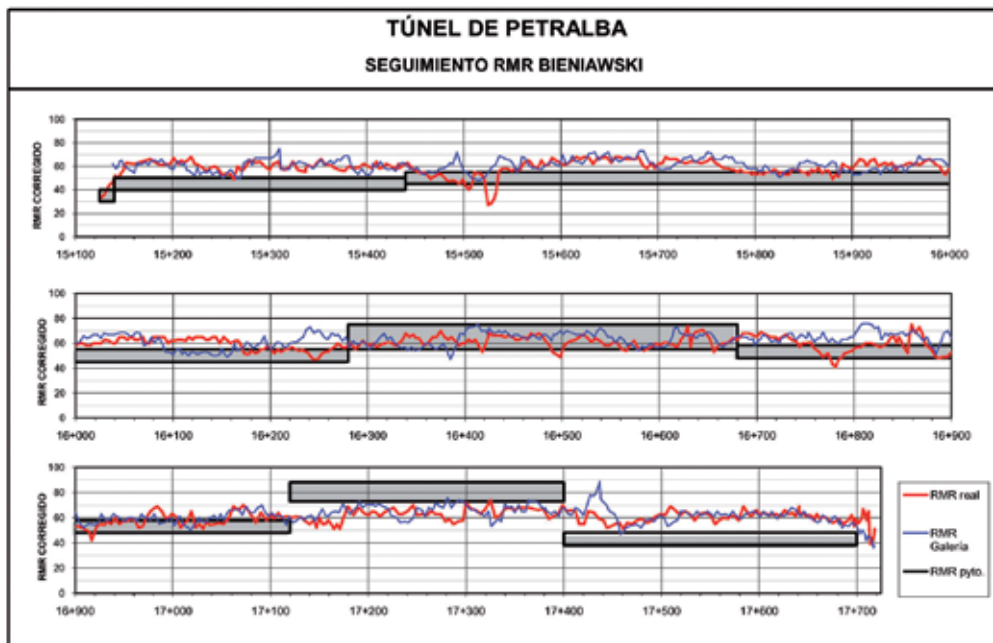
Fig. 4. Seguimiento RMR

La caracterización del macizo rocoso se realizó en cada uno de los frentes de excavación utilizando la Clasificación de Bieniawski (1989) que permitió obtener una clase y calidad del macizo rocoso con la que se definió el sostenimiento en base a los criterios marcados en el proyecto. Con los datos obtenidos se consideró un valor medio del RMR entre 40 y 60, correspondiente con una calidad de roca media incluida en la clase III (Beniawski, 1989), aunque se presentaron frentes de excavación con valores inferiores a 30 (Tipo IV. Calidad mala) y valores máximos del RMR de 70 (Tipo II. Calidad buena) (Fig. 4).

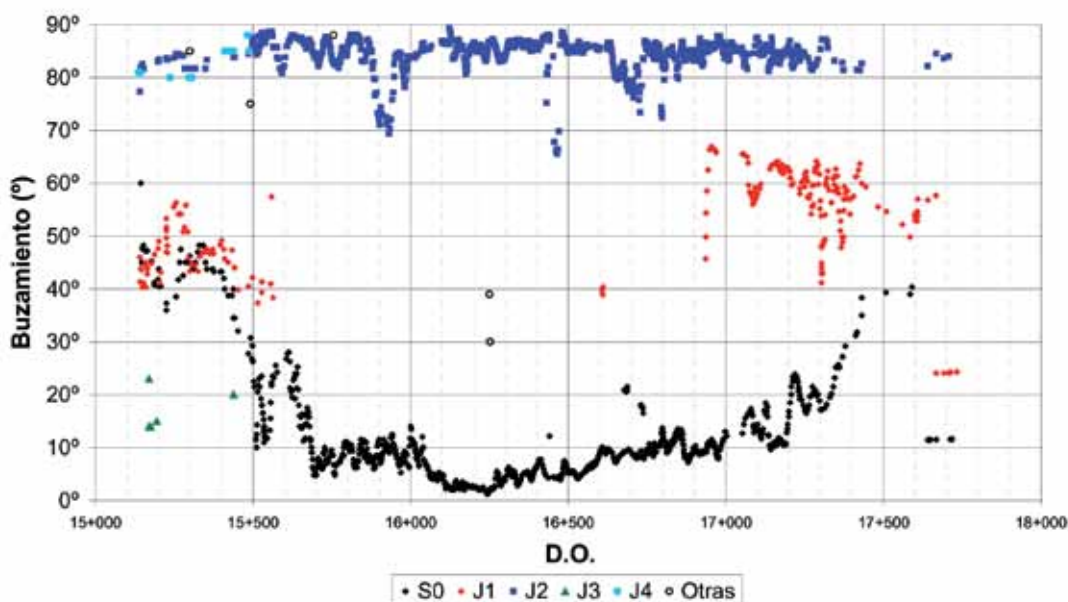
Fig. 5. Evolución de buzamientos

En cuanto a la estratificación hay que señalar que la tendencia se corresponde con un sinclinal. El buzamiento en ambos emboquilles es de 45° y el sentido es opuesto en cada boca aunque, para los dos casos, favorable a la exca-

vación. Este ángulo va disminuyendo conforme se avanza en el trazado del túnel, reduciéndose a un ritmo más rápido desde la Boca Sabiánigo (DO 15+125), alcanzándose la charnela en la DO 16+250, por lo que a partir de aquí el buzamiento es desfavorable a la excavación.

En la Boca Fiscal el descenso del buzamiento de la estratificación se produce de manera más paulatina, con unos valores iniciales de 45° y mínimos de 4°. En este caso el sentido del buzamiento fue a lo largo de toda la ejecución favorable a la excavación al estar en todo momento en el mismo flanco del sinclinal.

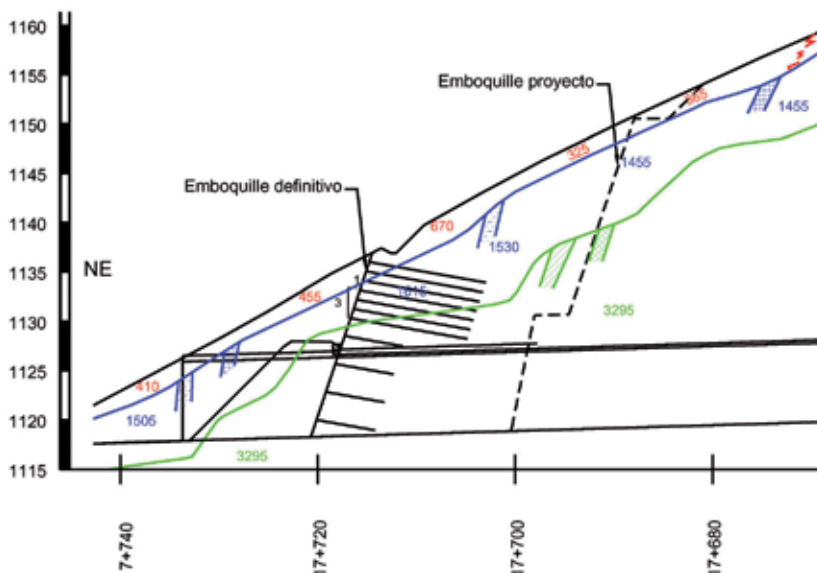
Fig. 7. Emboquille norte. Comparativo con proyecto

Para reducir las dimensiones del talud frontal se alargó en 20 m la longitud del túnel excavado en mina y se verticalizó lo más posible, llegando al 1H/3V tras un cálculo de estabilidad a corto plazo de la altura del batache excavado en el tramo en coluvial. Aun así la anchura de la trinchera fue de 37 metros ya que alberga tanto el túnel principal como la galería de evacuación, cuyos hastiales en el emboquille tienen una separación de 9 metros.

La altura del talud frontal finalmente resultante fue variable entre 12 metros en la margen izquierda y 23 metros en la derecha.

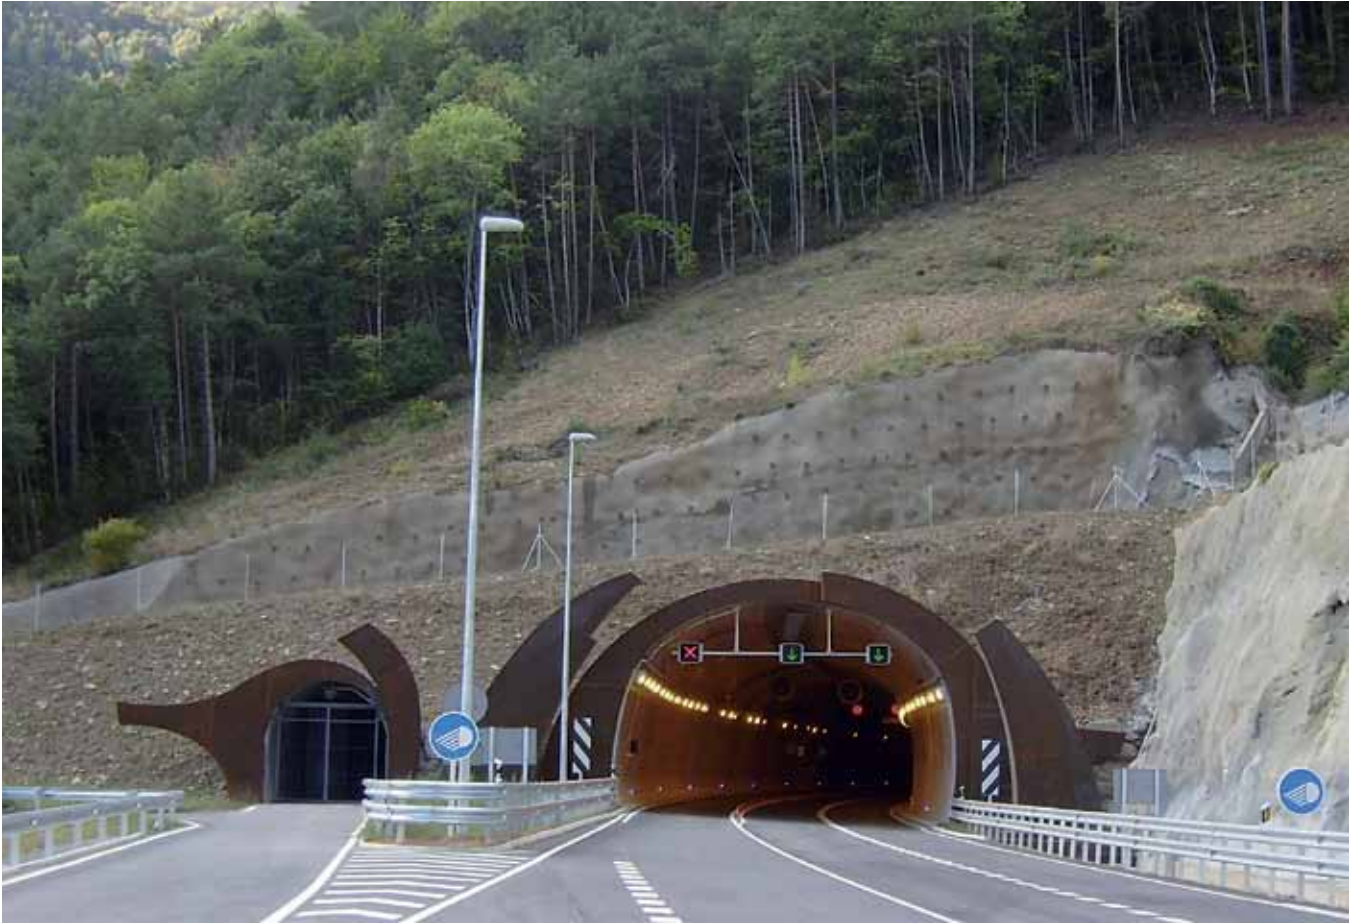
Fig. 9. Situación definitiva del emboquille norte

Una vez terminada la excavación tanto de la trinchera como de los primeros metros del túnel, para mejorar el coeficiente de seguridad definitivo, se adosó un falso túnel

de 18 m de longitud sobre el que se realizó un relleno de tierras.

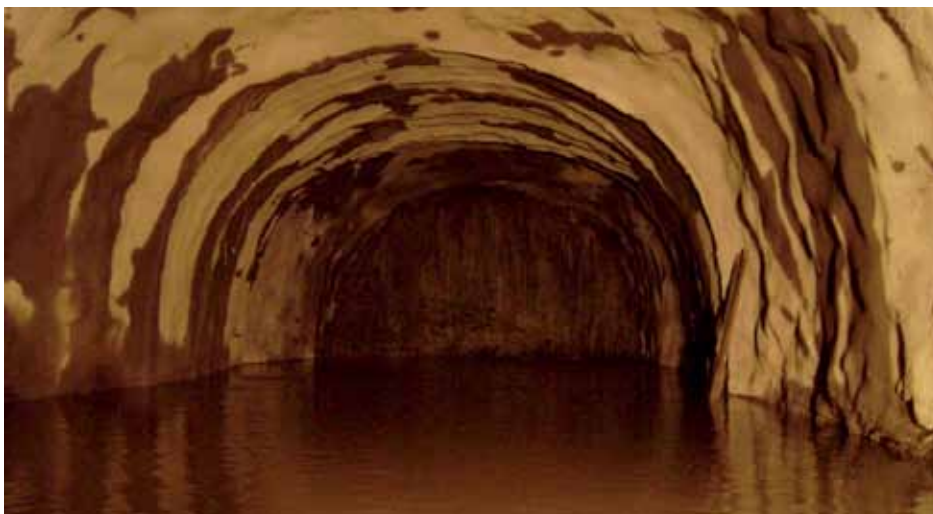
Fig. 14. Inundación del frente

Tanto la estructura de sinclinal como la alternancia de litologías con distinto grado de permeabilidad generaban la presencia de niveles freáticos colgados que produjeron aportes importantes de agua al pincharlos con la perforación. Ello se produjo al pasar de suelo a techo de un estrato impermeable a uno permeable o con alguna fractura tipo J2 al ser vías preferentes de agua.

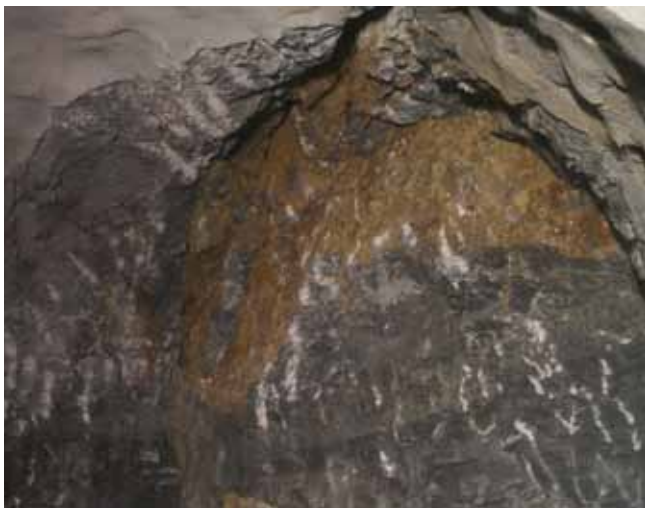
Fig. 15. Alteración de fracturas J2

Los riesgos potenciales de la alteración de estas fracturas eran la caída de bloques por la conjunción con la estratificación y otras familias y ser vía preferente de filtraciones hacia el túnel.

En la mayoría de los casos, estas fracturas fueron de la entidad suficiente como para ser detectadas ya en la galería de evacuación, lo que permitió establecer los niveles de atención necesarios para prever avances menores y sostenimientos de mayor entidad en esos tramos.

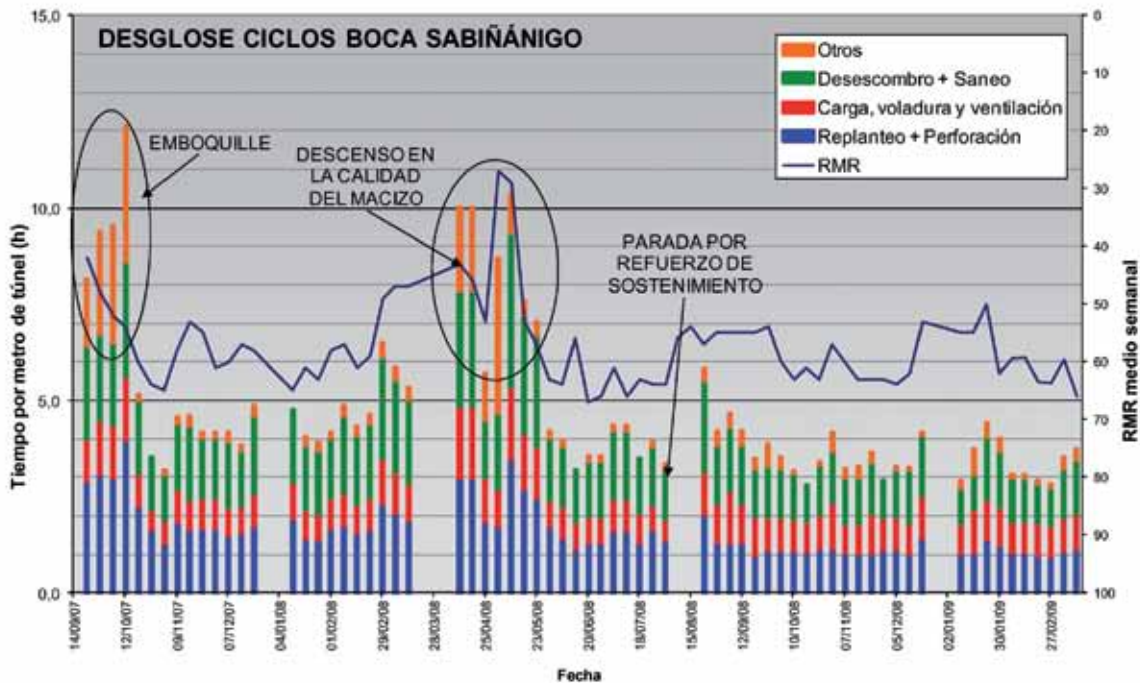
Fig. 17. Desglose de ciclos. Boca de Sabiñánigo

alcanzarse tiempos de algo menos de 4 horas por metro de túnel excavado y sostenido a sección completa.

Puntualmente se presentaron tramos en los que la duración del ciclo fue mucho mayor, dada la disminución de la calidad del macizo rocoso con valores de RMR inferiores a 30, que aunque se trataba de una zona de conglomerados se encontraban muy fracturados y con importantes filtraciones de agua que dieron lugar a la ejecución de sostenimientos pesados.

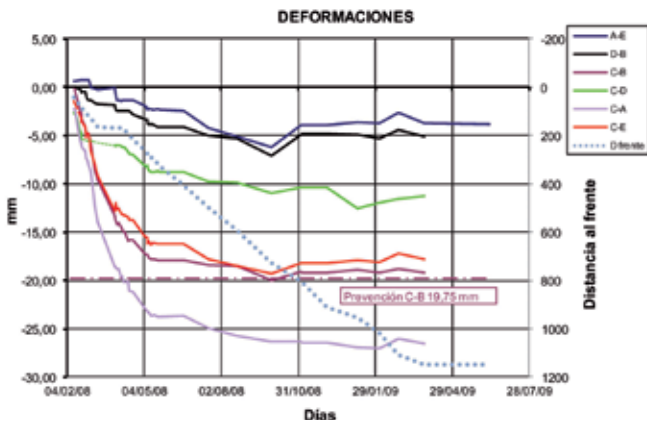
Fig. 18. Ejemplo seguimiento convergencia

Para el control de convergencias el procedimiento empleado fue la medición de seis cuerdas en las secciones implantadas en el túnel principal y de tres cuerdas en las implantadas en las galerías, tanto de conexión como de evacuación. Para analizar su evolución, se siguieron los criterios definidos en

el proyecto, con dos niveles de alarma tanto en deformación como en velocidad de deformación, estando cifrado el nivel de riesgo en 1 % de la longitud de la cuerda medida y 10 mm/día y el nivel de prevención en el 50 % del de riesgo.

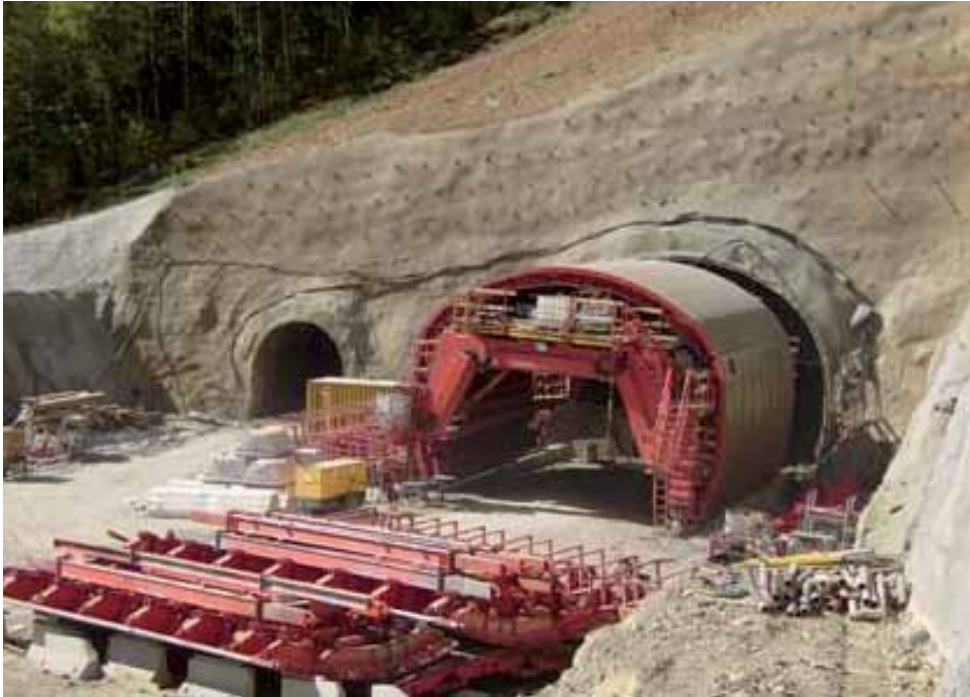
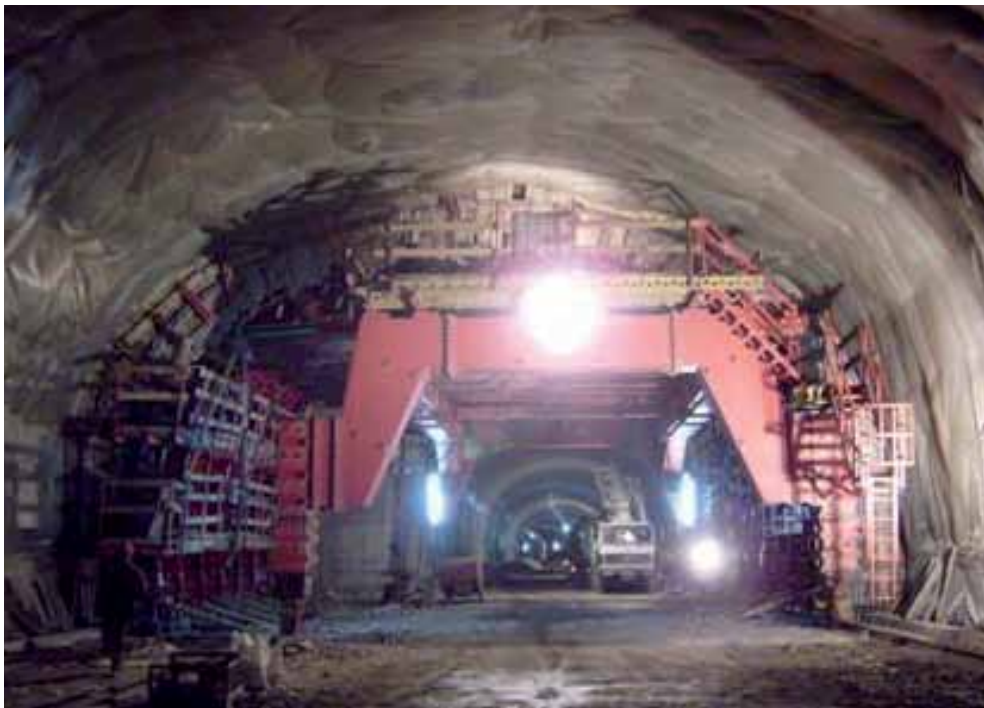
Fig. 23. Revestimiento. Carro encofrado y carro en apartadero

Los carros estaban provistos de un sistema hidráulico para realizar todas las maniobras durante el ciclo normal de trabajo: traslación, ripado horizontal, movimiento de faldones, elevación y descenso, incluso durante la transformación interior para pasar de la geometría general del túnel a la de apartadero. El movimiento de avance se realizó mediante cuatro ruedas motrices con freno, disponiendo el sistema hidráulico de válvulas de seguridad y dispositivos de emergencia.

Con los encofrados de arranque se hormigonaron tanto el muro guía inferior del túnel como las zapatas, sirviendo

también para dejar los huecos de las llaves de cortante en la posición correcta.

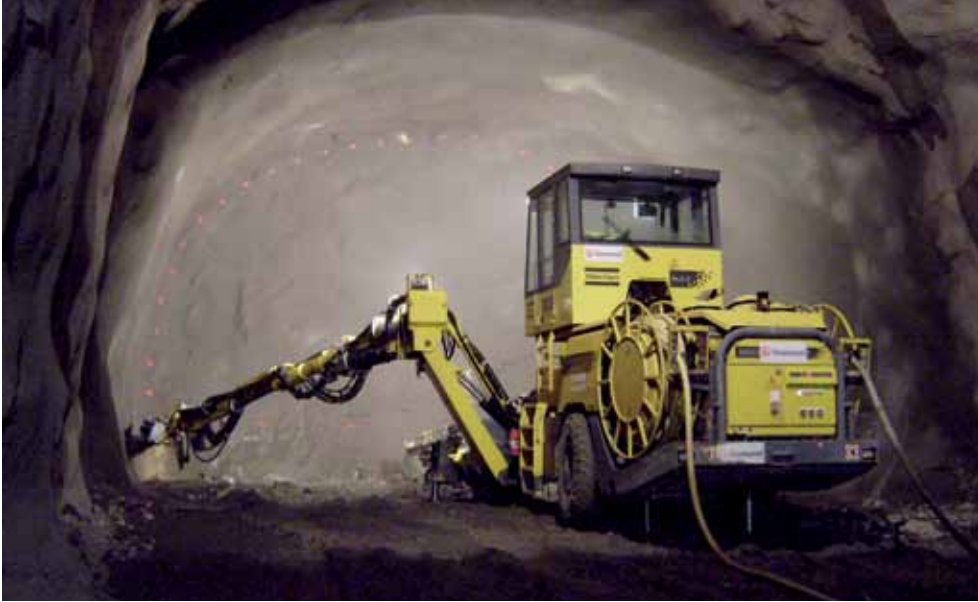
Fig. 25. Frente a sección completa

Hay que destacar que hasta en las secciones especiales de apartadero con 148 m² se mantuvo el criterio de excavación a sección completa.

Dada la precaria información, la excavación supuso un éxito al ir solventando sobre la marcha los condicionantes geotécnicos conforme se iban presentando. La excavación a sección completa, 148 m², de los tramos con apartadero supuso un hecho destacable, ya que lo habitual es acometerla por fases.
