## El Monasterio de Santa María la Real de las Huelgas, accesible para personas con movilidad reducida

Fruto del convenio marco entre Patrimonio Nacional, Real Patronato sobre Discapacidad y Fundación ACS, cuyo objetivo general es la puesta en valor accesible de los Reales Sitios, se llevó a cabo una reconversión en monumento accesible del emblemático Monasterio de Santa María de las Huelgas, una de las joyas de Patrimonio Nacional.

Este proyecto perseguía que el Monasterio fuera totalmente accesible a personas con movilidad reducida. Para ello, los arquitectos Javier García Gallardo –de Patrimonio Nacional– y Carlos de Rojas Torralba –del Real Patronato sobre Discapacidad– redactaron el proyecto de intervención.

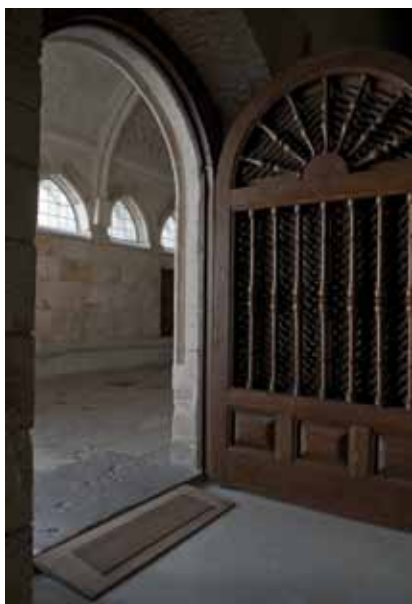
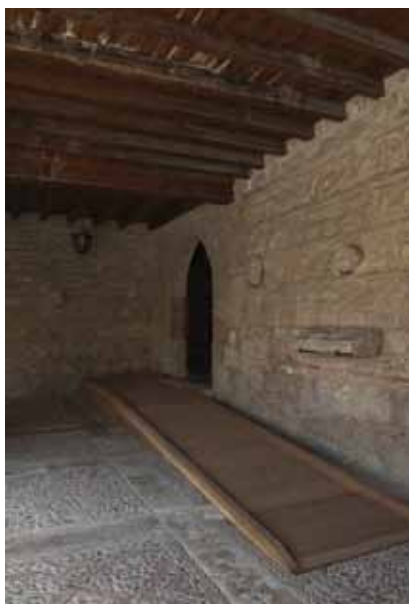
Rampas de acceso

Para acceder a las taquillas, se colocó una rampa de madera con una pendiente del 10 % para salvar el escalón existente de 15 cm. En la zona de la fachada norte, que es donde da comienzo la visita al Monasterio, se repuso el

drenaje del pavimento –ya que se producían encharcamientos que dificultaban el paso en los días lluviosos– y se reformó la puerta, solando de piedra el área próxima a la misma. Además, se instaló una rampa, con una pendiente del 8 %, acabada en madera sintética, para acceder desde el terreno del Compás de Afuera a la galería.

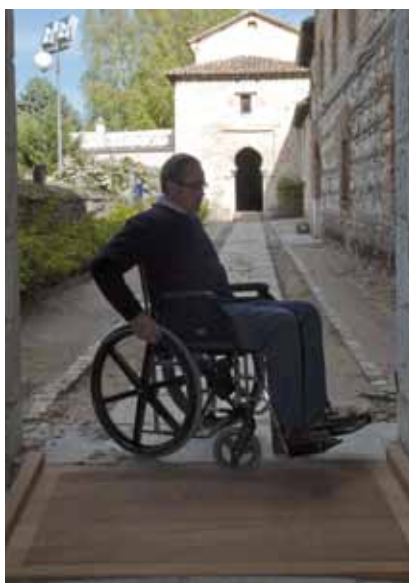
Rampa de salida hacia la capilla de Santiago

El itinerario continúa por el Compás de Adentro, accediendo a la capilla de Santiago. En el mismo, hay dos peldaños con una altura total de 32 cm. Para sortearlo se colocó una rampa realizada de dos materiales una parte de madera de iroco y con una zona metálica que permite el paso de vehículos transversalmente, para acceder a la zona del monasterio que ocupan las monjas de clausura.

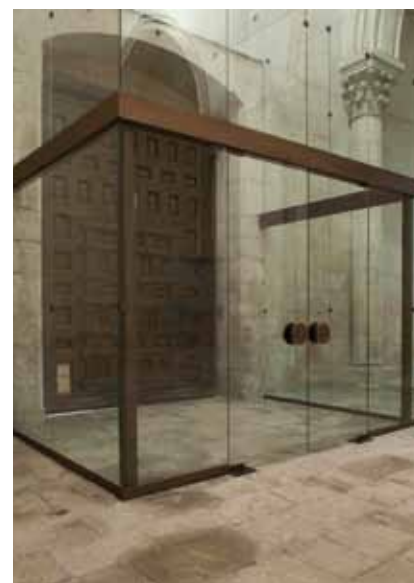
Cortavientos

15 cm del suelo en el que se había superpuesto un peldaño de madera. Con la actuación se eliminó dicho peldaño, quedando todo el suelo a nivel. Además, en el interior se colocó un cortavientos acristalado con doble puerta y

se restauraron el portón de madera y el pavimento existentes. Con ello, se consiguió resolver la accesibilidad y además mejorar la percepción del monumento.

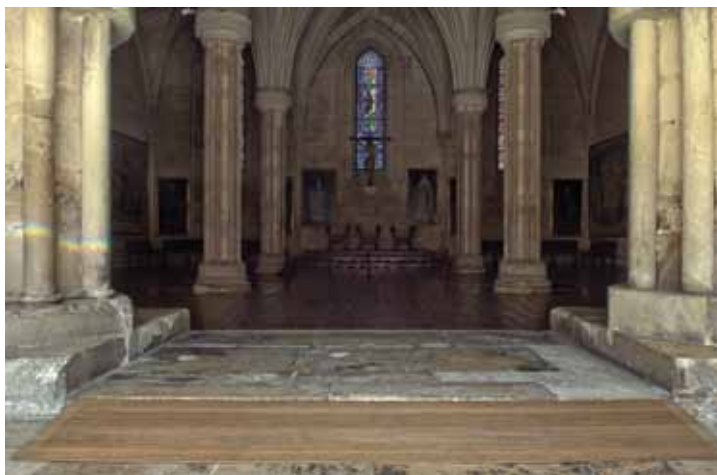
Rampa de acceso a la Sala capitular

El siguiente punto es el acceso a la Sala capitular desde el Claustro de San Fernando. Aquí el visitante se encuentra con un desnivel de 11 cm y, posteriormente, otro de 4 cm, para lo cual se colocaron dos rampas, la primera con un 10 % de pendiente y la segunda, una cuña de madera maciza.

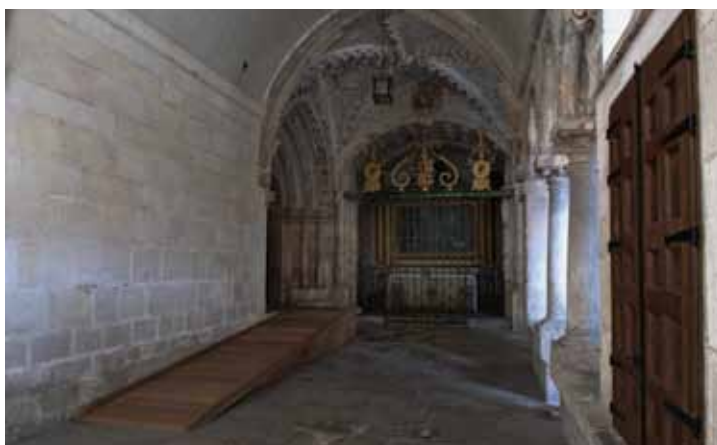
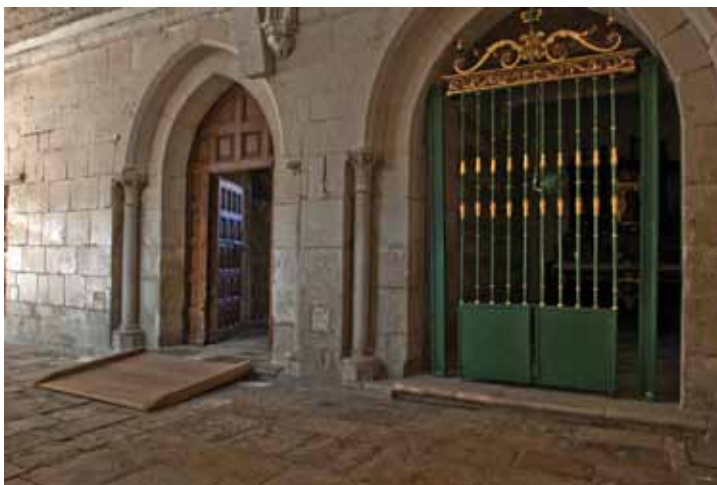
Rampas de acceso en distintas galerías del monasterio

Las rampas de madera de iroco se realizaron lo más ligeras posible dado que muchas de ellas se mueven todos los días dado al tener que desplazarse para cerrar las puertas del monasterio. Se realizó una canaladura para que conseguir que sean antideslizantes de 1,5 cm de profundidad.
