Los túneles de desvío de la presa de La Yesca (México)

Manuel Romana Ruiz

Resumen

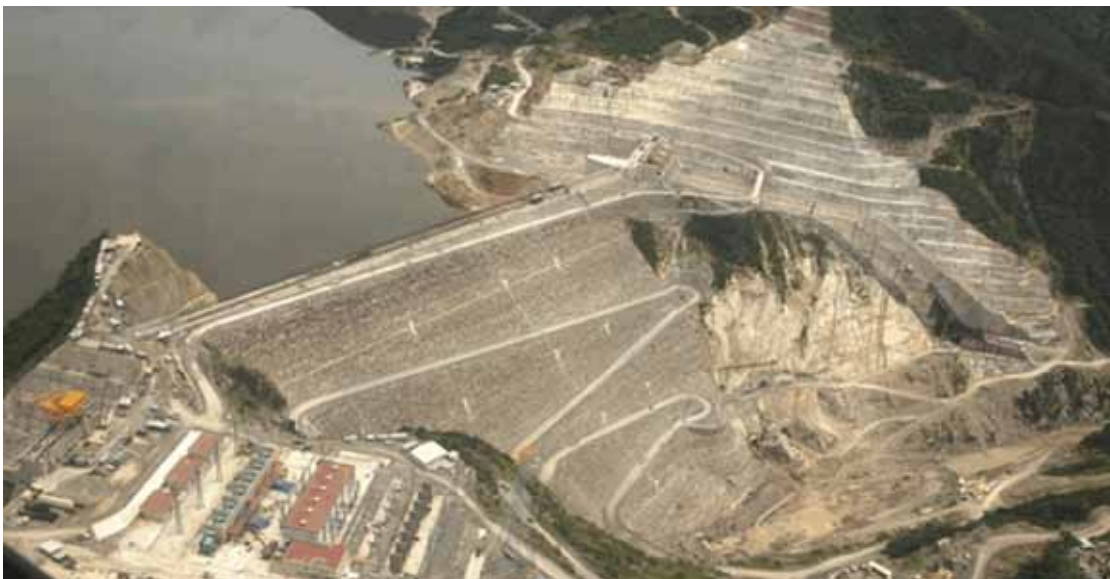
Fig. 2. La presa de La Yesca en septiembre de 2013 (CNN)

durante el año 2013, alcanzando la cota máxima de agua en diciembre de 2013. Algunos tratamientos del terreno están realizándose todavía en este año 2014 pero, en conjunto, se han cumplido los plazos programados. La figura 2 muestra la presa en septiembre de 2013.

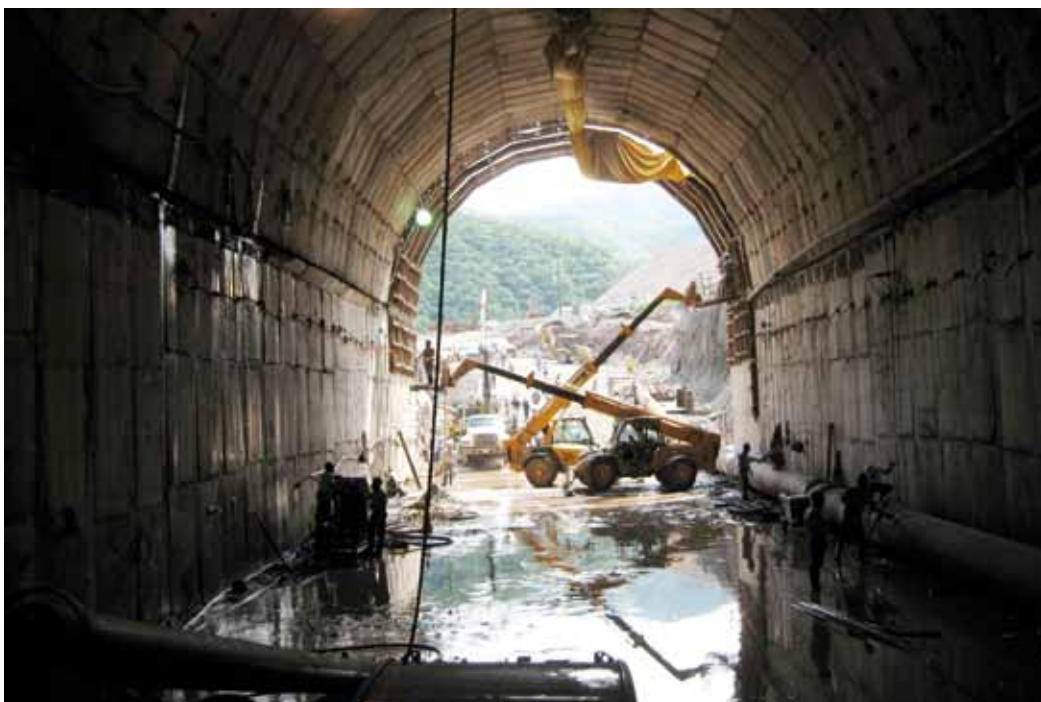
Fig. 4. Interior y boca de uno de los túneles

14 m cada uno. El caudal máximo de los dos túneles es 5.738 m³/s, con una velocidad de 16,4 m/s. Las obras de desvío (ataguía y túneles) pueden evacuar una avenida de 7.578 m³/s. La figura 4 muestra el interior de uno de los túneles.

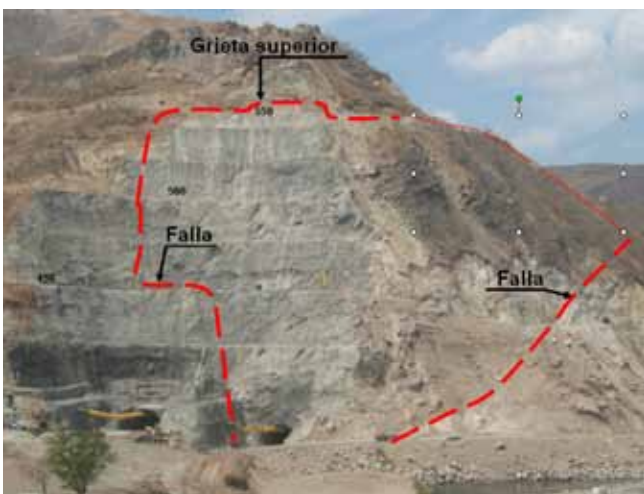
El volumen deslizado no se conoce con seguridad, a pesar de una amplia campaña de instrumentación en la ladera (tanto en superficie como en profundidad) y en el interior de los túneles, pero se estima que es del orden de 2 a 2,5 por millones de m³. Las figuras 5 y 6 presentan dos vistas diferentes de las trazas del deslizamiento en la ladera.

Fig. 5. Vista frontal de los túneles y esquema del deslizamiento

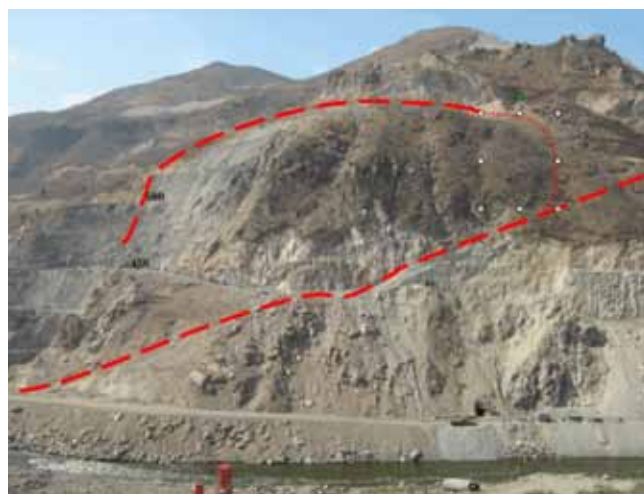
Fig. 6. Vista lateral de la ladera con el esquema del deslizamiento

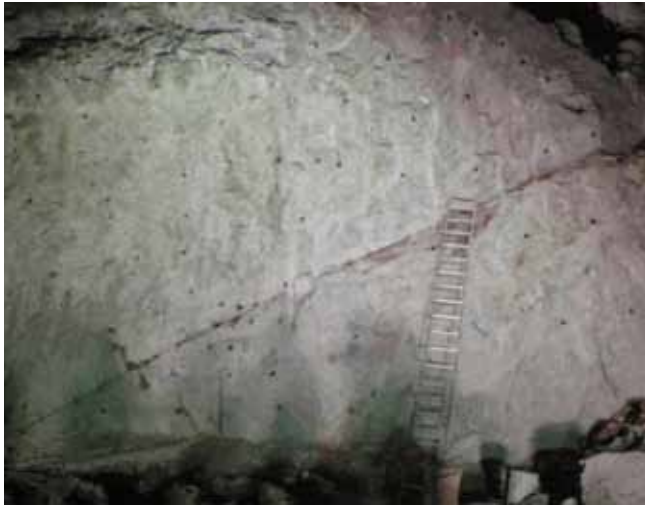
La falla afloraba en el frente del túnel (figura 7) y en la ladera de forma que fue instrumentada con rapidez y facilidad. No había trazas de agua. Los desplazamientos iniciales fueron muy rápidos, con velocidades de hasta 4-5 mm (figura 8). Las tres gráficas corresponden a las tres componentes del movimiento. Se han realizado numerosos análisis geotécnicos del deslizamiento: en dos dimensiones con directrices circulares o simplificadas a dos grandes cuñas; en tres dimensiones con el método de Bishop extendido o con directrices complejas, y cálculo por

Fig. 7. Afloramiento de la falla en el frente del túnel

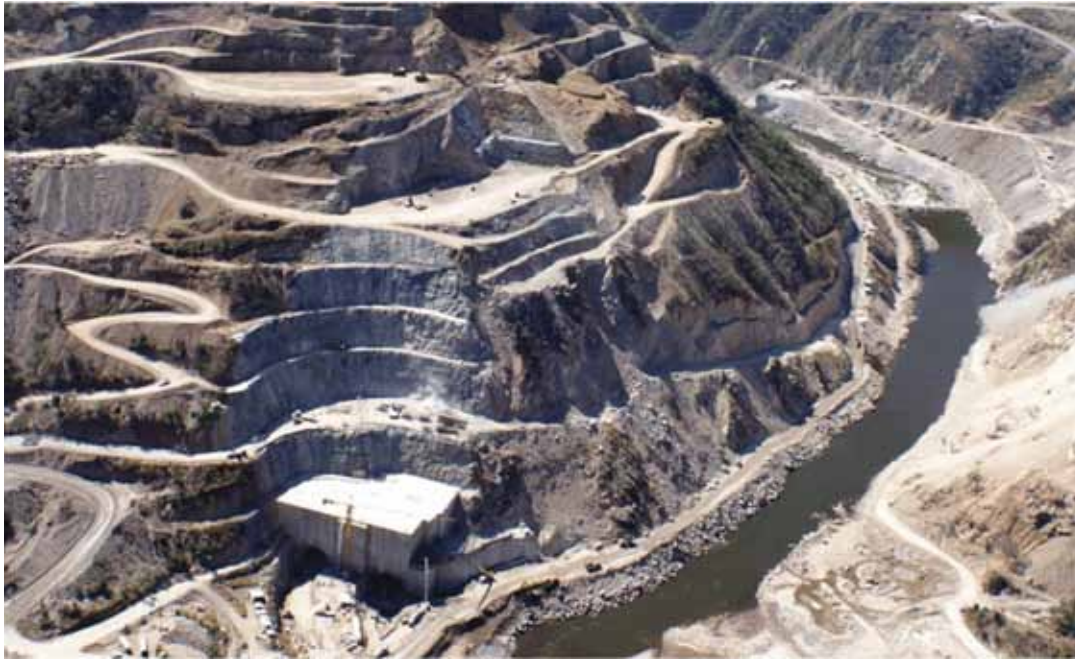
Fig. 11. Vista de la ladera con las sucesivas excavaciones en su parte superior y el monolito de hormigón en la base del deslizamiento

la base del deslizamiento mediante la construcción de dos falsos túneles que prolongaron la embocadura hacia aguas arriba (y de un monolito de hormigón sobre los falsos túneles). La figura 10 muestra el esquema de las excavaciones sucesivas. La figura 11 muestra el estado final de la ladera, con las excavaciones superiores y el monolito de hormigón en la base del deslizamiento.
