REVISTA DE
OBRAS PÚBLICAS

Patrimonio de la Obra Pública

PATRIMONIO DE LA OBRA PÚBLICA

I PREMIO NACIONAL PATRIMONIO DE LA OBRA PÚBLICA CARLOS FERNÁNDEZ CASADO

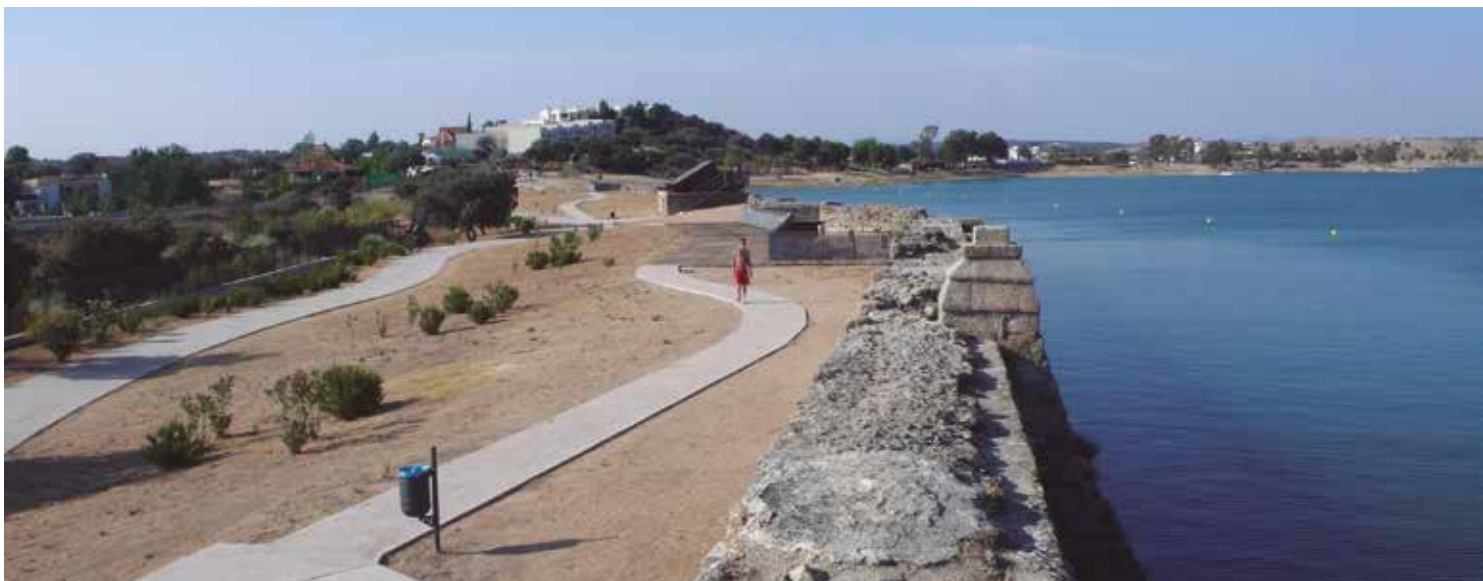
Presa de Proserpina. Foto C. N.

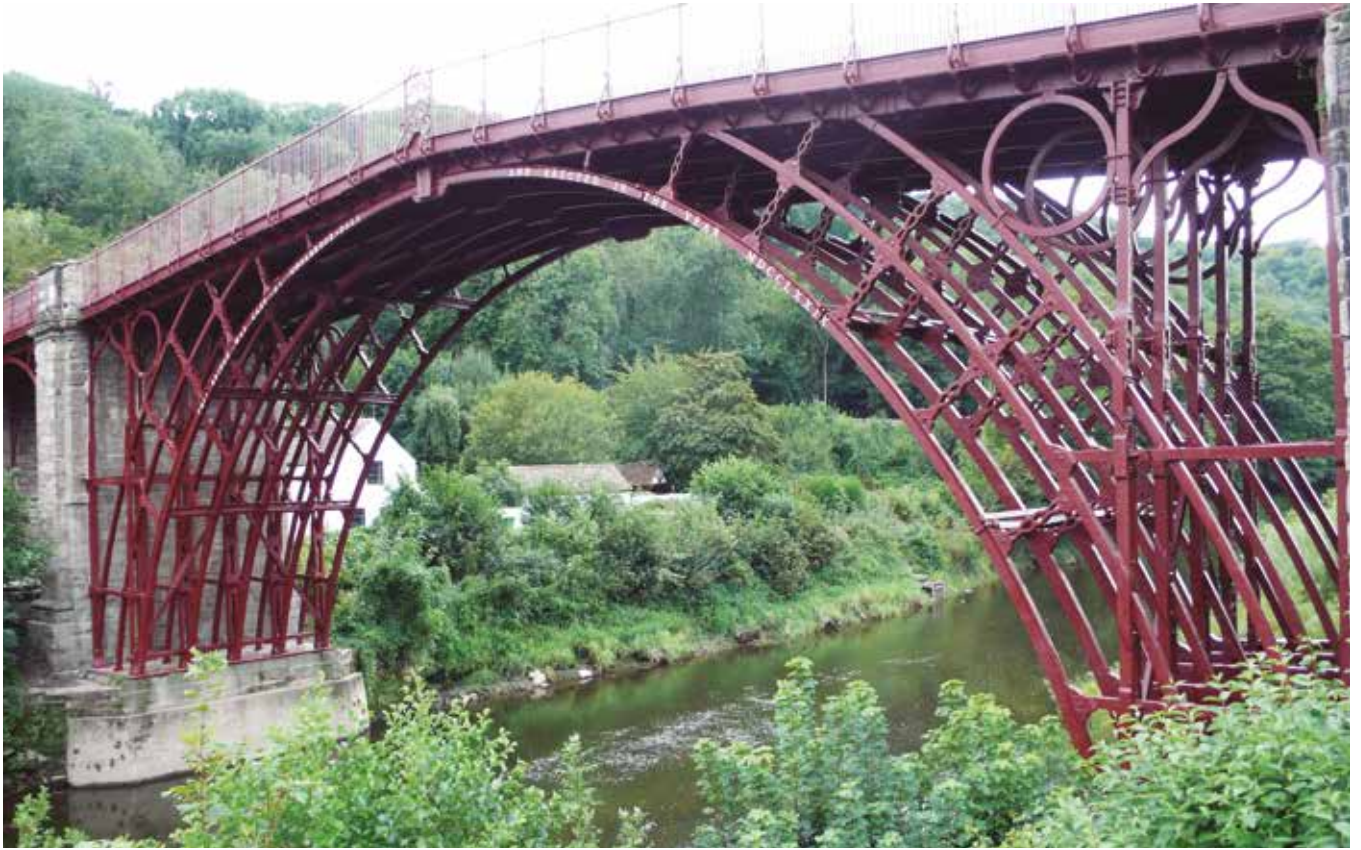
The Iron Bridge. Foto C. N.

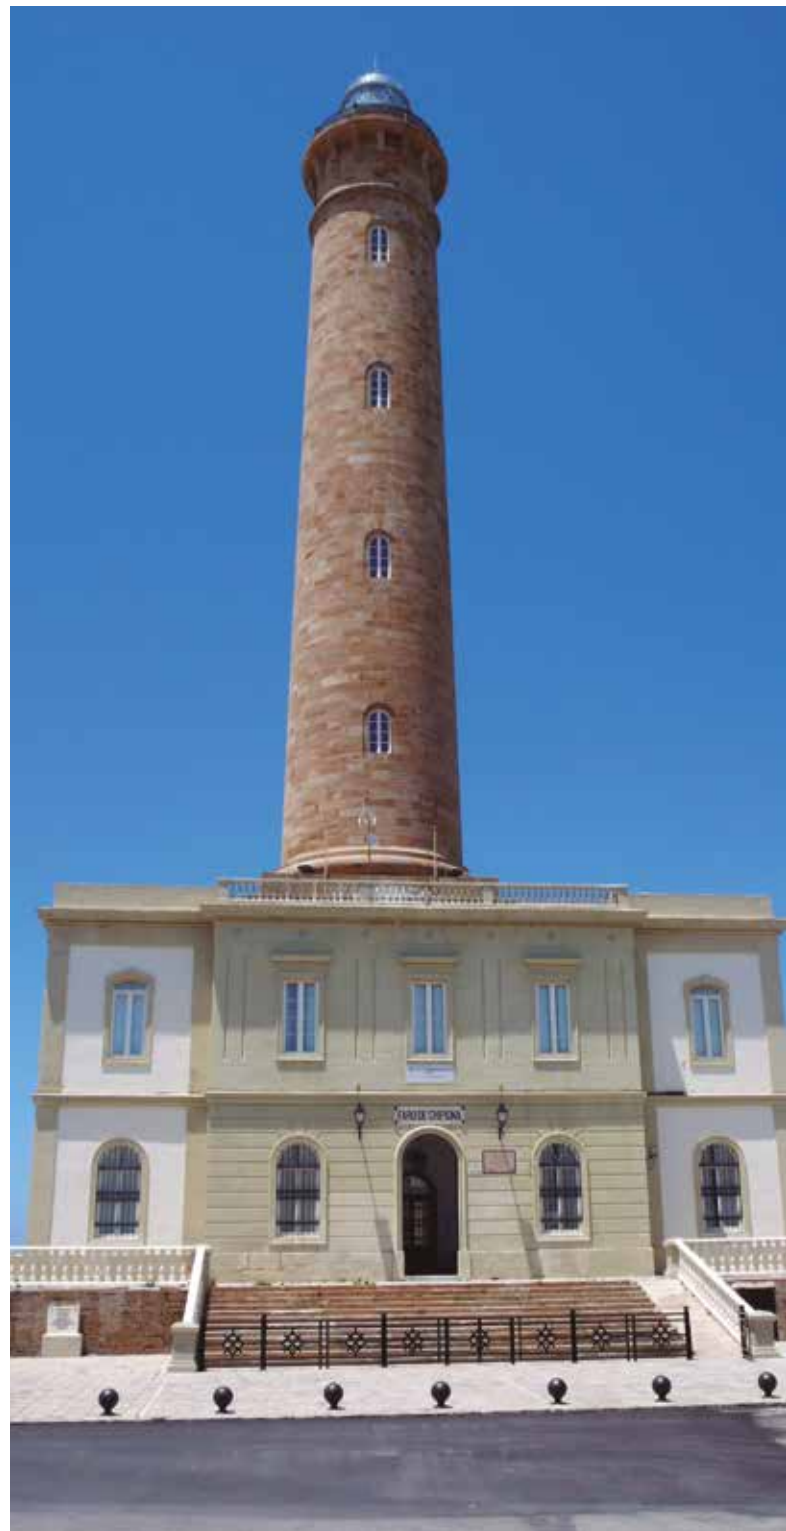
Faro de Chipiona. Foto C. N.

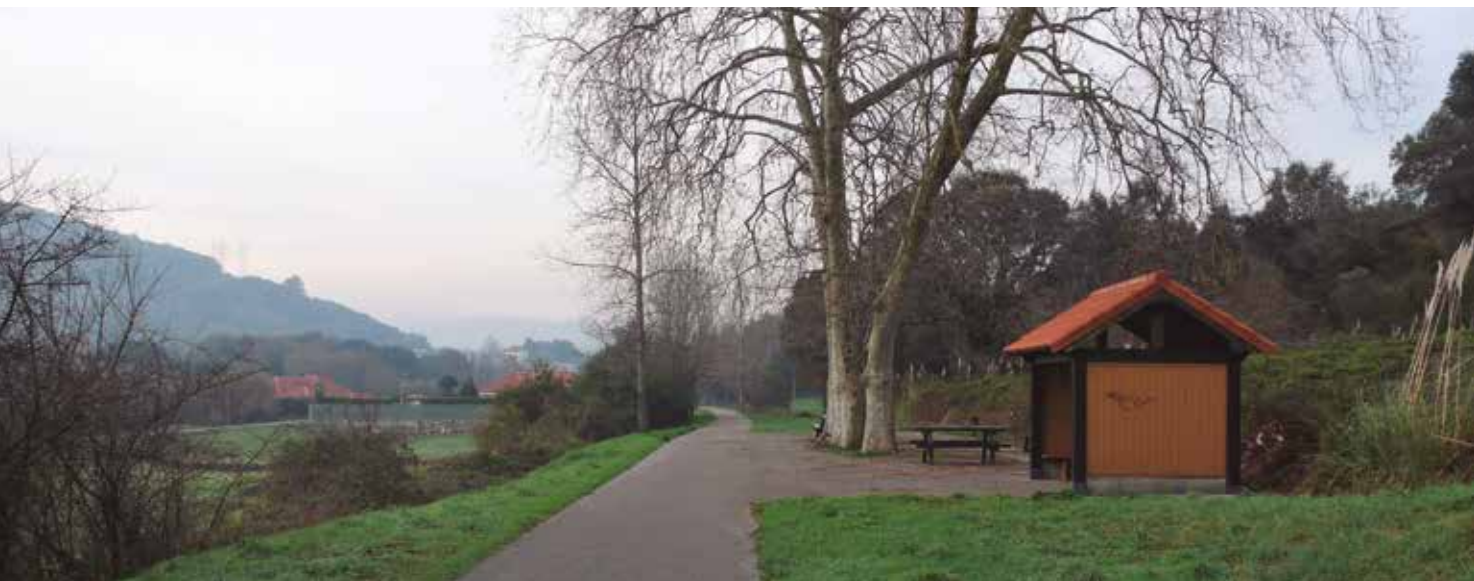
Vía Verde de Astillero a Ontaneda, en Cantabria. Foto C. N.

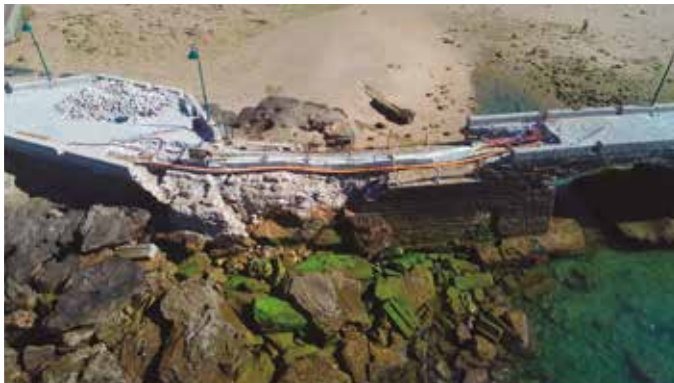
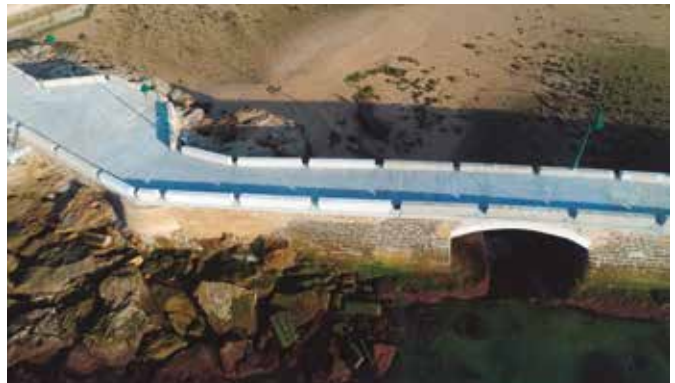
- o Regeneración de elementos estructurales: de los paños de muro mediante la recuperación de secciones constructi-

vas con materiales compatibles (sillares y mampostería de roca ostionera).

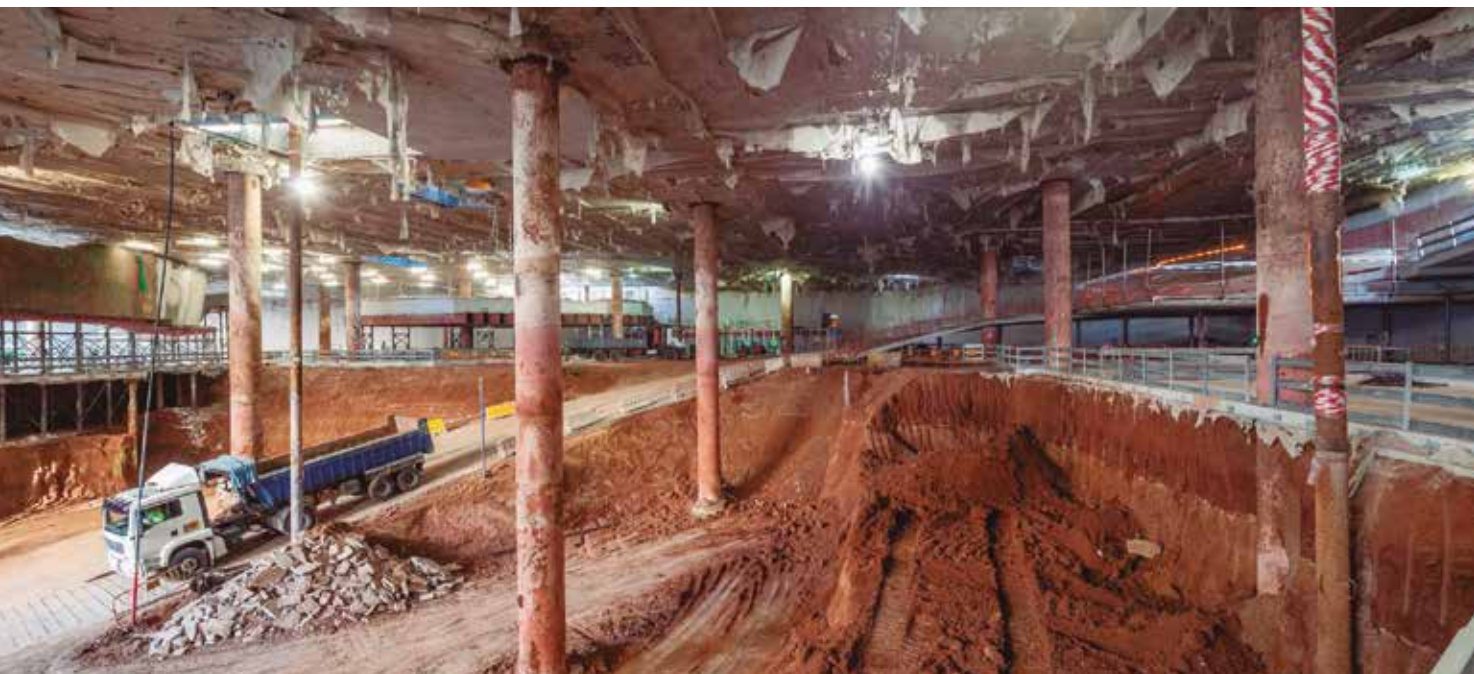
Ejecución de la losa de cubierta de hormigón postesado aligerado de 1,20 m de canto y 11.500 m² de superficie. Se utilizaron en su ejecución 10.000 m³ de hormigón tipo HP-35, 1.000 Tn de acero pasivo B-500S, 231 Tn de acero activo tipo Y1860 S7 y 3.750 m³ de poliestireno expandido como material de aligeramiento.

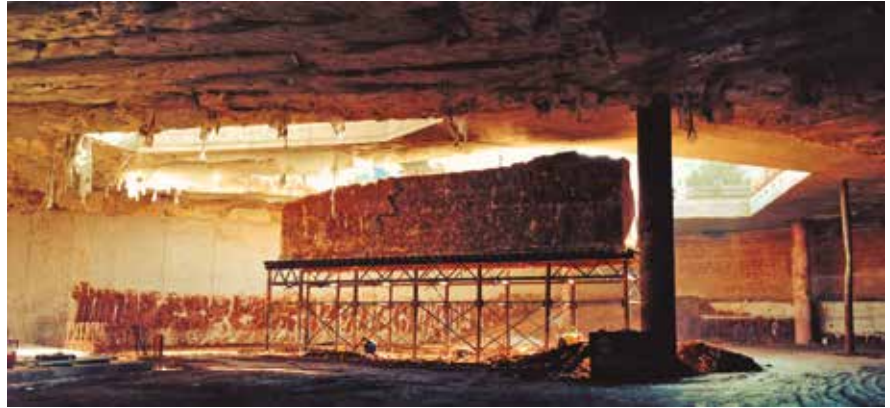
- Fase 4: excavación hasta el nivel -2

Excavación hasta el nivel -2. Durante esta fase se debe apea el camino romano y la contramuralla compagiándolo con los trabajos arqueológicos correspondientes. Para el apeo del camino romano se optó por realizar una hinca de cajones de acero de 1000x1000x12mm apoyados sobre torretas de micropilotes. Para el apeo de la contramuralla se utilizan también torretas de micropilotes.

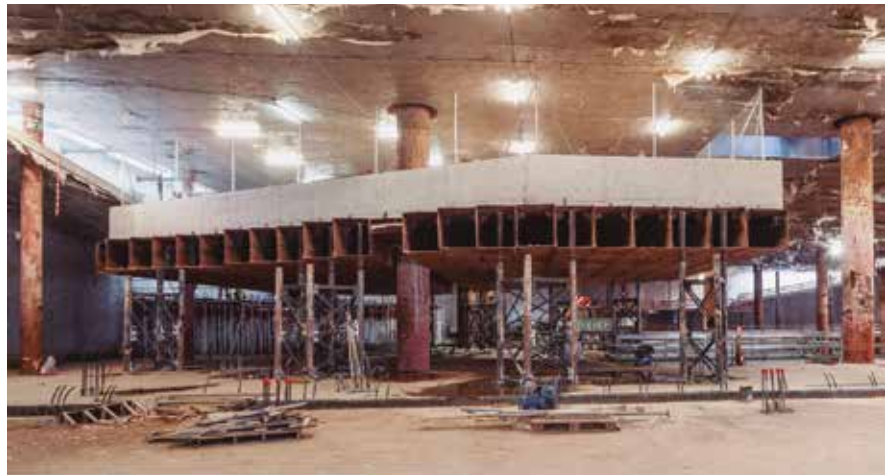
- Fase 6: ejecución de la losa de hormigón postesado de nivel -2

Ejecución de la losa de hormigón postesado de nivel -2 con una superficie total de 7.340 m² y 25 cm de canto. Dicho nivel ejerce como arriostramiento entre muros pantalla.

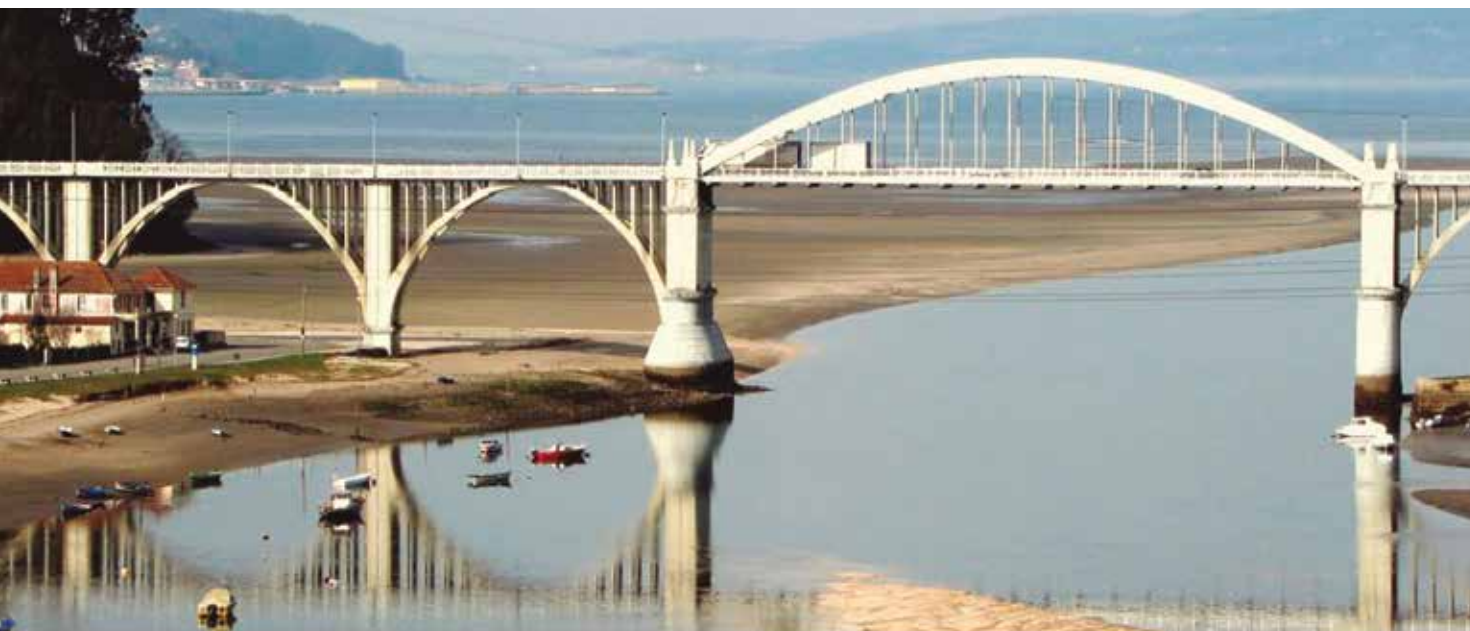
En 1922 el ingeniero de Caminos Luciano Yordi redactó un proyecto que

constaba de un tramo central que salvaba la Ría mediante un puente metálico parabólico de tablero inferior, con 70 m de luz, apoyado sobre dos pilas de fábrica, y el resto de la estructura estaba formada por tramos de hormigón armado, sustentados por pilas de hormigón.

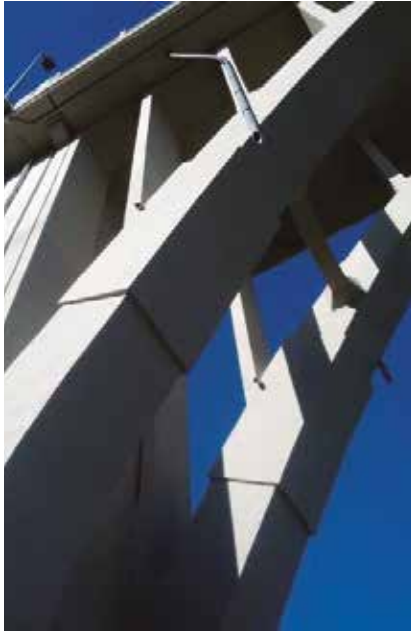
La actuación sobre la estructura se justifica por los daños relacionados con la durabilidad de la obra de paso, sin que se hayan detectado síntomas relevan-

tes de mal comportamiento estructural. Con carácter general, el inexorable paso del tiempo y la acción combinada de los cloruros y la carbonatación, con el inestimable aliado de la porosidad del hormigón, compactado hace 90 años con los medios de la época, y la reducida y muy variable magnitud del recubrimiento de las barras, ha dado lugar a los deterioros observados: expulsión del recubrimiento y corrosión de los elementos metálicos.

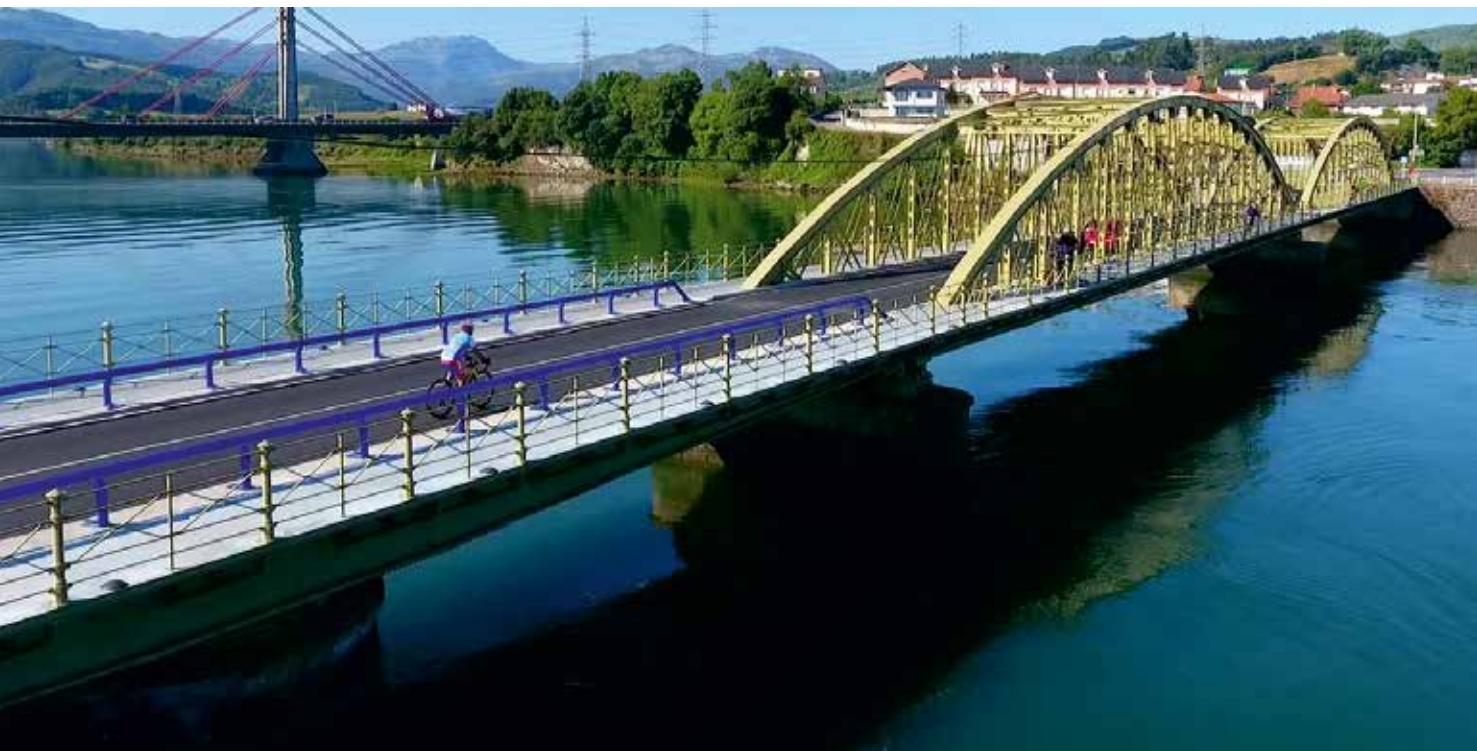
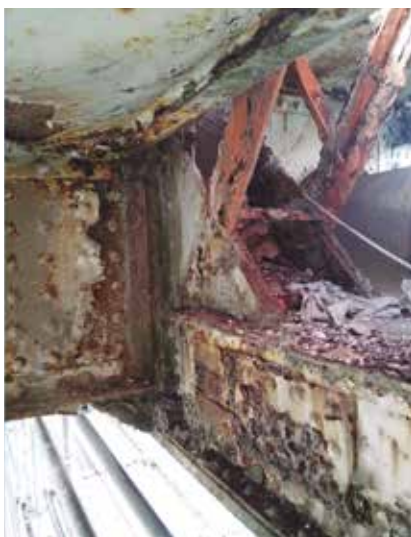
Un ejemplo de las acciones de mitigación más singulares fue la colocación de un andamio móvil con un sistema de encapsulación ad hoc para cumplir con la condición de no descarga al estuario de Asón de ningún tratamiento de chorro de arena para la eliminación del óxido en toda la superficie de acero de los elementos de metal.

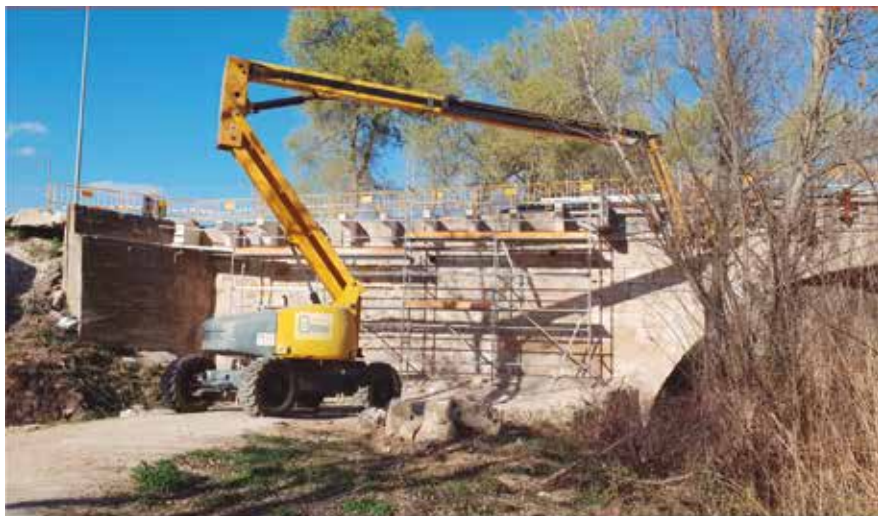
El puente tiene una anchura total de 10,00 metros, una calzada de 7,60 metros que coincide con la anchura entre tímpanos del arco y una acera de 1,20 m. Está construido íntegramente en piedra labrada. Consta de cinco arcos de medio punto sobre el río. Los dos primeros (A1 y A2) desde la margen izquierda son de origen árabe y entre ellos aparece un arco de herradura situado sobre un tajamar y que actúa como aliviadero en las crecidas del río. Los dos arcos siguientes (A3 y A4) son arcos reconstruidos en la época de Carlos III con sillares muy bien labrados.

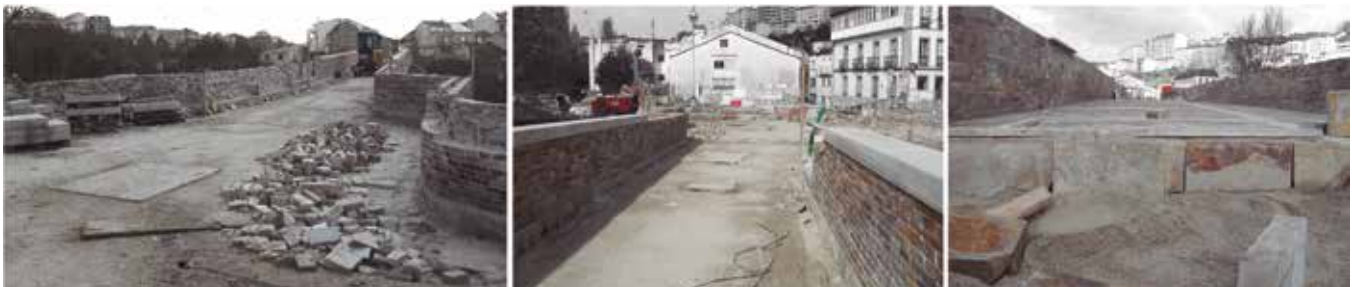
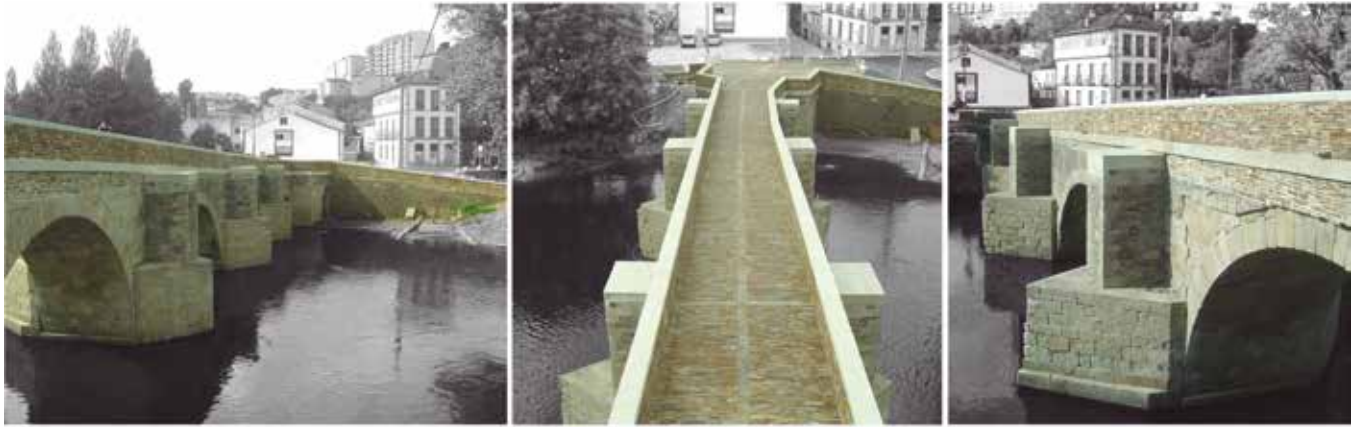
- Limpieza de los paramentos de la fábrica para eliminar la vegetación y posteriormente proceder al retacado de huecos, reposición de piezas perdidas y al rejuntado profundo de las juntas con mortero de cal, para impedir o dificultar el enraizado de vegetación.
- Reparación de los daños estructurales y recalce de la cimentación de cuatro

pilas del lado izquierdo del puente. Para ello se ejecutó una ataguía y plataforma de trabajo provisional de tierra para dejar en seco una parte del cauce. Al excavar en torno a ellas se descubrieron las bases de tres pilas romanas. Este esperado hallazgo superó con mucho las expectativas y aportó a la intervención una nueva tarea de estudio, no solo de los aspectos arqueológicos sino también de los estructurales de la fábrica conservada.

Al rematar la excavación en torno a la base romana de la pila 2, se pudo observar un curioso comportamiento de la fábrica del espolón, construido posiblemente en el siglo XVIII, cimentado en los escombros y el material del cauce sin alcanzar la roca como los romanos. En las fotografías y secciones del levantamiento laser escáner se ve que funcionaba perfectamente en voladizo pues no había ninguna grieta.

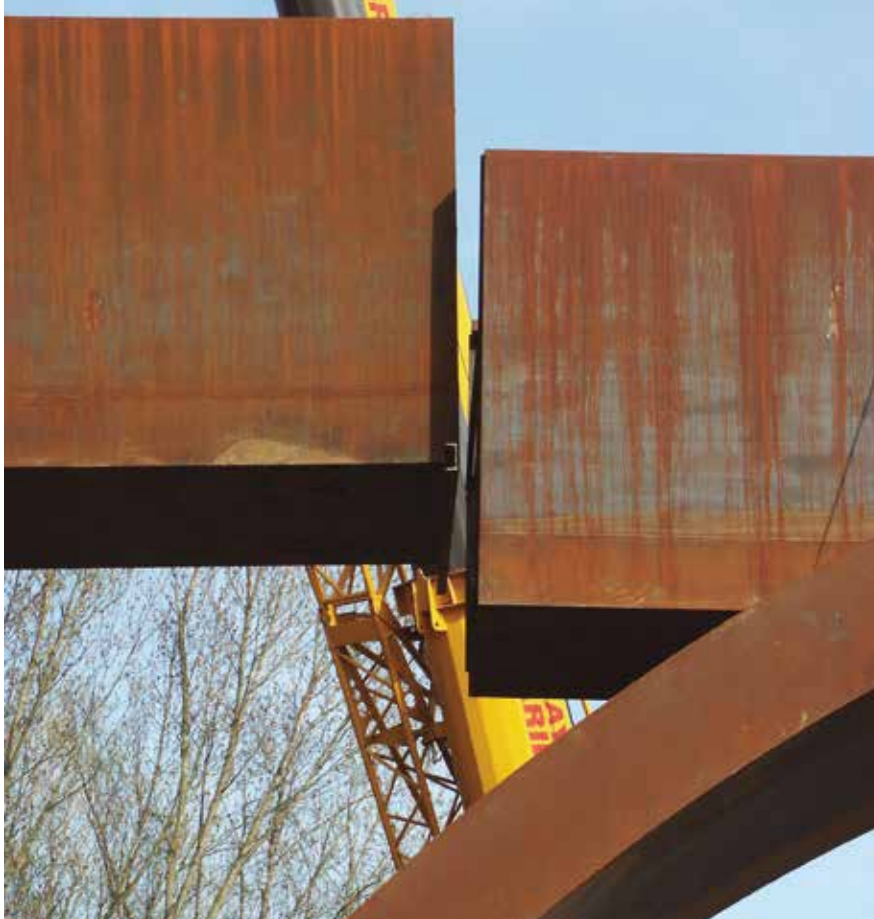
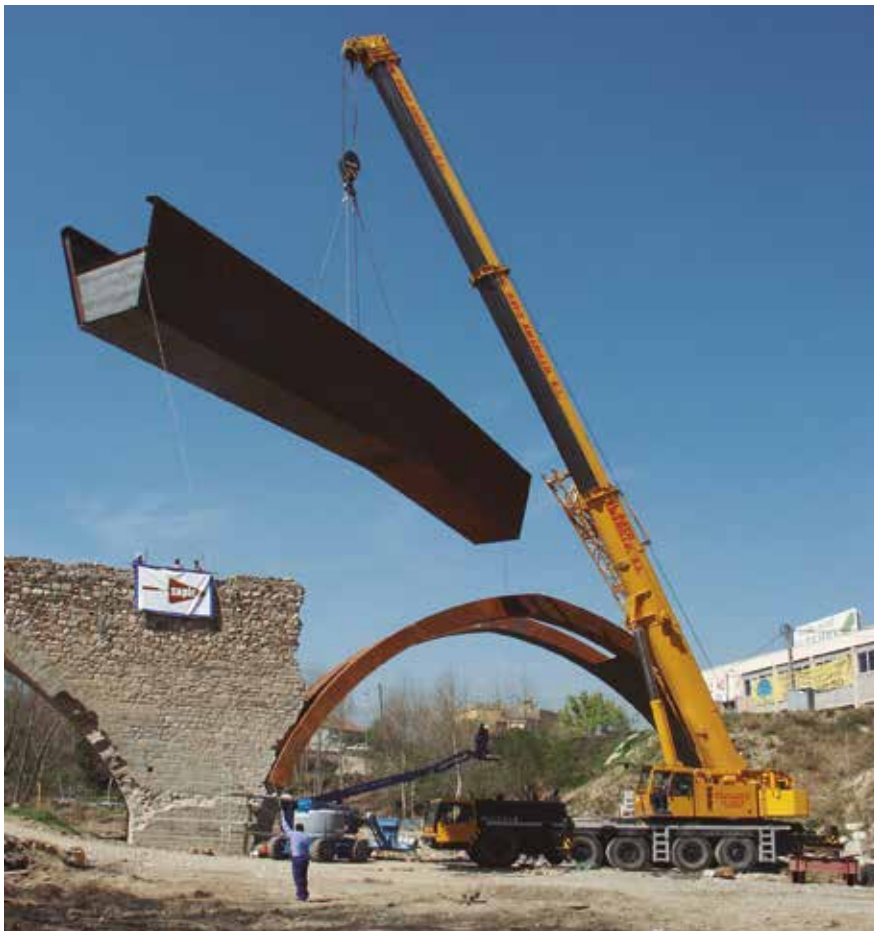
La construcción se hizo en tres fases. En la primera se llevó a cabo el refuerzo y consolidación de los restos existentes de piedra, así como la ejecución de los cimientos de la nueva estructura en el margen izquierdo, opuesto a los restos del puente. En la segunda fase se realizaron los estribos del tablero, y se fabricó y erigió la estructura de acero. La última fase consistió en la urbanización de los accesos en ambos márgenes con la realización del drenaje, los pavimentos, el alumbrado viario y el mobiliario urbano.

Pensamos que éste es un uso original del acero, el cual fue elegido, no por criterios económicos ni estructurales, sino por su capacidad, en su forma Corten, para combinar con el granito de la vieja silueta. Según nuestro parecer, la solución adoptada respeta los valores arquitectónicos, documentales y simbólicos del monumento. Además, tal como desde el principio deseábamos, esta restauración ha inducido dinámicas de mejora del entorno.

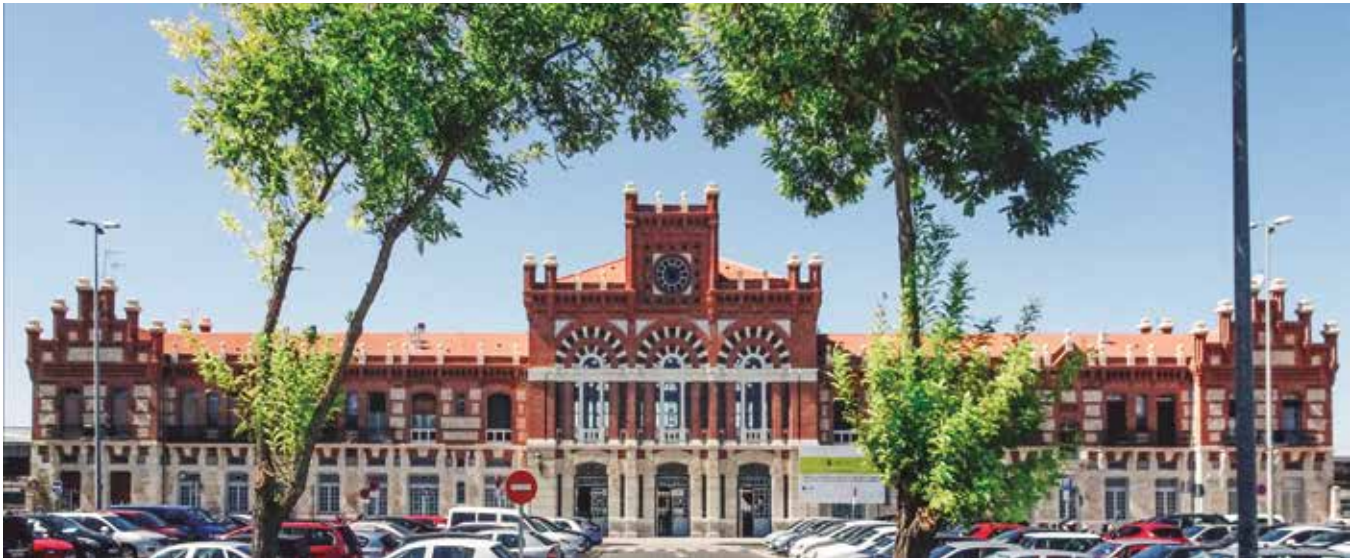
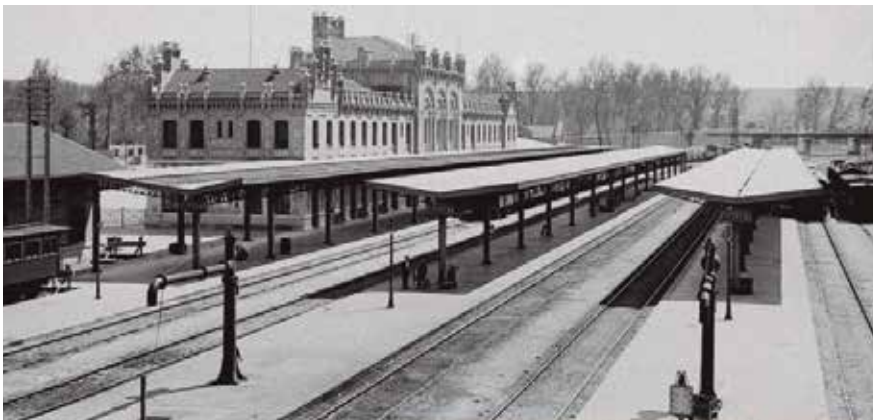
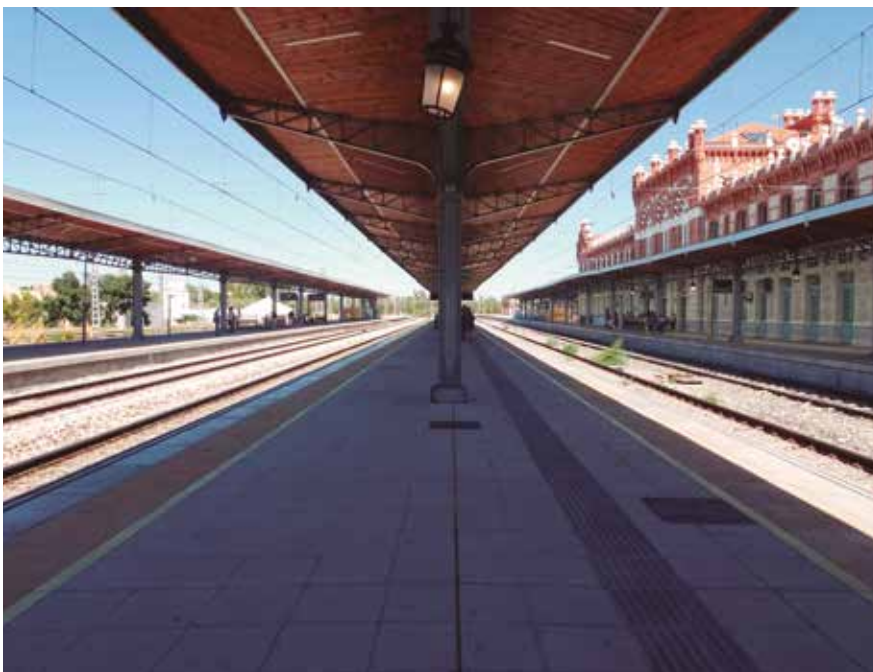
La estación de Aranjuez es una estación ferroviaria situada en la ciudad de Aranjuez en la Comunidad de Madrid. El actual espacio ferroviario está situado al oeste del casco antiguo de la ciudad de Aranjuez, cerca del Palacio Real. Está integrada en la línea C3 del núcleo de Cercanías Madrid. Cuenta también con servicios de Media Distancia hacia Andalucía y Levante.

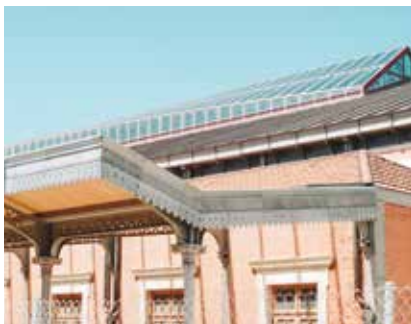
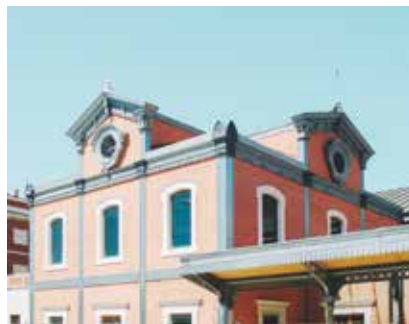
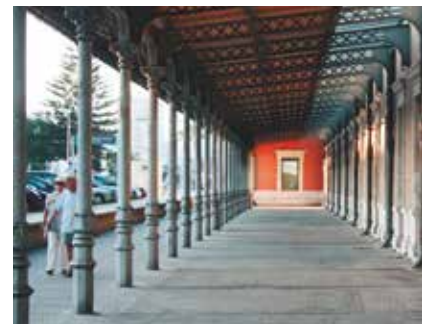
Gran parte de los ornamentos originales de la estación de Cádiz, se conservan, tras ser desmontados durante las obras de rehabilitación del edificio histórico. Dichos elementos de zinc tienen a simple vista un deterioro importante. Se ha determinado que este deterioro ha sido debido a problemas

en la estanqueidad que han favorecido el deterioro de los bastidores originales de madera, lo que ha provocado su posterior deformación.

El mayor deterioro de los elementos se centra en las chapas base, que son las que han estado expuestas al agua acumulada en su interior por la falta de estanqueidad. Sobre estas chapas base se encuentran soldados los motivos ornamentales, que al haber permanecido estancos al agua se conservan en buen estado y sin pérdidas considerables de sección. Se ha decidido conservar los originales, completándolos con nuevas piezas, réplicas de las existentes. Además, se ha considerado que debía prevalecer la restauración frente a la reposición siempre que ha sido posible.

La solución adoptada sobre los ornamentos de zinc consiste en la completa restauración de los ornamentos originales del edificio de principio del siglo XX, que se conservan acopiados en el interior de la estación, tras su desmontaje durante la rehabilitación del edificio. Se ha descartado por tanto la colocación de nuevos ornamentos de catálogo existentes en el mercado.

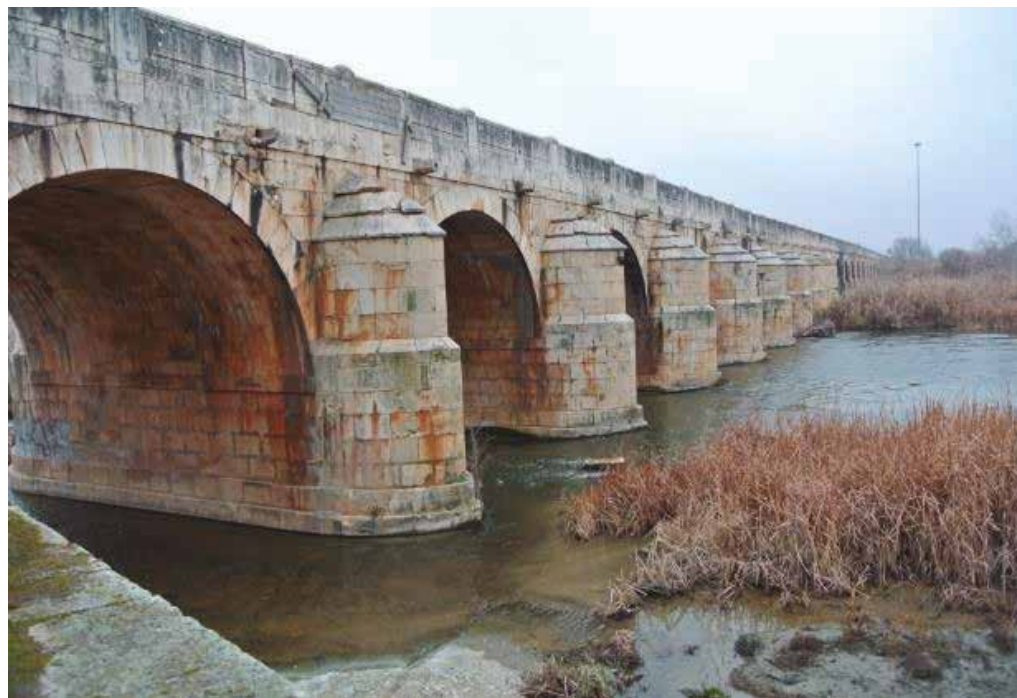
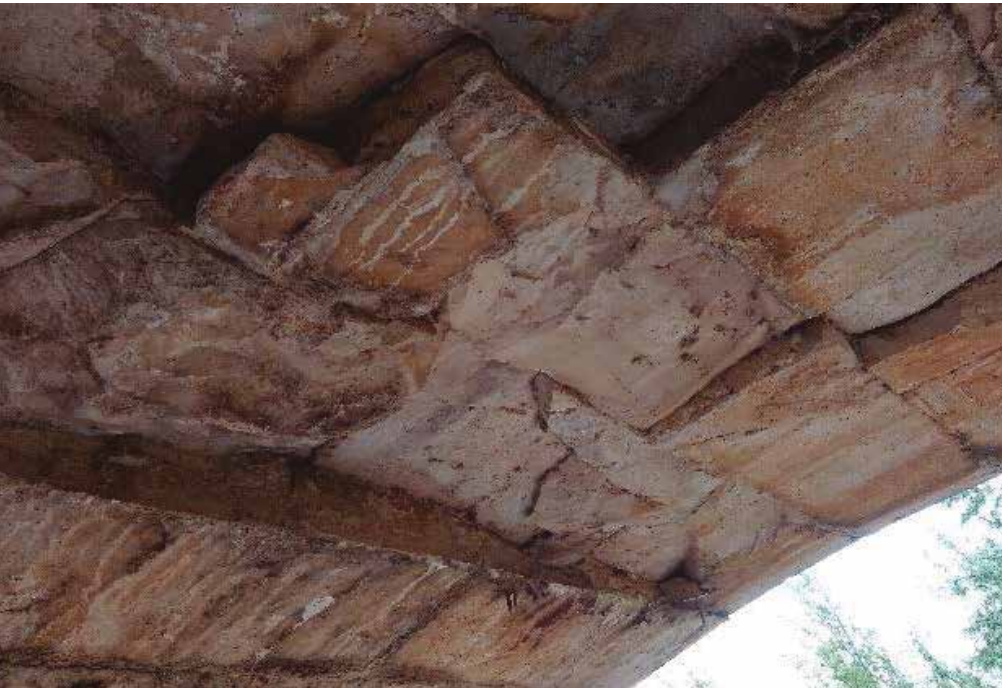
1. Fresado del firme actual, rebajando la rasante hasta el nivel de entrada del agua en la gárgolas. Igualmente se levantará el revestimiento de la acera de la margen derecha, mediante fresado del firme e hidrodemolición del hormigón existente sobre la losa de piedra, limpiando cada pieza de piedra.

2. Ejecución de hormigón de relleno y losa armada de reparto que permita una mejor distribución de cargas sobre las bóvedas.

3. Impermeabilización y tratamiento de la losa del tablero, bajo la calzada, para evitar las filtraciones de agua a las bovedas y tímpanos.

4. Limpieza y arreglo de las canalizaciones de los sumideros actuales.

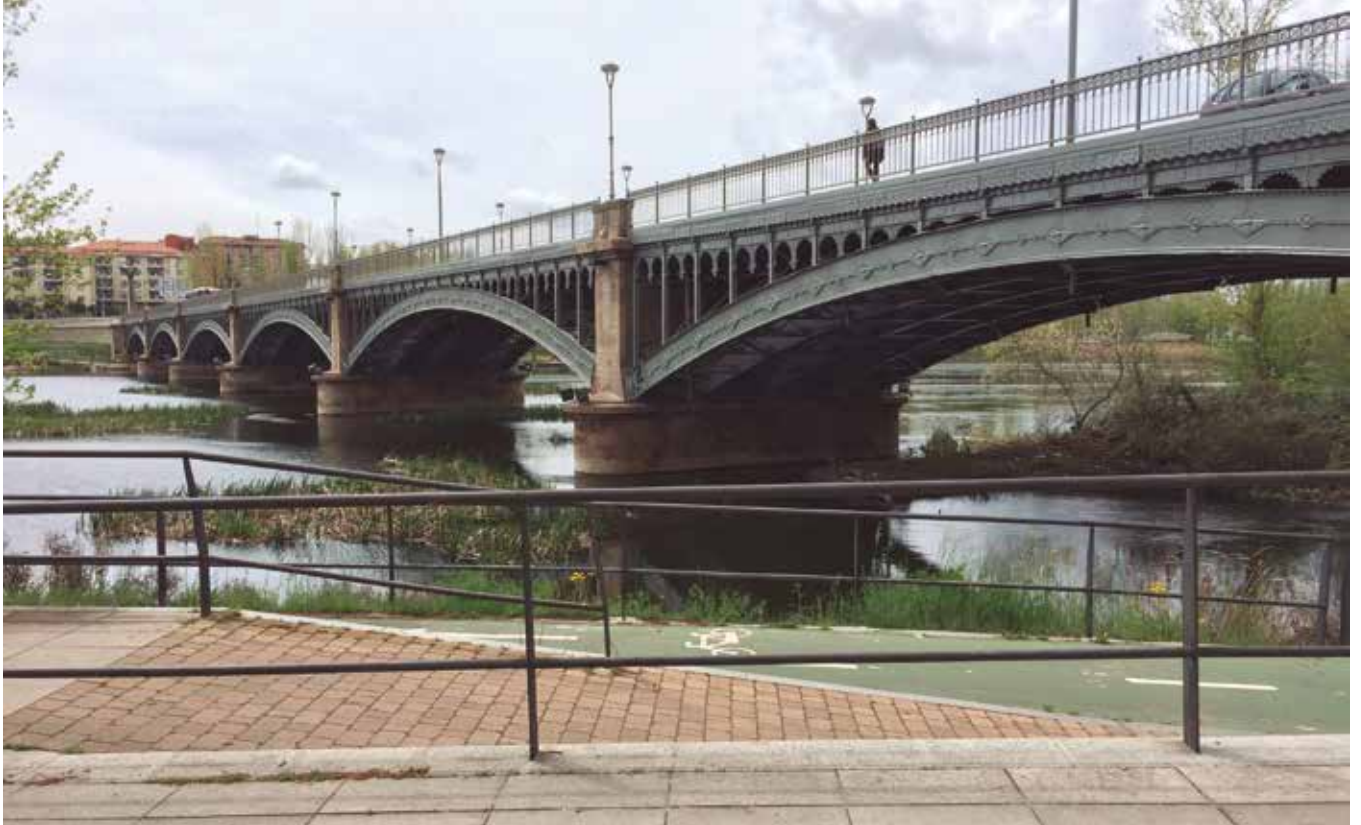
Se trata de un puente recto de 6 vanos metálicos (arcos de tablero superior) sobre pilas y estribos de fábrica de sillería, con unas dimensiones globales de 220 metros de longitud y 10 metros de anchura, distribuidos en dos aceras de 1,40 metros cada una y una calzada

central de 7,20 metros con dos carriles. Cada vano consta de cinco arcos circulares metálicos de alma llena y 0,90 m de canto, biarticulados, de 33,00 m de luz entre apoyos y 3,13 m de flecha, con un intereje de 2,40 m.

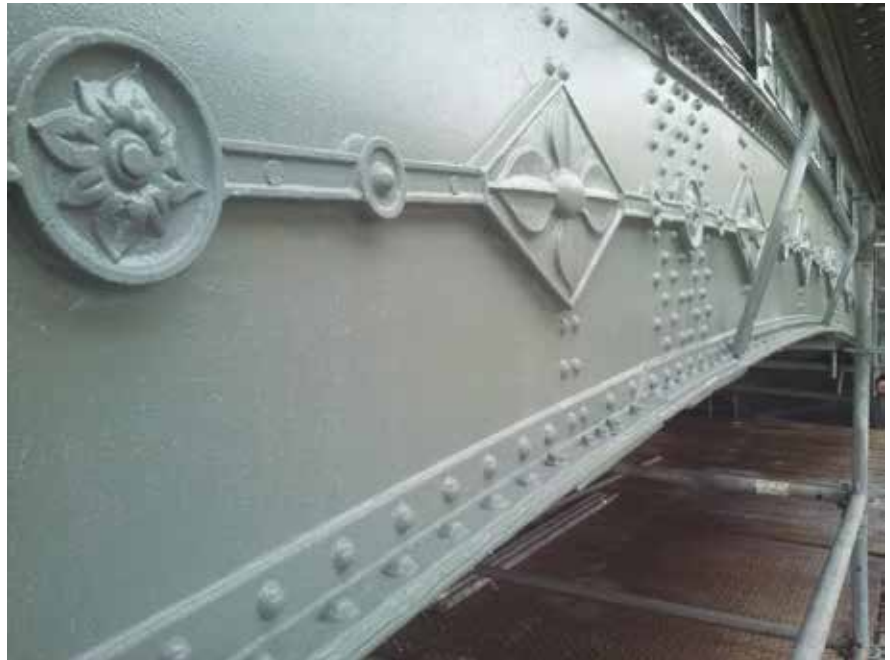
una campaña exhaustiva de estudios previos. Desde el punto de vista de la rehabilitación o reparación, el puente presentaba mayormente problemas de corrosión, los cuales requirieron actuar en dos direcciones. Por un lado, atajar las vías de entrada de agua y, en segundo lugar, reparar las zonas afectadas.

Para evitar las vías de agua desde la plataforma, por un lado, se tuvo que sellar correctamente la junta existente entre calzada y acera. Por otra parte, se desatascaron y arreglaron las fugas del sistema de desagüe y drenaje del puente. Por último, se eliminaron las juntas existentes. Para limitar el agua de escorrentía, se colocó un vierteaguas o goterón bajo la barandilla para evitar que el agua no resbalase por los arcos exteriores del puente, donde los problemas de corrosión se manifestaron en mayor medida.

En relación con la reparación de las zonas afectadas por la corrosión, cabe destacar que el criterio de reemplazo de piezas estaba asociado a una pérdida de sección superior al 10 %. La definición detallada de esta intervención requirió de una limpieza previa con hidrojetting, ya que la última aplicación de pintura dejó cubierto el estado real del acero. Las actuaciones surgidas se resumen en: sustitución de la baran-

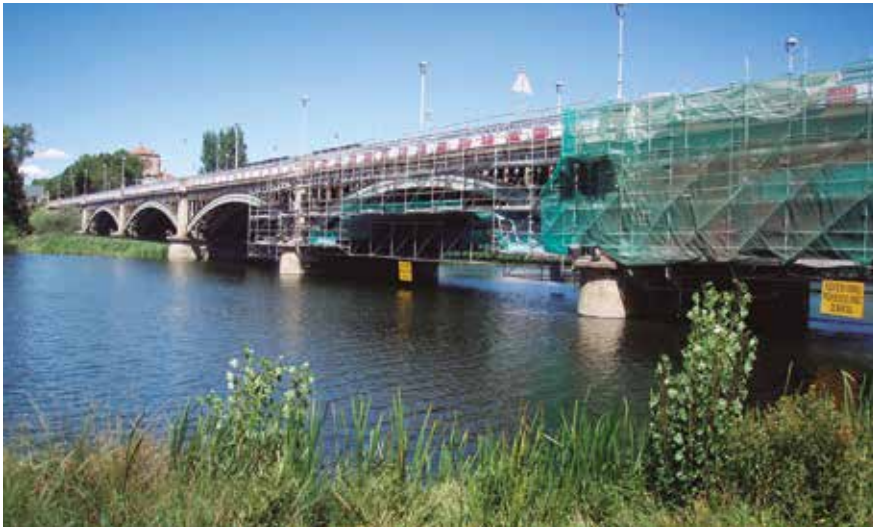
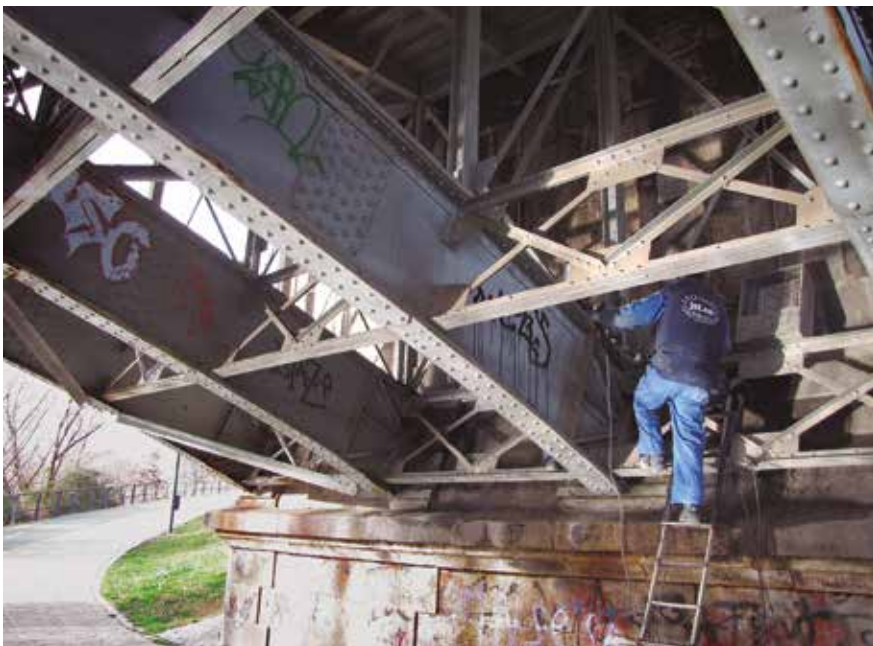
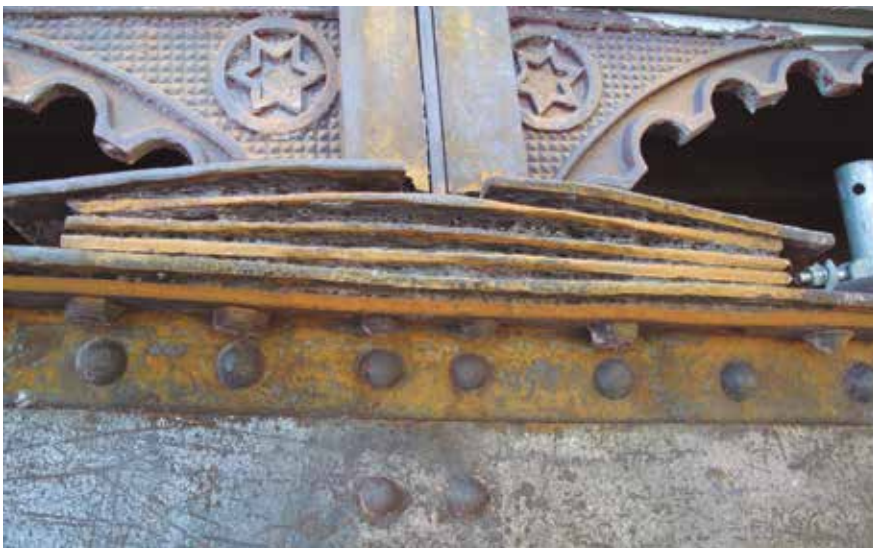
dilla con reposición de los elementos ornamentales, reparación, desmontaje y sustitución de montantes, angulares, cartelas, chapas de refuerzo y apoyos de perfiles, incluida la sustitución de los roblones originales deteriorados por tornillos de alta resistencia con diámetro equivalente. Sin lugar a duda, este reemplazo de piezas constituye la gran singularidad de la obra, ya que se requirió la instalación de los talleres en la misma obra y se desarrolló cada pieza a medida.

habilitación era la aparición de hielo en las aceras, que las hacía impracticables en invierno, algo que el proyecto abordó dando a la acera una pequeña pendiente transversal y recogiendo el agua de lluvia adecuadamente. Finalmente, por la complejidad de medios auxiliares necesarios para realizar una inspección periódica, se instaló una línea de vida que, sin modificar la estética, facilitara el mantenimiento futuro de la obra.

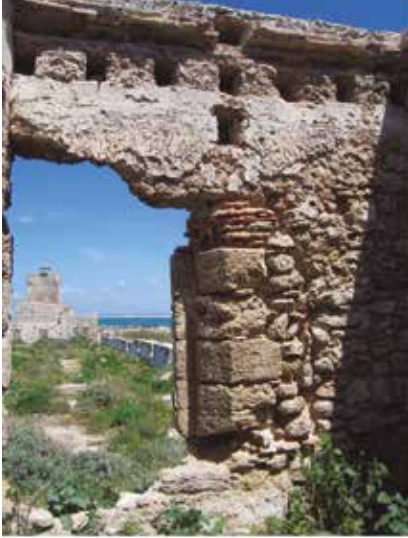
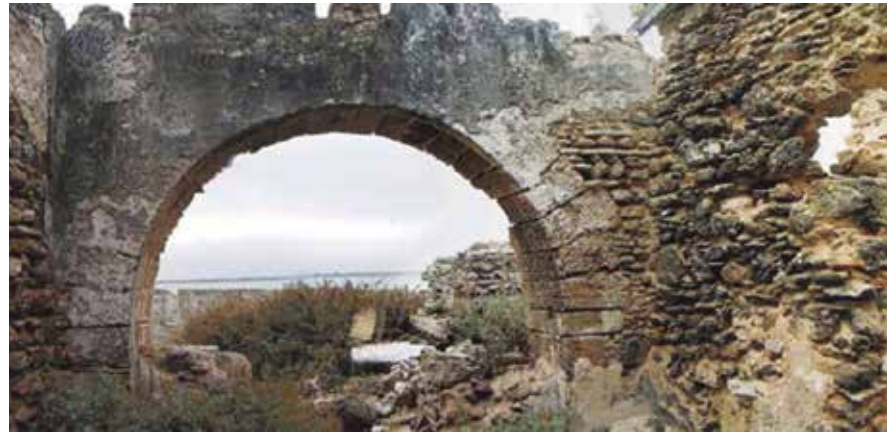
- Rehabilitar el conjunto edificatorio del castillo recuperando su fisonomía original siempre que se conozca con precisión y fiabilidad histórica. En este caso, se han empleado detalles constructivos en aquellas zonas donde se han levantado o reconstruido en gran

medida los elementos para que puedan ser identificados.

- Recuperar todos los elementos constructivos que sean necesarios para asegurar la estabilidad del conjunto. En algunas ocasiones se han reconstruido elementos que eran necesarios para asegurar la estabilidad de algunos de los muros que se habían quedado en equilibrio inestable.
