REVISTA DE
OBRAS PÚBLICAS

Patrimonio de la Obra Pública

PATRIMONIO DE LA OBRA PÚBLICA

I PREMIO NACIONAL PATRIMONIO DE LA OBRA PÚBLICA CARLOS FERNÁNDEZ CASADO

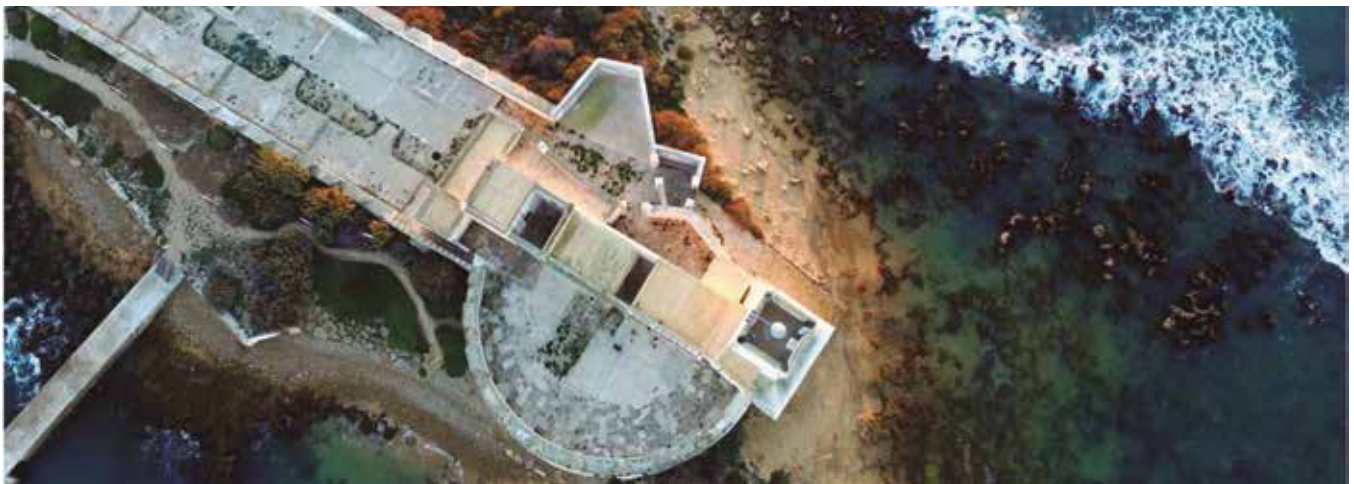
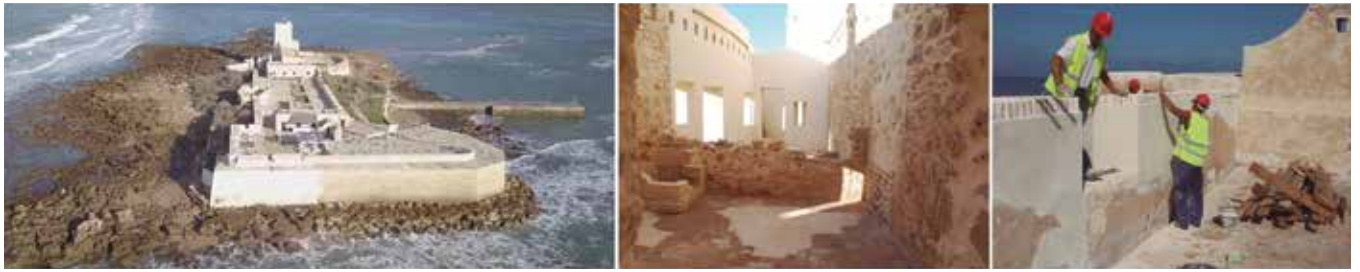
Todas las actuaciones proyectadas y llevadas a cabo se han ejecutado con

materiales y técnicas constructivas tradicionales para mantener las condiciones de rigidez y de transpiración originales. El único elemento ejecutado con materiales actuales ha sido el embarcadero.
